玄海原子力発電所3号機 定期検査中における
主蒸気隔離弁ベント弁の不具合に係る原因と対策について

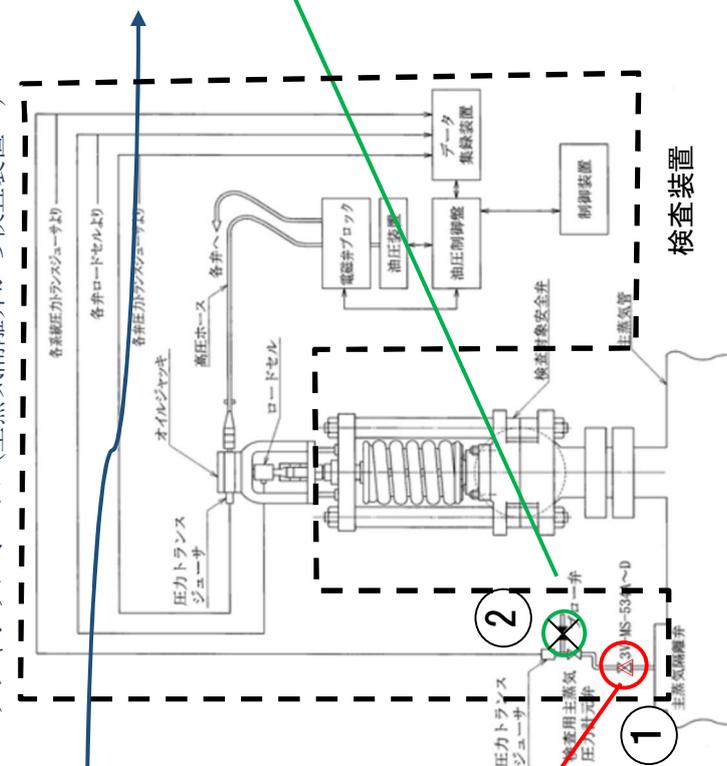
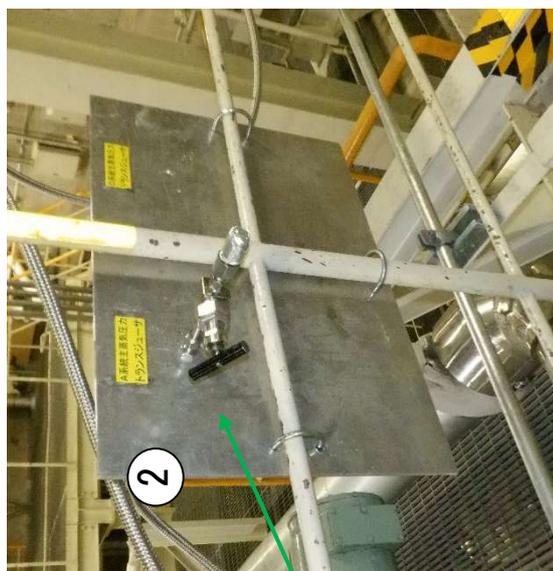
3V-MS-534A
シートリーク有り

検査後の復旧時の主蒸気隔離弁ベント弁の状況

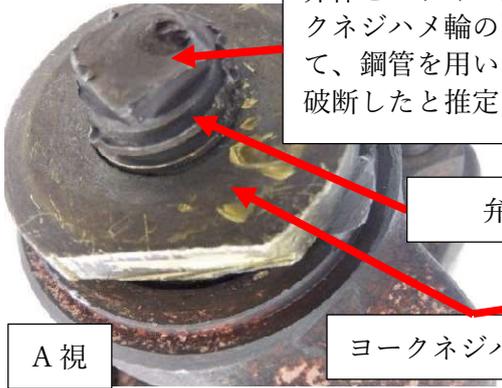
・ヨーク (外) 側 (4-1)

ネジ部に变形(大)を確認
(分解時に損傷した可能性大)

弁棒とパッキン押え輪の間及び弁棒とヨークネジハマ輪の間が固着した状態において、鋼管を用いて締め込みをした結果、破断したと推定される

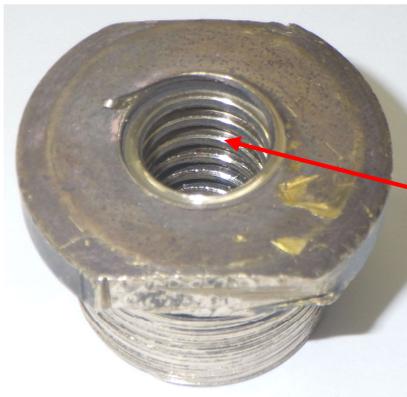
・弁棒 (内) 側 (4-2)

ネジ部に变形小
(分解時に損傷した可能性大)

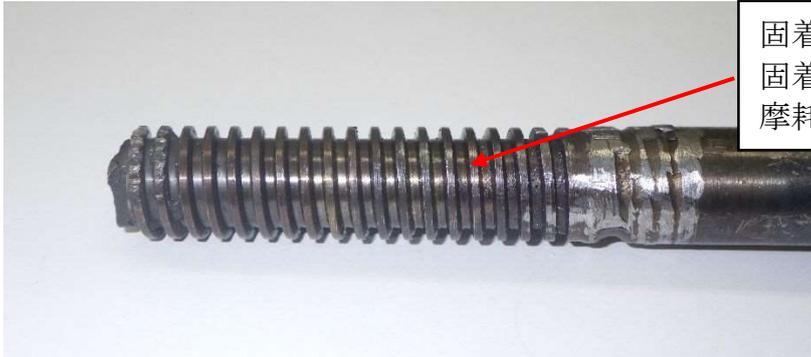
- ・ヨークネジハメ輪側 (5-1, 5-2)

固着の原因は、鋼管を用いた締め込み操作において、弁棒とパッキン押え輪の間及び弁棒とヨークネジハメ輪の間に想定よりも大きな力が加わったことと推定した。

固着あり (分解前あり、分解後は固着要因の所見なし)
摩耗及び変形なし

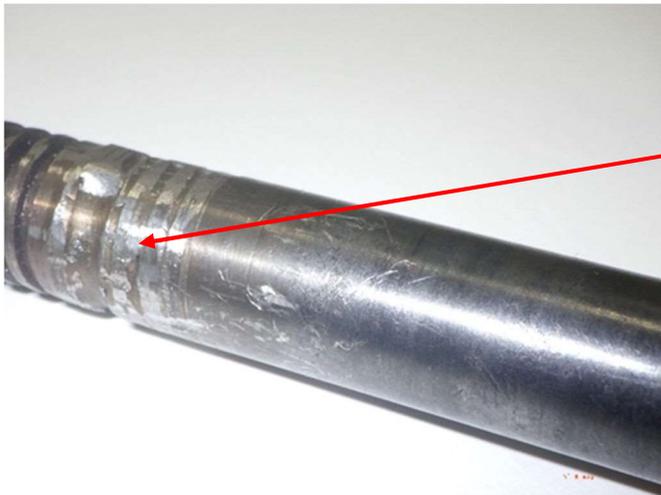
- ・パッキン押え輪側 (5-3)

固着あり (摺動痕あり)

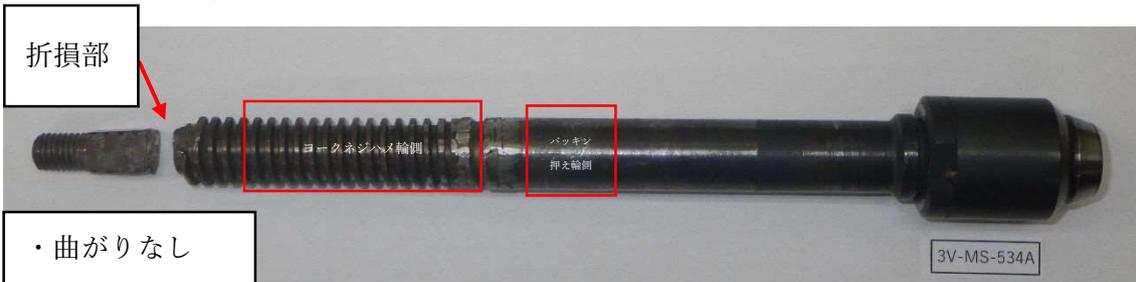
- ・弁棒外観 (5-4)

なお、弁棒の折損については、弁棒とパッキン押え輪の間及び弁棒とヨークネジハメ輪の間が固着した状態において、鋼管を用いて締め込み操作を行った結果、発生したものと推定した。

折損部

・曲がりなし

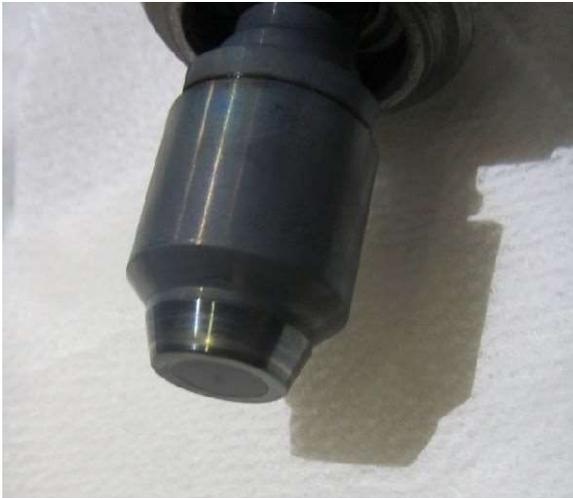
- ・ 弁体外観 (7-1, 7-3, 7-4)

- ・ キズ、割れなし
- ・ 腐食、打こんなし
- ・ 異物なし (可能性あり)

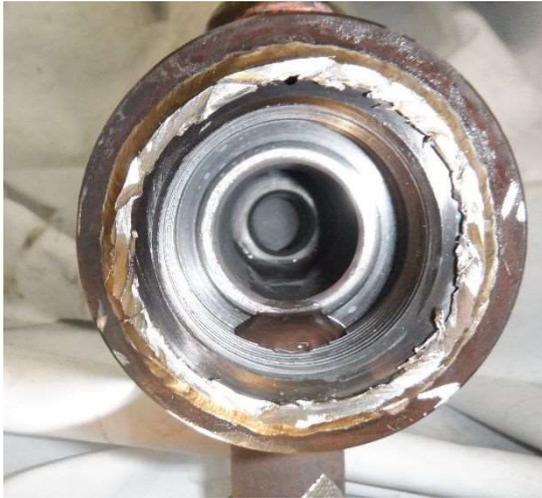
- ・ 弁座外観 (8-1, 8-3, 8-4)

- ・ キズ、割れなし
- ・ 腐食、打こんなし
- ・ 異物なし (可能性あり)

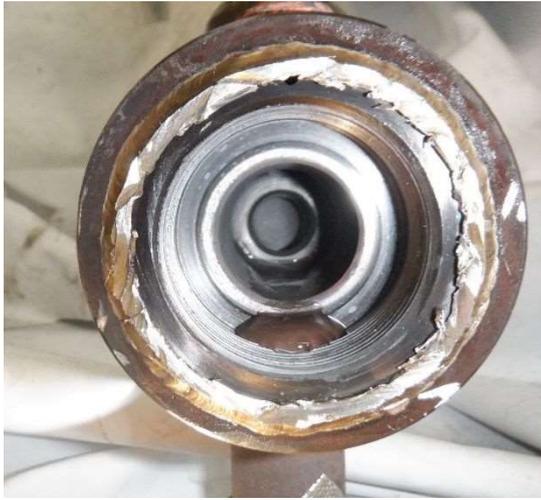
(9) 弁箱

外観点検 (ファイバースコープ) により、
異物がないことを確認 (可能性あり)

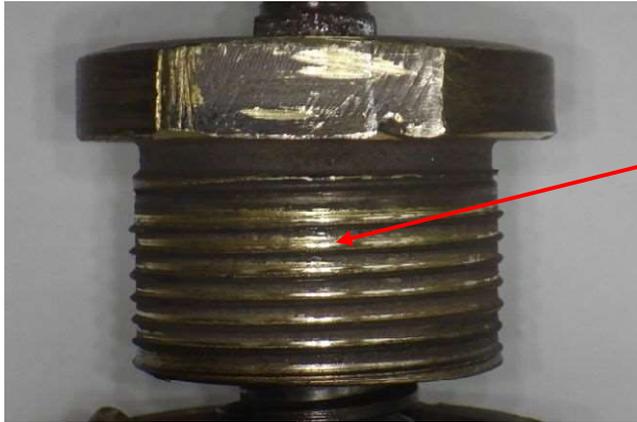
- ・ヨーク (外) 側 (4-1)

ネジ部に変形 (小)

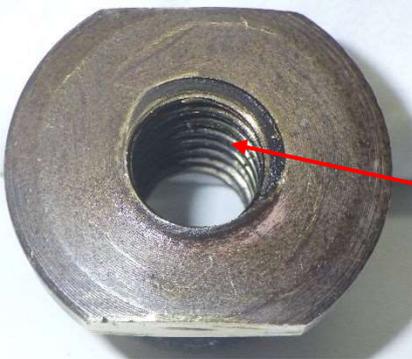
- ・弁棒 (内) 側 (4-2)

ネジ部に変形小
(分解時に損傷した可能性大)

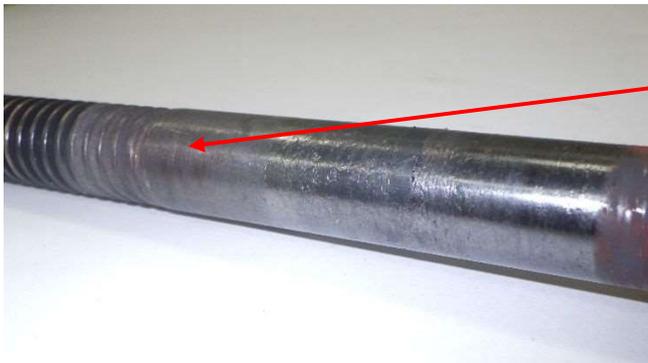
- ・パッキン押え輪側 (5-3)

機能に影響のない摺動痕あり

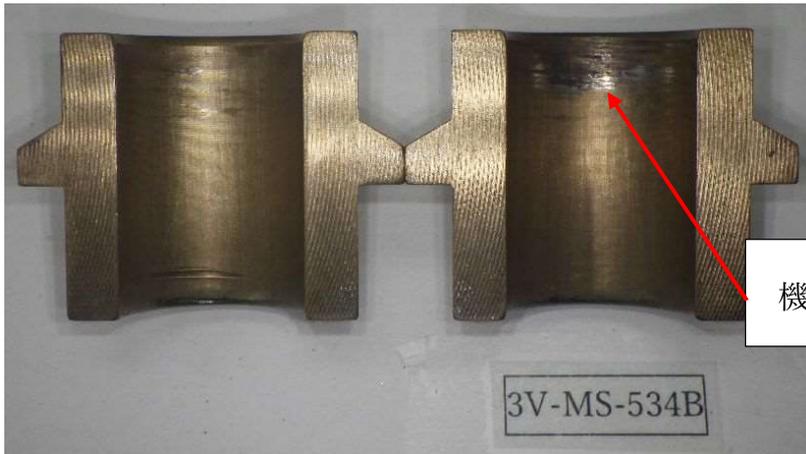
(6) パッキン押え輪

機能に影響のない摺動痕あり

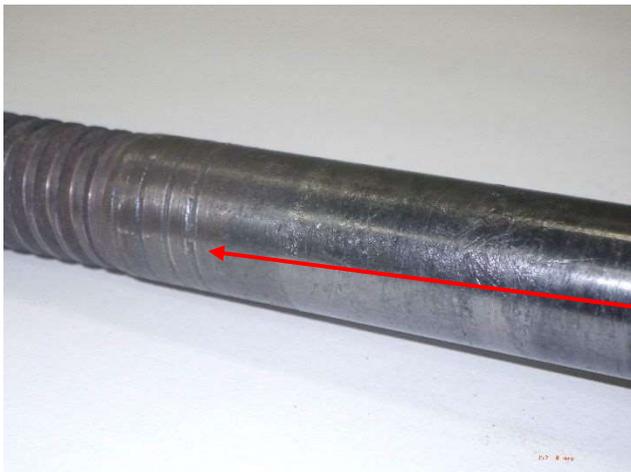
- ・パッキン押え輪側 (5-3)

機能に影響のない摺動痕あり

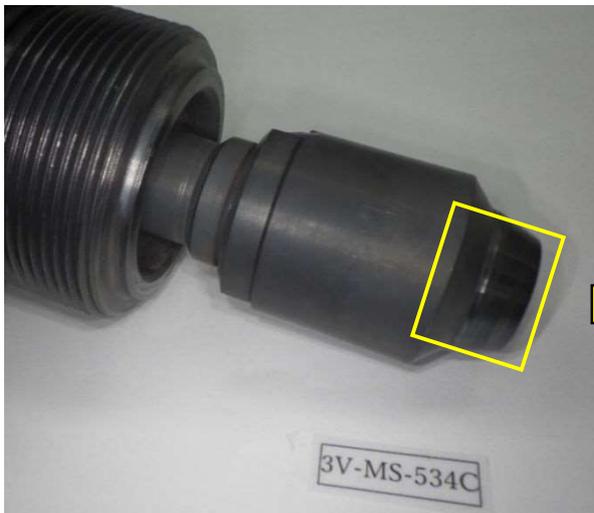
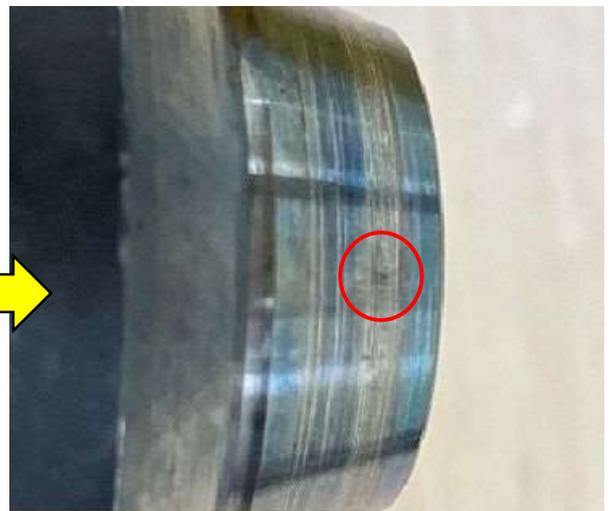
- ・弁体外観 (7-1, 7-3, 7-4)

- ・僅かなキズあり、割れなし
- ・腐食、打こんなし
- ・異物なし (可能性あり)

分解点検の結果、弁体シート面に僅かなキズが確認されたことから、このキズがシート漏れの原因となったと考えられる。なお、キズが生じる要因としてシート面の異物噛み込み等が考えられるが、キズが発生した原因、時期等については特定することはできなかった。

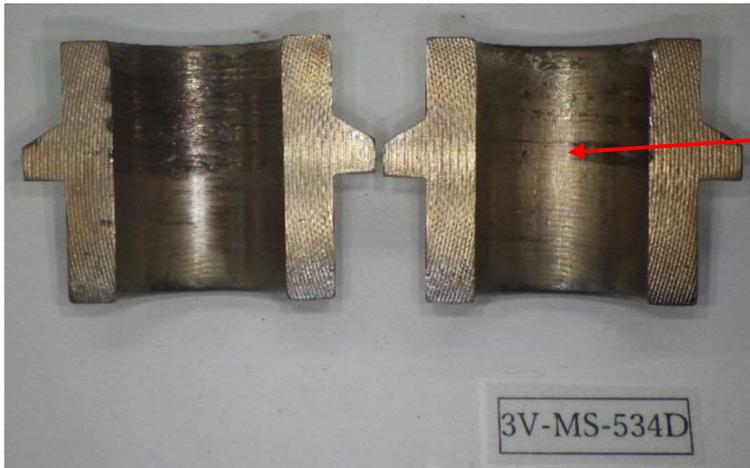
(6) パッキン押え輪

機能に影響のない摺動痕あり

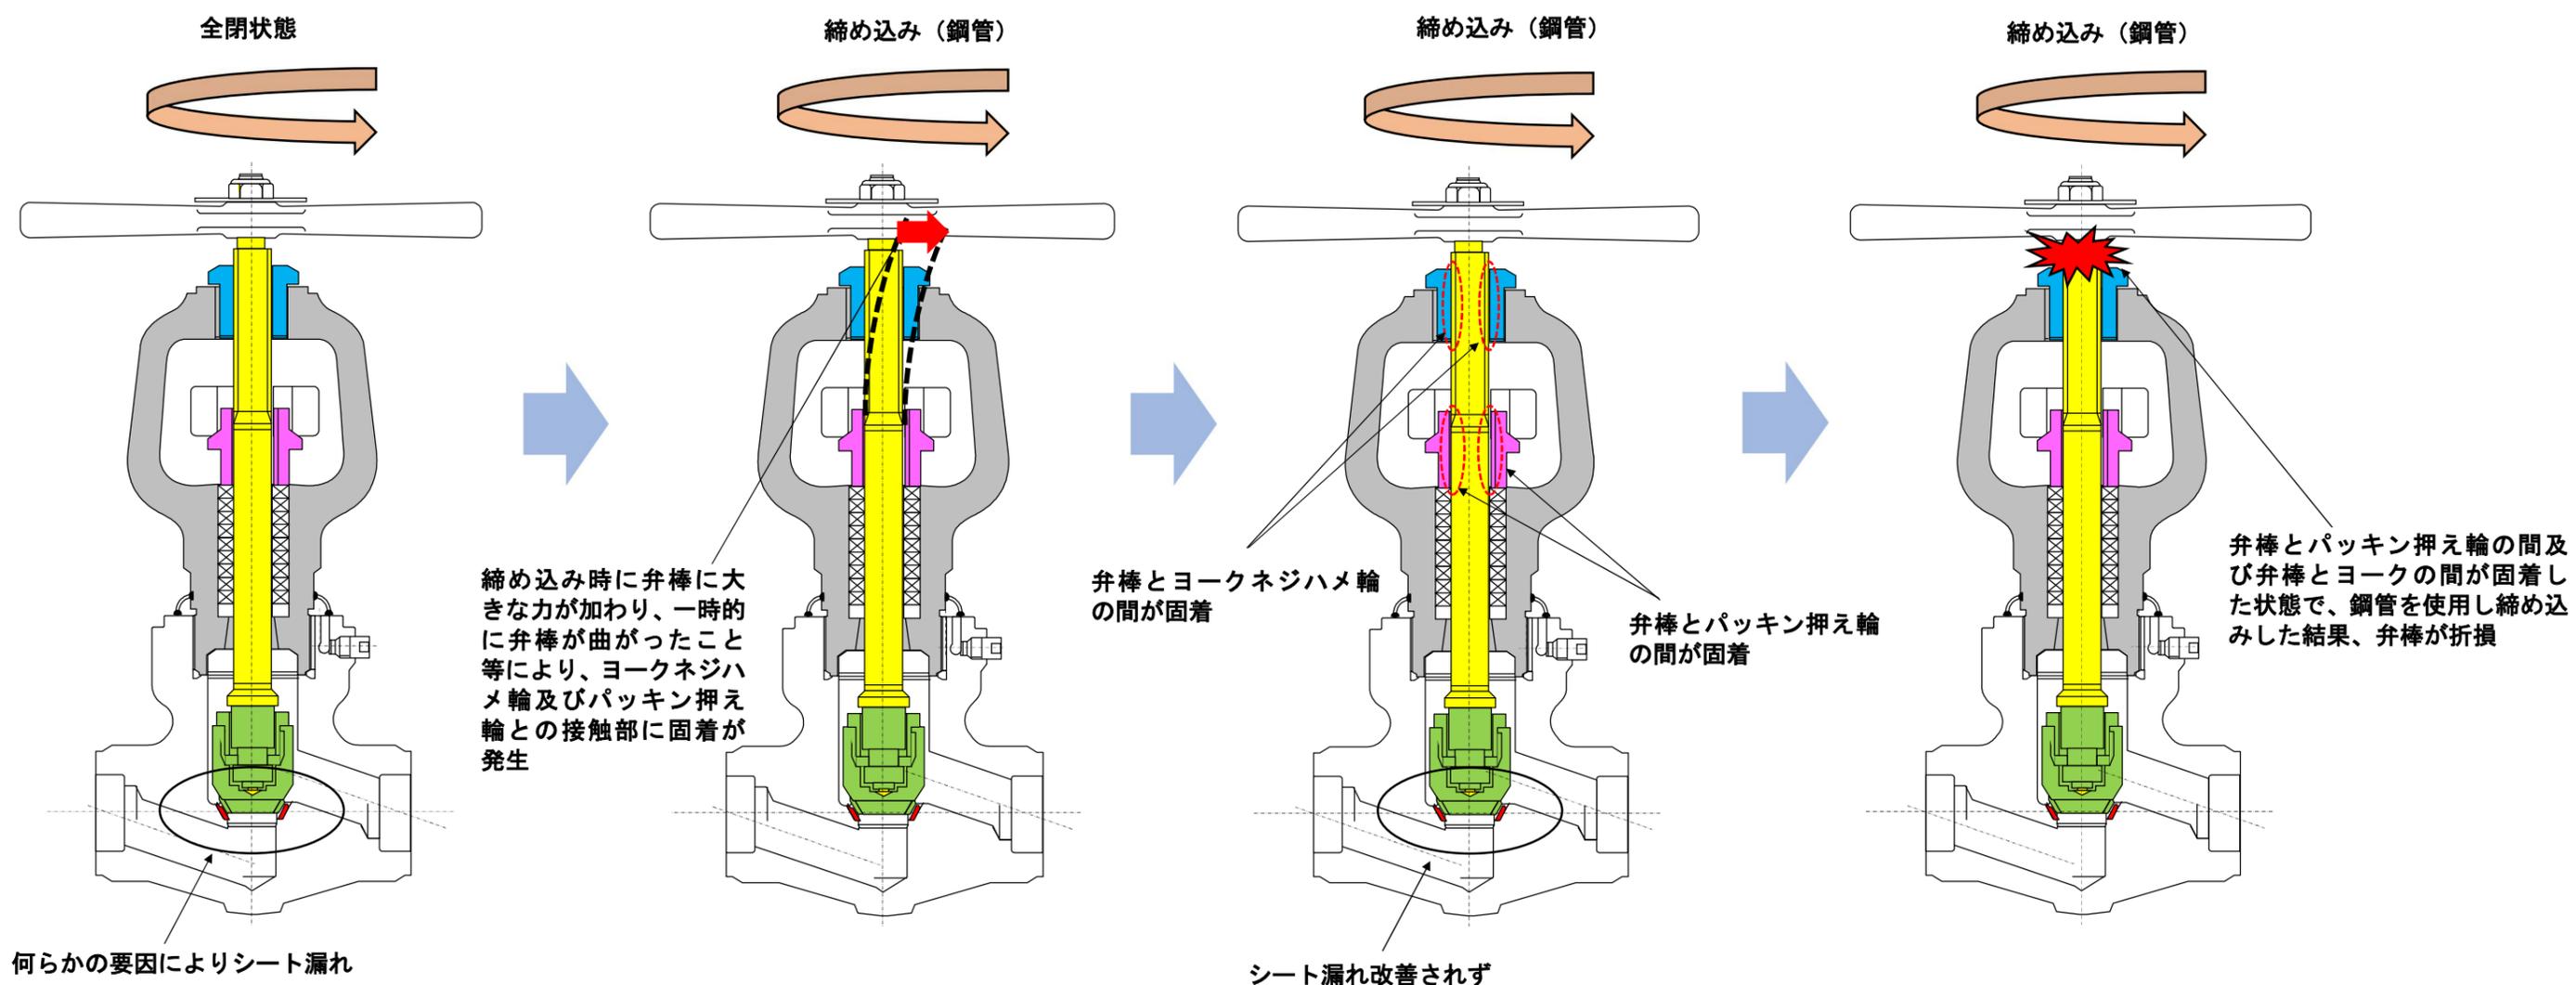
1 ベント弁Aの推定原因

検査装置接続後に開弁し、検査装置を取り外すために閉弁する際、シート漏れが発生した。この原因については断定できる調査結果は得られていないものの、シート面の異物の噛み込み等が考えられる。

その後、シート漏れを解消するためにベント弁A開閉操作によるフラッシングや鋼管を用いて締め込みを行った際に、想定よりも大きな力が加わったことで、一時的に弁棒が曲がったこと等により、弁棒とパッキン押え輪の間及び弁棒とヨークの間の接触部で固着し、シート面圧が不足したことで、シート漏れは解消されなかったと推定される。

なお、固着発生後、鋼管を用いて継続して締め込みを試みた結果、弁棒に折損が生じた。

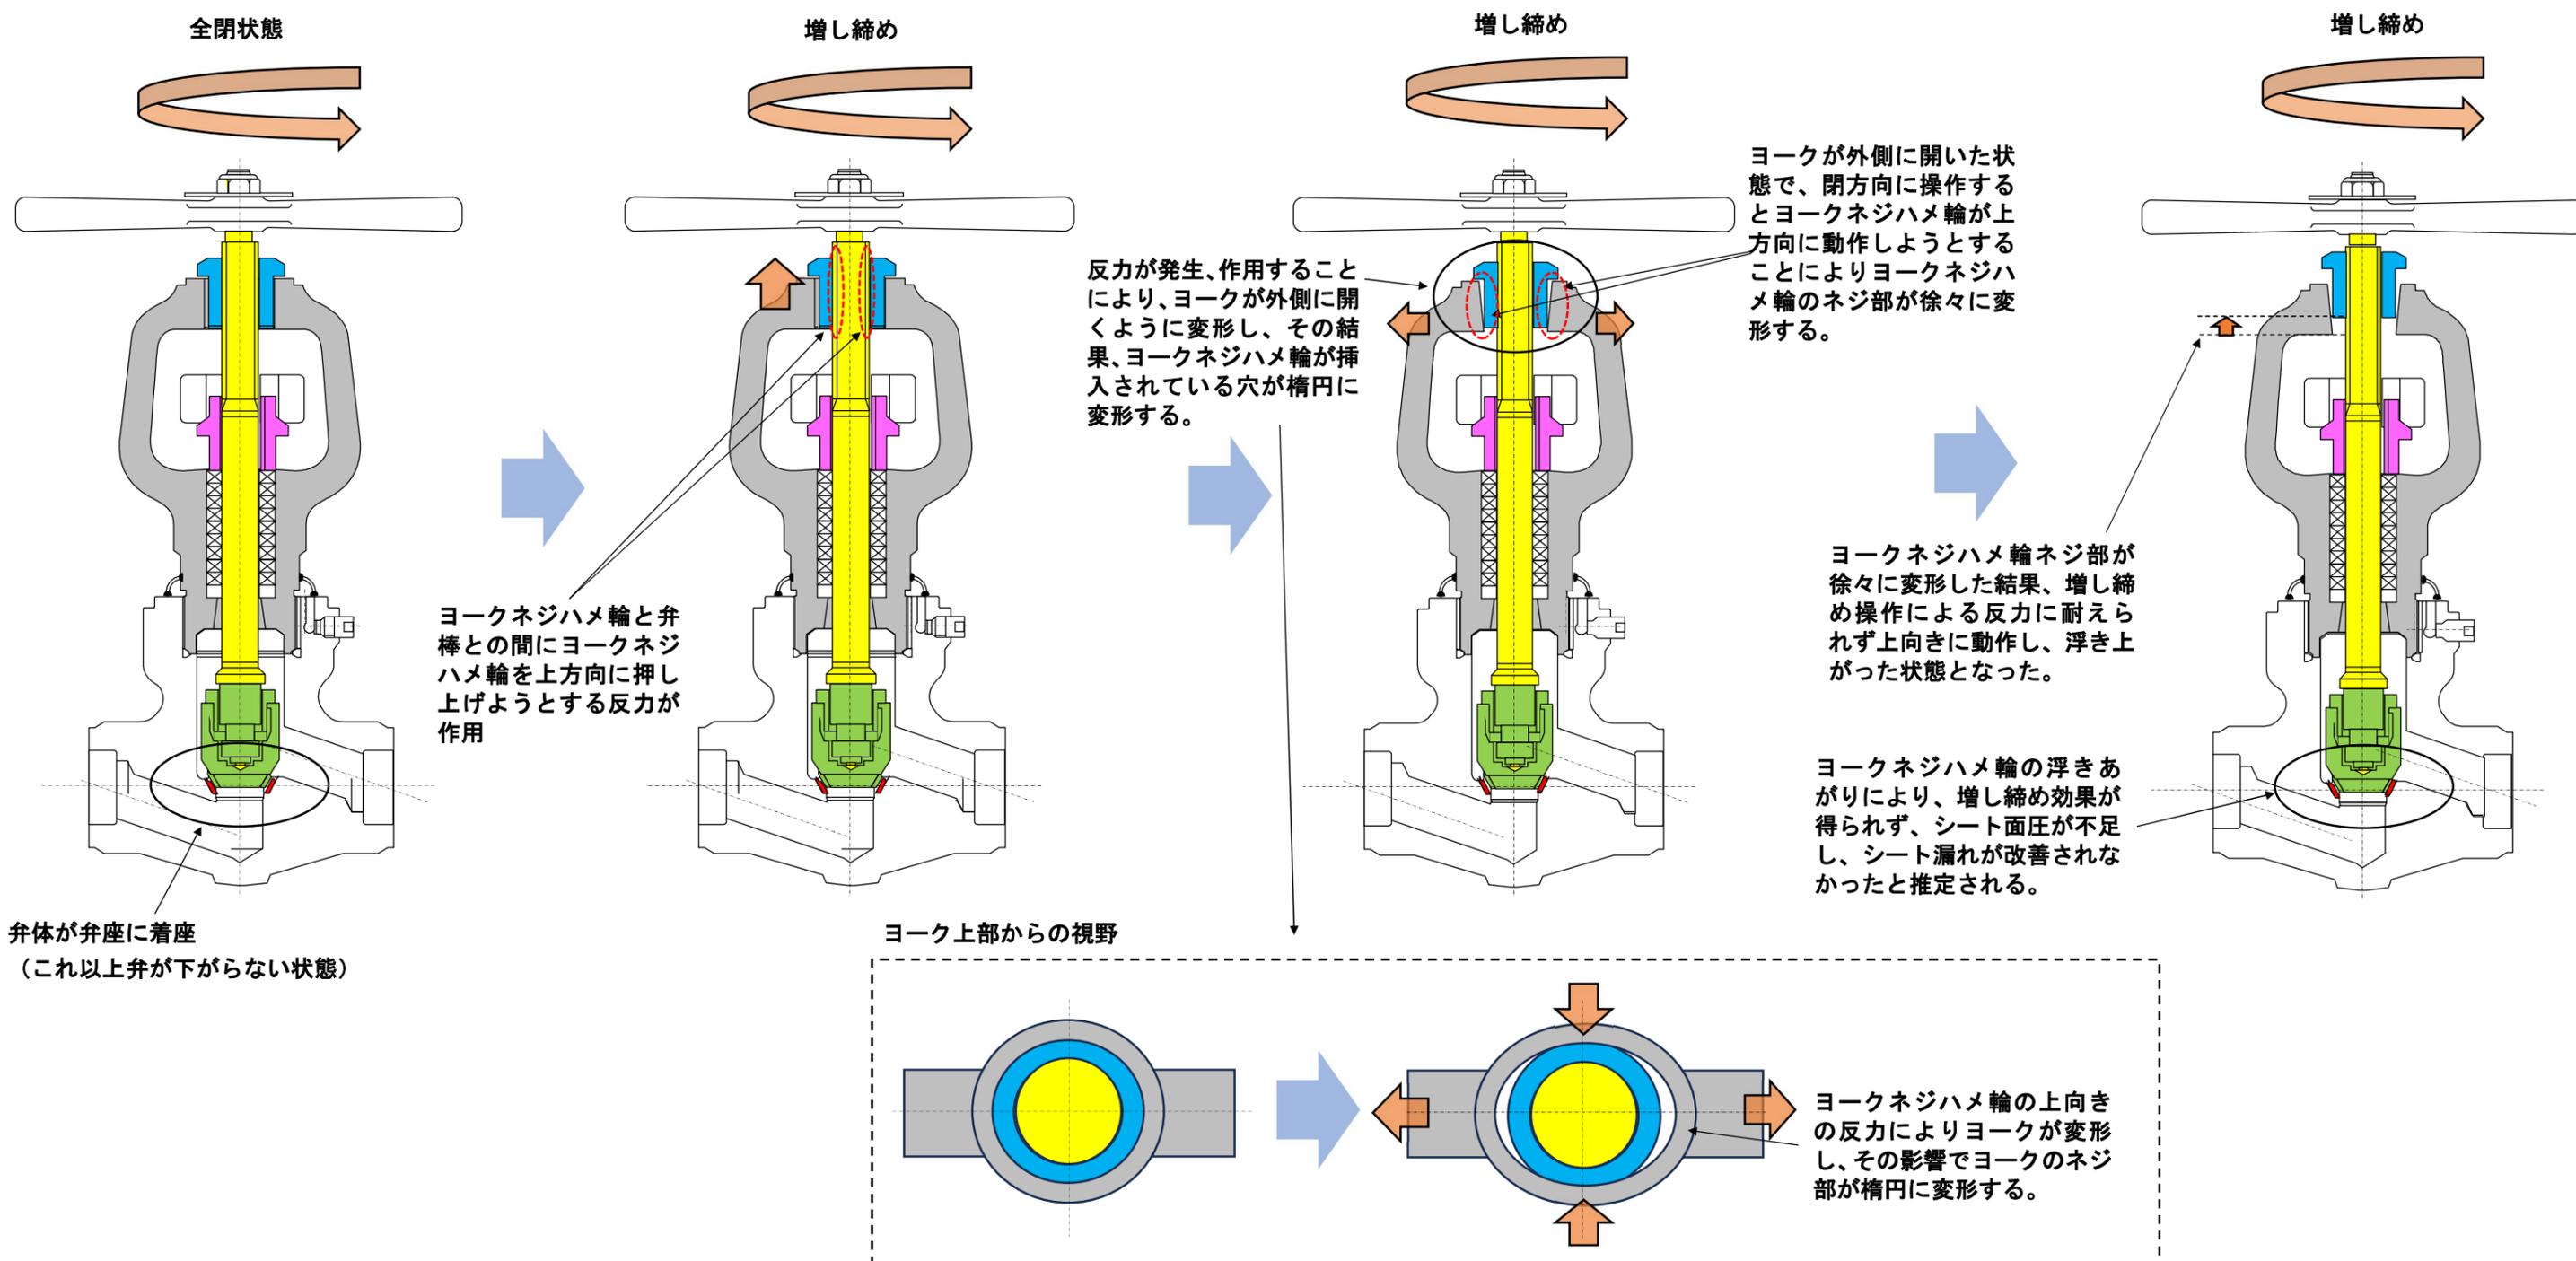
2 ベント弁Cの推定原因

当該シート漏れの原因として、弁体シート面の僅かなキズに伴うシート面不良及びヨークネジハメ輪のネジ部等の変形に伴う面圧不足の組合せによりシート漏れが発生したと推定される。

また、分解点検において、ヨークネジハメ輪の浮き上がりが確認されたことから、増し締め効果が得られずシート面圧が不足し、シート漏れが解消されなかったと推定される。なお、ヨークネジハメ輪の浮き上がりの原因としては、過去の定期検査における繰り返しの締め込み操作において、ヨークネジハメ輪に上方向の反力が作用し、ヨークネジハメ輪のネジ部が徐々に変形し、増し締め操作による反力に耐えられず上向きに動作して浮き上がった状態に至ったものと推定される。

- ・ 鋼管等を使用した締め込み操作を禁止する。
- ・ 閉弁操作時の補助工具の使用に係る運用について、周知・教育を実施する。
- ・ 閉弁操作時に補助工具を使用する場合は、管理職の指示のもと使用する運用とする。
- ・ 閉弁操作時はヨークネジハメ輪の状態を確認しながら慎重に増し締め操作を実施することとする。
- ・ 弁棒とパッキン押え輪の間及び弁棒とヨークネジハメ輪の固着のリスクを低減させるため、定期的な分解点検の実施を保全計画へ反映し、分解点検時に必要に応じて部品の取替を実施する。
