玄海原子力発電所の運転状況等について

2 0 2 6 年 1 月 2 7 日
九 州 電 力 株 式 会 社

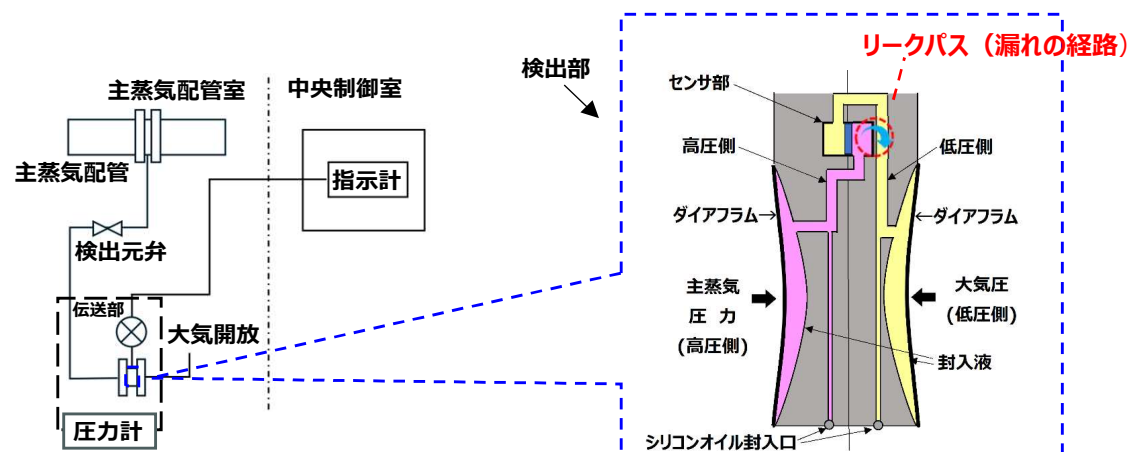
【概念図】

○2025年6月28日、3号機第18回定期検査における調整運転中、主蒸気系統の圧力計の1つが不具合により正しい値を示していないことを確認したため、保安規定に定める運転上の制限の逸脱を判断し、点検を行いました。点検において予備の計器に取り替え、正常に圧力が計測されていることを確認したため、翌29日に運転上の制限の逸脱から復帰しました。(前回協議会(2025年7月30日)にて説明済み)

- 主蒸気圧力計は、主蒸気配管内の圧力(高圧側)と大気圧力(低圧側)の差圧を検知することで圧力値を計測しています。
- 圧力計のセンサ溶接部に極微細なリークパス(漏えいの経路)が生じ、高圧側の封入液が低圧側に漏れた結果、センサ部に正しい圧力が伝えられなくなったことが、指示値異常の原因と推定しました。
- なお、計器の製造段階では、溶接部に極微細な空孔や割れが生じることがあり、これが、計器取替後の起動操作等における圧力変動の繰り返しによって偶発的に連結したものと推定しました。

- 万が一、同様の事象が発生した場合でも速やかに取り替えが行えるよう、予備品を確保します。
- 安全上重要な同構造の計器の取替時には、据付前までに圧力変動を与え、健全性を確認したうえで使用します。
- 市場における同型式の計器に対して、センサ溶接部の不具合が発生した場合には、その情報を随時提供するようにメーカーに依頼し、今回の事象との関連性を確認したうえで対応を検討します。

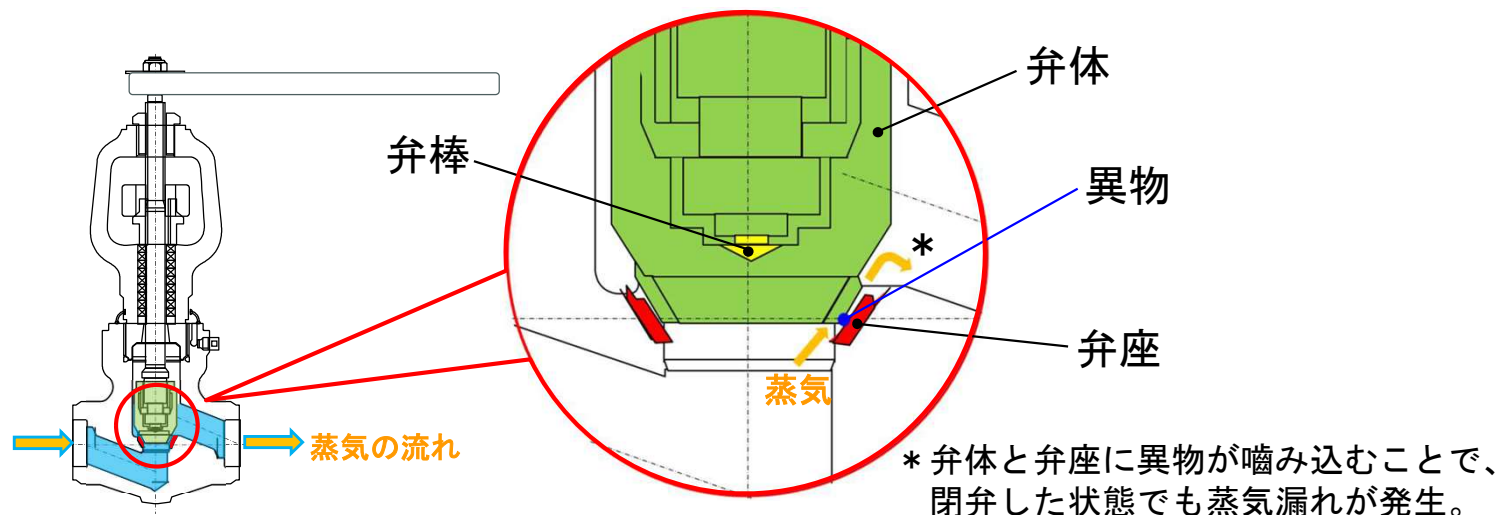
【主蒸気隔離弁ベント弁概要図】

- 2025年9月28日、4号機第17回定期検査中のところ、4つある主蒸気系統のうち1つの系統で、検査に使用する弁（主蒸気隔離弁ベント弁）から僅かに蒸気が漏れていることを確認しました。
- なお、当該弁は、2025年6月3日に3号機で発生した同様の蒸気漏れ事象を踏まえ、今回の定期検査中に当該弁の部品の一部を新品に取り替えるとともに、検査実施前に開弁した状態で弁内部に水を流し、異物を除去することで、異物の噛み込みによる蒸気漏れのリスクを低減させる対策を講じていました。

- 検査実施前に、主蒸気系統が高温高圧の状態で当該弁を開閉した際に、異物が弁内部に流入し、噛み込んだことにより、蒸気漏れが発生したものと推定しました。

- 異物低減のため、水質管理を強化します。
- 主蒸気系統が高温高圧の状態で、主蒸気隔離弁ベント弁の開閉操作を実施しないこととします。
- 主蒸気系統の検査に使用する弁の場所を変更し、次回定期検査時に新たに追加で弁を設置します。
