玄海原子力発電所3・4号機原子炉補助建屋内 第1放射化学室における火災について

平成27年3月
原子力安全対策課

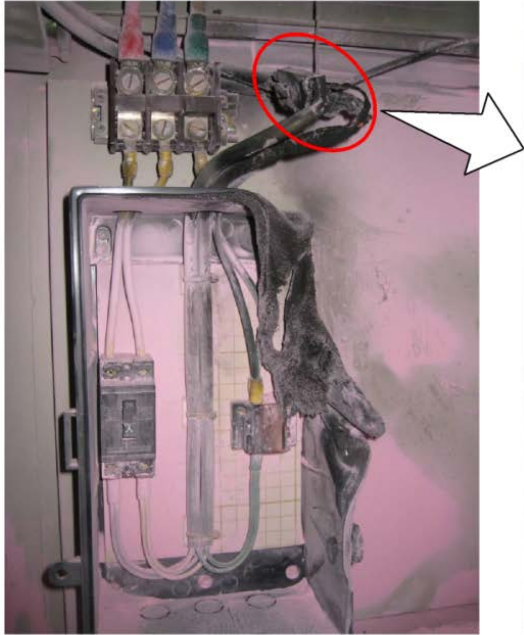
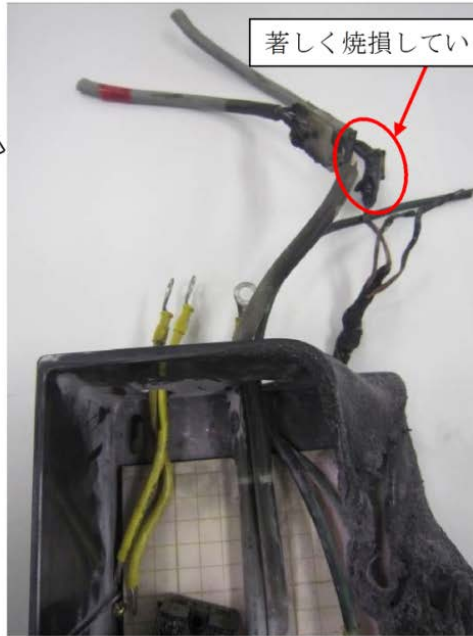
焼損の状況
(丸で囲まれた部分がコネクタ)

焼損したケーブル(拡大画像)

- 九州電力では、電源ケーブルのコネクタ及びケーブルの一部が著しく焼損していることから、外部からの着火、ケーブルの発熱による発火及びコネクタの発熱による発火の観点で原因調査を実施した結果、以下のとおりコネクタの発熱による発火が火災の原因であると推定した。
 - ドラフトチャンバー内部にある電源ケーブルのコネクタ部分に、出荷時点において既に接触不良が発生していたことに加え、本来の仕様に対して容量の小さいコネクタが取り付けられており、当該コネクタに過剰な負荷がかかる状態となっていたため、接触不良部分に亜酸化銅(注3)が生成・蓄積したことにより電気抵抗が増加し、発熱・発火に至った。

- 九州電力では、再発防止対策として、以下の対策を実施した。
 - 当該及び同種のドラフトチャンバーについては、設備内の電気配線を、コネクタを使用しない配線方式に変更した。
 - その他のメーカーの類似設備については、設備内の電気配線のコネクタ部を点検した。

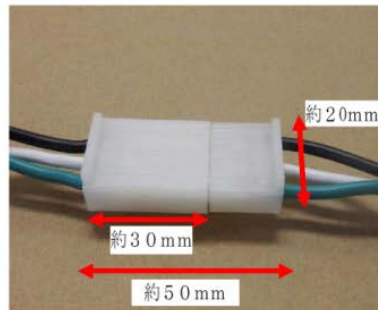
[コネクタ同種品]

コネクタ(同種品)
