米海兵隊MV-22オスプレイによる不時着水を踏まえた 陸上自衛隊V-22オスプレイの安全対策の方向性について

沖縄県名護市沖に不時着水したMV-22オスプレイについて

MV-22オスプレイへの空中給油再開について

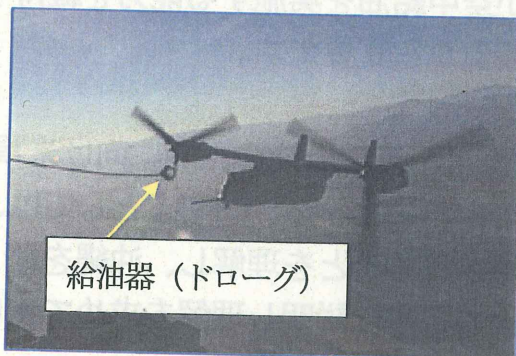
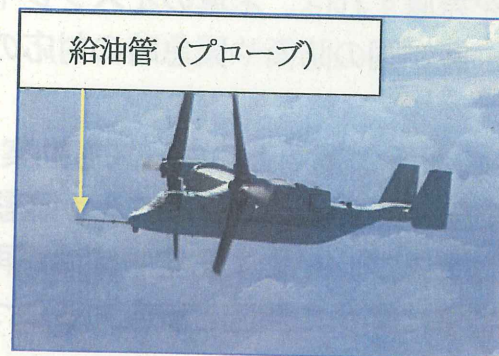
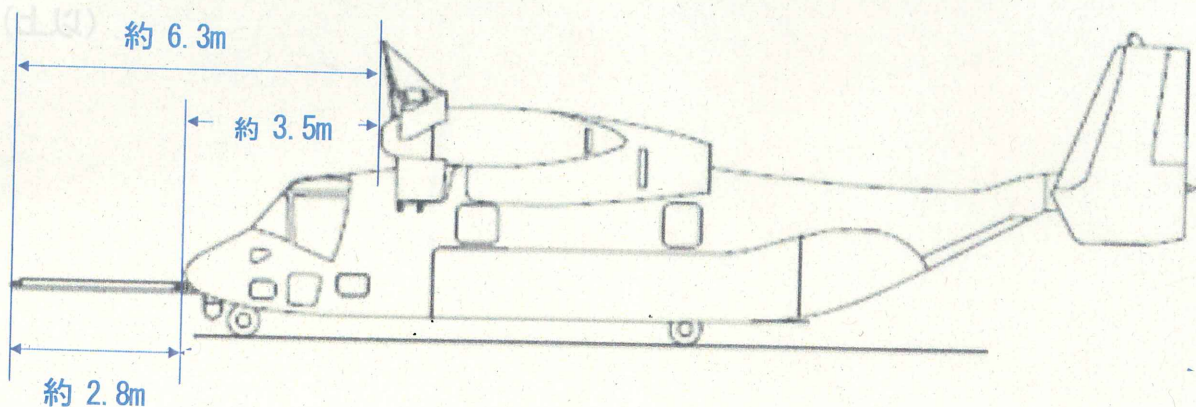
オスプレイの空中給油について

- オスプレイの空中給油方式は、プローブ・アンド・ドローグ方式と呼ばれている。オスプレイ側の操縦士が、機体の先端にある給油管（プローブ）を、給油母機（タンカー）側から展張したホースの先端にあるバトミントンのシャトルのような形の給油器（ドローグ）に差し込むことで給油を受ける。
- プローブとドローグの接続ポイントから、オスプレイのプロペラまでは、約 6.3m 程度の距離があり、十分に離隔しているため、オスプレイは構造的に空中給油に不向きな機体ではない。
