玄海原子力発電所 3 号機  
脱気器空気抜き管からの蒸気漏れについて

平成30年4月13日  
九州電力株式会社

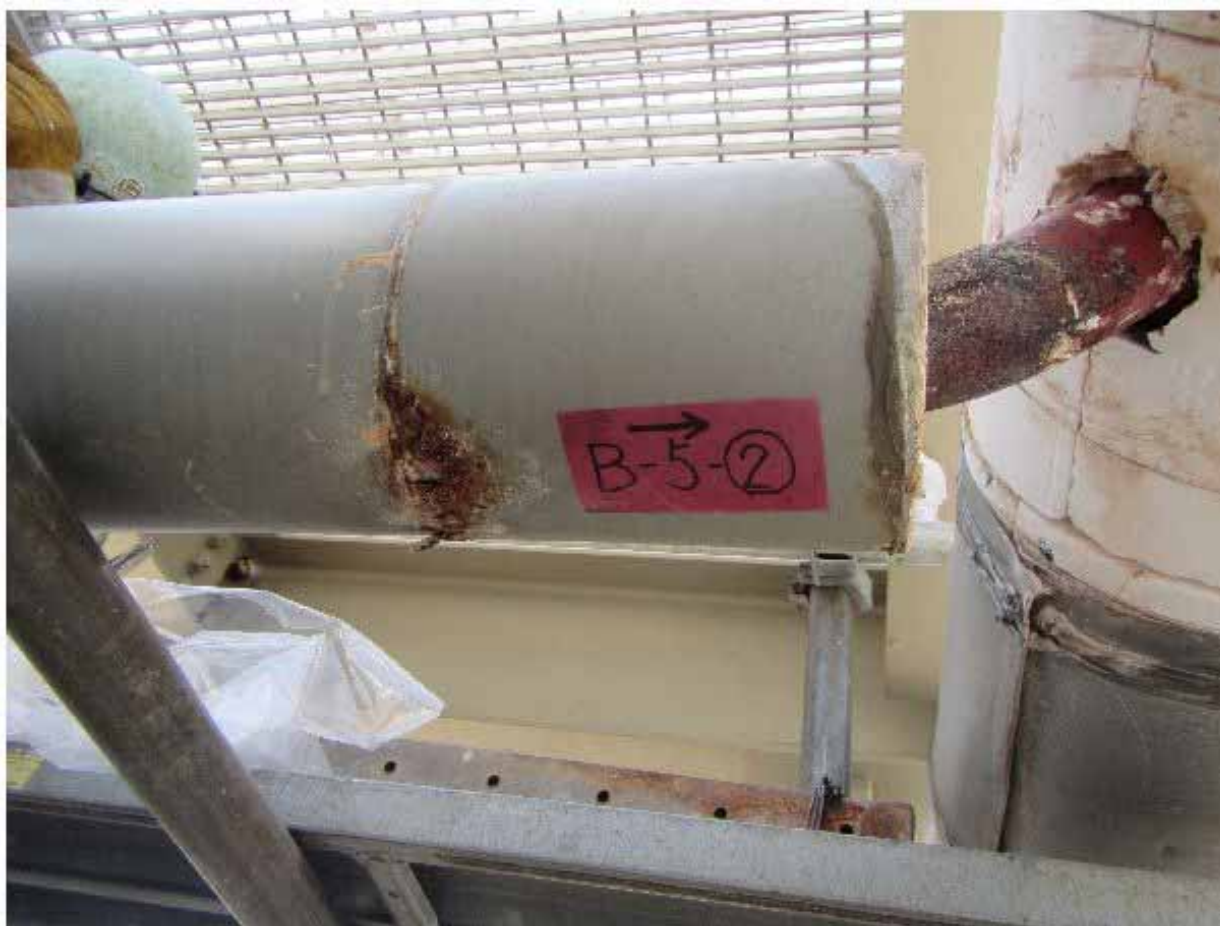
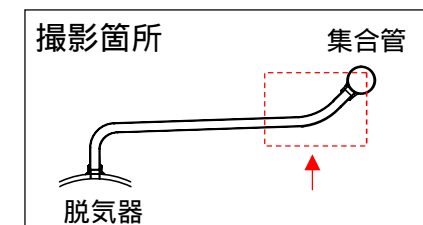
図 2 - 1 当該管の外装板

- 当該管の外装板下面の一部に著しい錆が確認された。

- ・ 配管下面より撮影
- ・ 曲がり部については、外装板及び保温材を取り外して撮影

- 貫通孔が確認された当該管1本について、配管、外装板及び保温材の取り替えを実施した。  
また、残りの空気抜き管15本についても、同様に取り替えを実施した。

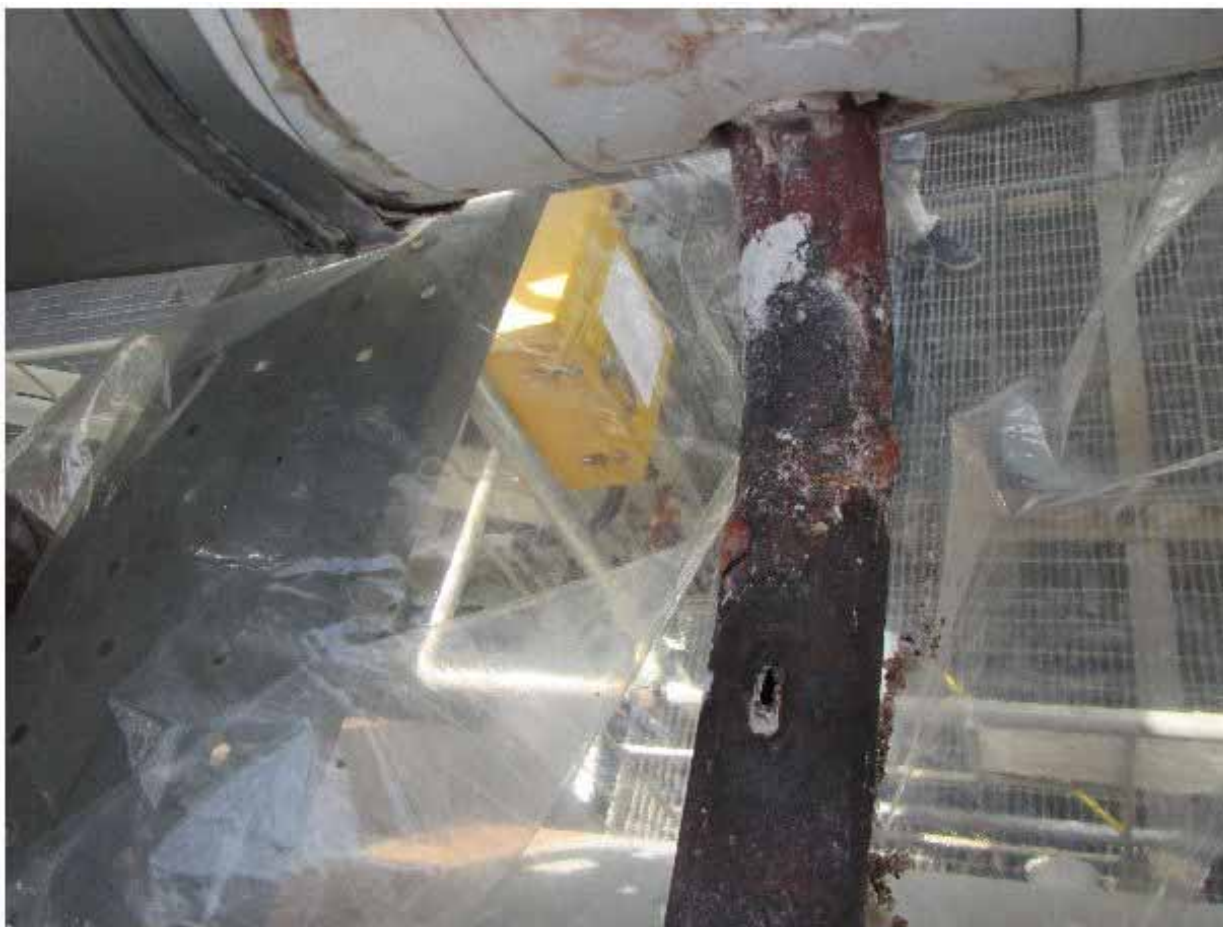
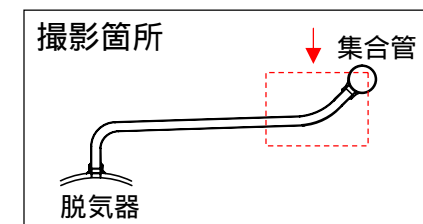
図 2 - 2 当該管の外面

- ( 1 ) 外面点検
- 当該管の水平部分の上面の一部に、腐食による明らかな凹みが確認された。
  - また、その凹み部分の1箇所に通孔が確認された。  
通孔近傍の配管は外面から内面に向い段々に凹んでいた。
- ( 2 ) 内面点検
- 当該管の内面からの腐食による明らかな凹みは確認されなかった。

- ・ 配管上面より撮影
- ・ 外装板及び保温材を取り外して撮影

貫通孔  
(長さ13mm×幅6mm程度)

当該管には外装板及び保温材が施工されており、何らかの要因で外装板の隙間より雨水などが浸入し外面からの腐食が引き起こされ、さらに長期間湿潤環境となったことにより、それが進展し貫通に至ったと考えられる。

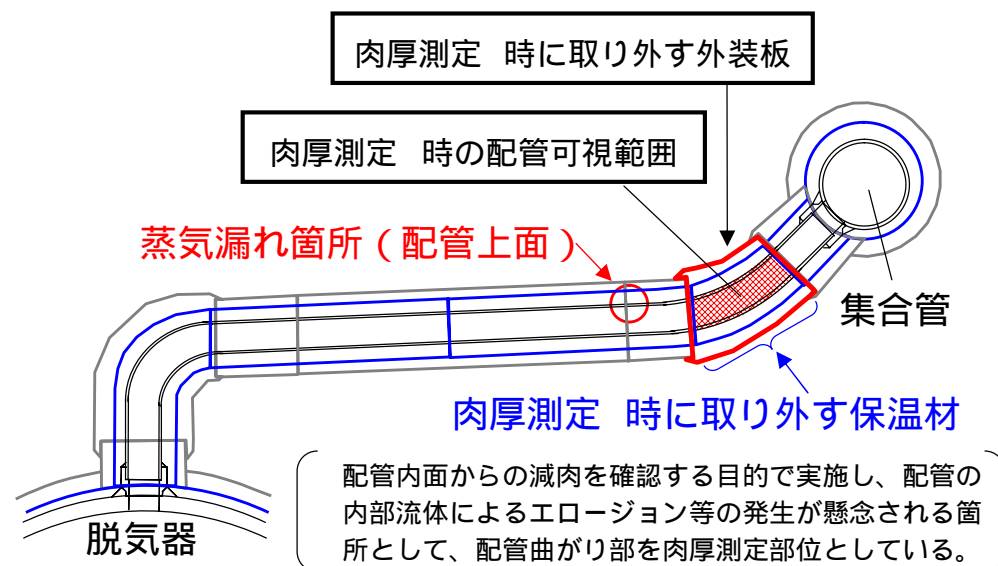
図 2 - 3 空気抜き管の肉厚測定時の可視範囲

- ・ 当該管の漏えい箇所近傍の水平部分は、保温材を取り外した外観点検を実施していなかった。
- ・ 当該管の漏えい箇所近傍の曲がり部は、第10回定期検査 ( H18.12 ~ H19.3 ) において肉厚測定を実施した際、漏えい箇所近傍の曲がり部の外装板及び保温材を取り外した範囲の配管外面に、著しい腐食があるとの所見は確認されなかった。

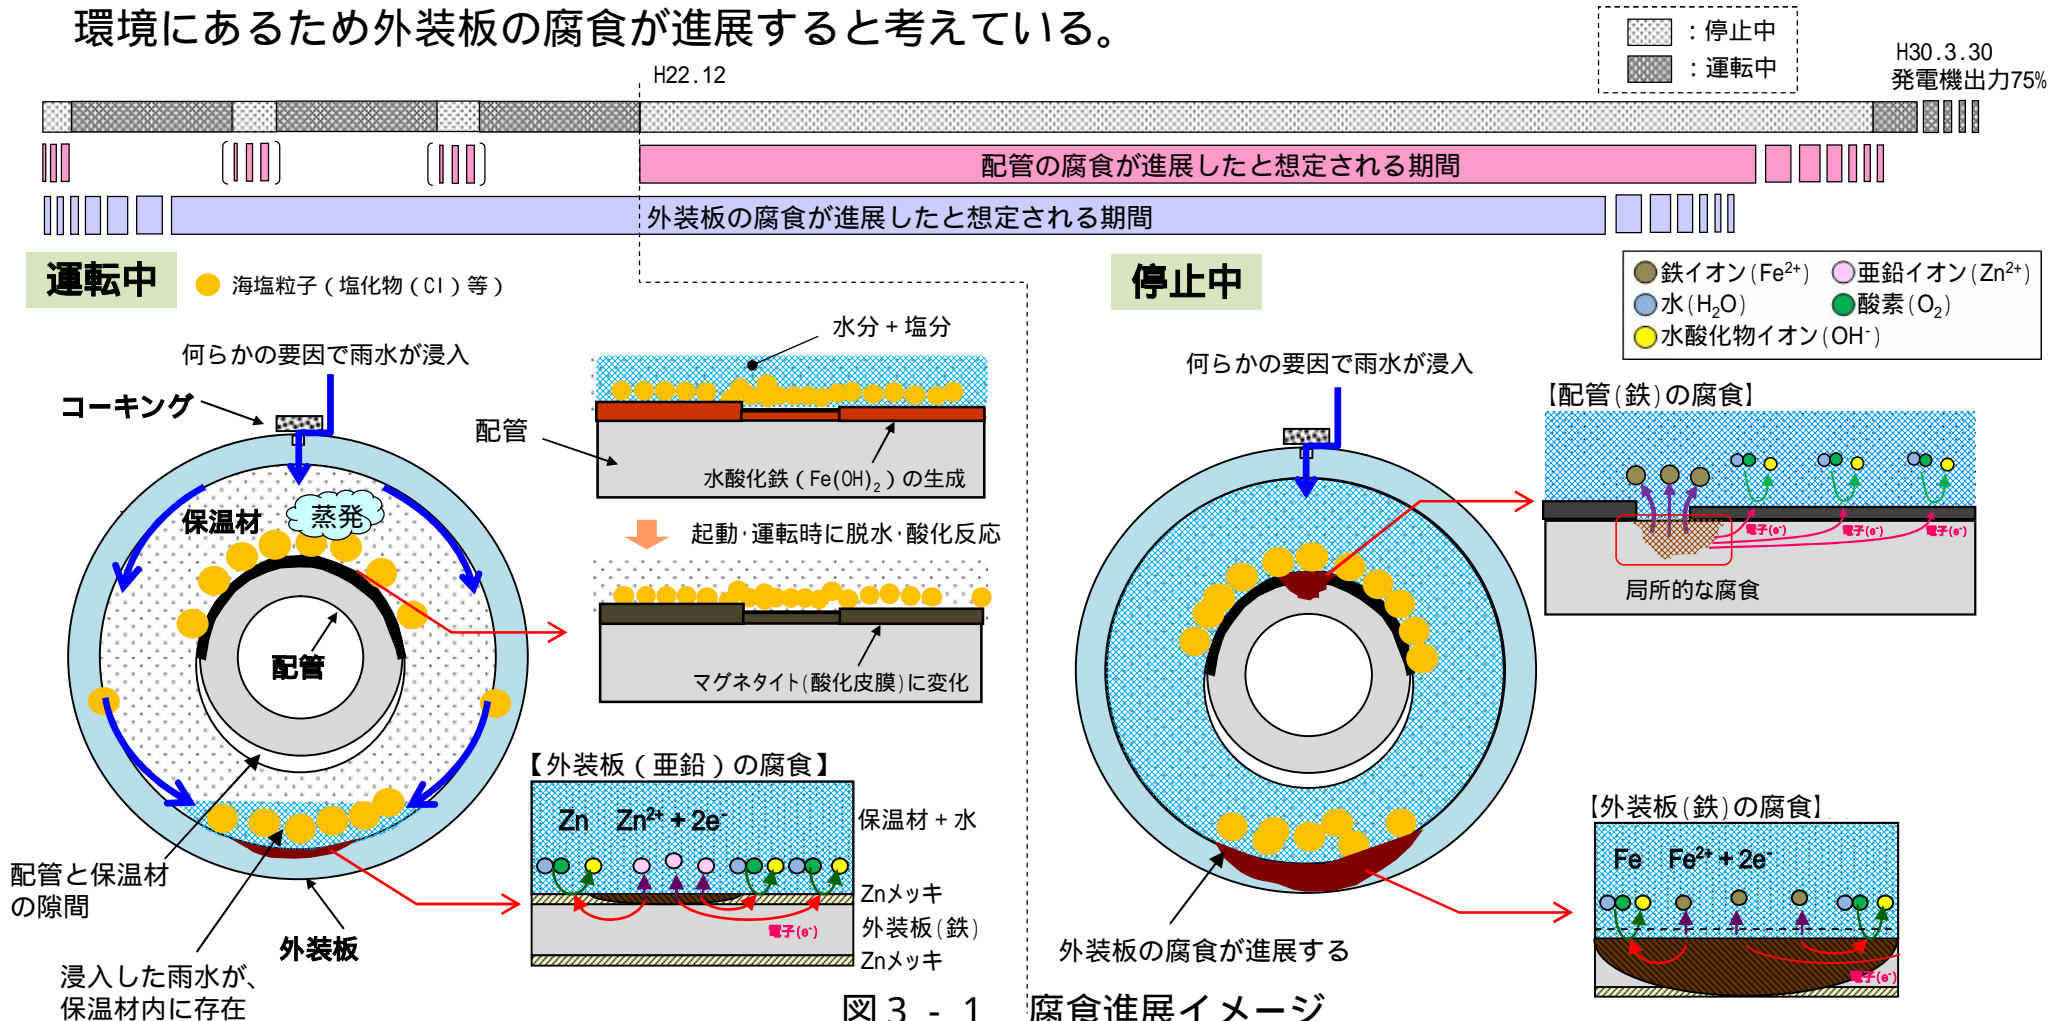
図 3 - 1 腐食進展イメージ

- 配管について、保温材中に雨水等が浸入した場合、配管外面にごく僅かな錆が発生し、運転中に脱水・酸化反応により皮膜に変化する。なお、運転中は、雨水が蒸発し、湿潤環境にないため、配管外面の腐食は進展しない。長期停止中は配管外面が湿潤環境にあるため、配管外面の腐食が進展すると考えている。
- 外装板について、保温材中に雨水等が浸入した場合、運転中、停止中ともに外装板内面の底部が湿潤環境にあるため外装板の腐食が進展すると考えている。

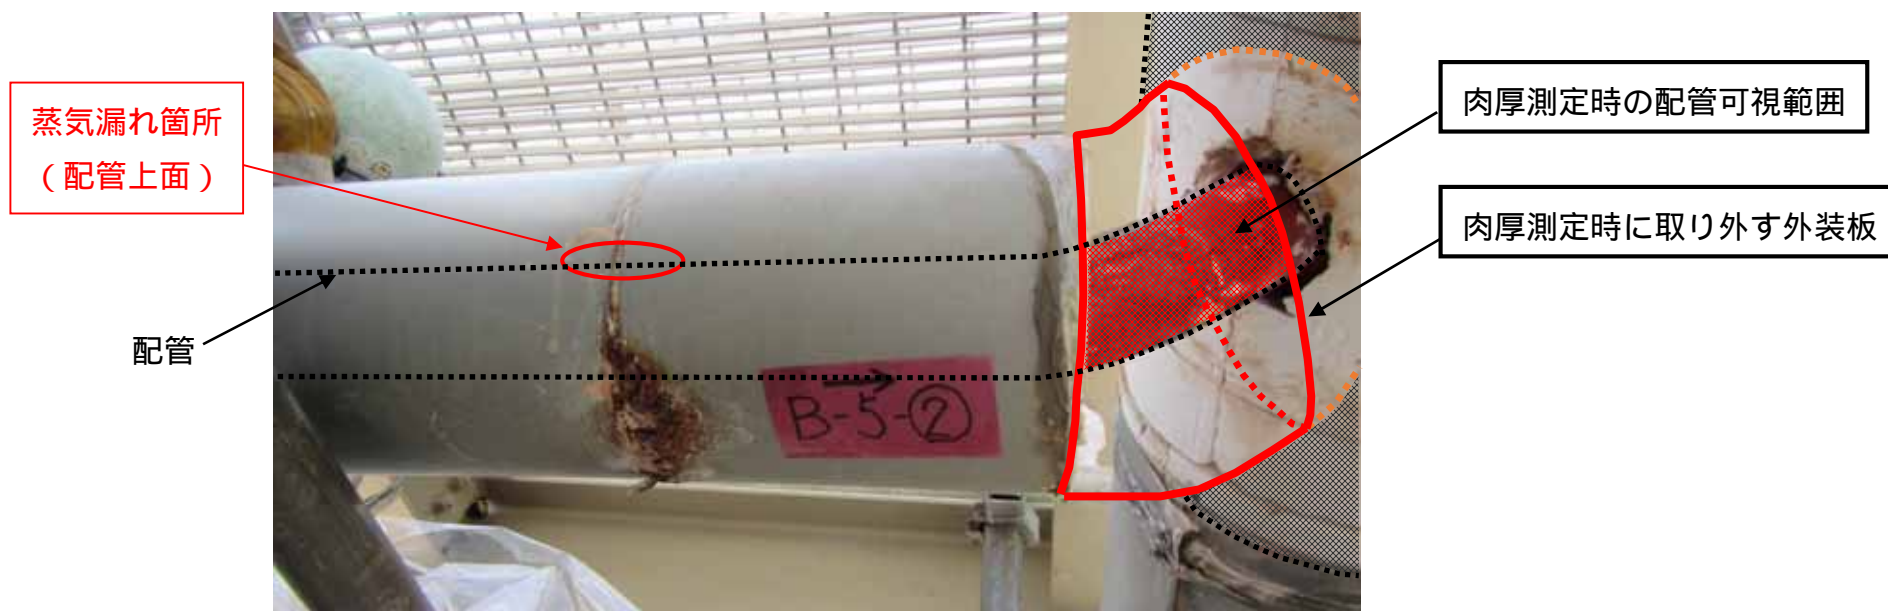
図3 - 2 空気抜き管の肉厚測定時の可視範囲

- 当該管の水平部分は、外装板及び保温材を取り外しての点検はしていなかったが、第10回定期検査にて近傍の配管曲がり部の肉厚測定を実施した際、今回の漏えい箇所近傍の配管曲がり部も目視できており、その時に、近傍の配管及び外装板に異常があれば適切に対処していると考えられることから、外装板の著しい錆及び配管の腐食による明らかな凹みは、それ以降発生したものと考えられる。

- 外装板の外表面は巡視点検等で確認しており、当該箇所の錆は認識していたものの、担当課では配管が腐食しているとは考えておらず、保温材を取り外して点検するほどの異常とは認識していなかった。

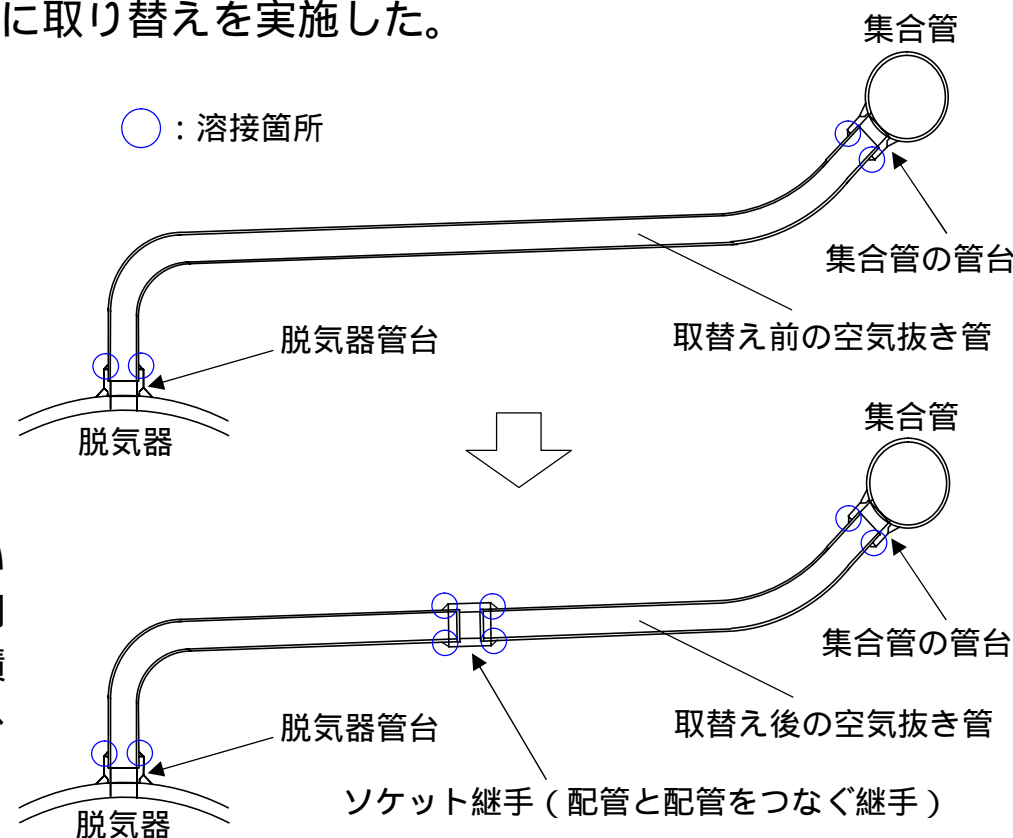
【形状】1本の配管を曲げて製作したものを設置。

【材質】炭素鋼 STPG38 (建設時～)

【形状】脱気器及び集合管はサポートで支持され容易に動かさないことから施工性を向上させるためソケット継手を追加した。

【材質】炭素鋼 STPT370

(配管の肉厚測定結果から内面に減肉が発生しにくい部位と判断できること等から、取替え前の配管と同等の炭素鋼とした。炭素鋼は、これまでの使用実績もあり、適切に雨水の浸入対策などを行うことで外面からの腐食は防げるものであり問題ない。)
