玄海原子力発電所 3 号機
脱気器空気抜き管からの蒸気漏れについて

平成 3 0 年 4 月 1 3 日

九州電力株式会社

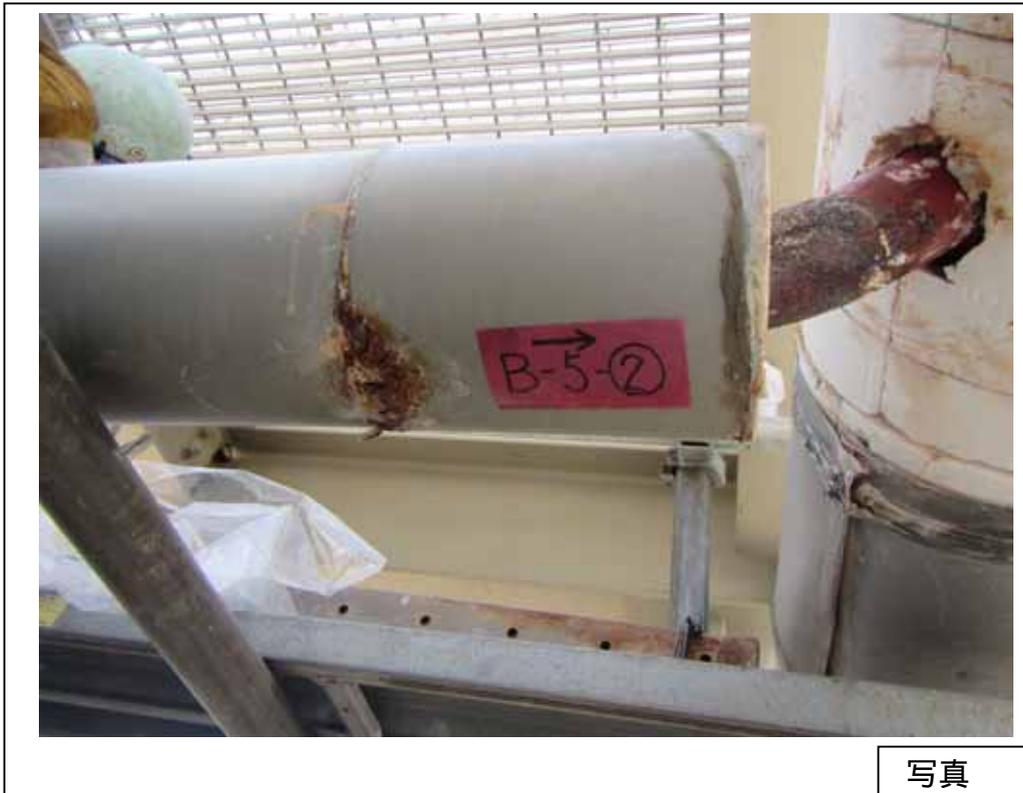
蒸気漏れ箇所付近【3 B脱気器の第5空気抜き管の外装板】

当該管の外装板下面の一部に著しい錆が確認された。

- ・外装板下面の一部に著しい錆が確認された
- ・曲がり部については、外装板及び保温材を取り外して撮影した

貫通孔が確認された当該管1本、外装板及び保温材の取り替えを実施した。

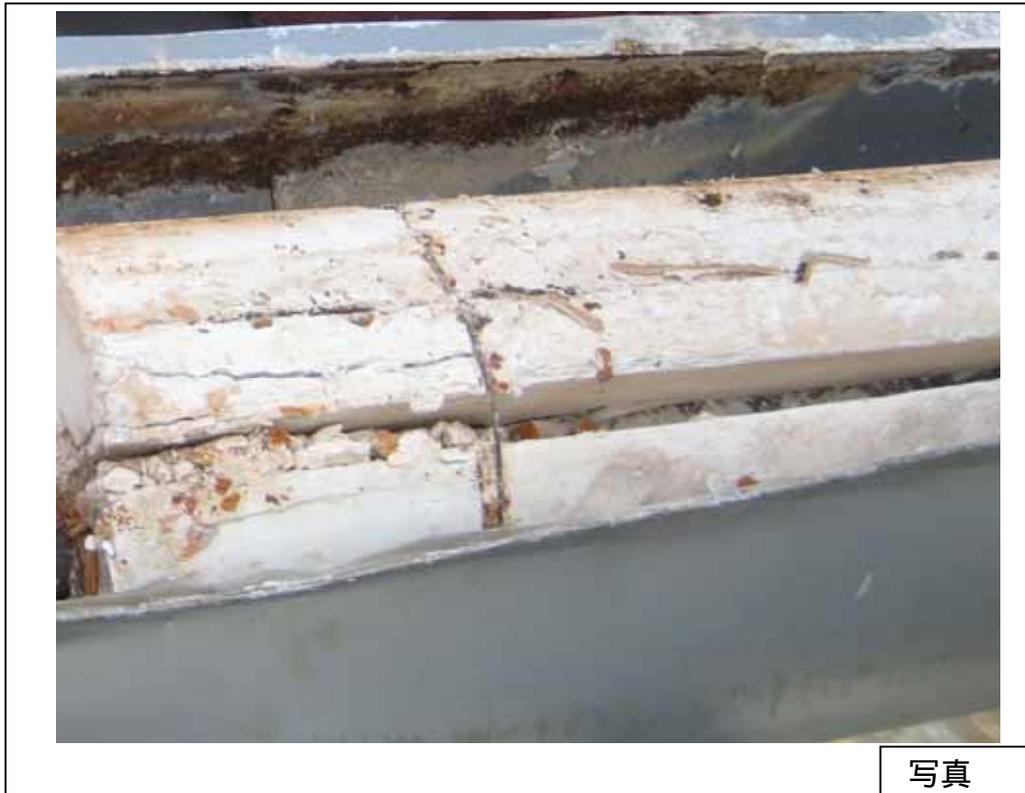
蒸気漏れ箇所付近【3 B脱気器の第5 空気抜き管の保温材外面】

・外装板を取り外した状況

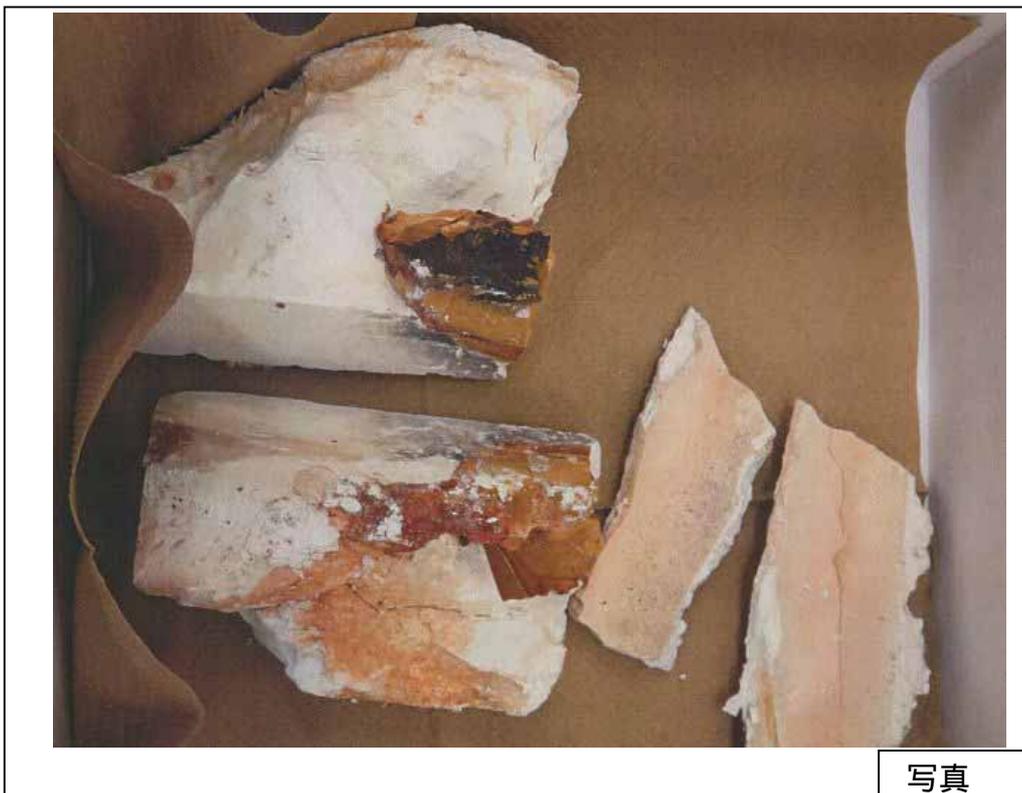
蒸気漏れ箇所付近【3 B脱気器の第5 空気抜き管の保温材内面】

当該管の保温材と配管との接触部に、変色や錆のような付着物が確認された。

・茶褐色に変色している部分は貫通孔近傍の保温材と配管が接触していた箇所

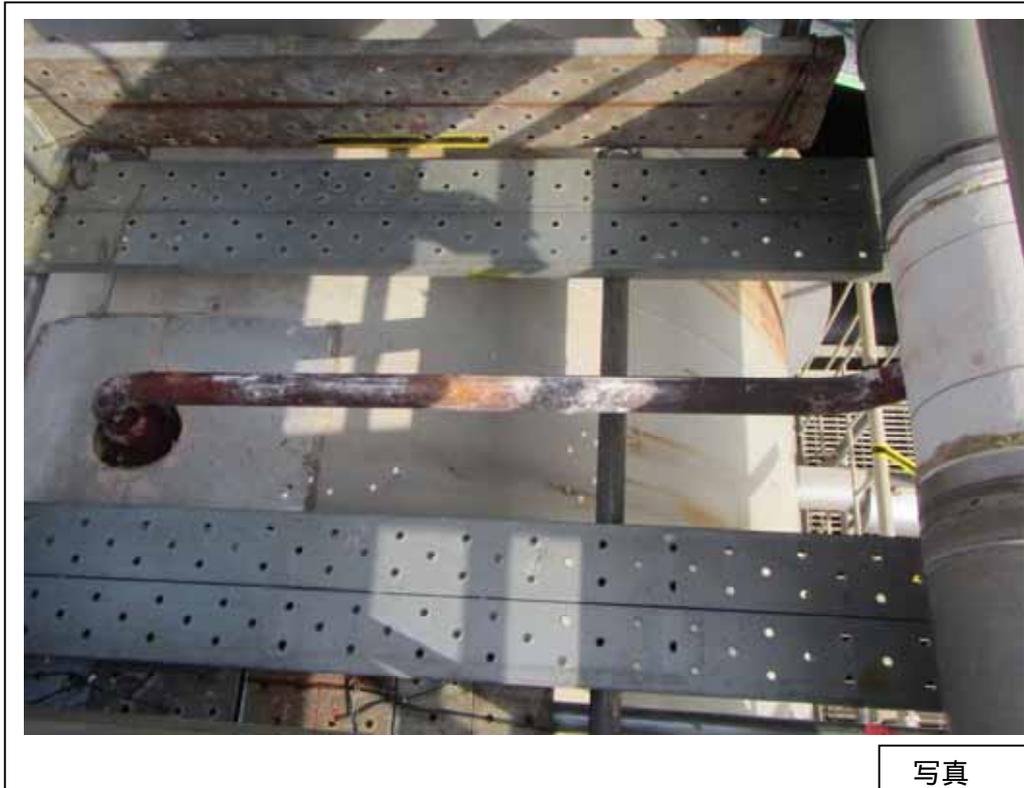
当該管配管外面【3 B脱気器の第5 空気抜き管】

当該管の水平部分の上面の一部に、腐食による明らかな凹みが確認された。また、その凹み部分の1箇所に貫通孔（長さ13mm×幅6mm程度）が確認された。貫通孔近傍の配管は、外面から内面に向い段々に凹んでいた。

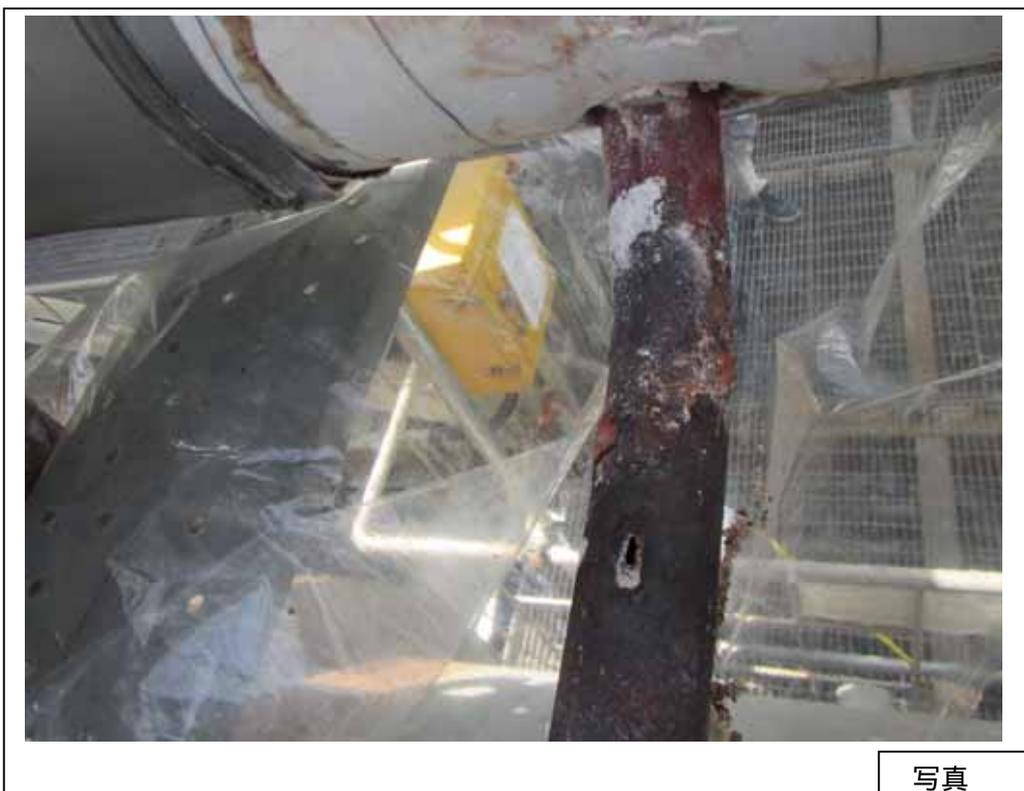
当該管の蒸気漏れ箇所付近の配管外面【3 B脱気器の第5 空気抜き管】

当該管には外装板及び保温材が施工されており、何らかの要因で外装板の隙間より雨水などが浸入し外面からの腐食が引き起こされ、さらに長期間湿潤環境となったことにより、それが進展し貫通に至ったと考えられる。

・貫通孔（長さ 13mm × 幅 6mm 程度）が確認された

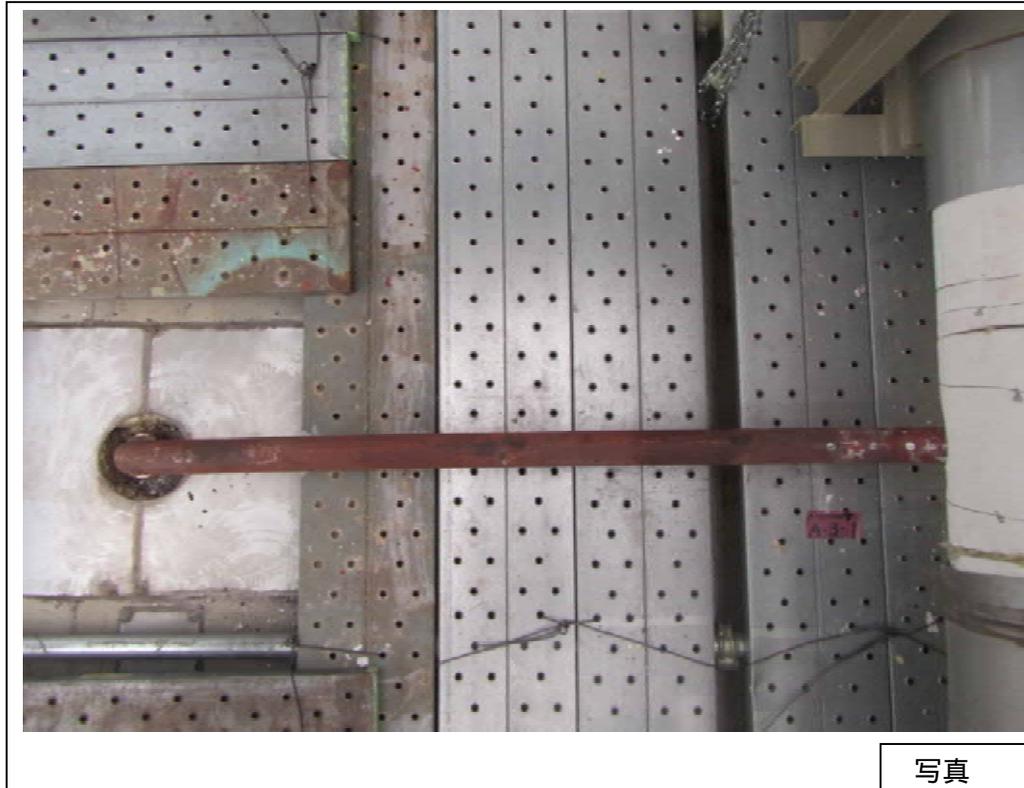
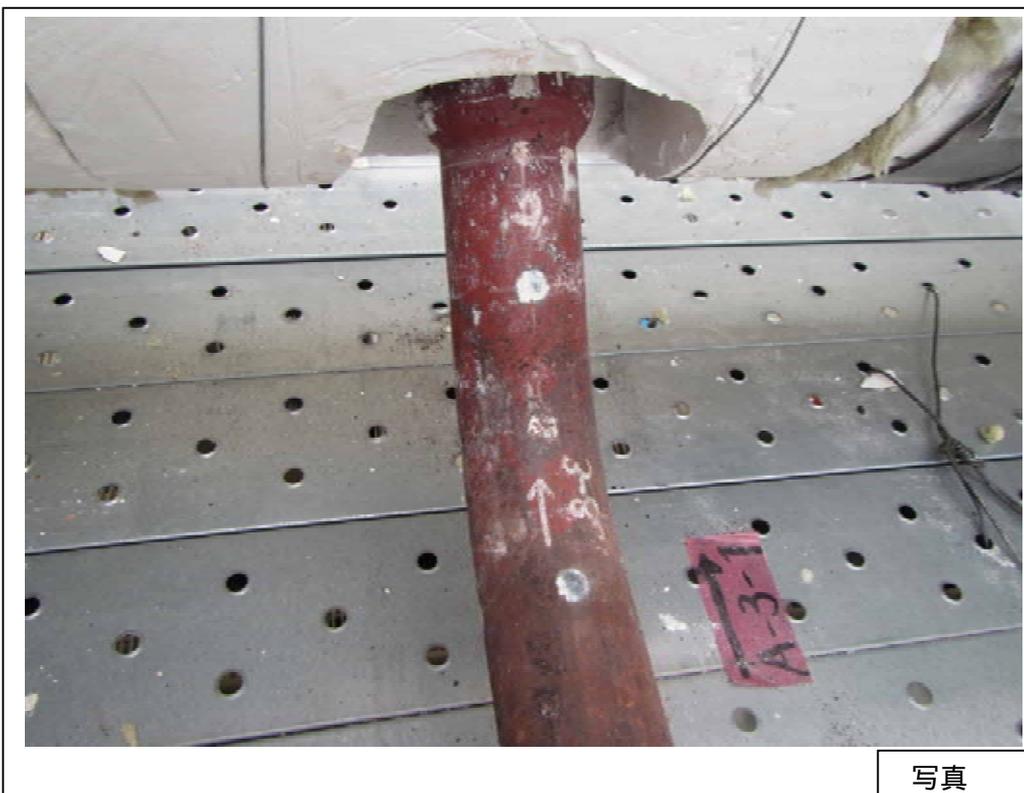
当該管以外の配管外面【3 A脱気器の第3 空気抜き管】

- ・ 腐食による明らかな凹みは確認されなかった

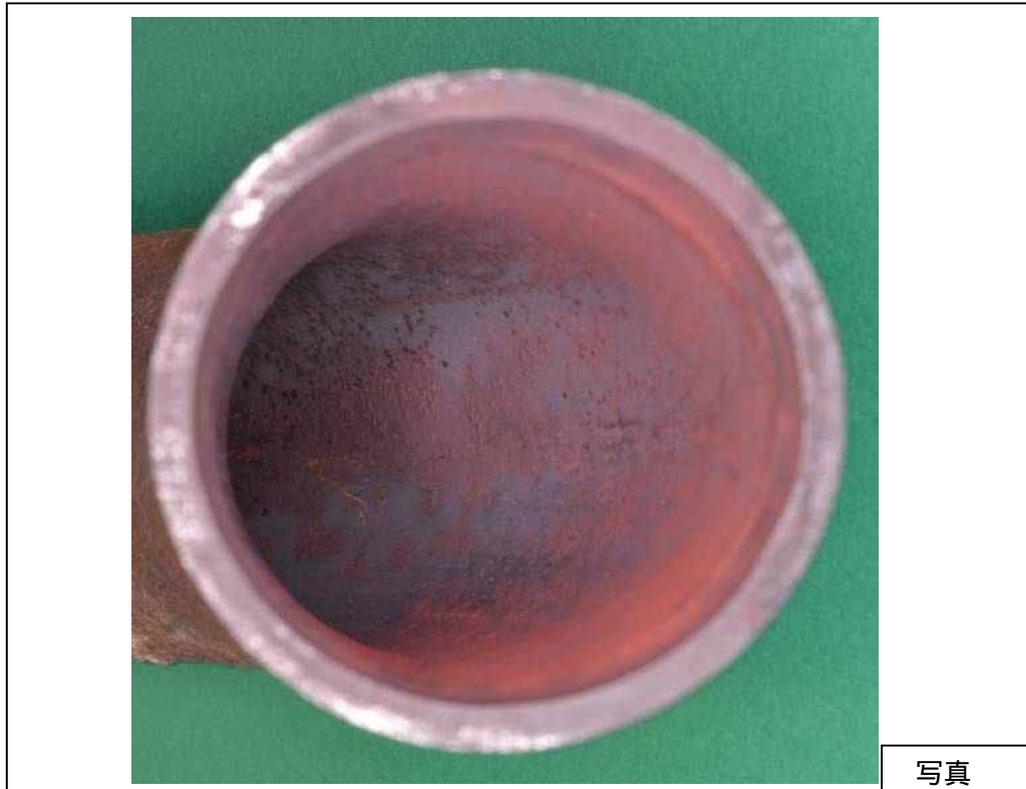
当該管配管内面【3 B脱気器の第5 空気抜き管】

- ・外面点検で確認したような、内面からの腐食による明らかな凹みは確認されなかった

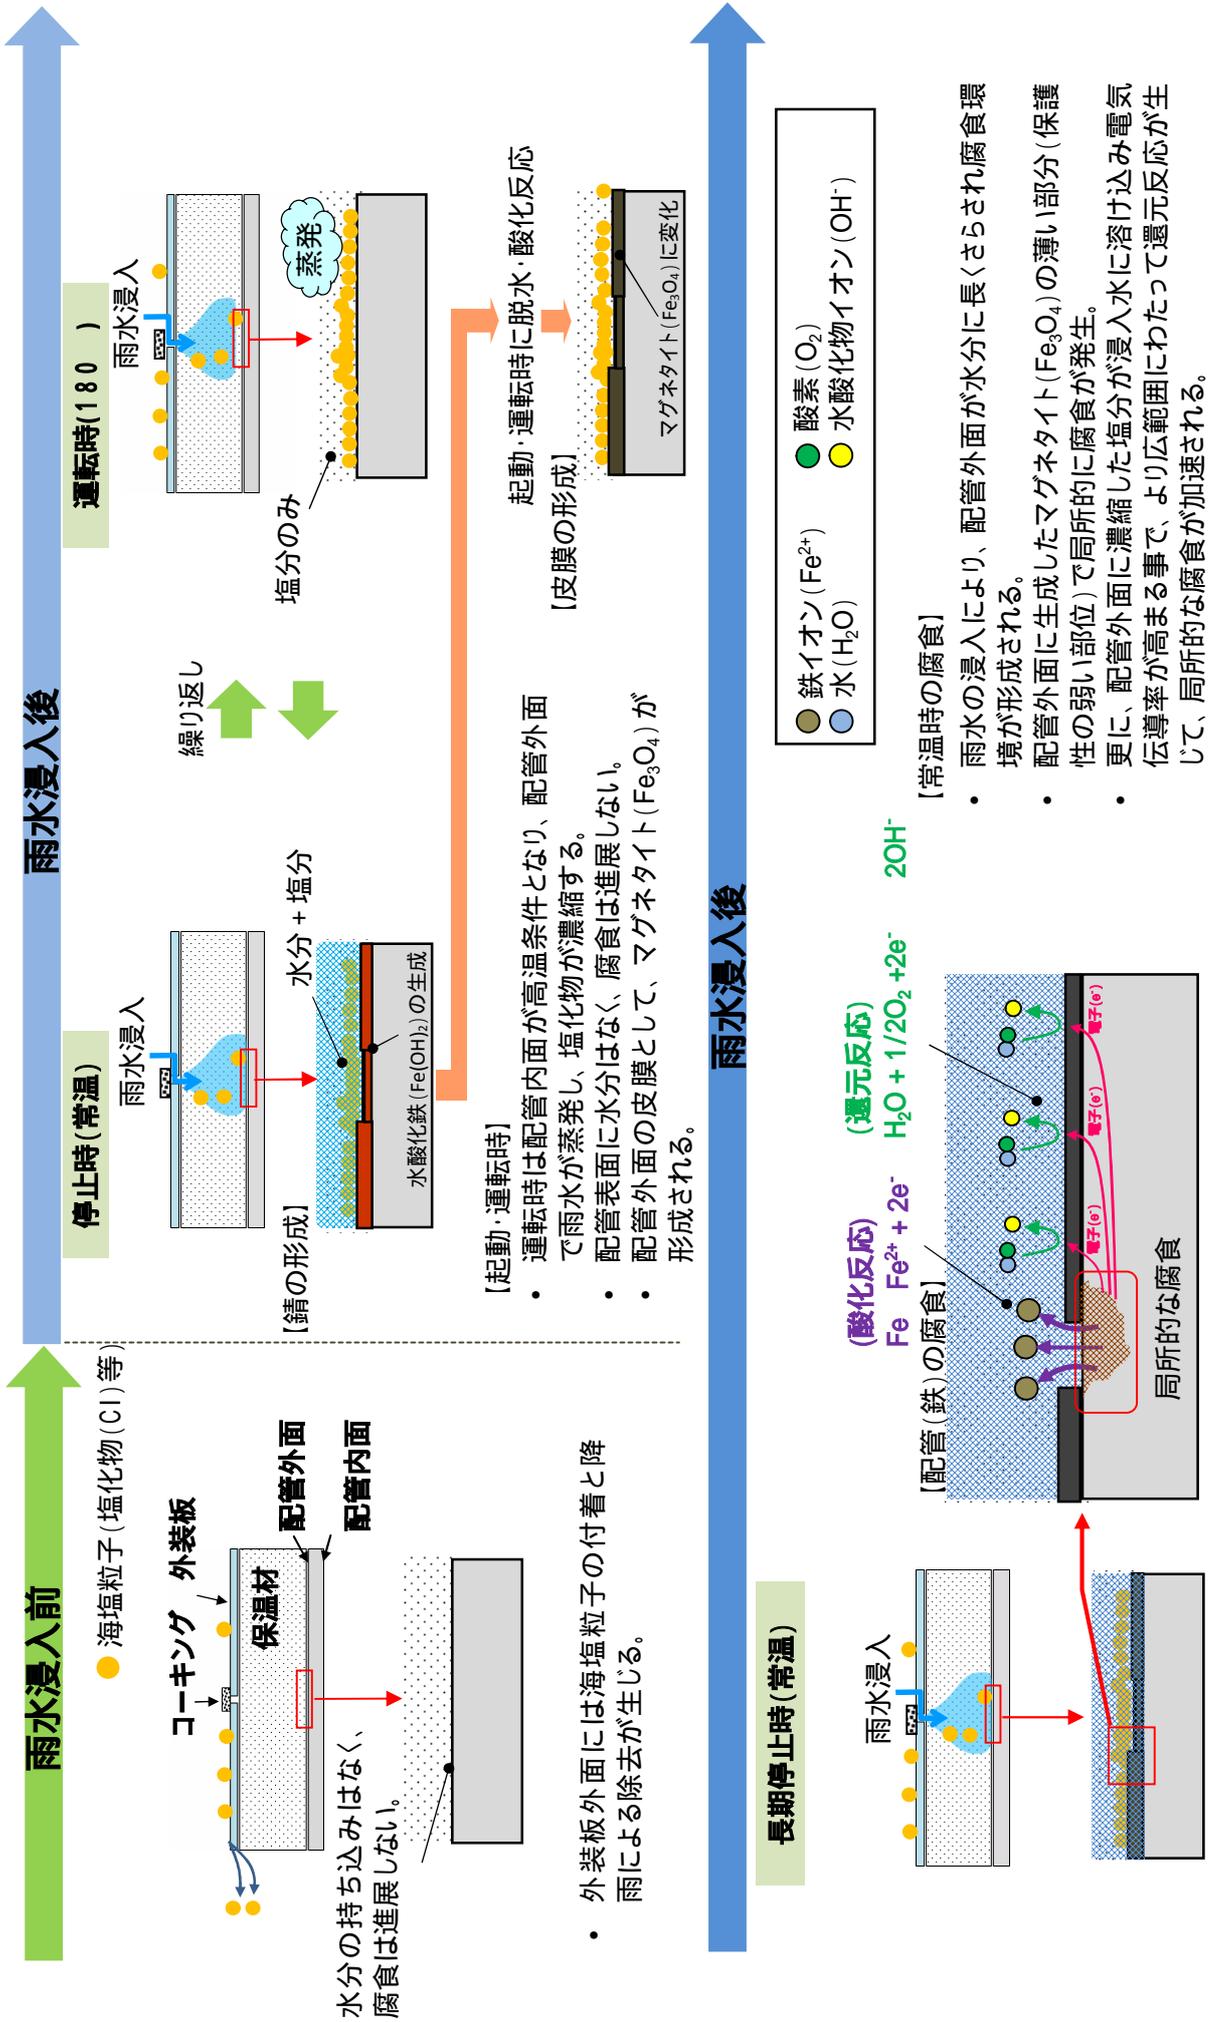
空気抜き管の外面腐食進展の考察

- ・ 当該管は炭素鋼であり、何らかの要因で雨水などが保温材内部に浸入し長期間湿潤環境になったことで、外面からの腐食に至った可能性がある。

[常温時の腐食]
雨水の浸入により、配管外面が水分に長くさらされ腐食環境が形成される。
配管外面に生成したマグネタイト (Fe₃O₄) の薄い部分 (保護性の弱い部位) で局所的に腐食が発生。
更に、配管外面に濃縮した塩分が浸入水に溶け込み電気伝導率が高まる事で、より広範囲にわたって還元反応が生じて、局所的な腐食が加速される。
皮膜が表面を保護している部分では、腐食(酸化反応)が進みにくい。

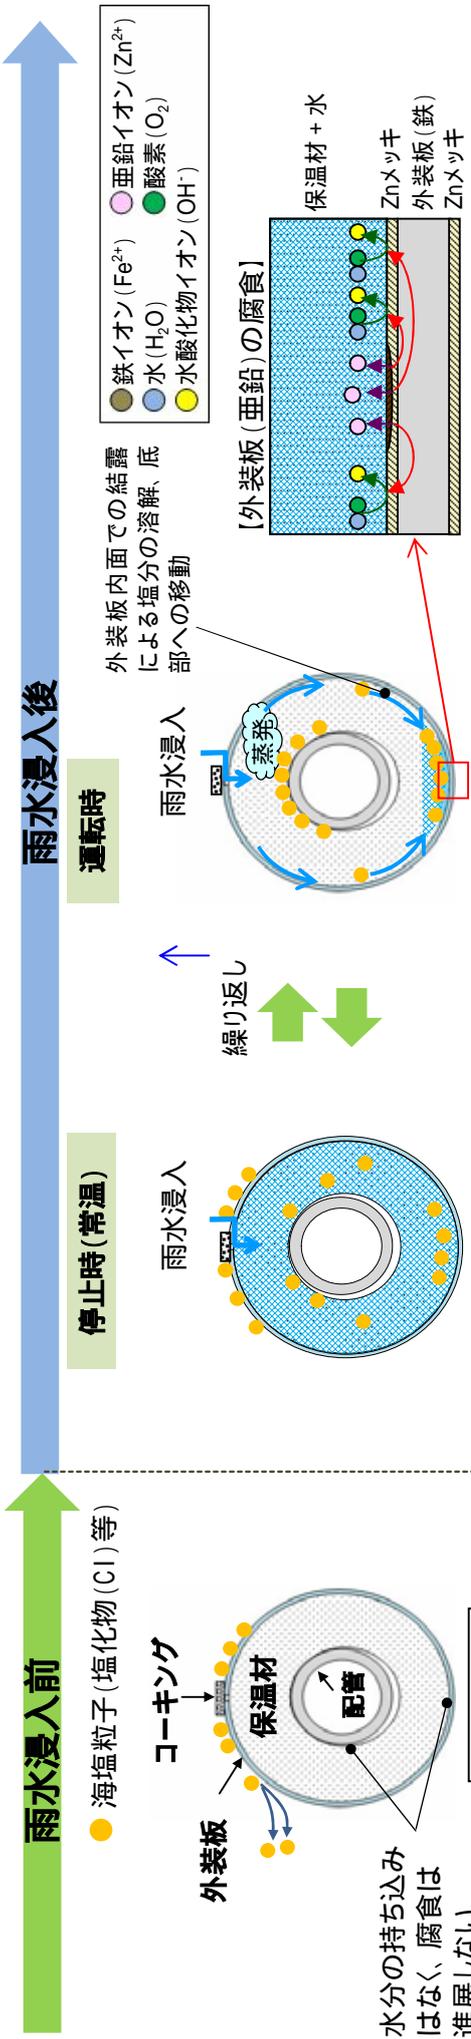
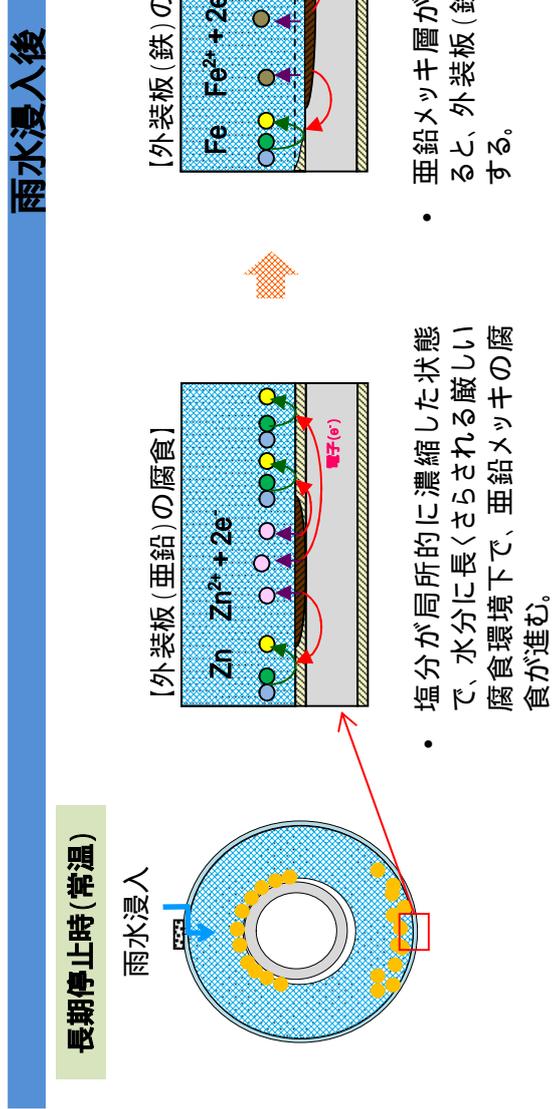
空気抜き管に施工する外装板の腐食進展の考察

- 何らかの要因で外装板継ぎ目部等から雨水や塩分が浸入し、配管外面や外装板内面で腐食環境が形成される。
- この時点で外装板も腐食を受ける。

- 運転時は配管内面が高温条件となり、保温材中の水分が蒸発し、塩分が局部的に濃縮する。
- 外装板底部は配管外面より温度が低く、配管外面と比べて水分に長くさらされる厳しい腐食環境にある。

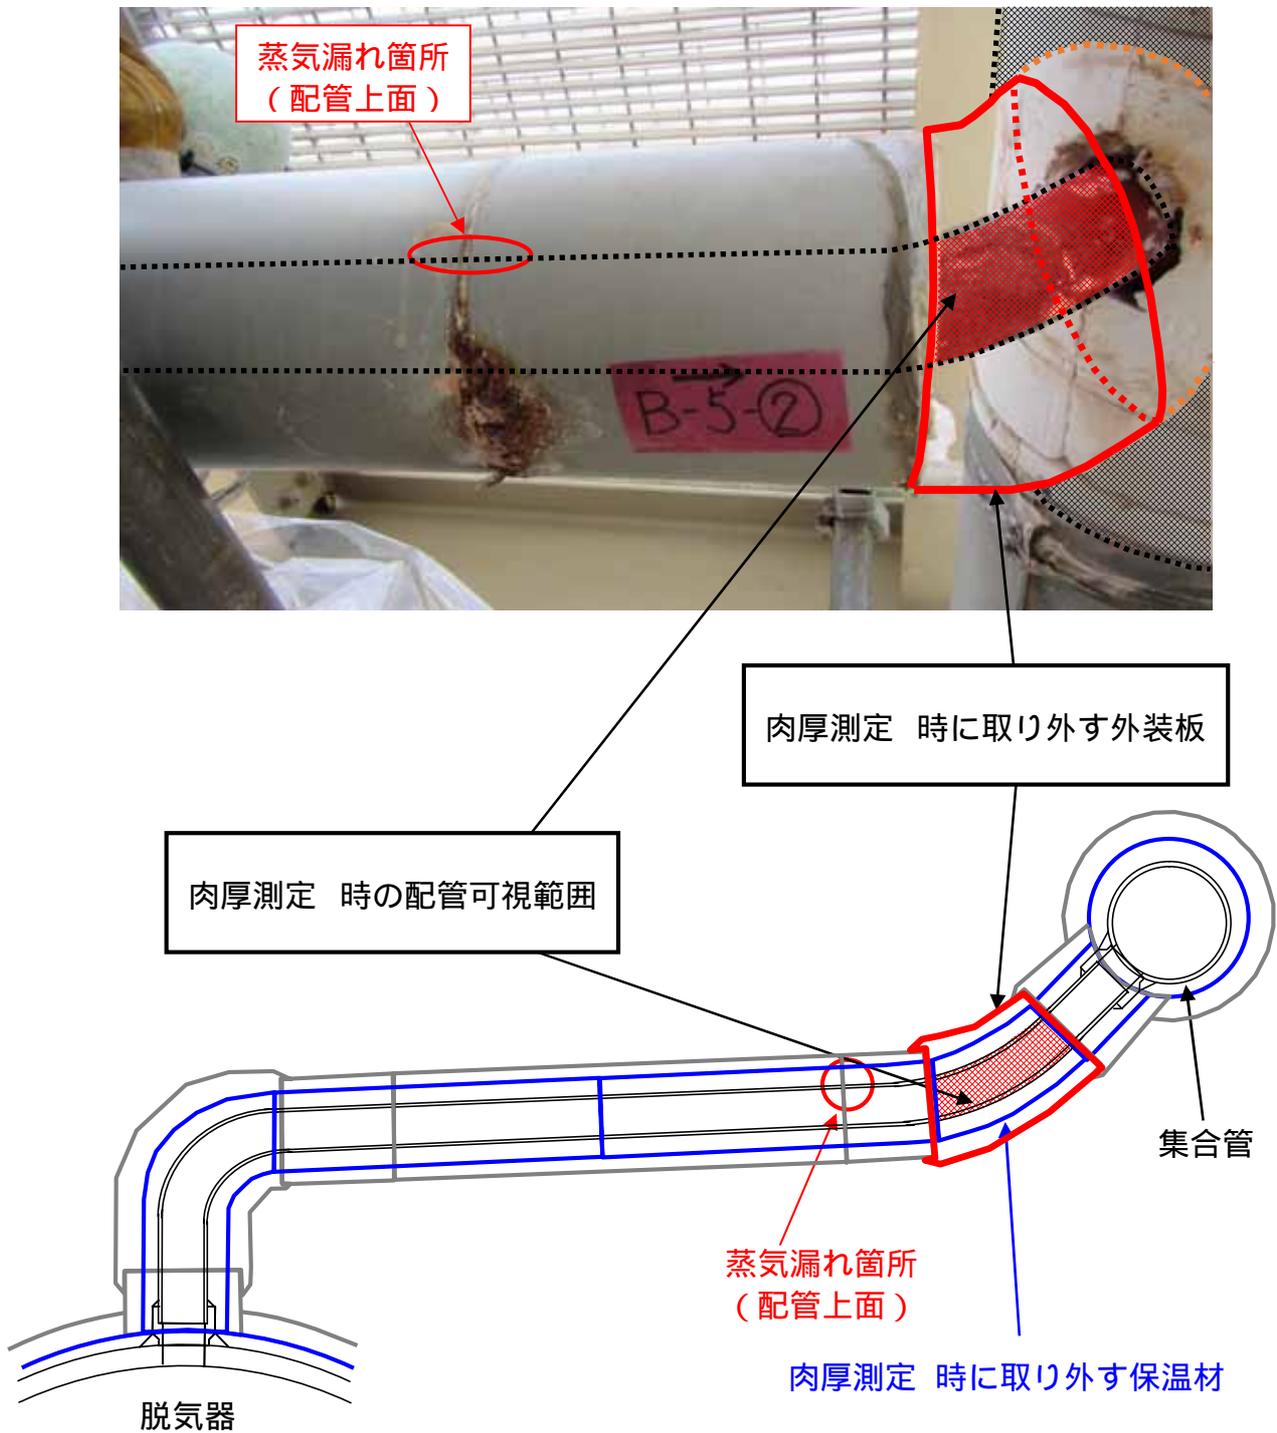
空気抜き管の肉厚測定時の配管可視範囲

- ・ 当該管の水平部分は外装板及び保温材を取り外しての点検はしていなかったが、近傍の曲がり部について保温材を取り外して定期的に配管曲がり部の肉厚測定を実施している。第10回定期検査において肉厚測定を実施した際、今回の漏えい箇所近傍の配管曲がり部も目視できており、その時に、近傍の配管及び外装板に異常があれば適切に対処していると考えられることから、外装板の著しい錆及び配管の腐食による明らかな凹みは、それ以降発生したものと考えられる。

配管内面からの減肉を確認する目的で実施し、配管の内部流体によるエロージョン等の発生が懸念される箇所として、配管曲がり部を肉厚測定部位としている。
