玄海原子力発電所 3 号機
脱気器空気抜き管からの蒸気漏れについて

平成 3 0 年 4 月

九州電力株式会社

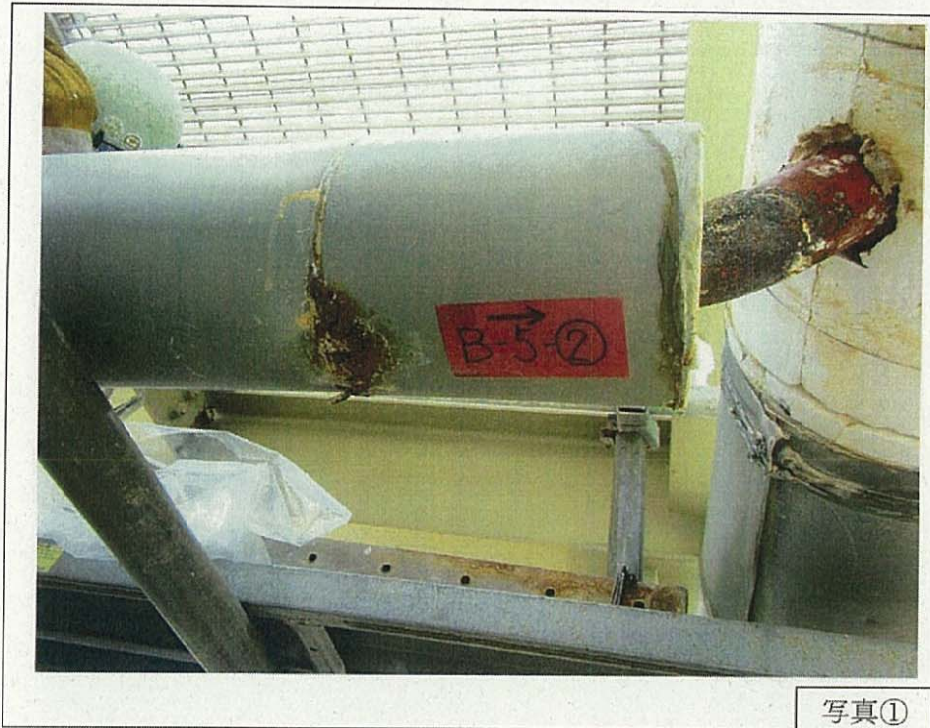
当該管の外装板下面の一部に著しい錆が確認された。

○蒸気漏れ箇所付近【3 B脱気器の第5空気抜き管の外装板】

- ・外装板下面の一部に著しい錆が確認された
- ・曲がり部については、外装板及び保温材を取り外して撮影した

貫通孔が確認された当該管 1 本、外装板及び保温材の取り替えを実施した。

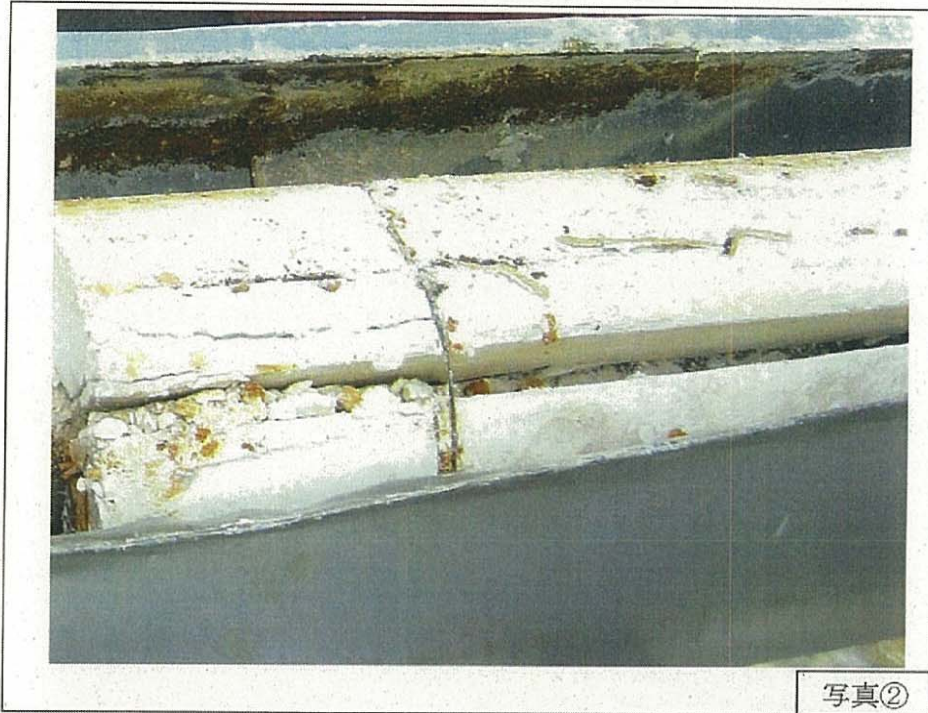
写真②

○蒸気漏れ箇所付近【3B脱気器の第5空気抜き管の保温材外面】

・外装板を取り外した状況

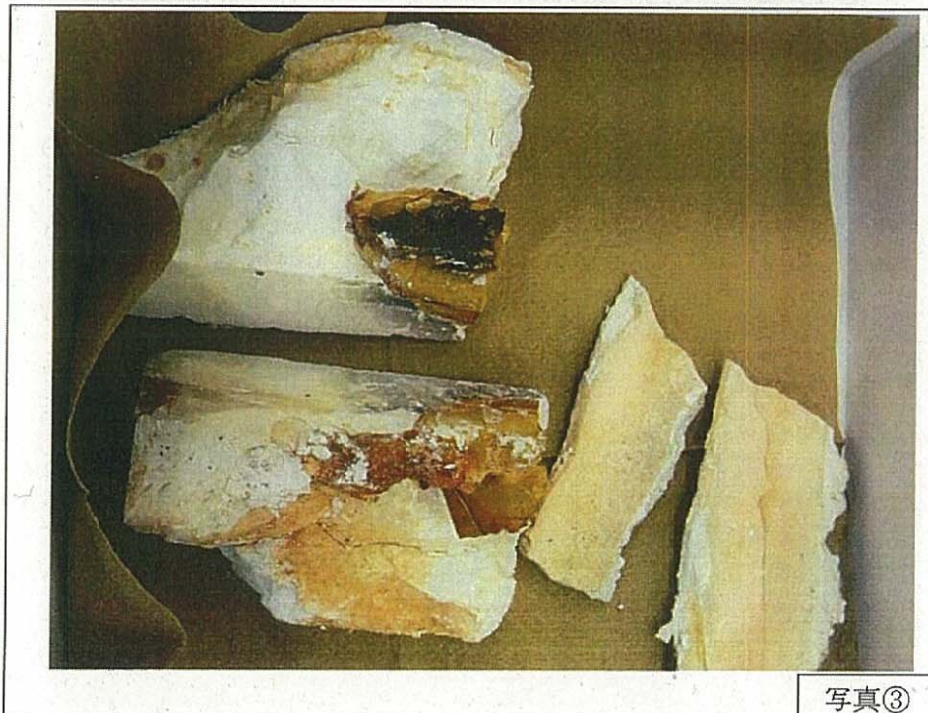
写真③

当該管の保温材と配管との接触部に、変色や錆のような付着物が確認された。

○蒸気漏れ箇所付近【3B脱気器の第5空気抜き管の保温材内面】

・茶褐色に変色している部分は貫通孔近傍の保温材と配管が接触していた箇所

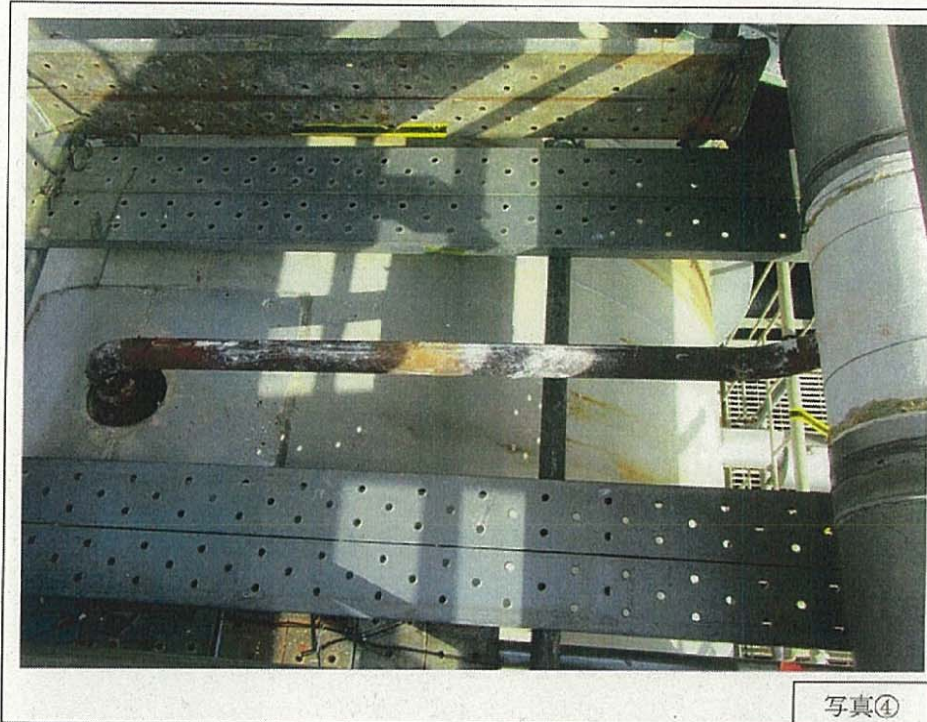
写真④

当該管の水平部分の上面の一部に、腐食による明らかな凹みが確認された。また、その凹み部分の1箇所に貫通孔(長さ13mm×幅6mm程度)が確認された。貫通孔近傍の配管は、外面から内面に向い段々に凹んでいた。

○当該管配管外面【3B脱気器の第5空気抜き管】

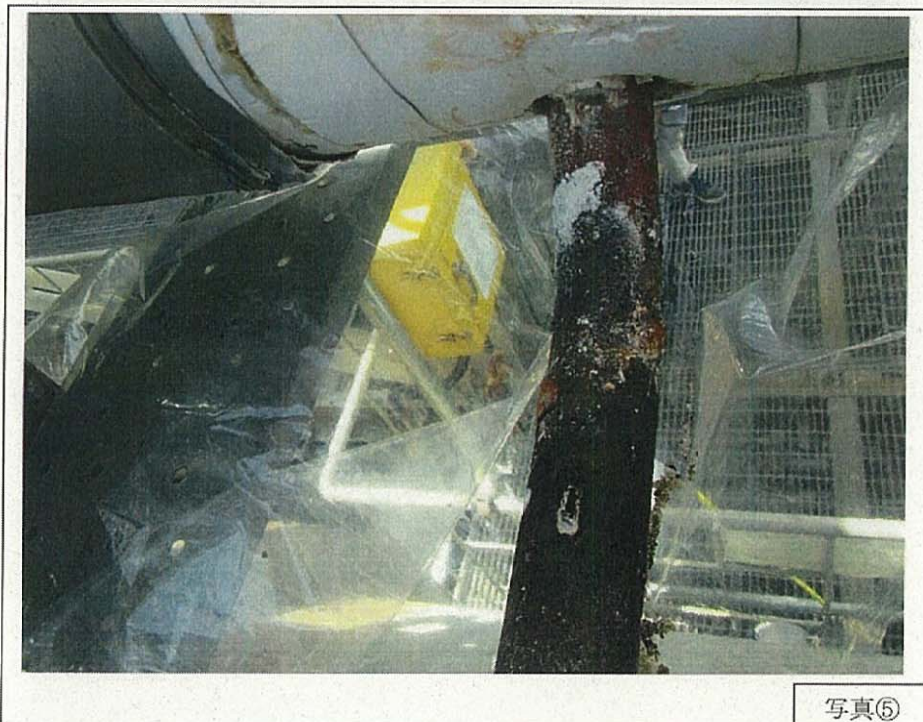
写真⑤

○当該管の蒸気漏れ箇所付近の配管外面【3B脱気器の第5空気抜き管】

・貫通孔（長さ13mm×幅6mm程度）が確認された

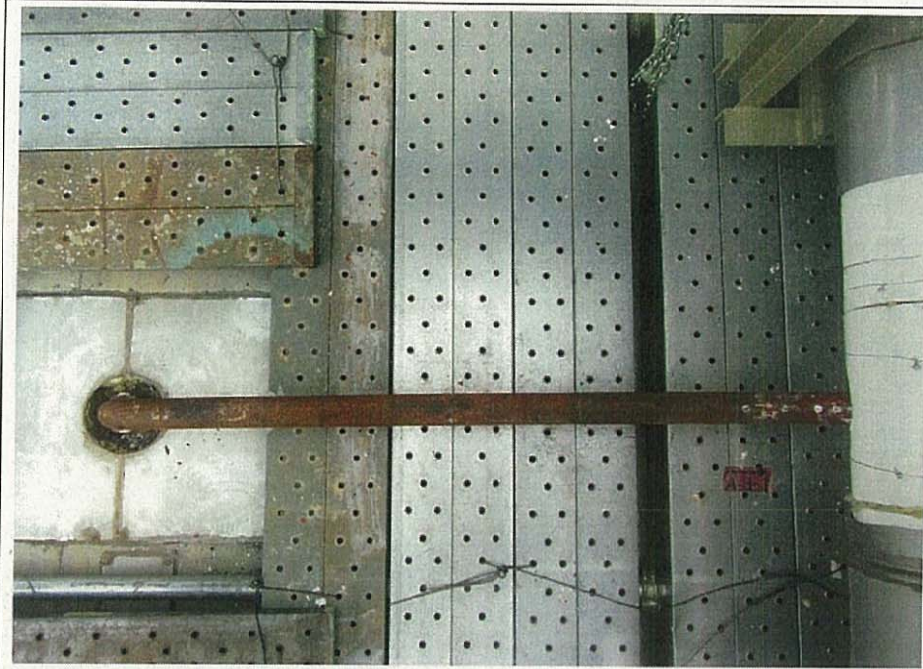
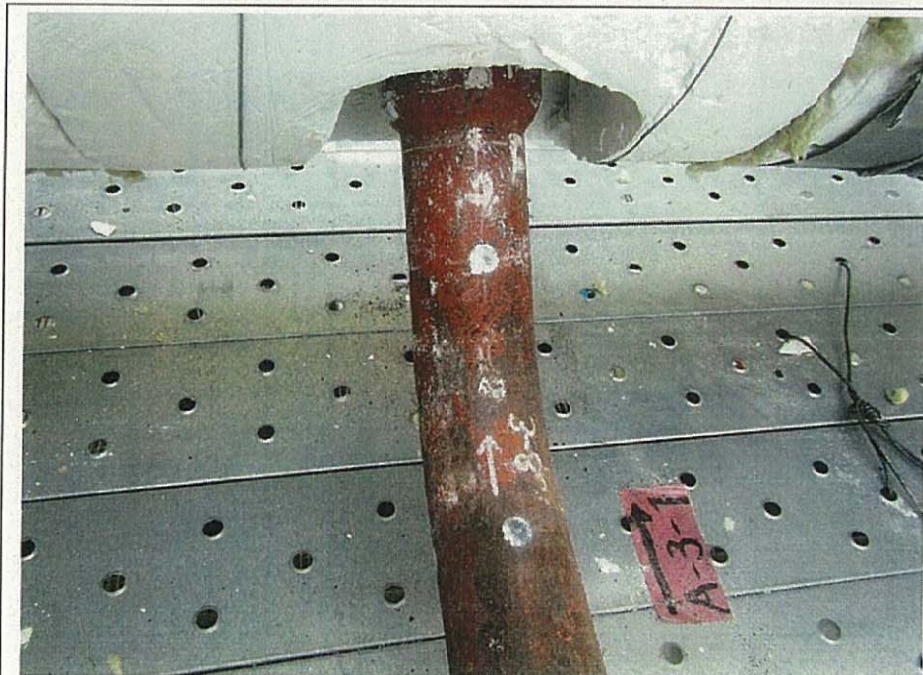
当該管以外の空気抜き管については、腐食による明らかな凹みは確認されなかった。

○当該管以外の配管外面【3A脱気器の第3空気抜き管】

・腐食による明らかな凹みは確認されなかった

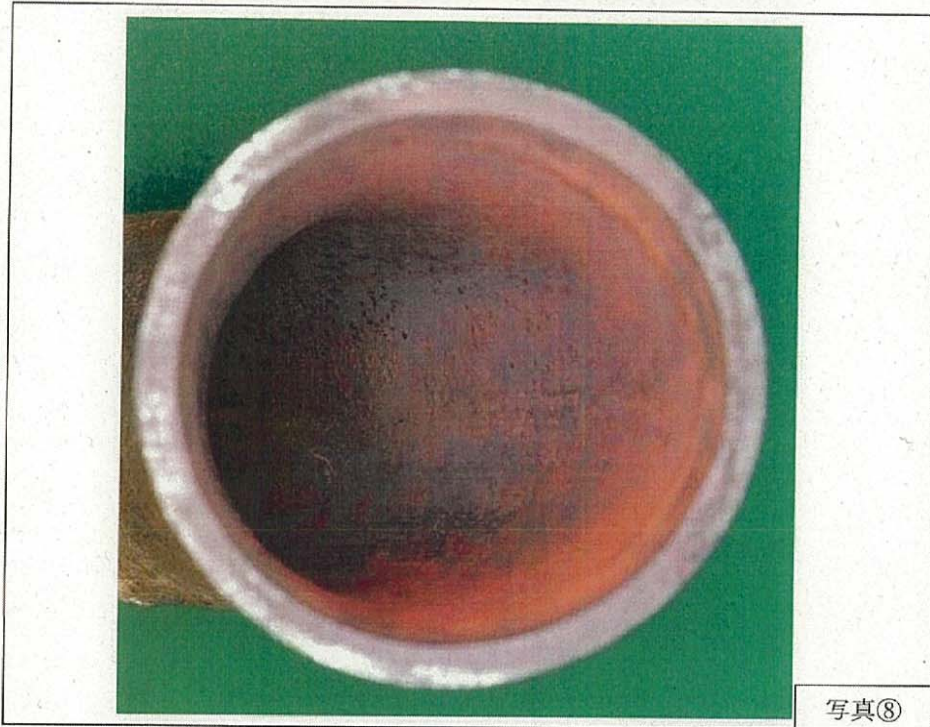
当該管の水平部分の上面に貫通孔を確認した。なお、外面点検で確認したような、内面からの腐食による明らかな凹みは確認されなかった。

○当該管配管内面【3B脱気器の第5空気抜き管】

・外面点検で確認したような、内面からの腐食による明らかな凹みは確認されなかった

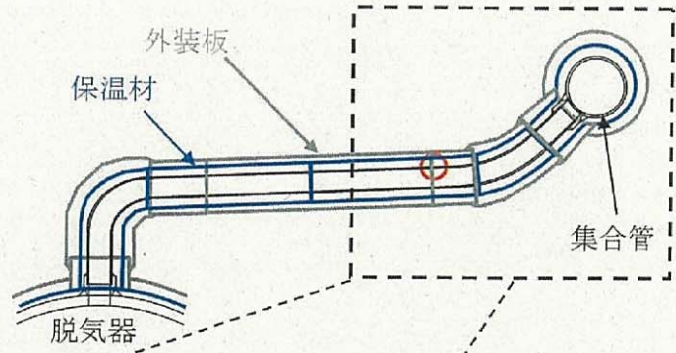
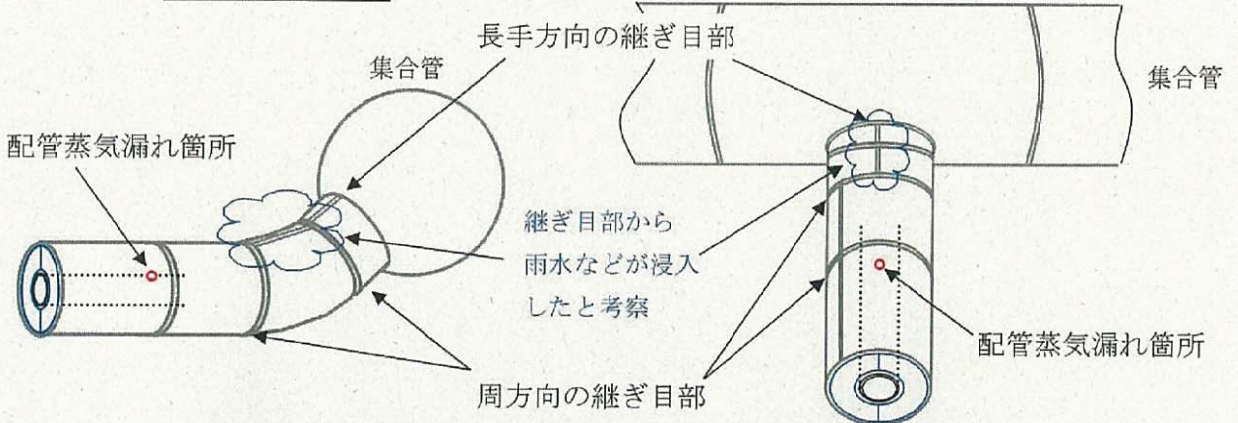
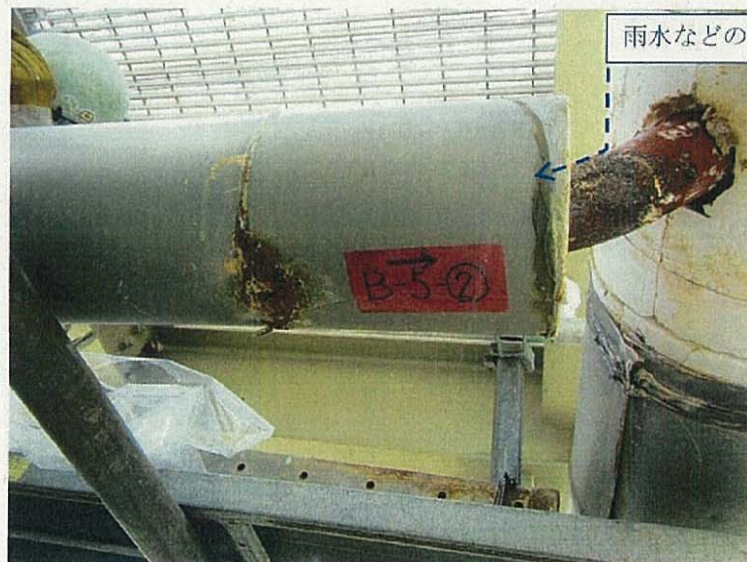
- ・ 当該管は炭素鋼であり、外装板で覆われている。当該部近傍は蒸気漏えいが起こった後の確認であることから雨水浸入経路の特定はできなかったが、曲がり部の外装板の長手方向の真上の継ぎ目部と周方向の継ぎ目部などから雨水などが保温材内部に浸入し配管の上面が長期間湿潤環境になったことで、配管外面からの腐食に至った可能性がある。

当該部近傍は蒸気漏えいが起こった後の確認であることから雨水浸入箇所 の 特定は困難であった。
 曲がり部の外装板の長手方向の真上の継ぎ目部と周方向の継ぎ目部などから雨水などが保温材内部に浸入したと考察した。

今後、屋外の外装板及び保温材について、使用環境を考慮した取替計画を策定する。また、外装板及び保温材が施工されている屋外配管については、点検計画を策定し、順次実施する。なお、外装板及び保温材の取替施工時においては、継ぎ目部のコーキング処置を十分に行うことにより雨水浸入を防止する。

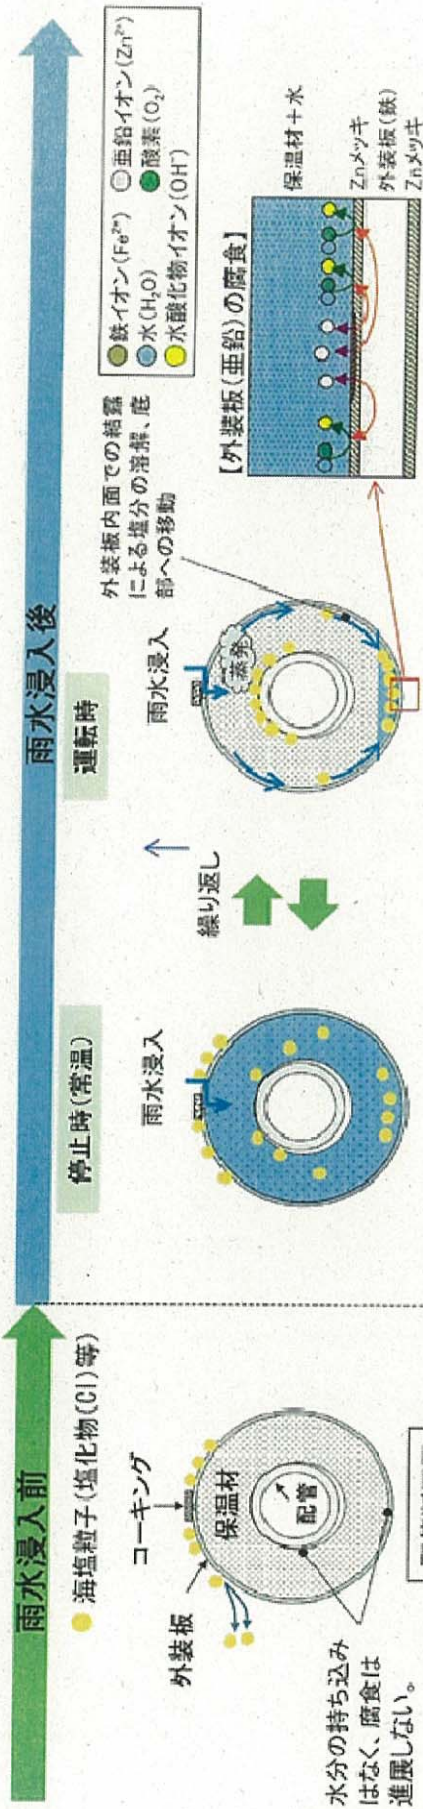
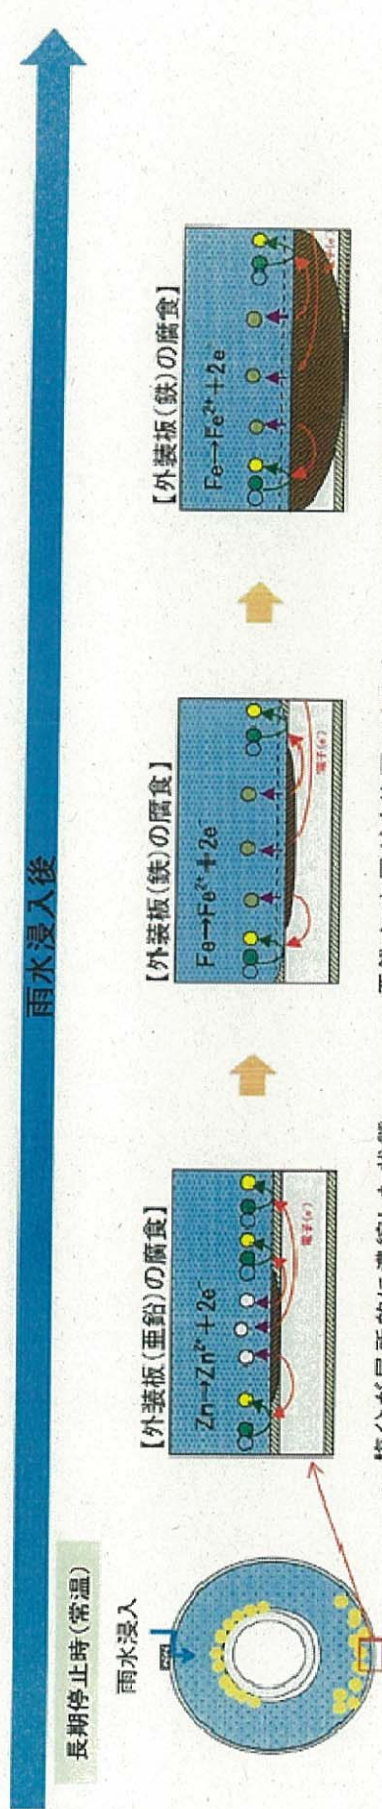
- 外装板継ぎ目部等から雨水や塩分が浸入し、配管外面や外装板内面で腐食環境が形成される。
- この時点で外装板も腐食を受ける。
- 運転時は配管内面が高温条件となり、保温材中の水分が蒸発し、塩分が局部的に濃縮する。
- 外装板底部は配管外面よりも温度が低く、配管外面と比べて水分に長くさらされる厳しい腐食環境にある。

- 塩分が局部的に濃縮した状態で、水分に長くさらされる厳しい腐食環境下で、亜鉛メッキの腐食が進む。
- 亜鉛メッキ層が広範囲で消失すると、外装板(鉄)の腐食が開始する。
- 外装板(鉄)の腐食を受け、貫通に至る。

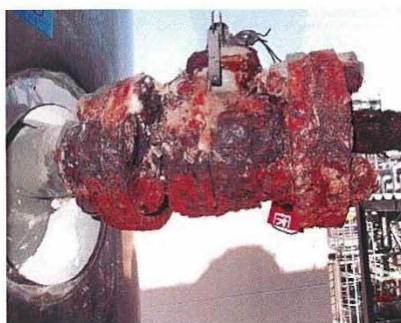
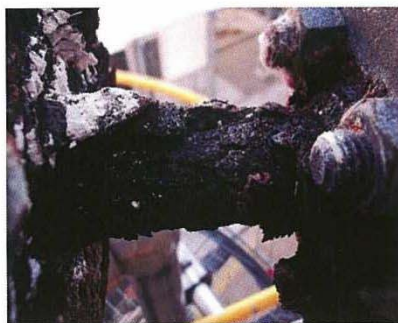
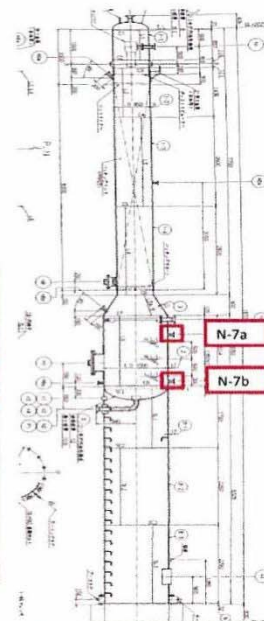
【Tr-C スタビライザーカラム (V-410G)】:STABILIZER COLUMN

腐食場所: 液面レベル計元弁 (グラスウール)

腐食状況: 最大2.1mmの減肉 (元肉3.9mm)

使用期間: 9年

腐食速度: 0.23mm/y

運転温度 95°C

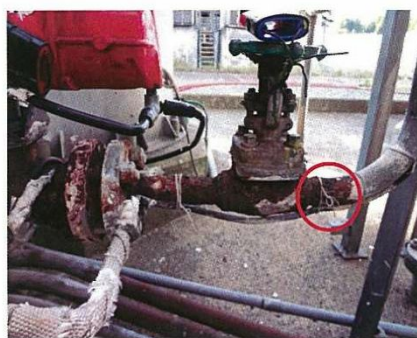
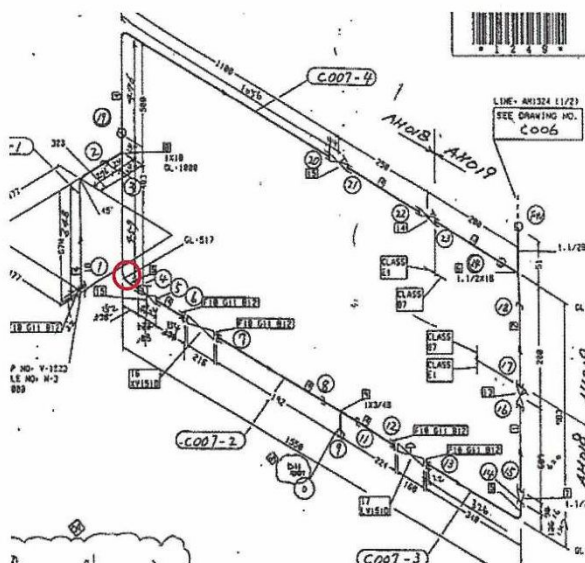
【LV-151D上流配管】:

腐食場所: 液面調節弁 締切弁 (グラスウール)

腐食状況: 貫通による漏洩

使用期間: 22年

腐食速度: 0.20mm/y

運転温度: 57°C (トレース施工有)

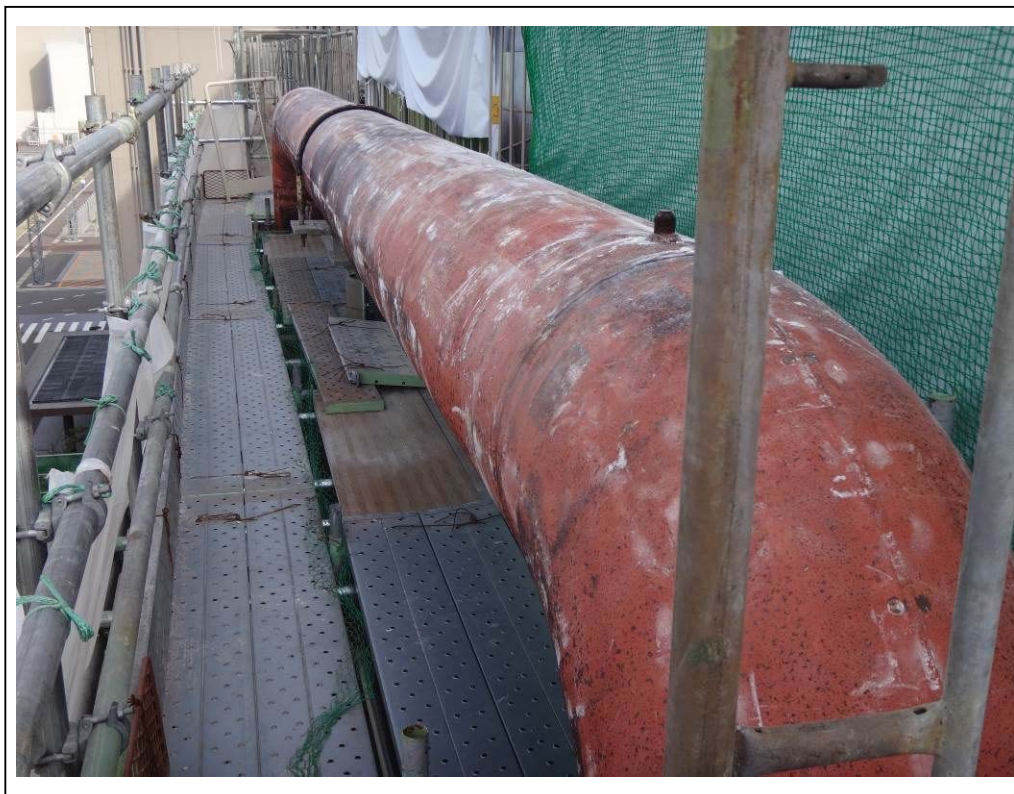
点検時（塗装前）

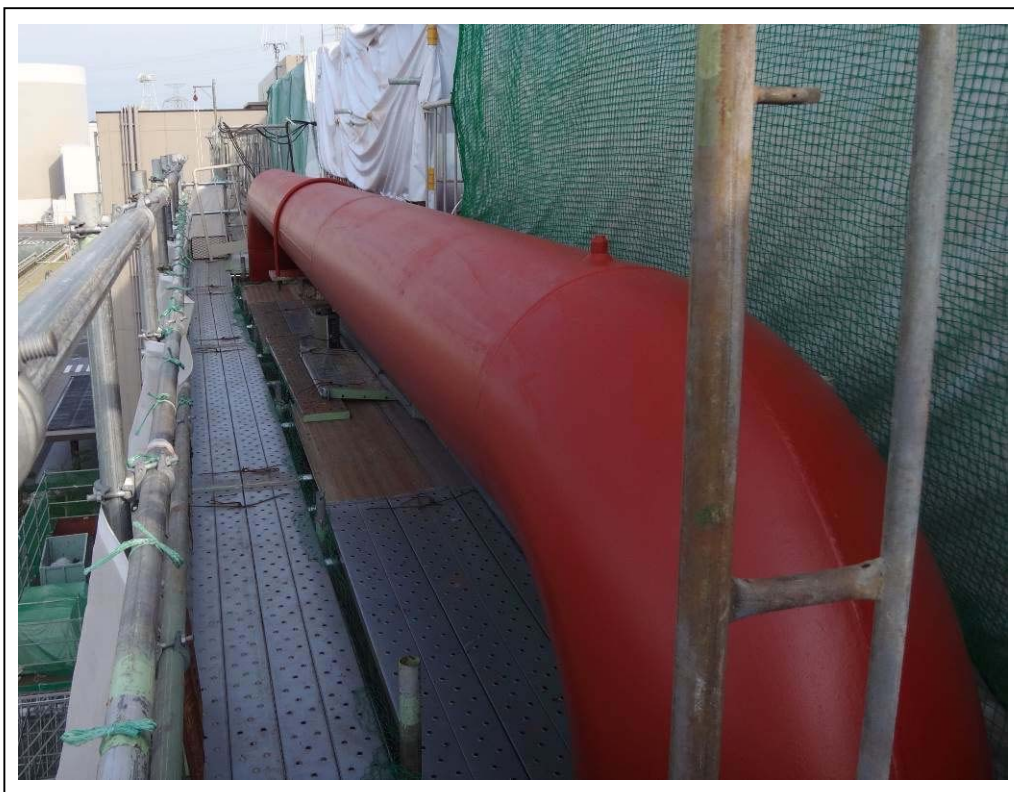
点検後（塗装後）

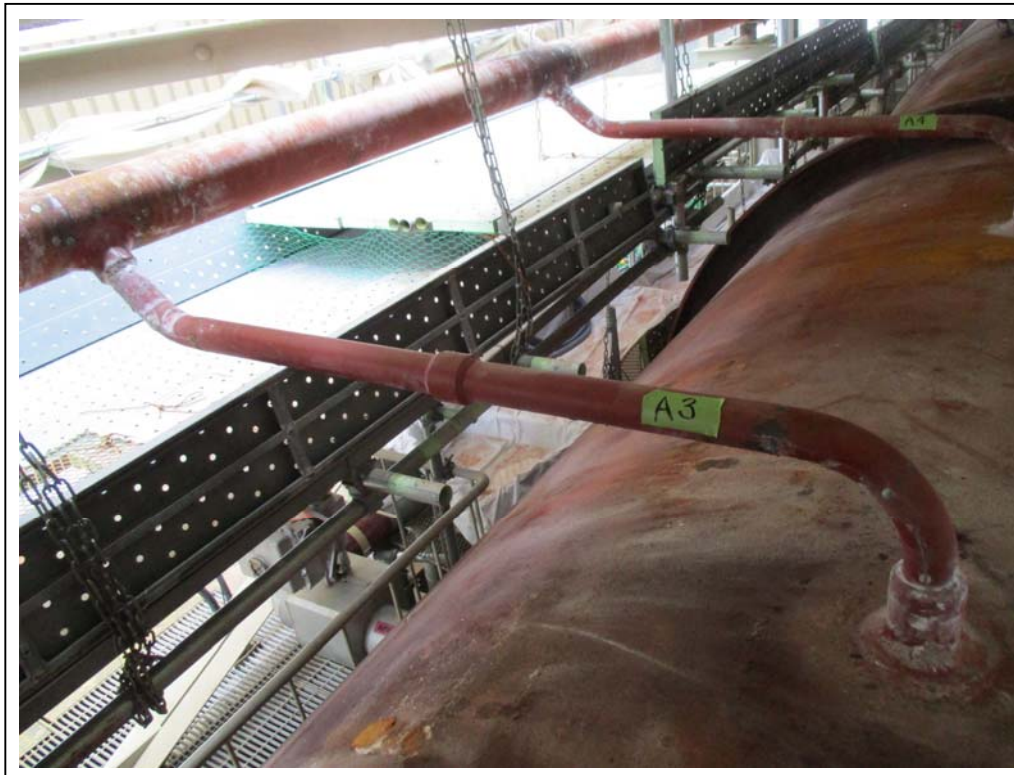
取替前（炭素鋼）

- ・ 当該管を含む脱気器廻りの屋外配管の範囲について、雨水浸入などに対する信頼性を向上させる観点から、ステンレス鋼への取り替えや屋根設置等に取り組んでいく。
- ・ 錆の発生や進展に対する知見を深めるとともに、その知見を計画策定に反映する。
- ・ 沿岸部であることを十分に考慮し、外装板のメッキ方法や配管の防錆塗装の知見を収集する。
- ・ 外装板の取付け方法の最適化について検討する。
- ・ 覆われて見えない設備に対する非破壊検査方法の知見の収集・活用を行う。
- ・ 取り外した当該管に関する知見を有効活用するため、当該管の断面観察を行う。

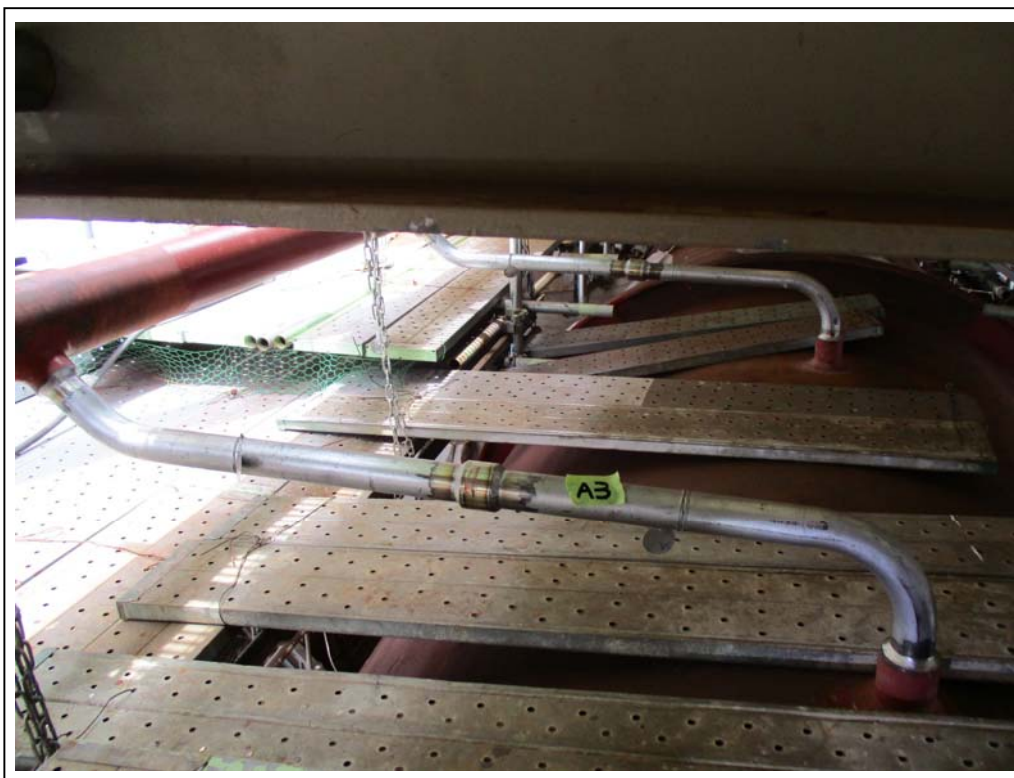
取替後（ステンレス鋼 / 溶接部塗装前）

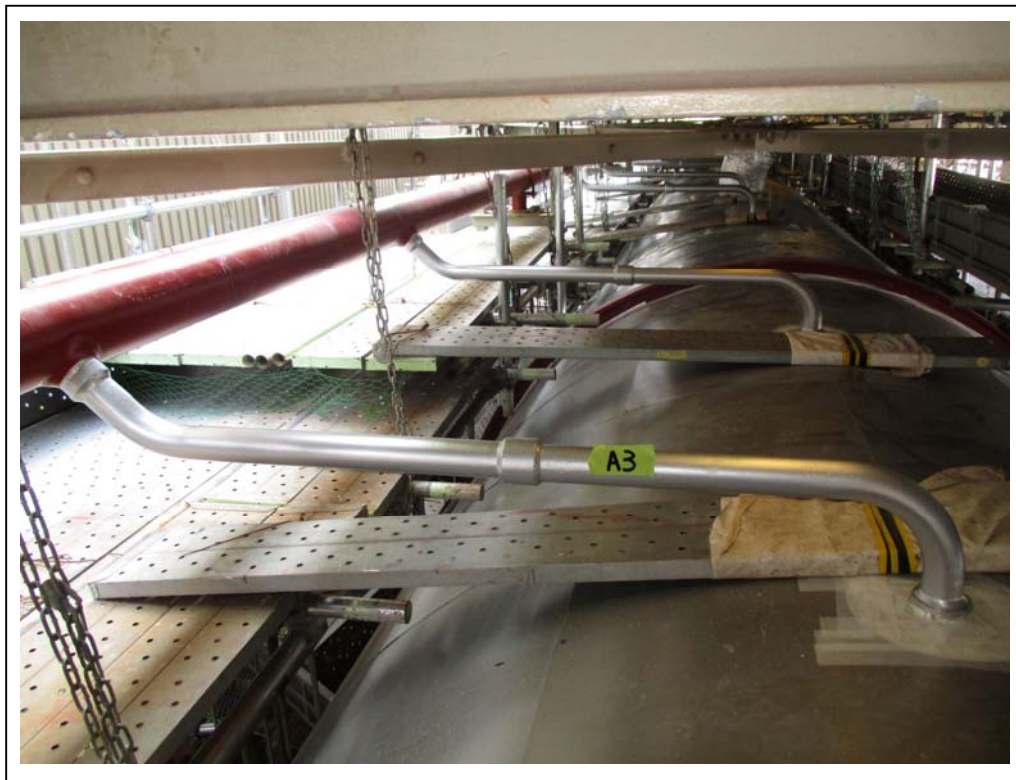
取替後（ステンレス鋼 / 塗装後）

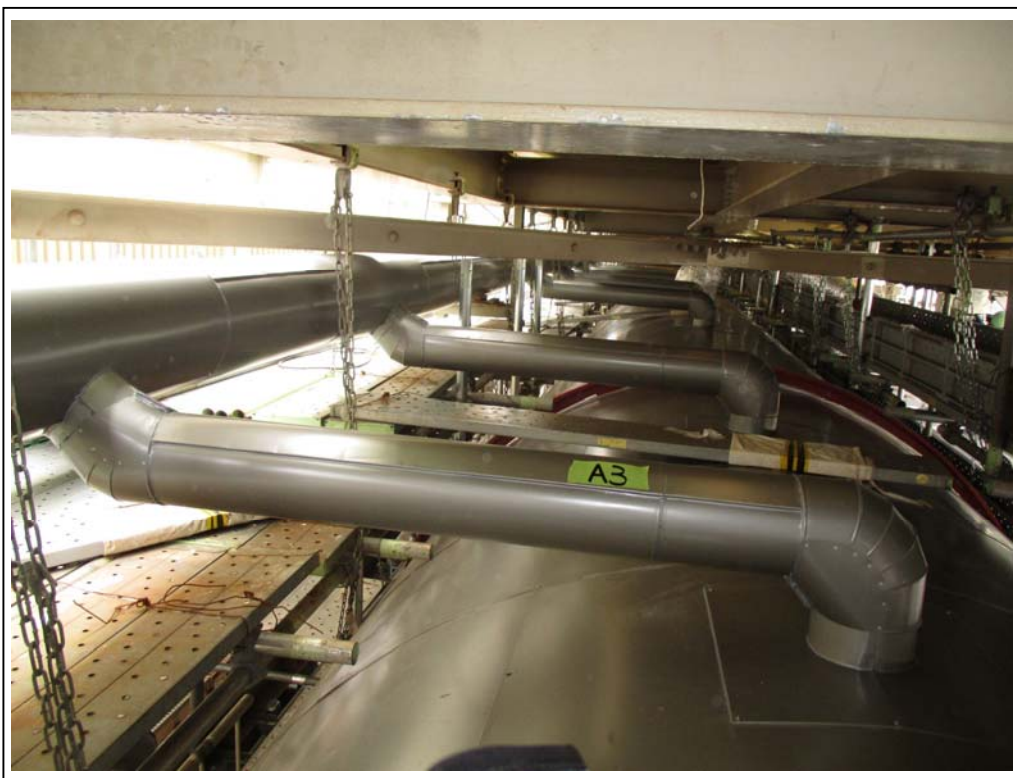
取替後（ステンレス鋼 / 保温材、外装板施工後）
