玄海原子力発電所 3号機  
脱気器空気抜き管からの蒸気漏れについて

平成 3 0 年 4 月

九州電力株式会社

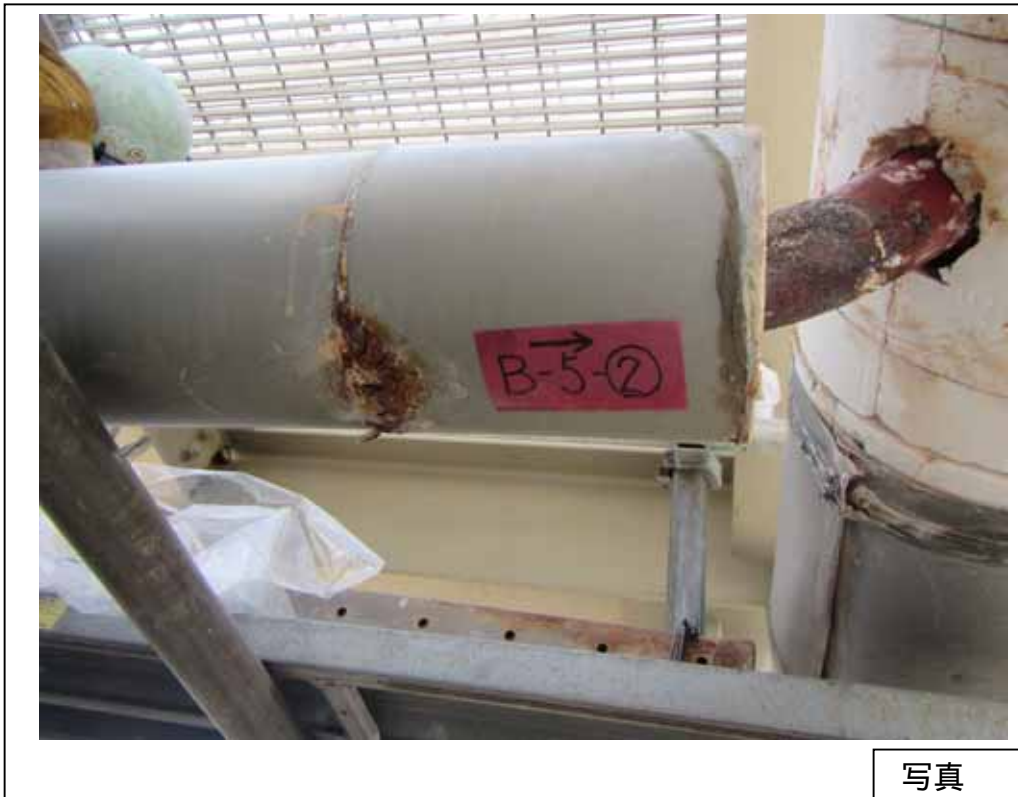
蒸気漏れ箇所付近【3 B脱気器の第5 空気抜き管の外装板】

当該管の外装板下面の一部に著しい錆が確認された。

- ・外装板下面の一部に著しい錆が確認された
- ・曲がり部については、外装板及び保温材を取り外して撮影した

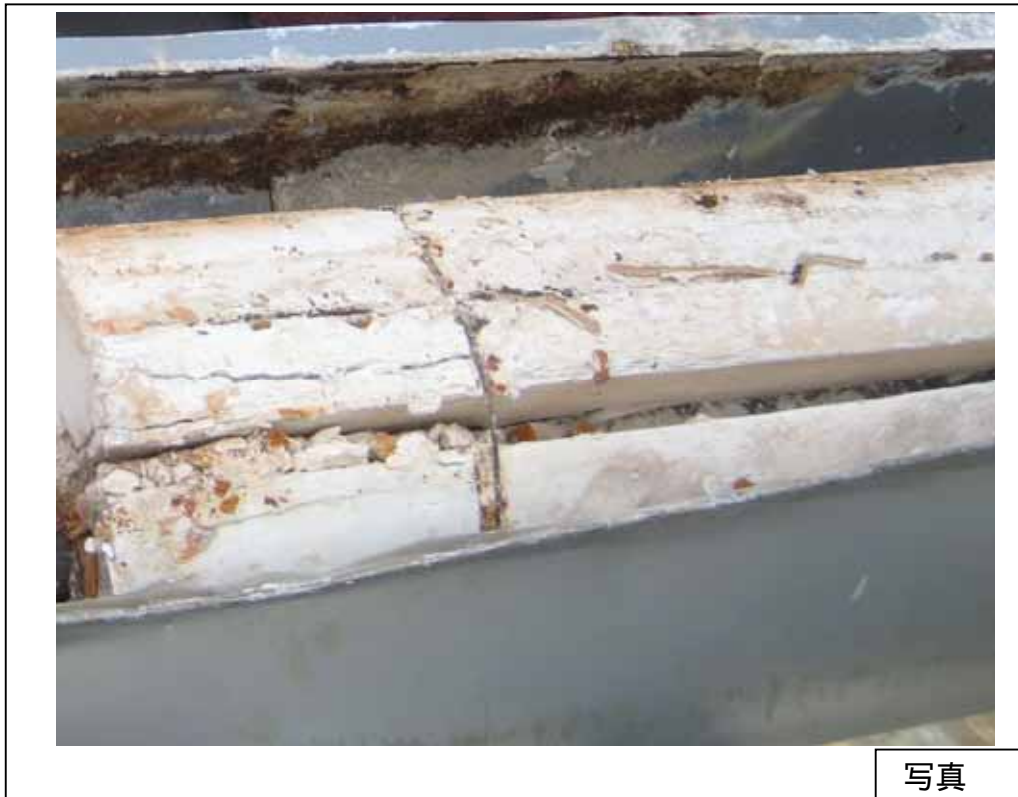
蒸気漏れ箇所付近【3 B脱気器の第5 空気抜き管の保温材外面】

・外装板を取り外した状況

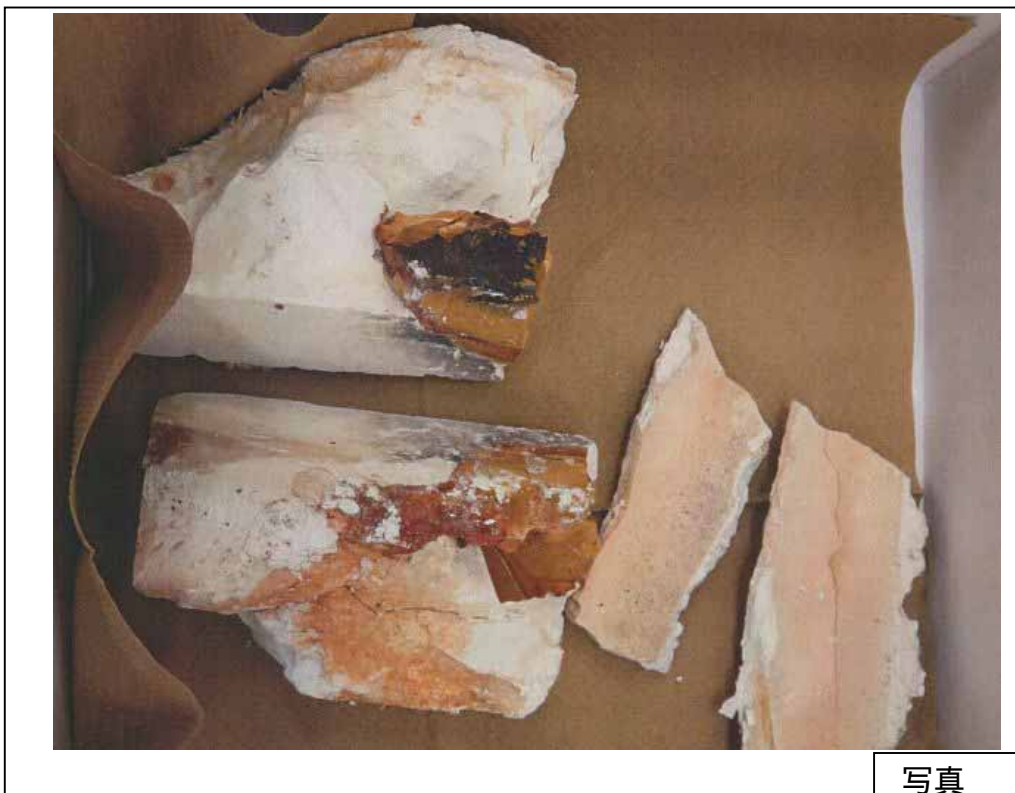
蒸気漏れ箇所付近【3 B脱気器の第5 空気抜き管の保温材内面】

当該管の保温材と配管との接触部に、変色や錆のような付着物が確認された。

・茶褐色に変色している部分は貫通孔近傍の保温材と配管が接触していた箇所

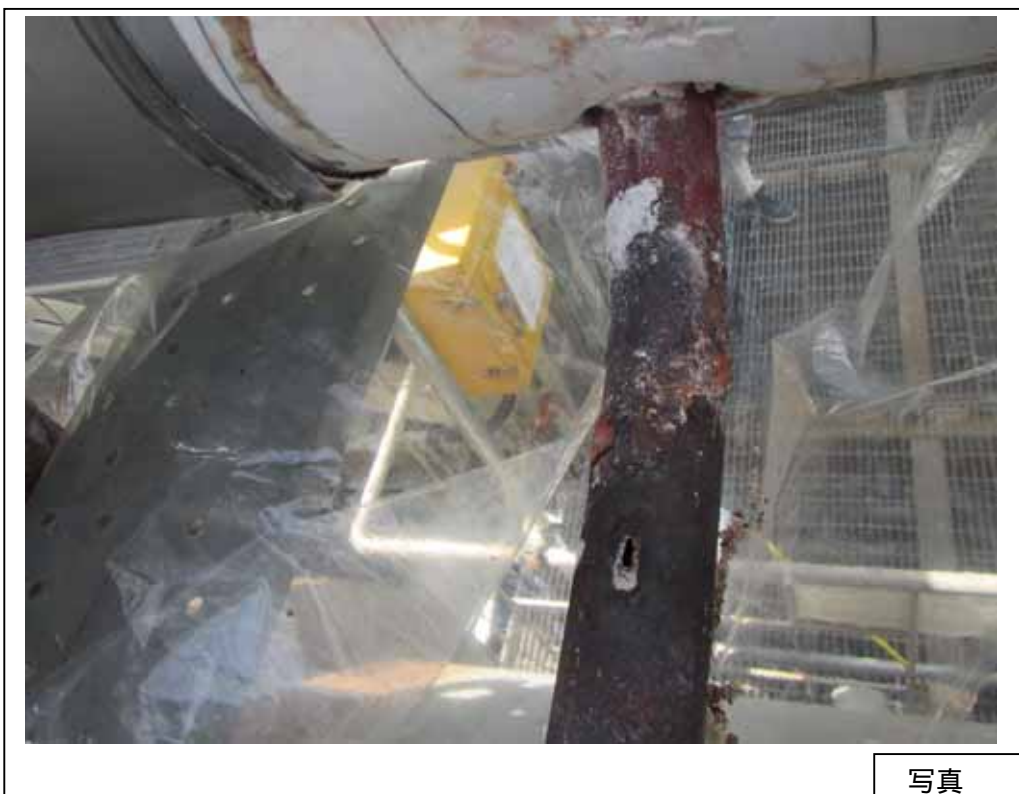
当該管の蒸気漏れ箇所付近の配管外面【3 B脱気器の第5 空気抜き管】

当該管の水平部分の上面の一部に、腐食による明らかな凹みが確認された。また、その凹み部分の1箇所に貫通孔（長さ13mm×幅6mm程度）が確認された。貫通孔近傍の配管は、外面から内面に向い段々に凹んでいた。

当該管には外装板及び保温材が施工されており、外装板の隙間より雨水などが浸入し外面からの腐食が引き起こされ、さらに長期間湿潤環境となったことにより、それが進展し貫通に至ったと考えられる。

・貫通孔（長さ 13mm × 幅 6mm 程度）が確認された

貫通孔が確認された当該管1本、外装板及び保温材の取り替えを実施した。

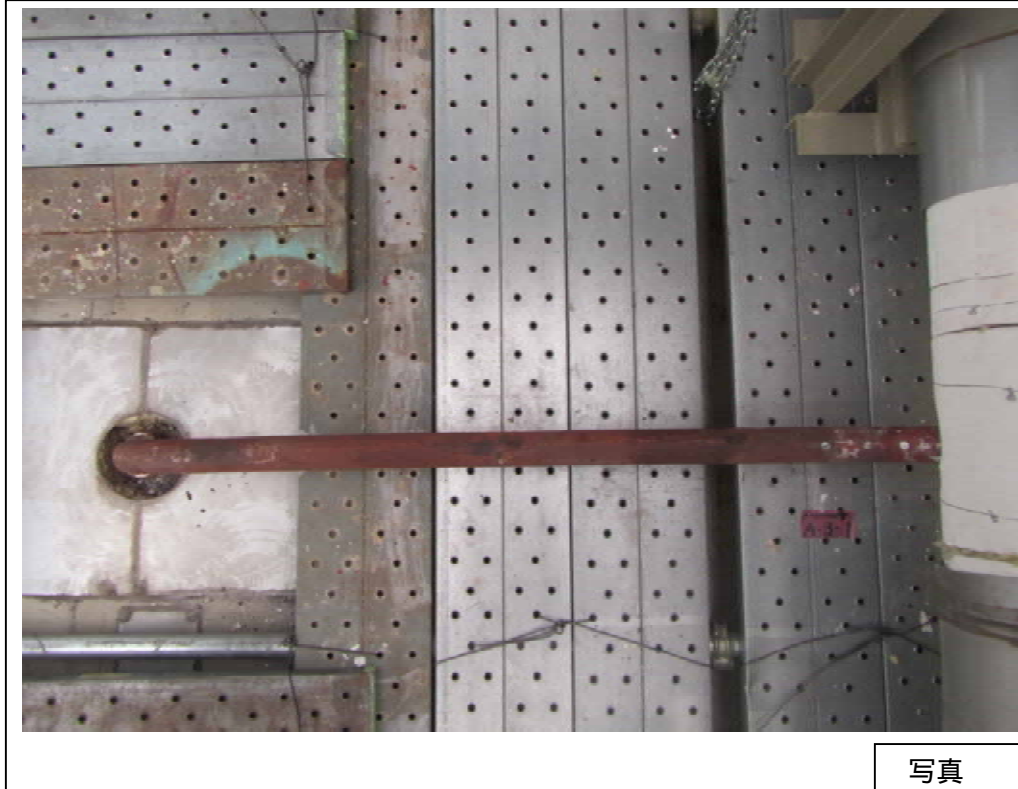
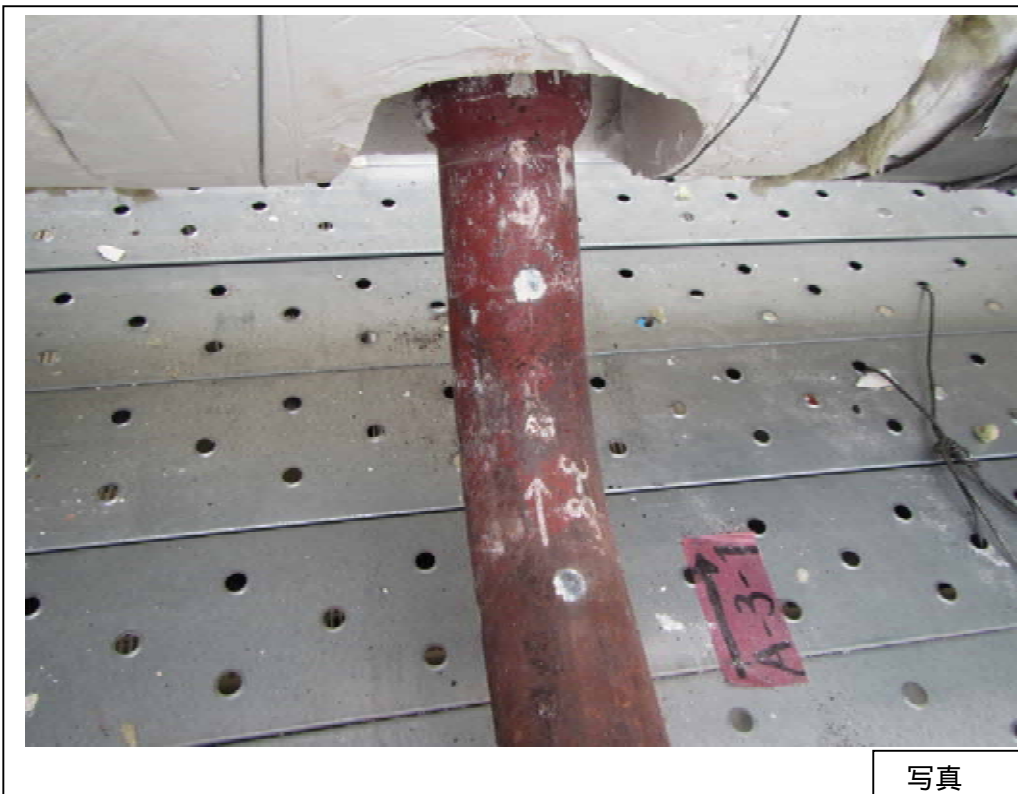
当該管以外の配管外面【3 A脱気器の第3 空気抜き管】

- ・ 腐食による明らかな凹みは確認されなかった

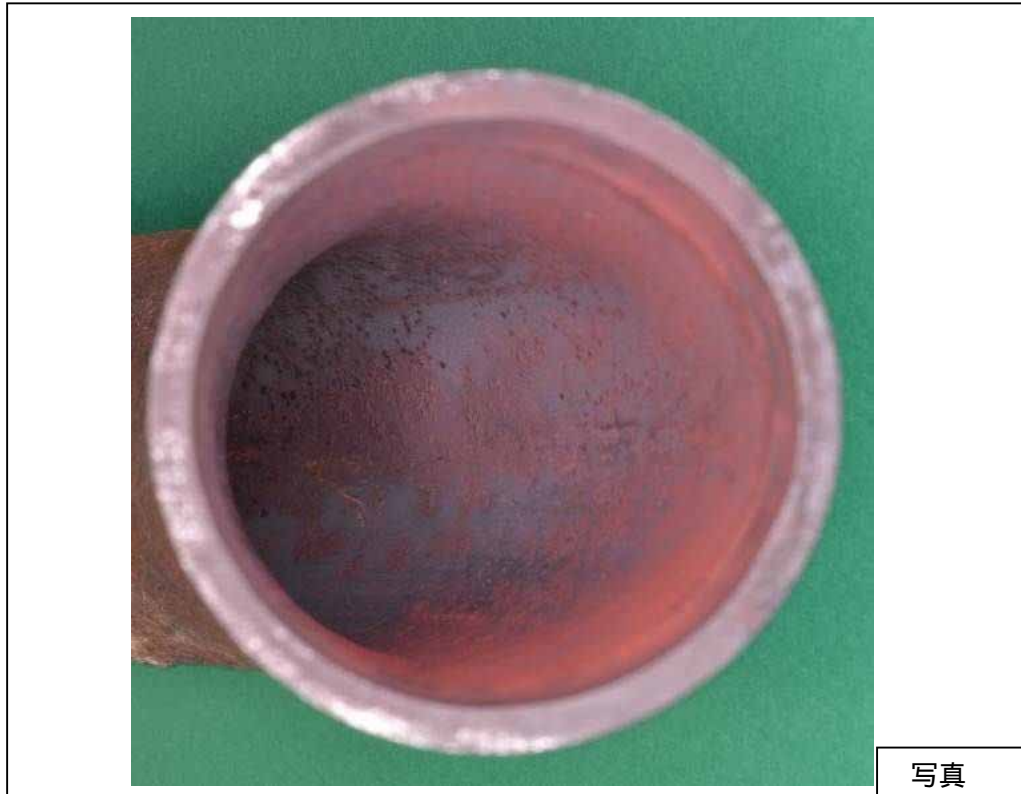
当該管配管内面【3 B脱気器の第5 空気抜き管】

- ・外面点検で確認したような、内面からの腐食による明らかな凹みは確認されなかった

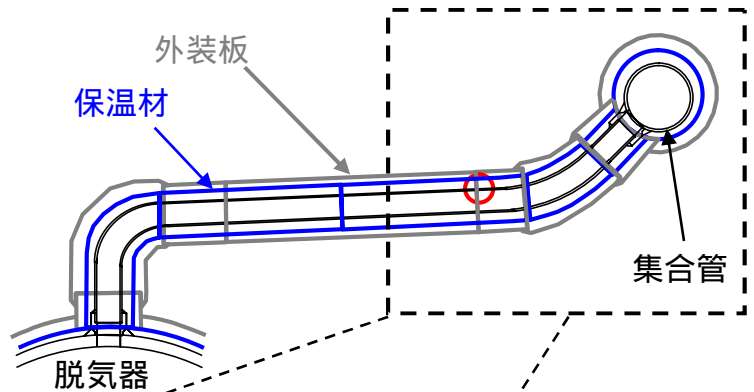
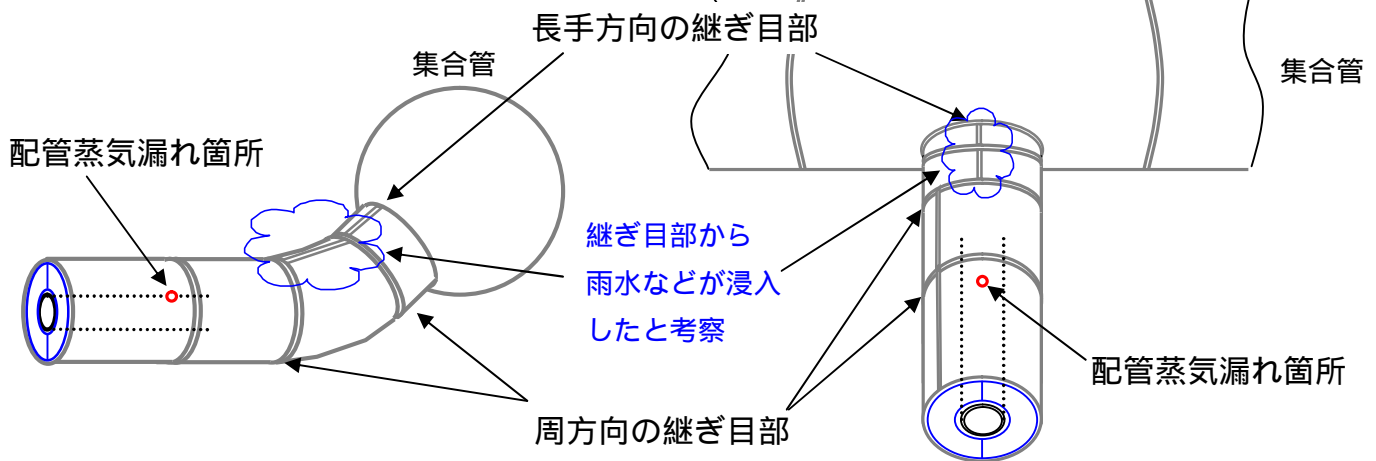
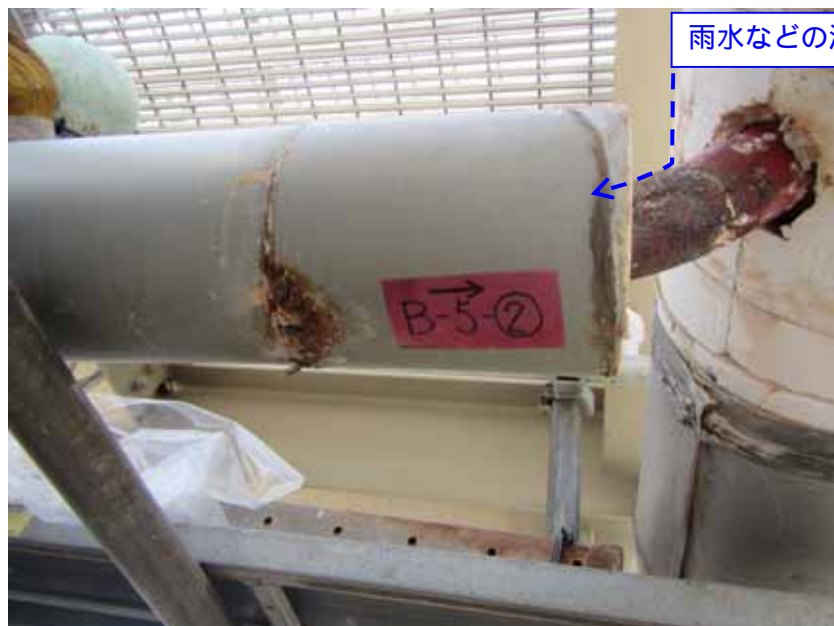
空気抜き管外装板内への浸入箇所 の 考察

- ・ 当該管は炭素鋼であり、外装板で覆われている。当該部近傍は蒸気漏えいが起こった後の確認であることから雨水浸入経路の特定はできなかったが、曲がり部の外装板の長手方向の真上の継ぎ目部と周方向の継ぎ目部などから雨水などが保温材内部に浸入し配管の上面が長期間湿潤環境になったことで、配管外面からの腐食に至った可能性がある。

当該部近傍は蒸気漏えいが起こった後の確認であることから雨水浸入箇所の特定は困難であった。曲がり部の外装板の長手方向の真上の継ぎ目部と周方向の継ぎ目部などから雨水などが保温材内部に浸入したと考察した。

今後、屋外の外装板及び保温材について、使用環境を考慮した取替計画を策定する。また、外装板及び保温材が施工されている屋外配管については、点検計画を策定し、順次実施する。なお、外装板及び保温材の取替施工時においては、継ぎ目部のコーキング処置を十分に行うことにより雨水浸入を防止する。

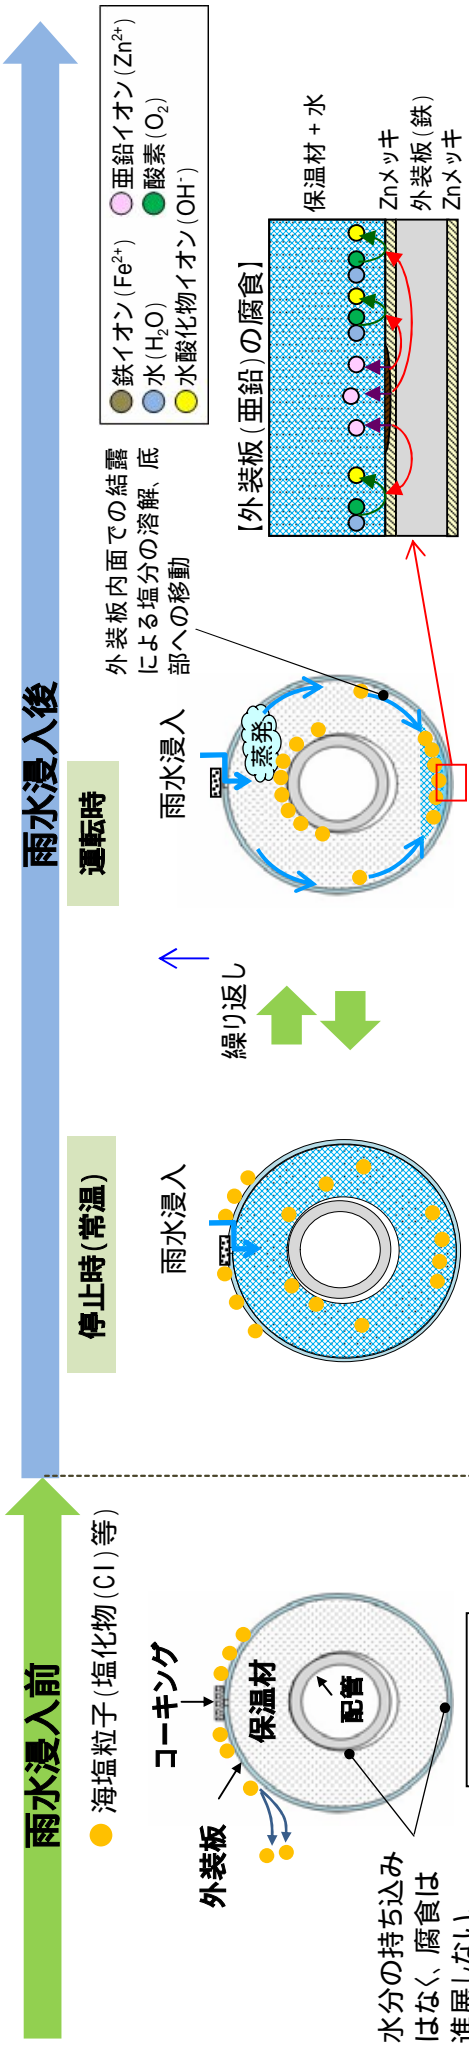
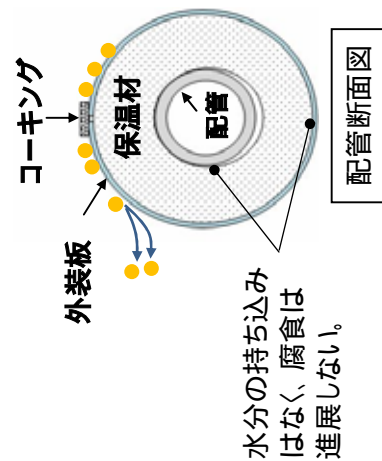
# 空気抜き管に施工する外装板の腐食進展の考察

- 外装板外面には海塩粒子の付着と降雨による除去が生じる。

- 外装板継ぎ目部等から雨水や塩分が浸入し、配管外面や外装板内面で腐食環境が形成される。
- この時点で外装板も腐食を受ける。

- 運転時は配管内面が高温条件となり、保温材中の水分が蒸発し、塩分が局所的に濃縮する。
- 外装板底部は配管外面より温度が低く、配管外面と比べて水分に長くさらされる厳しい腐食環境にある。

- 塩分が局所的に濃縮した状態で、水分に長くさらされる厳しい腐食環境下で、亜鉛メッキの腐食が進む。

- 亜鉛メッキ層が広範囲で消失すると、外装板(鉄)の腐食が開始する。

- 外装板(鉄)全体が腐食を受け、貫通に至る。

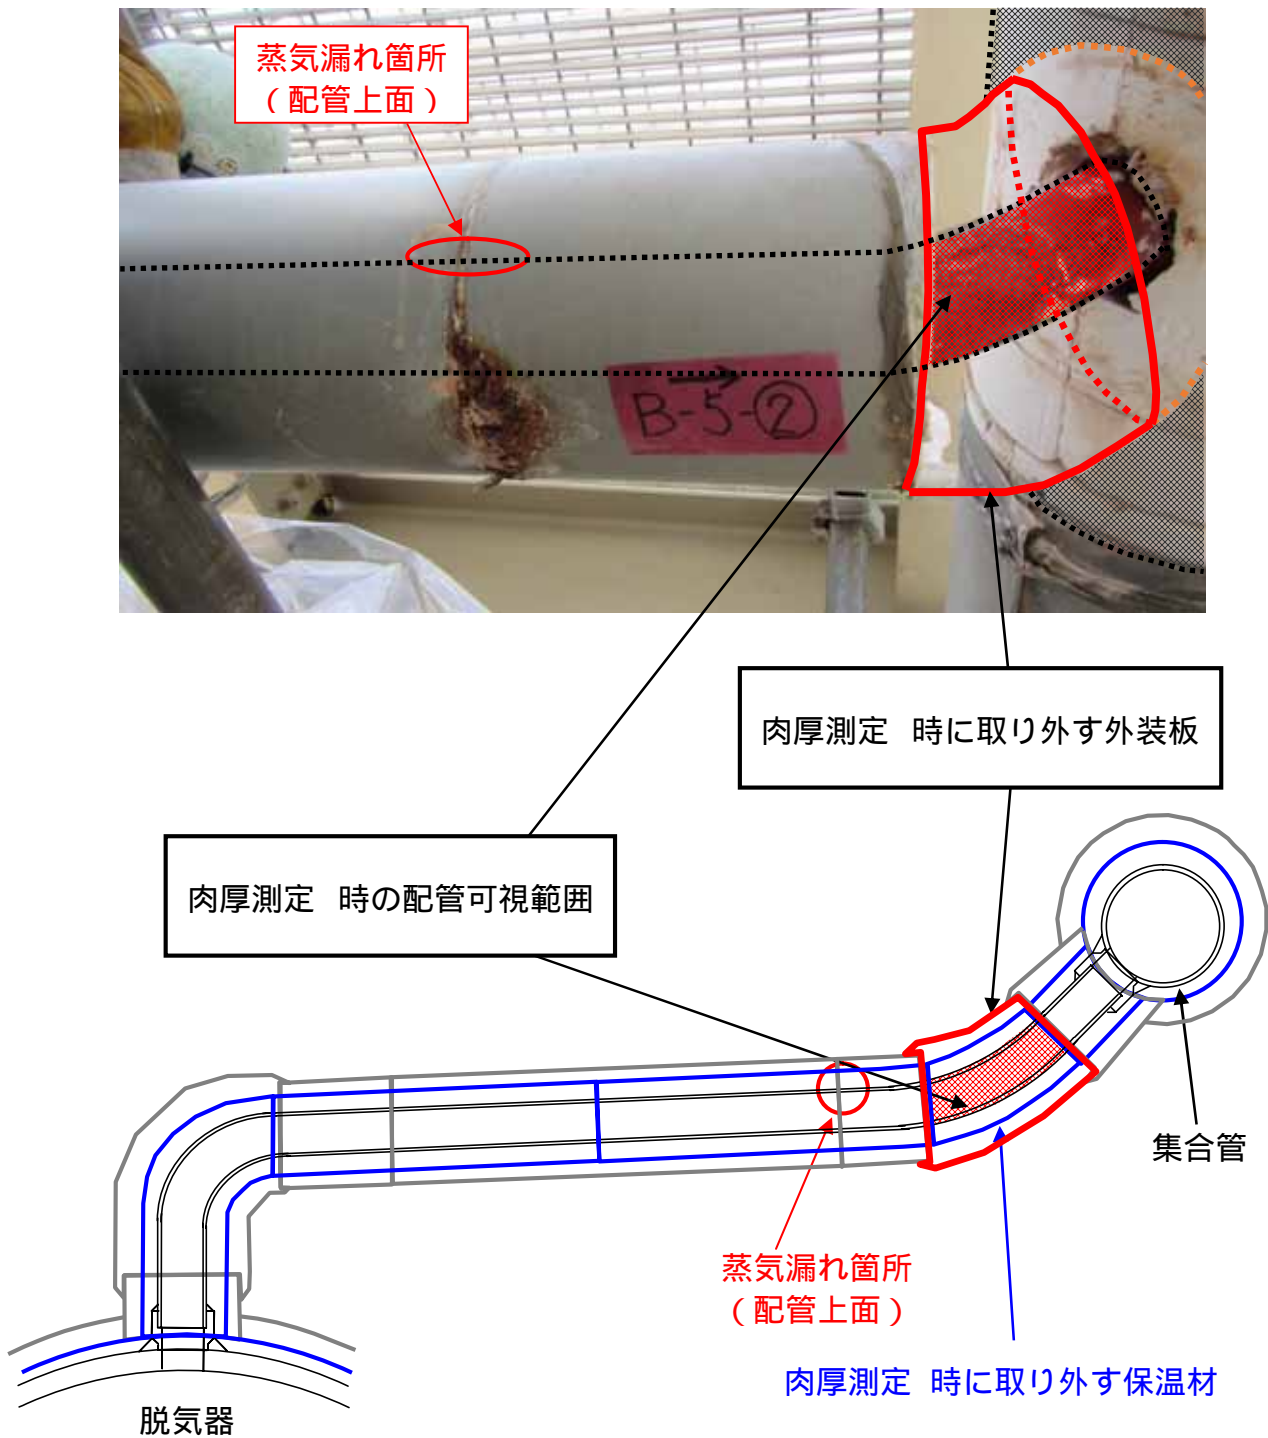
### 空気抜き管の肉厚測定時の配管可視範囲

- ・ 当該管の水平部分は外装板及び保温材を取り外しての点検はしていなかったが、近傍の曲がり部について保温材を取り外して定期的に配管曲がり部の肉厚測定を実施している。第10回定期検査において肉厚測定を実施した際、今回の漏えい箇所近傍の配管曲がり部も目視できており、その時に、近傍の配管及び外装板に異常があれば適切に対処していると考えられることから、外装板の著しい錆及び配管の腐食による明らかな凹みは、それ以降発生したものと考えられる。

配管内面からの減肉を確認する目的で実施し、配管の内部流体によるエロージョン等の発生が懸念される箇所として、配管曲がり部を肉厚測定部位としている。
