玄海原子力発電所4号機

1次冷却材ポンプのNo.2シールリークオフ流量増加について

# 1次冷却材ポンプのNo.2シールリークオフ流量 増加について

九州電力株式会社

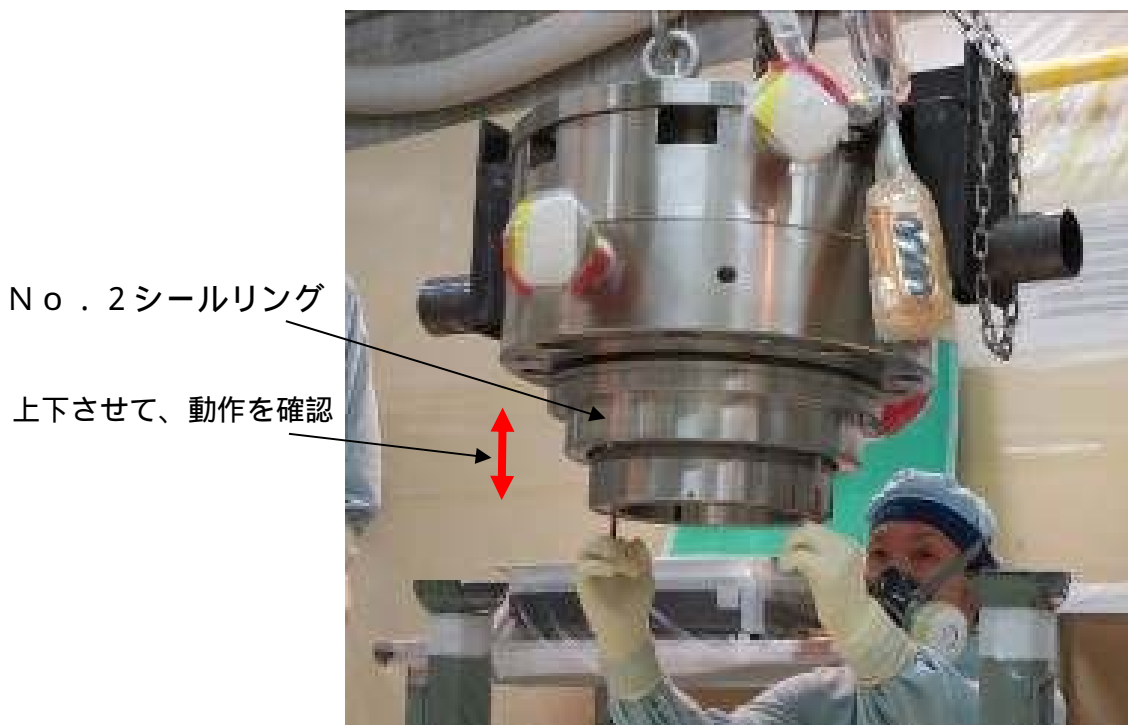
### ( 1 ) No . 2 シールリングの状態確認 〔分解前の確認〕

No . 2 シールリングを上下させて、動作を確認した結果、4 A、4 B 及び 4 D の No . 2 シールリングは、上下に動かず拘束状態であることを確認した。なお、4 C の No . 2 シールリングには、拘束状態は確認されなかった。

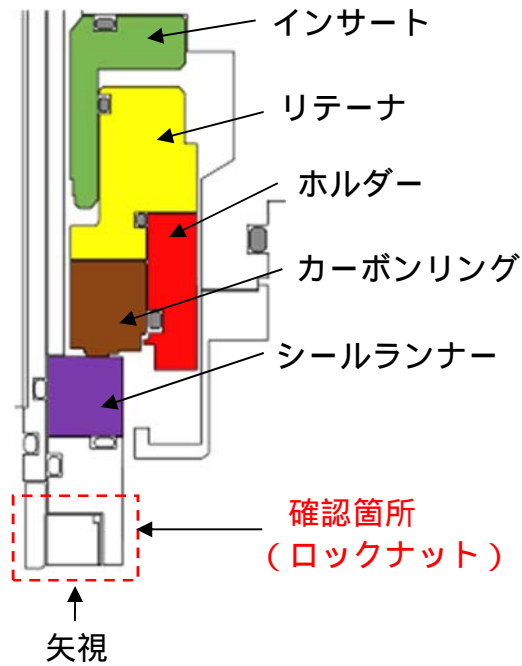
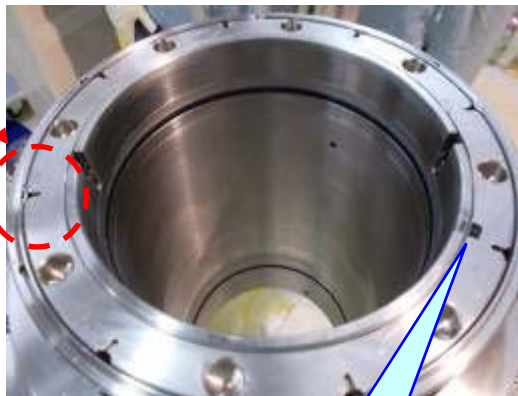
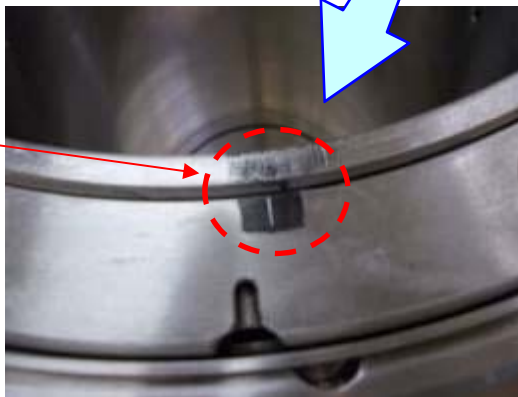
( 2 ) No . 2 シールのシール性に影響する部品の取付け状態確認  
〔 No . 2 シールランナーのロックナットの締付確認 〕

No . 2 シールランナーのロックナットに緩みが無いことを確認した。

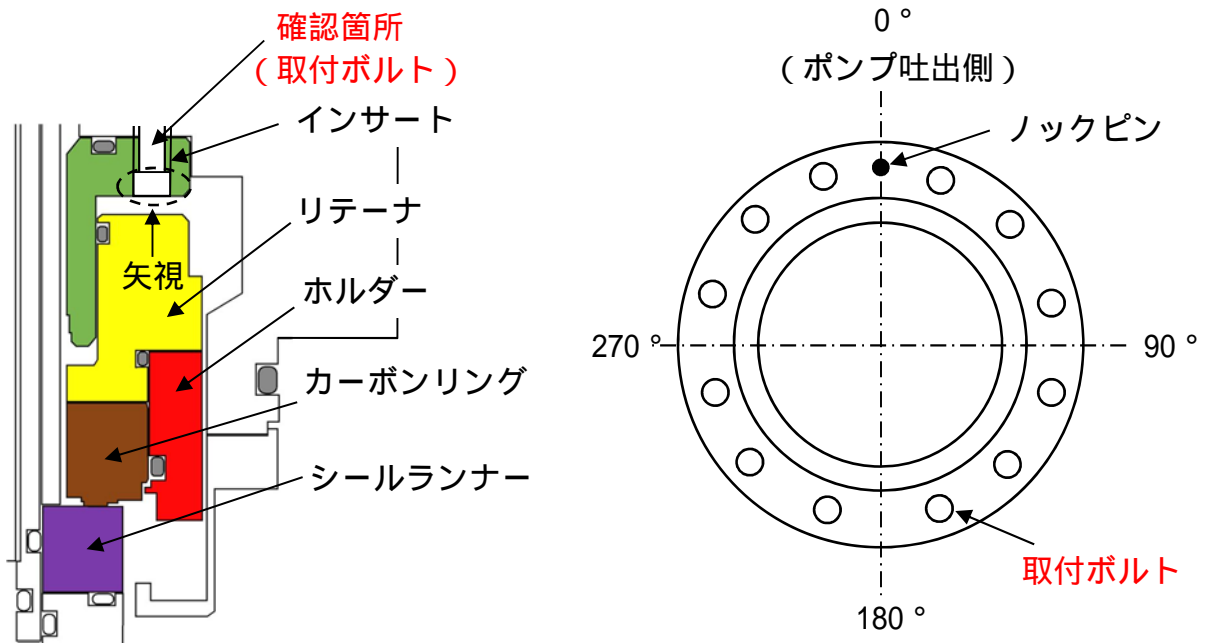
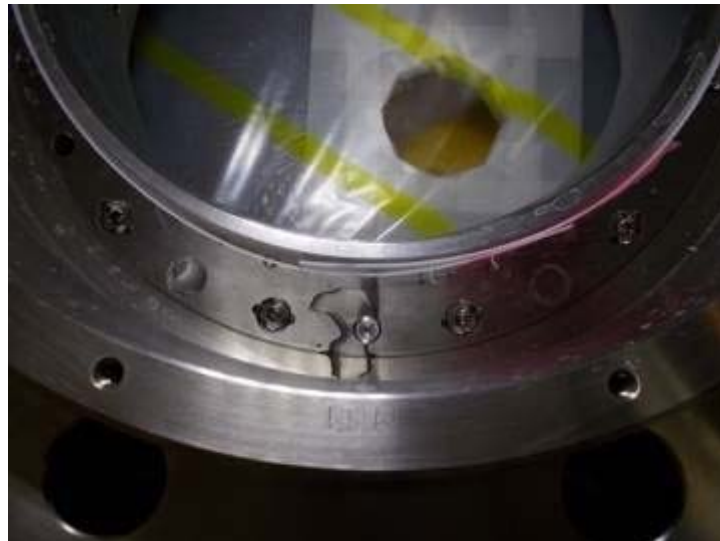
( 2 ) No . 2 シールのシール性に影響する部品の取付け状態確認  
〔 No . 2 インサートの取付ボルトの締付確認 〕

No . 2 インサートの取付ボルトに緩みがないことを確認した。

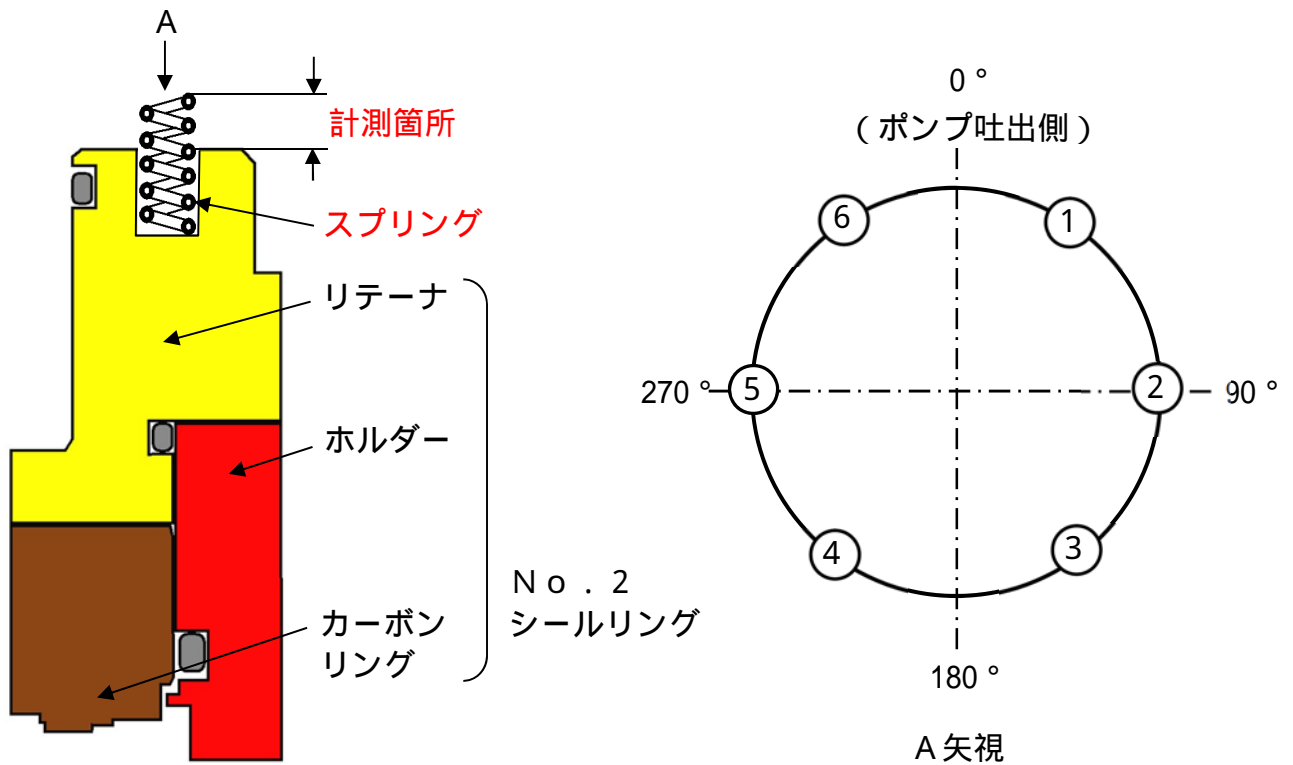
( 2 ) No . 2 シールのシール性に影響する部品の取付け状態確認  
 [ No . 2 シールリングの Springs の突出し量計測 ]

Springs 突出し量は判定値 ( 19mm 以下 ) 内であり、 No . 2 シールリングの追従不良に繋がる取付け不良がないことを確認した。

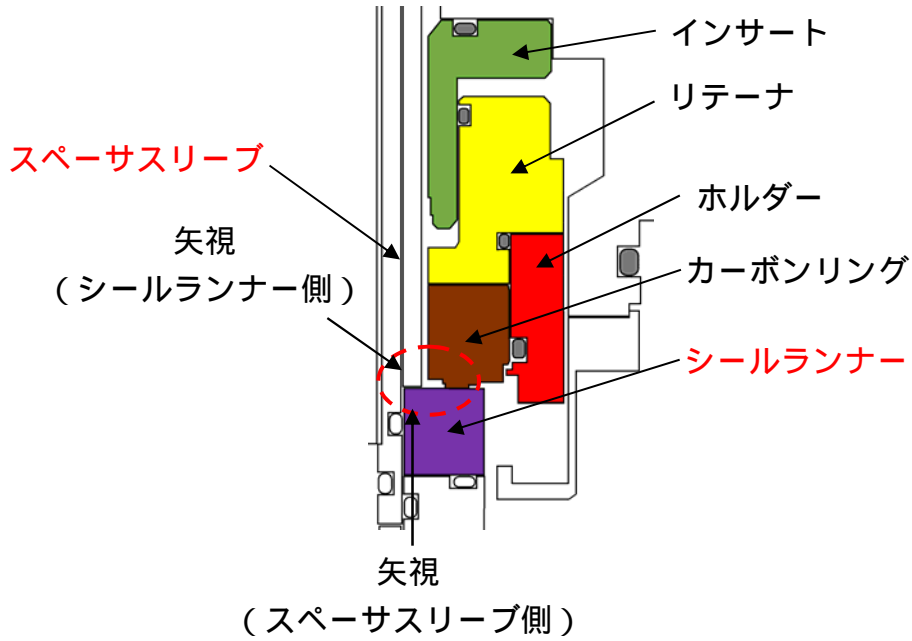
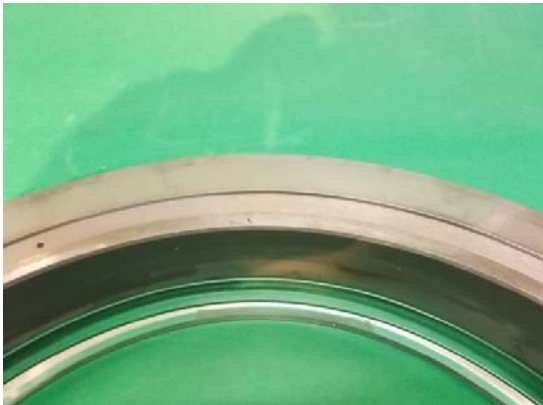
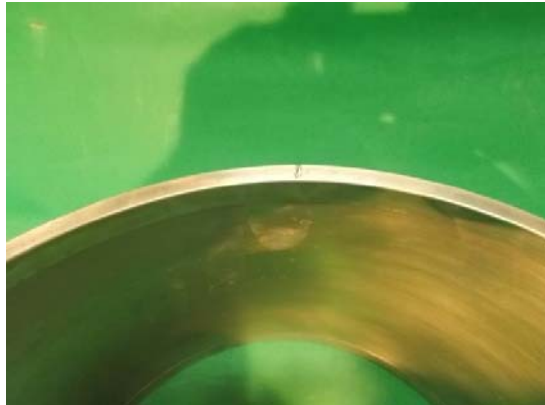
[ No . 2 シールランナー及びスペーサスリーブ ]

シールランナーのシール面に面粗れ等の異常がないこと及びシールランナーとスペーサスリーブの合わせ面に錆や異物等の付着がないことを確認した。

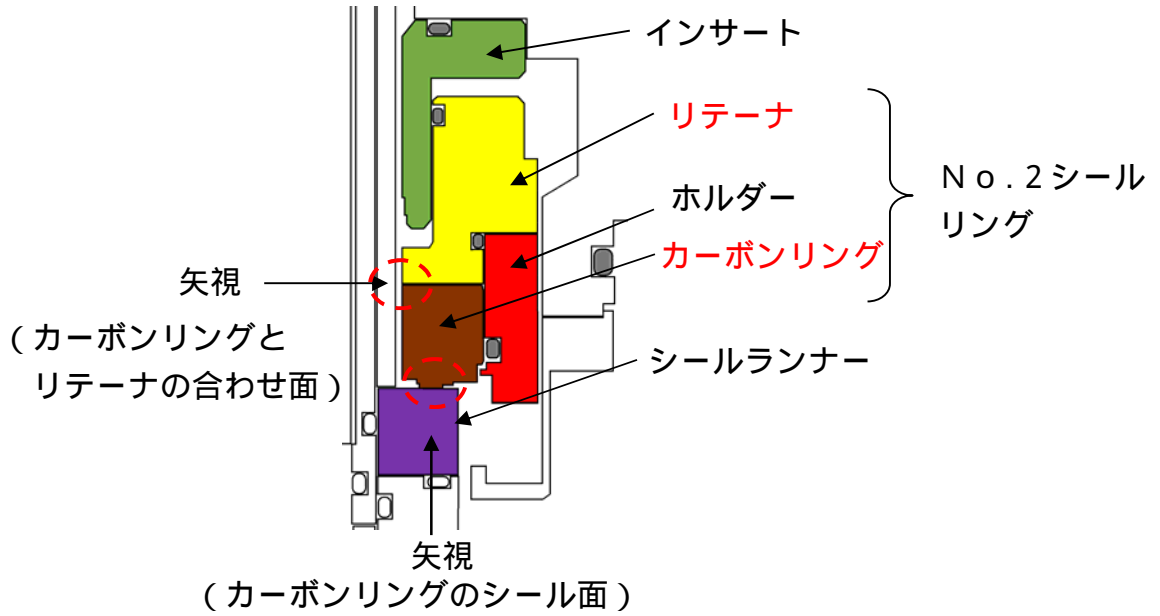
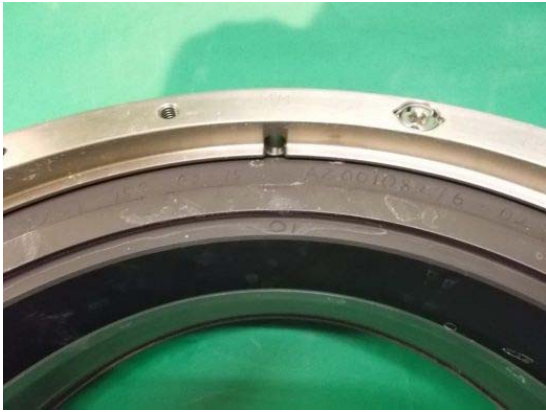
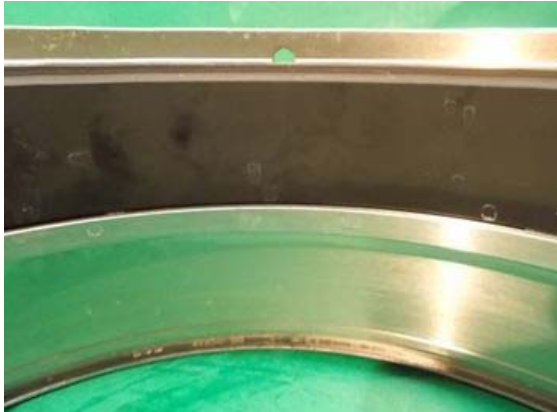
[ No . 2 シールリング ( カarbonリング及びリテーナ ) ]

シール面に錆や異物等の付着がないことを確認した。	カーボンリングとリテーナの合わせ面に異物や浮き上がり等の異常がないことを確認した。

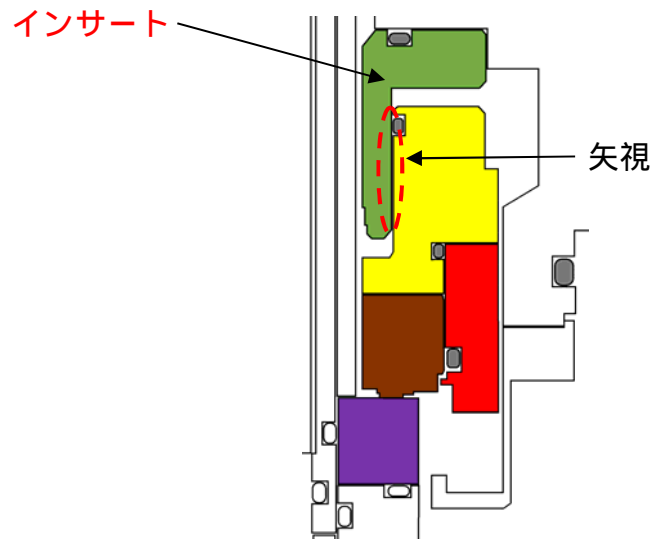
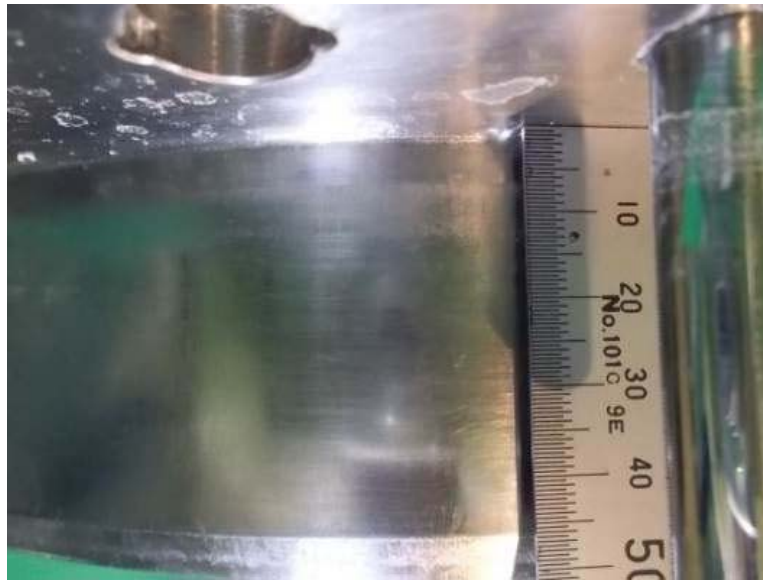
( 3 ) c . 外観確認 [ N o . 2 インサート ]

インサートの摺動部に錆や異物等の噛み込みがないことを確認した。

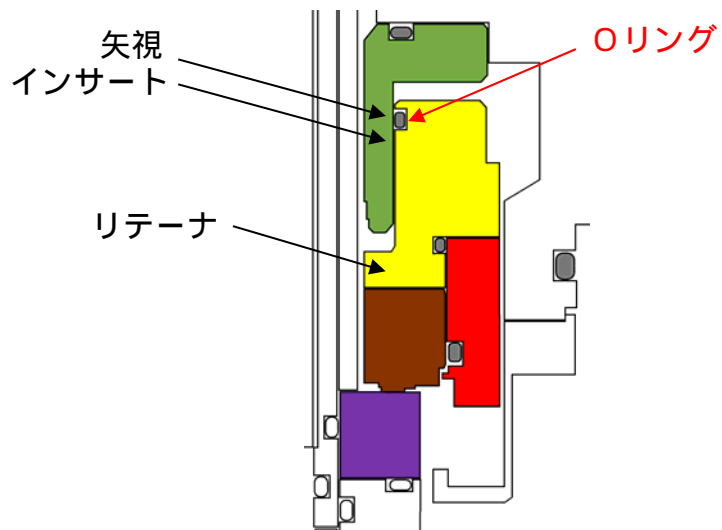
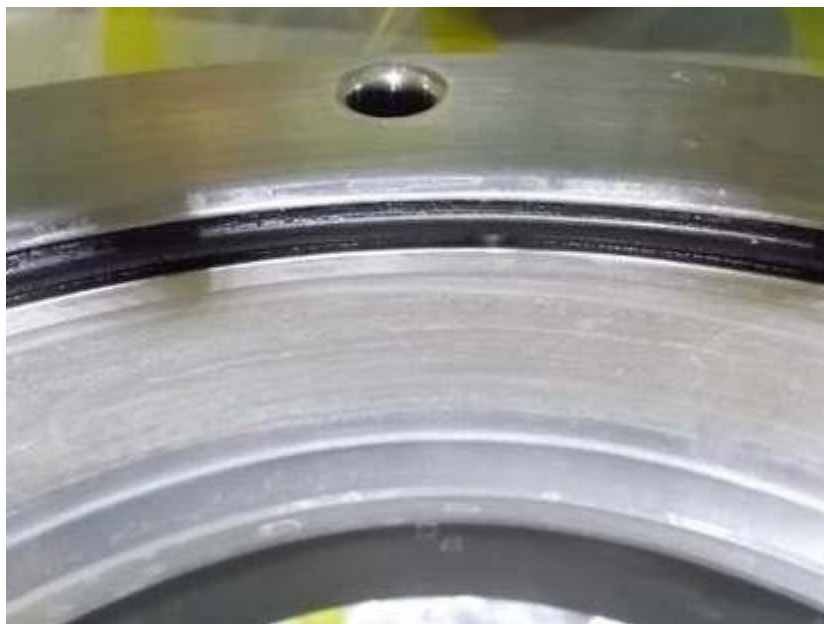
〔 No . 2 インサートとリテーナ間の O リング 〕

No . 2 インサートとリテーナ間の O リングにねじれのような異常がないことを確認した。

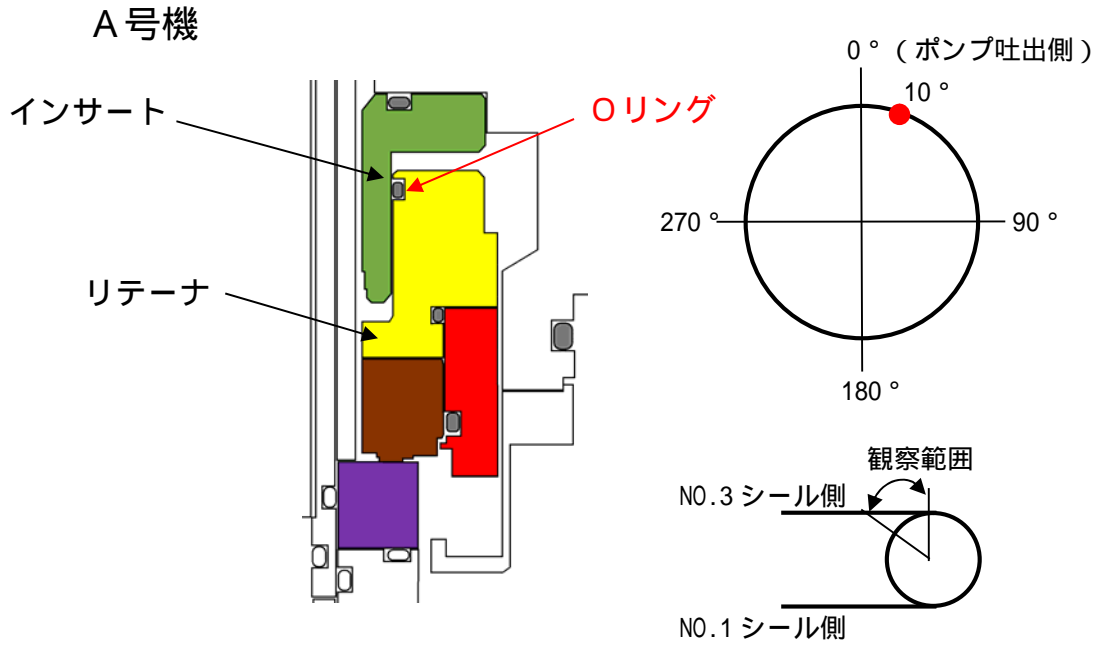
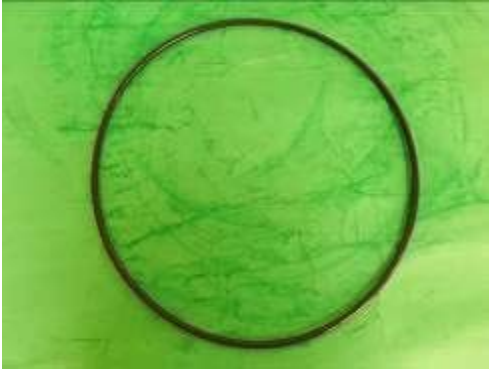
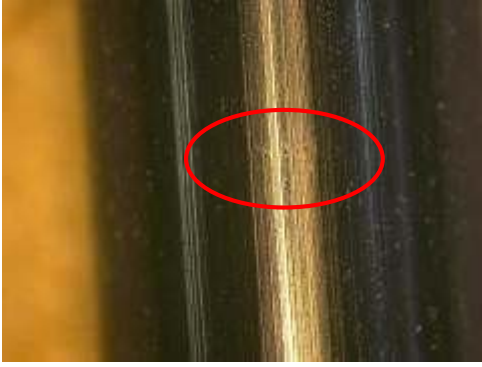
<p data-bbox="730 1496 865 1534">10° 方向</p>

今回の事象は、1次冷却材ポンプのパージ水ライン及びNo. 2シールリークオフラインの満水保管期間中に、1次冷却材ポンプのNo. 2シールに通常状態と逆方向の高い外力が発生したことにより、インサート部のOリングがリテーナとインサート間の隙間に噛み込んだため、Oリングの拘束力が大きくなったと推定される。

<p data-bbox="327 1951 1268 2033">顕微鏡により拡大観察したところ、10° 方向に噛み込みに伴うものと思われる痕 (長さ約 0.9mm) を確認した。</p>

(1) 4A、4B、4D 1次冷却材ポンプについては、一体型の組立品となっているNo. 2シールとNo. 3シールを取替える。また、4C 1次冷却材ポンプについても、念のためNo. 2シールとNo. 3シールを取替える。

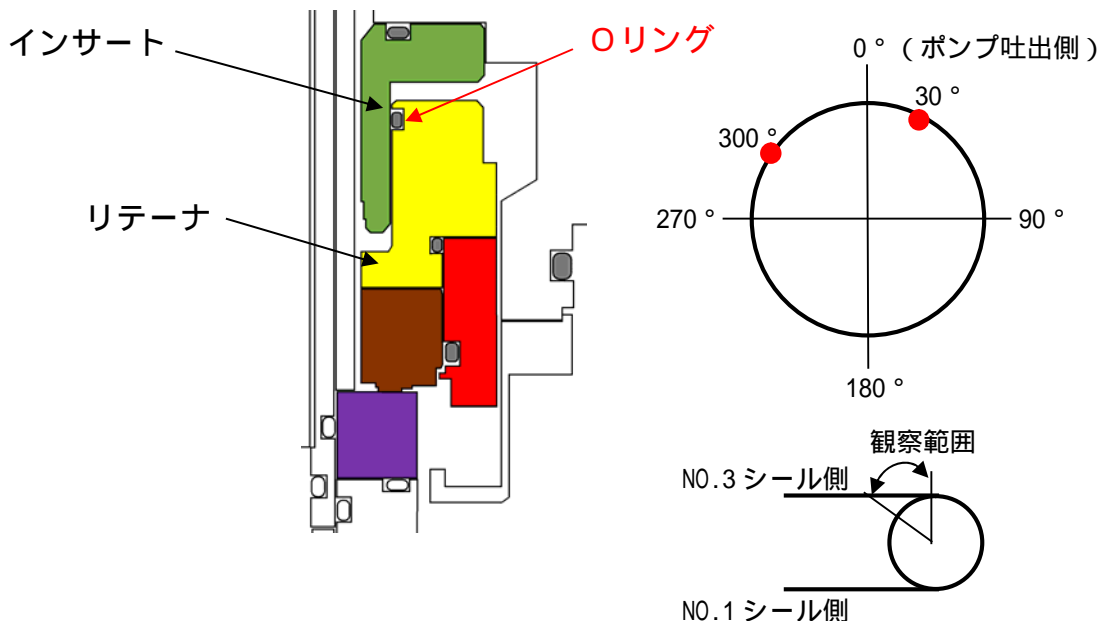
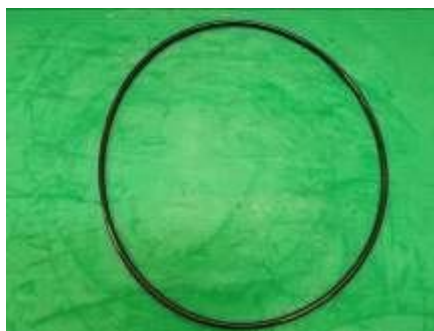
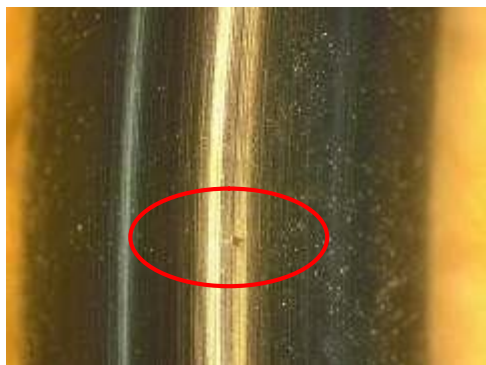
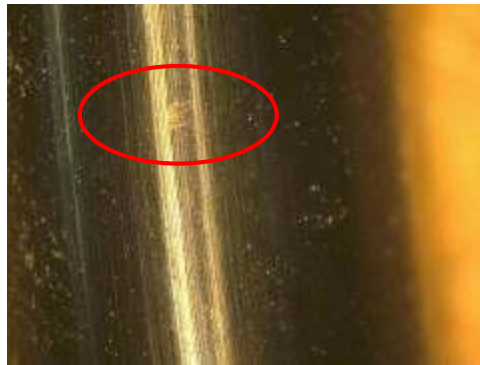
B号機

顕微鏡により拡大観察したところ、30° 及び 300° 方向に噛み込みに伴うものと思われる痕 (30° : 長さ約 0.5mm、300° : 長さ約 0.8mm) を確認した。

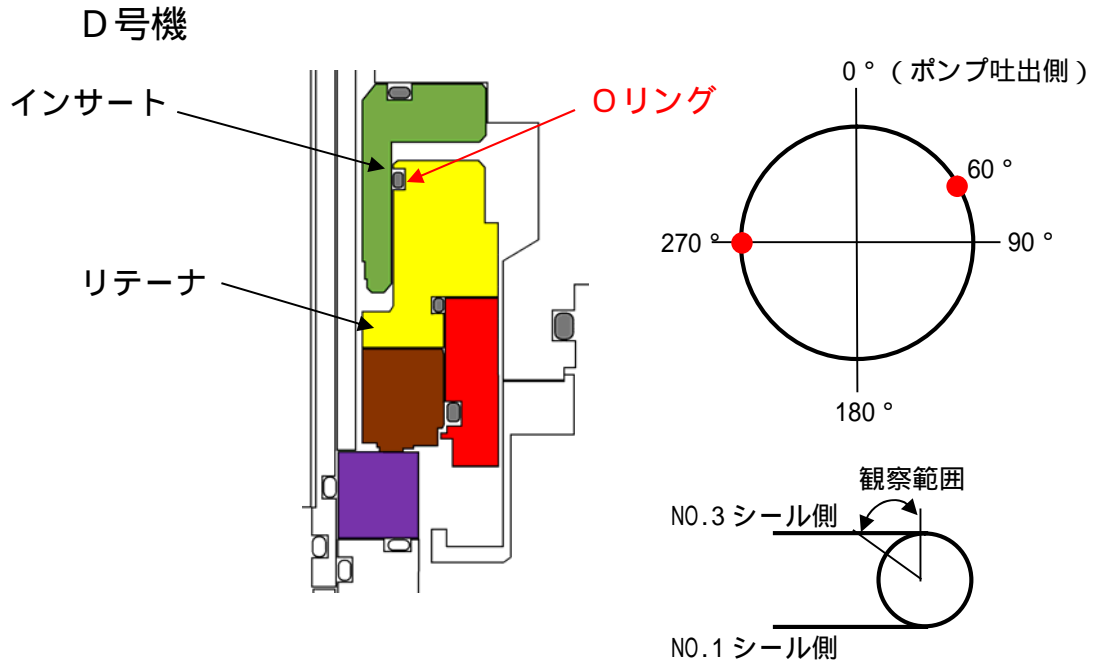
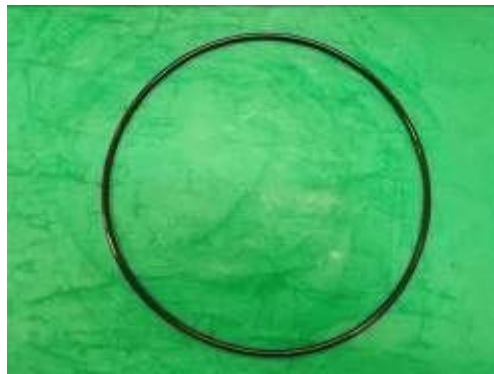
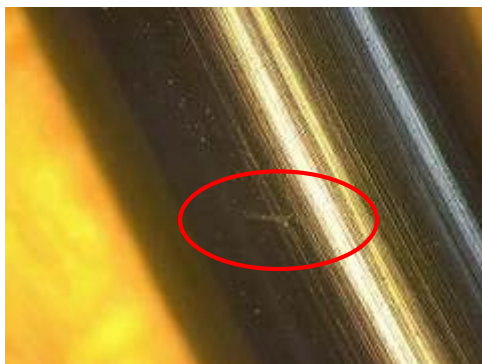
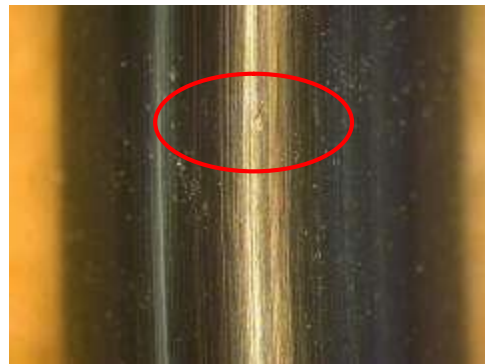
顕微鏡により拡大観察したところ、60° 及び 270° 方向に噛み込みに伴うものと思われる痕 (60° : 長さ約 0.9mm、270° : 長さ約 0.4mm) を確認した。

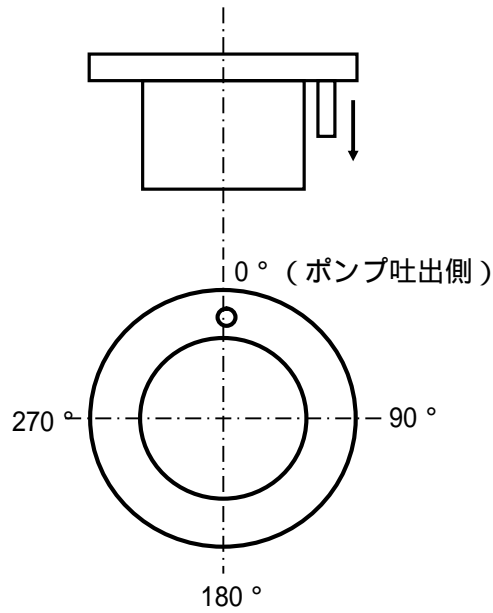
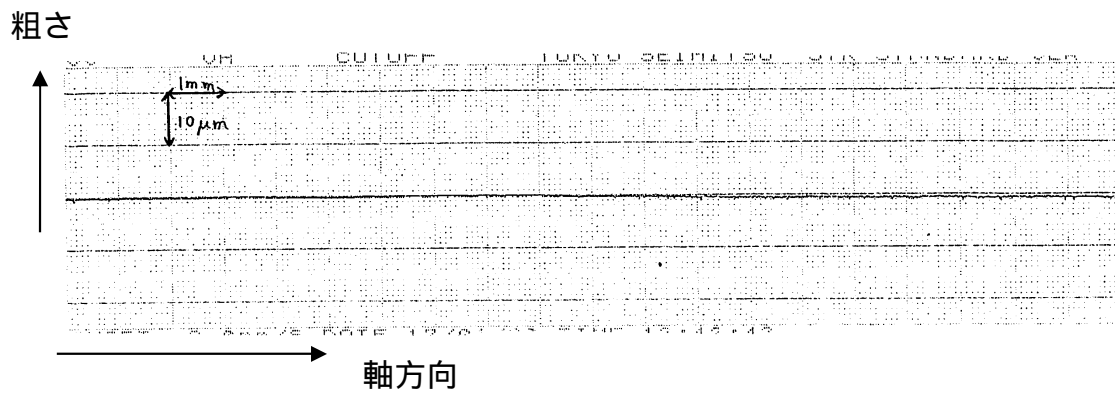
( 4 ) No . 2 インサート表面粗さ計測

軸方向 4ヶ所、周方向 4ヶ所を各 90 度ピッチで計測した結果、表面粗さは 1~2 μm 程度であり、インサート摺動部に動作不良につながるような面粗れがないことを確認した。

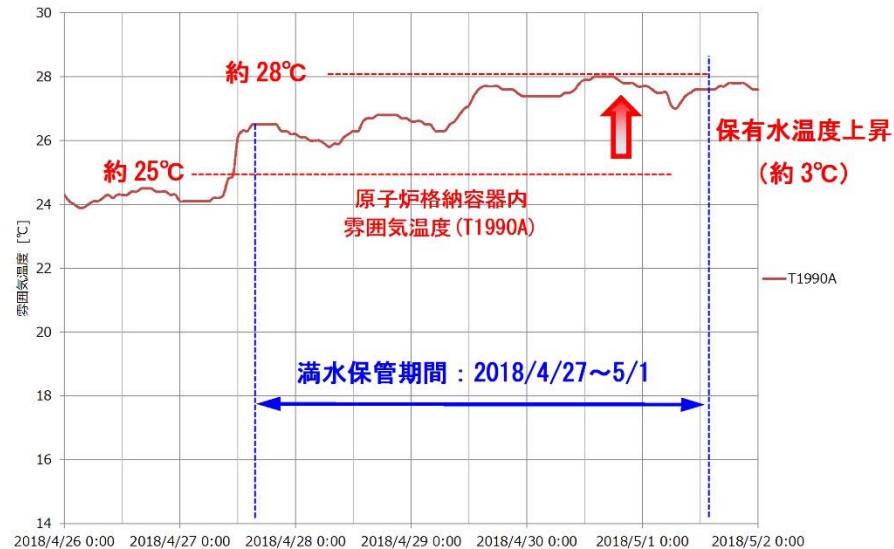
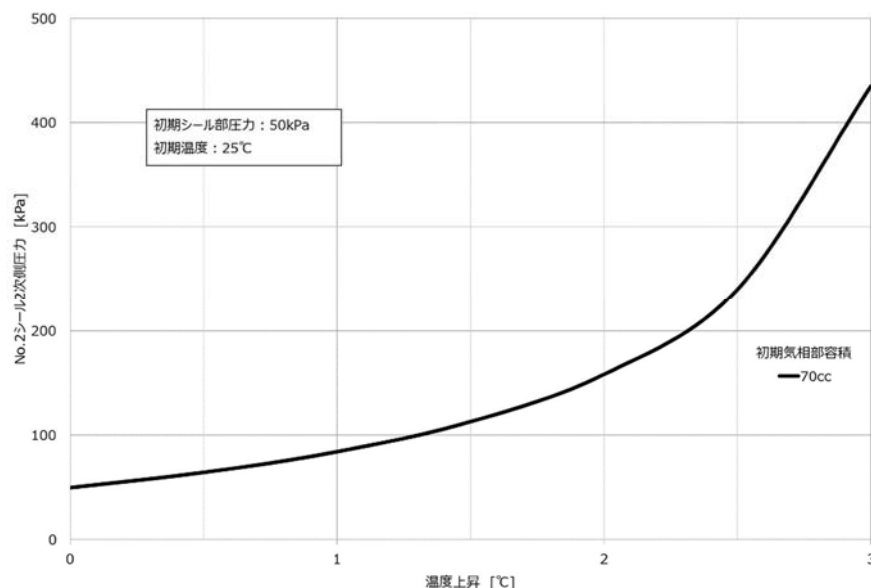
## 1 次冷却材ポンプNo. 2シール出口の圧力上昇評価

1次冷却材ポンプのパージ水ライン及びNo. 2シールリークオフラインは、満水保管期間中において原子炉格納容器内の雰囲気温度が上昇したことから、保有水温度が約3度上昇したと評価した。

1次冷却材ポンプのパージ水ライン及びNo. 2シールリークオフラインは4回の空気抜きと入念な満水操作を実施しているが、最頂部の水平配管には、当該配管容積の1割程度（約70cc）の気相部が存在したと仮定した。

評価した結果、No. 2シール出口圧力は、1次冷却材ポンプのパージ水ライン及びNo. 2シールリークオフラインを満水保管している期間中の圧力上昇により約400～500kPaに上昇したと評価した。

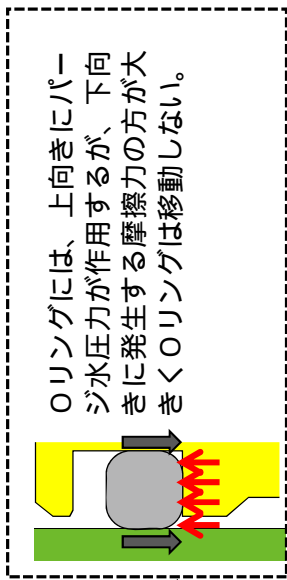
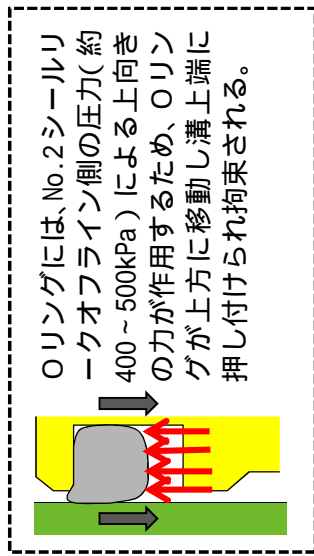
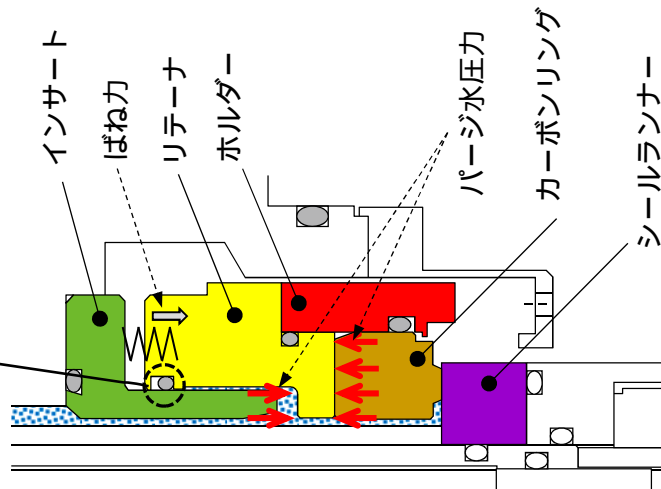
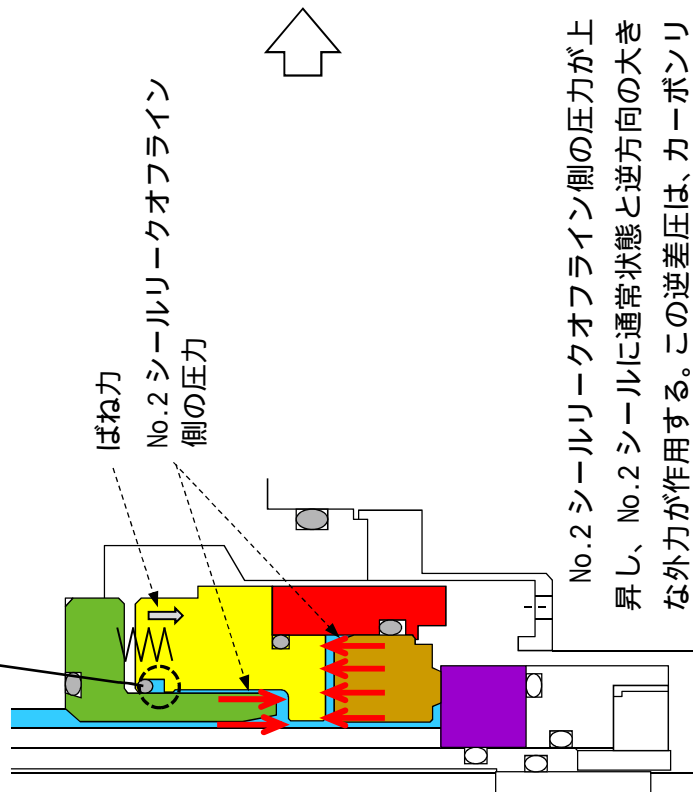
## No.2 シール面の開き発生の推定メカニズム

リテーナは、パージ水圧力により上向きの力を受けるが、自重とばね力により下向きへ押し付けられている。カーボンリングは、リテーナから下向きの力を受けシールランナーへ着座している。

No.2シールリークオフライン側の圧力が上昇し、No.2シールに通常状態と逆方向の大きな外力が作用する。この逆差圧は、カーボンリングとリテーナの間に作用するため、リテーナは上方に押し上げられ、カーボンリングは下方に押し付けられシールランナーに着座することにより、リテーナとカーボンリングの隙間が広がる。

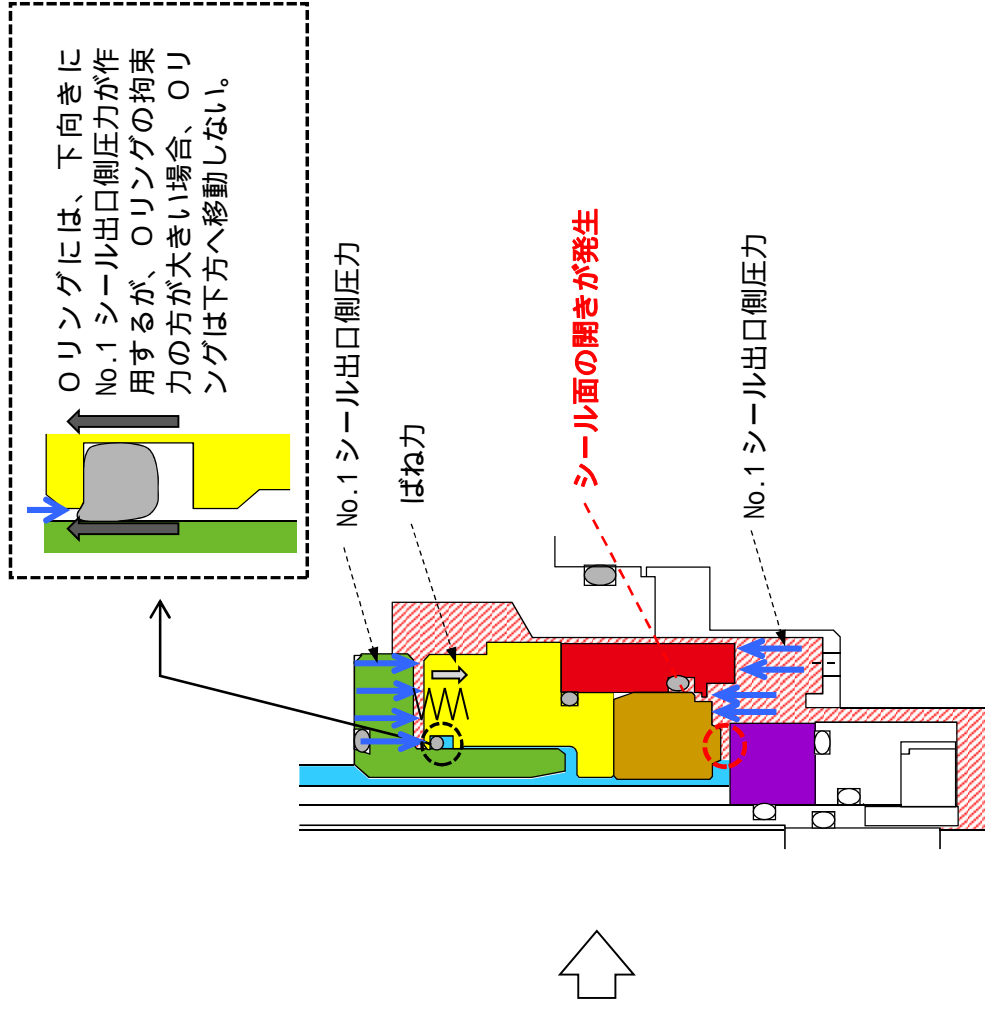
RCS 昇圧時

リングには、下向きに No.1 シール出口側圧力が作用するが、リングの拘束力が大きい場合、リングは下方へ移動しない。

No.1 シール出口側圧力により、リテーナに下向きの力が作用するが、リングの噛み込みにより拘束され、リテーナは下がらない。一方、カーボンリングは、No.1 シール出口側圧力により、上方へ移動し、シール面が開いたと考えられる。

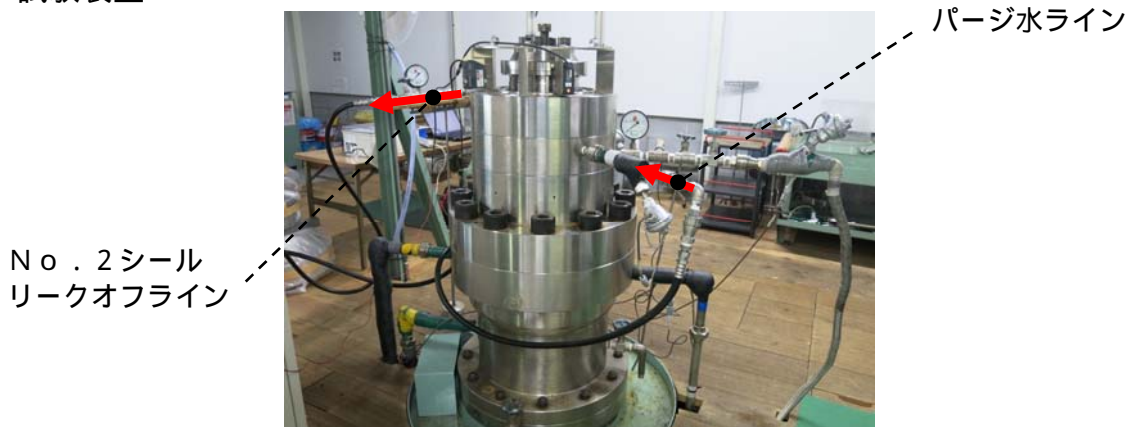
## 試験装置

逆差圧	リークの有無	
	1回目	2回目
270 kPa	なし	なし
350 kPa	なし	なし
400 kPa	あり	あり

No. 2シール出入口の圧力差（逆差圧）を400 kPaとした後に、正圧状態でNo. 2シールリークオフライン流量が増加することを確認した。また、その後分解を行い、No. 2シールリングが拘束状態であったことを確認した。
