## 陸上自衛隊が導入するV-22オスプレイの安全性【概要】

米海兵隊MV-22オスプレイによる沖縄における不時着水を踏まえた陸上自衛隊V-22オスプレイの安全対策の方向性について  
(フォローアップ) 【概要】

# 沖繩における米海兵隊MV-22オスプレイの不時着水事故について

# 豪州における米海兵隊MV-22オスプレイの着艦中の事故について

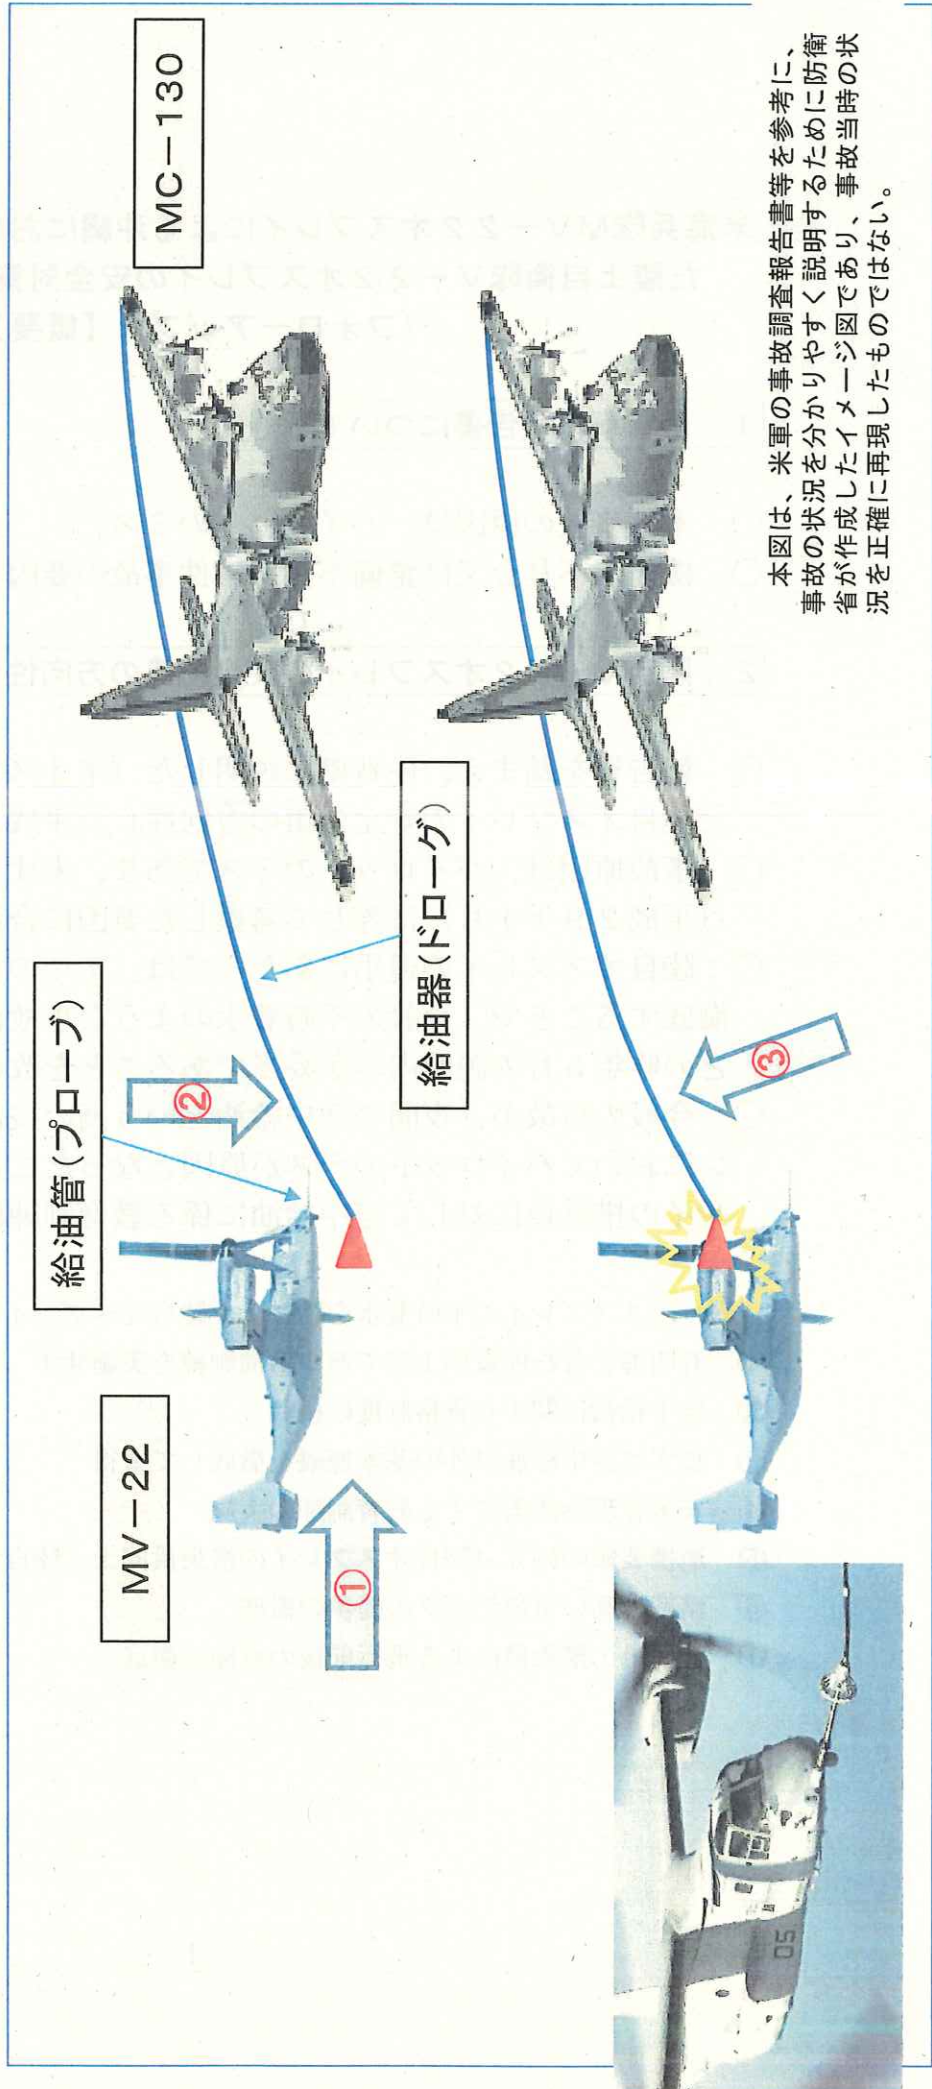
- 公表日: 平成29年9月11日(月)
- 同報告書及び米側の説明によれば、本件事故の原因は、**困難な気象条件下で空中給油訓練を行った際のパイロットのミス**であるとされている。
- オスプレイのパイロットは、飛行訓練及び空中給油活動を行う有効な資格を有していた。パイロットと搭乗員は、本件事故の前夜に少なくとも12時間の休息をとっており、事故につながらる疲労やストレスの兆候はなかった。
- オスプレイは、MC-130のドロークへの接続が何度か不調に終わった後、最後に接続を試みた際、**①オスプレイのパイロットは出力を上げて過ぎたことに気づき、直ちに出力を下げたが、MC-130との正常な距離を保つことができず、その後、②ドロークが下降し、③その後に上昇して右方に動き、オスプレイの右のプロペラと接触した。**
- 回収されたフライト・データによると、機体の不具合又は整備不良が本件事故の要因となる兆候はなかった。

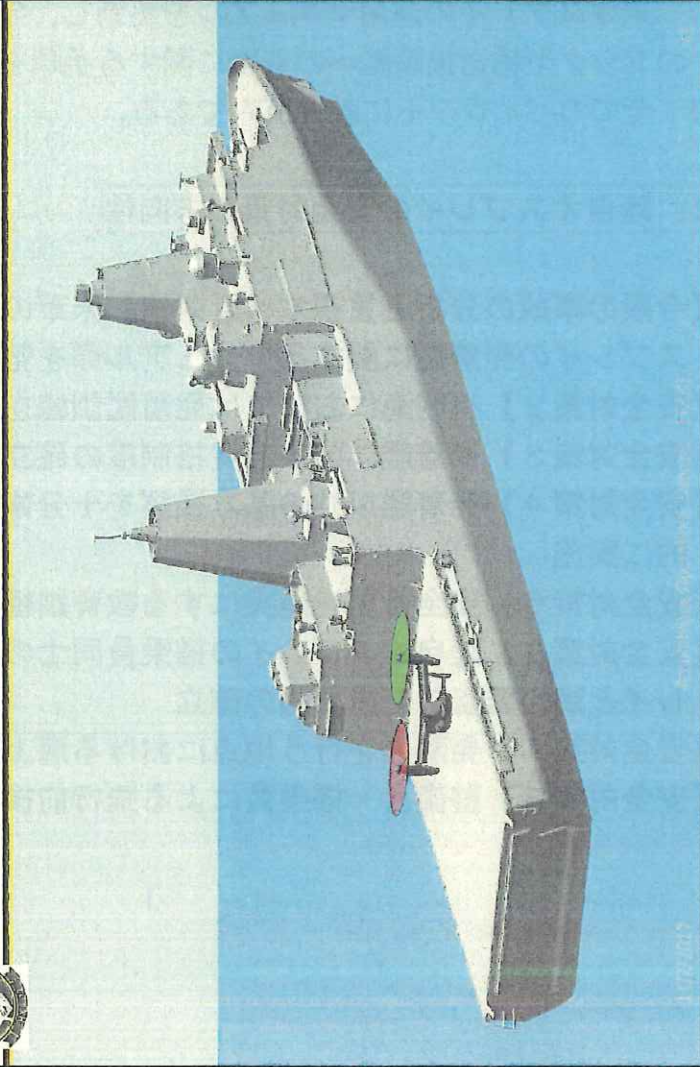
- 公表：平成30年5月
- 同報告書及び米側の説明によれば、本件事故の原因は、着艦の際にオスプレイ自体の吹きおろし（ダウンウォッシュ）が、輸送揚陸艦の船体に当たって跳ね返り、オスプレイのローター（回転翼）に戻ってきたことによるとされている。
- こうした状況は、機体の重さ、風速の低さ、甲板の低さなどの要因が重なったことにより発生した可能性がある。
- オスプレイの機体自体に問題はなく、すべての運用マニュアルの手順と制限に従っており、パイロットや搭乗員にも任務上の問題はなかった。

事故発生時の位置関係のイメージ（艦船の右後方から進入）

- 米オスプレイの運用マニュアルを更新し、今回の事故が発生した状況下でのドック型輸送揚陸艦への着艦に関する手順を追加した。
- 全てのパイロットに教育済みである。

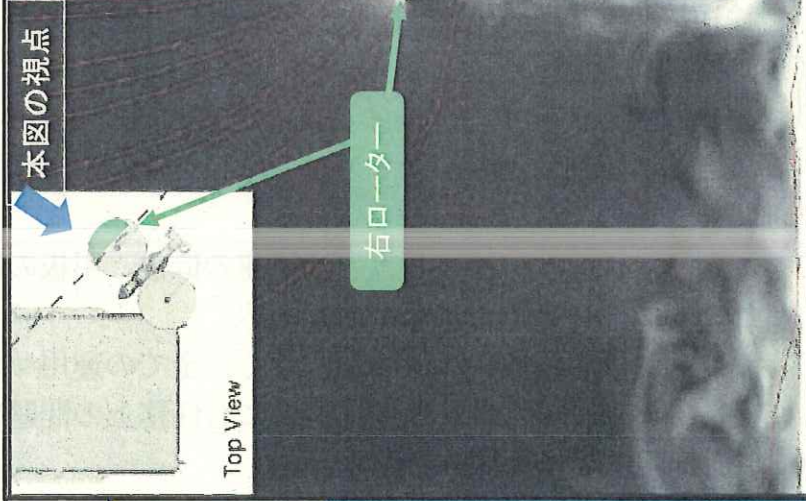
右ローター付近で再循環する吹きおろしのイメージ  
(米のシミュレーション結果に、防衛省が黄矢印等を加筆)
