陸上自衛隊が導入するV-22オスプレイの安全性について

沖縄における米海兵隊MV-22オスプレイの不時着水事故について

豪州における米海兵隊MV-22オスプレイの事故を踏まえた 陸上自衛隊V-22オスプレイの安全対策の方向性について

豪州における米海兵隊MV-22オスプレイの着艦中の事故について

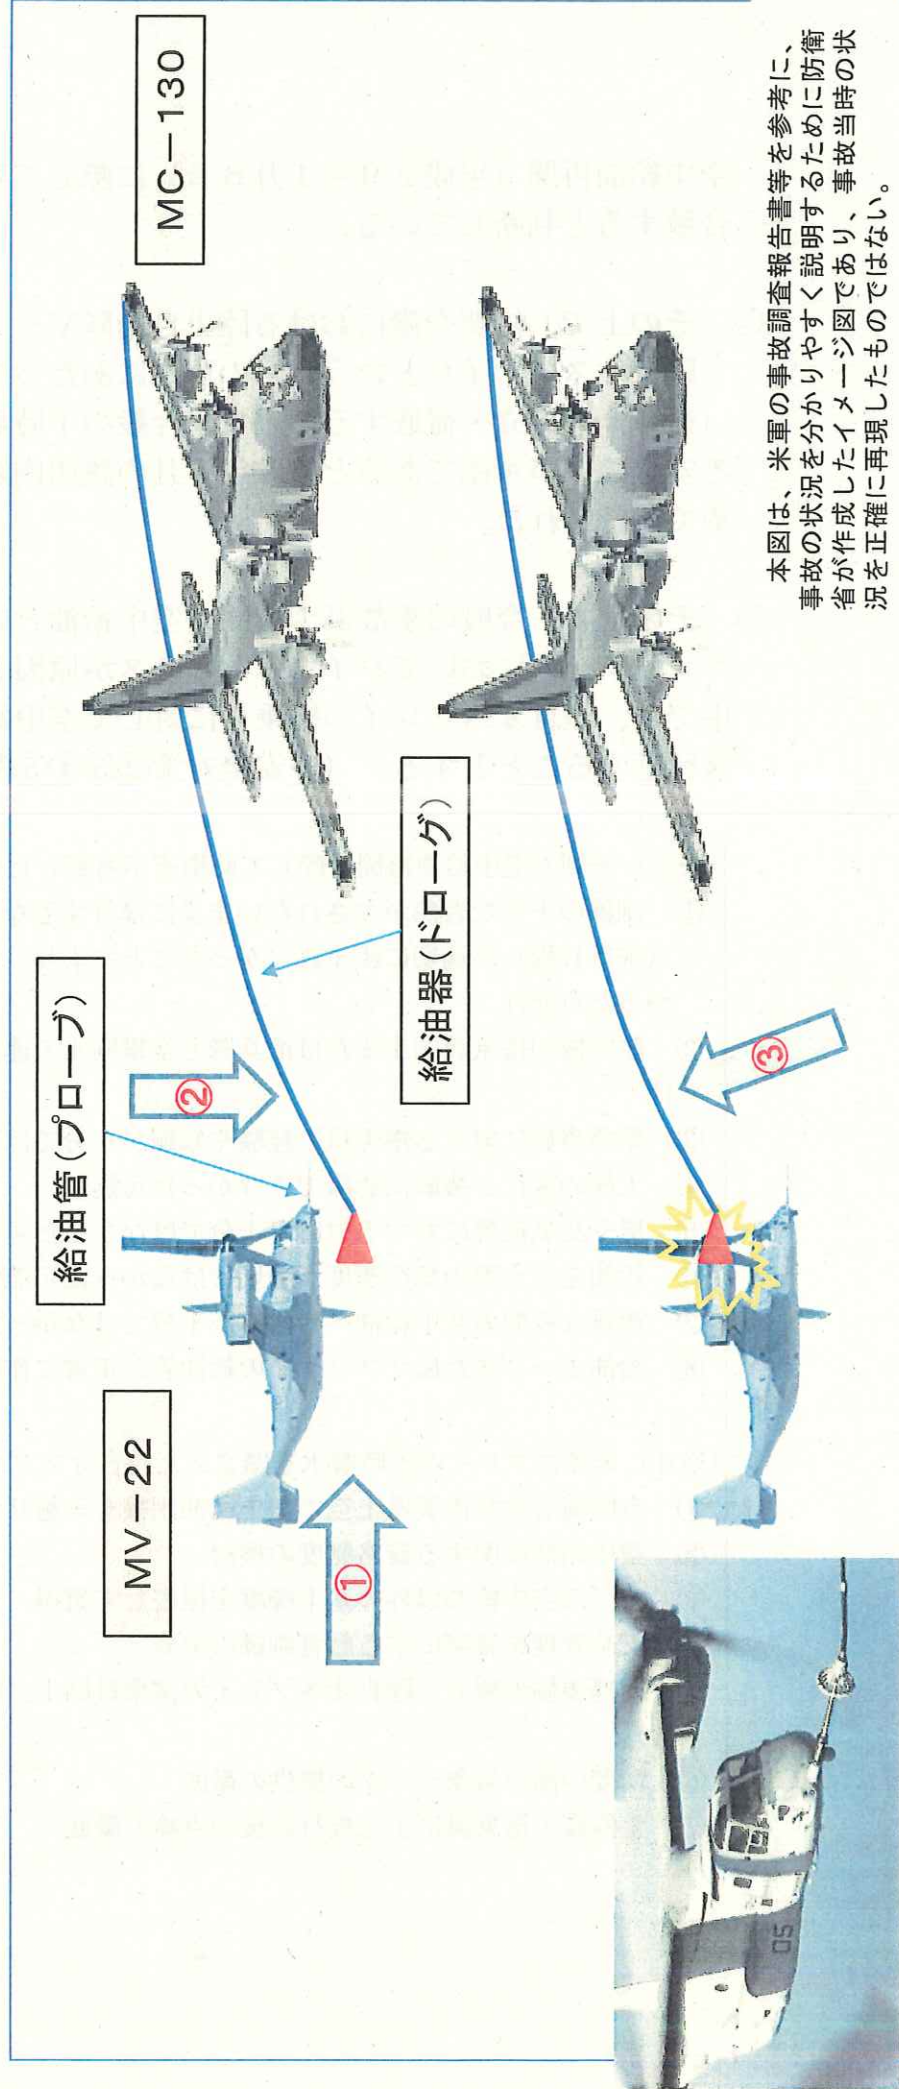
- 公表日：平成29年9月11日(月)
- 同報告書及び米側の説明によれば、本件事故の原因は、**困難な気象条件下で空中給油訓練を行った際のパイロットのミス**であるとされている。
- オスプレイのパイロットは、飛行訓練及び空中給油活動を行う有効な資格を有していた。パイロットと搭乗員は、本件事故の前夜に少なくとも12時間の休息をとっており、事故につながる疲労やストレスの兆候はなかった。
- オスプレイは、MC-130のドロークへの接続が何度か不調に終わった後、最後に接続を試みた際、**①オスプレイのパイロットは出力を上げ過ぎたことに気づき、直ちに出力を下げたが、MC-130との正常な距離を保つことができず、その後、②ドロークが下降し、③その後上昇して右方に動き、オスプレイの右のプロペラと接触した。**
- 回収されたフライト・データによると、機体の不具合又は整備不良が本件事故の要因となる兆候はなかった。

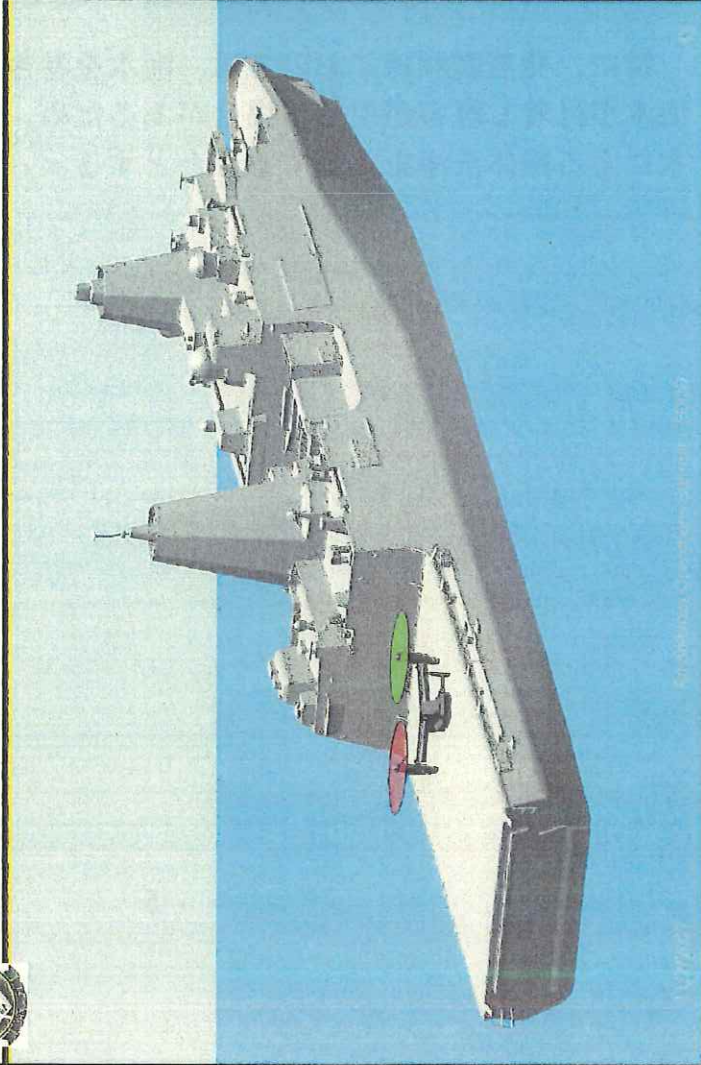
事故発生時の位置関係のイメージ（艦船の右後方から進入）

- 公表：平成30年5月
- 同報告書及び米側の説明によれば、本件事故の原因は、着艦の際にオスプレイ自体の吹きおろし（ダウンウォッシュ）が、輸送揚陸艦の船体に当たって跳ね返り、オスプレイのローター（回転翼）に戻ってきたことによるとされている。
- こうした状況は、機体の重さ、風速の低さ、甲板の低さなどの要因が重なったことにより発生した可能性がある。
- オスプレイの機体自体に問題はなく、すべての運用マニュアルの手順と制限に従っており、パイロットや搭乗員にも任務上の問題はなかった。

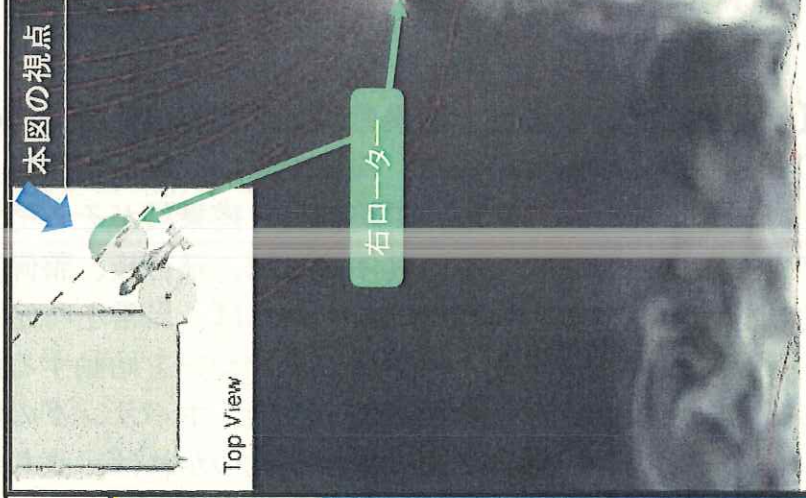
右ローター付近で再循環する吹きおろしのイメージ
(米のシミュレーション結果に、防衛省が黄矢印等を加筆)
