2 クリーク木杭の耐腐朽性等に関する調査 (H24 ~)

1 目的

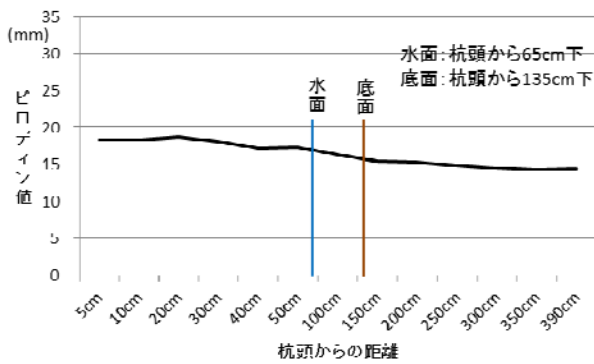
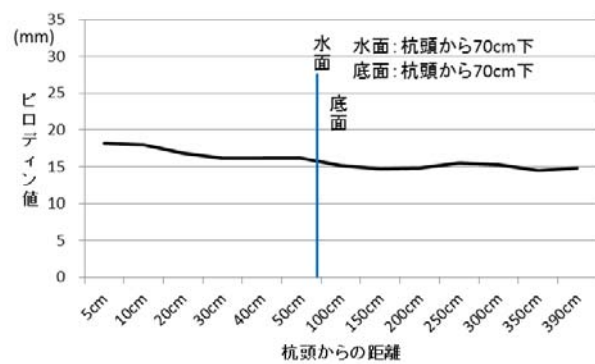
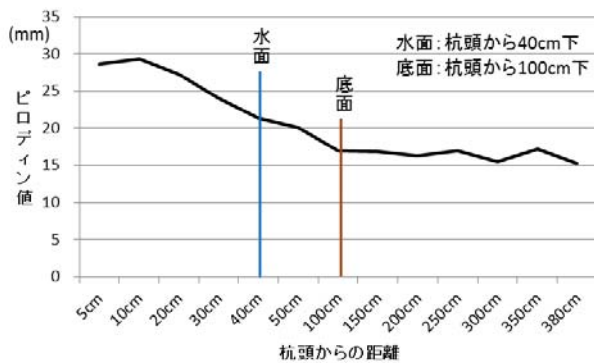
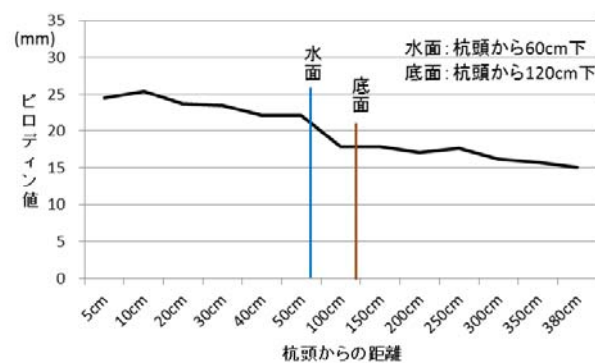
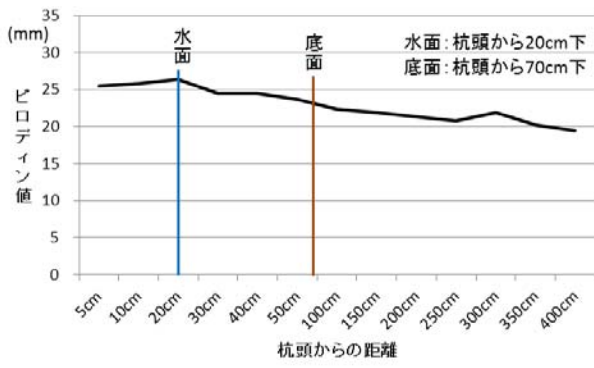
図-2 ピロディン測定結果(~)

施工から5年が経過しているの箇所については、ピロディン値が20mm以上の値はみられなかったが、同じく施工から5年が経過しているでは、杭全体で値が高く、底面より下でも20mm以上の値が確認された。施工から6年が経過しているについては、20mm以上の値はみられなかったが、の水面上部において、20mm以上の値がみられた。現地で杭を引き抜く前にバックホウのバケットで杭頭を叩いて空隙を作る作業を行った際に、杭頭付近が傷ついたことによると考えられる。以外の箇所については杭頭に衝撃を与えないよう配慮し、引き抜きを行っている。

すべての箇所で、水中及び土中部において、ピロディン値の大きな違いはみられなかった。

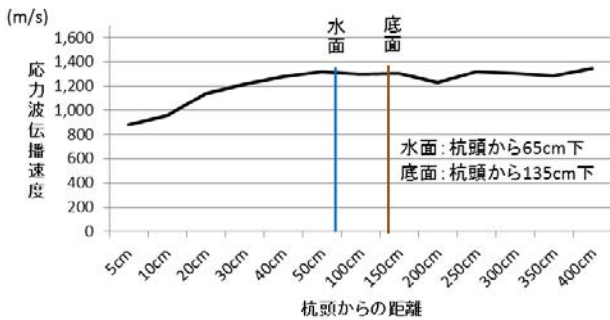
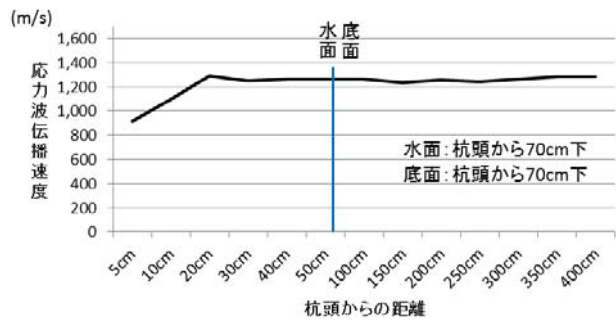
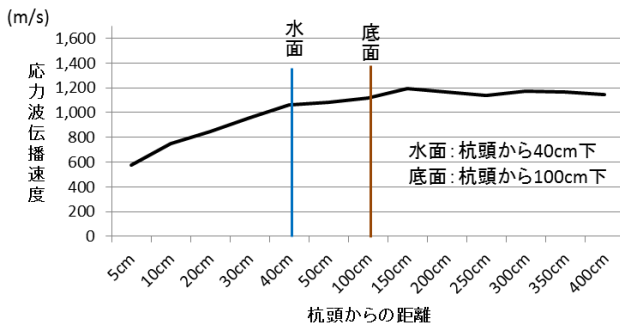
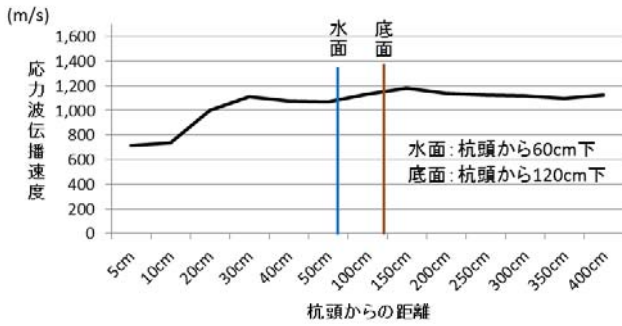
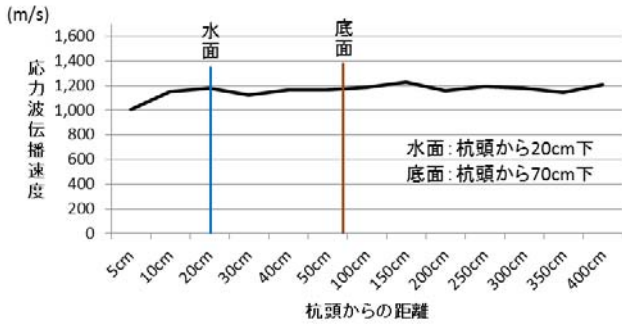
図-4 ファコップによる応力波伝播速度測定結果 (~)

いずれの調査地においても応力波伝播速度は概ね 1,000 ~ 1,600m/s であったが、全ての調査地で、水面より上部である杭頭付近で応力波伝播速度が小さかった。特に、 において杭頭から 20cm 下まで 1,000m/s 以下の低い値を示した。

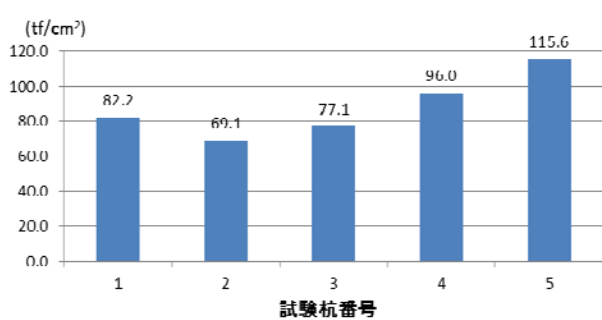
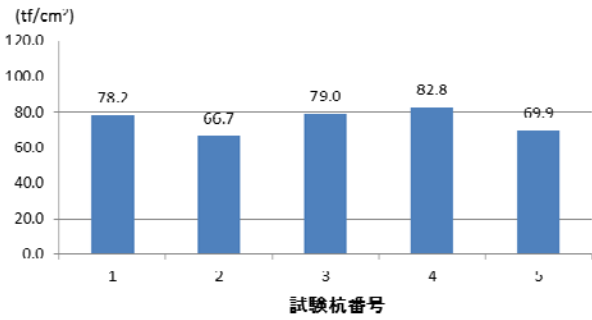
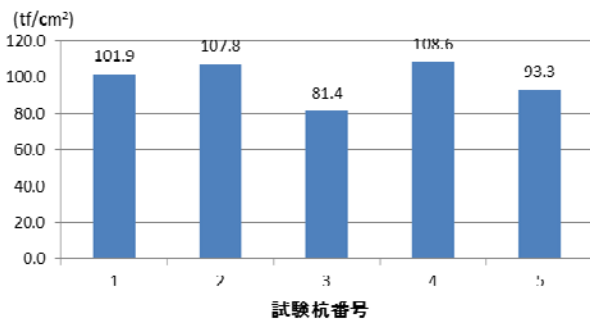
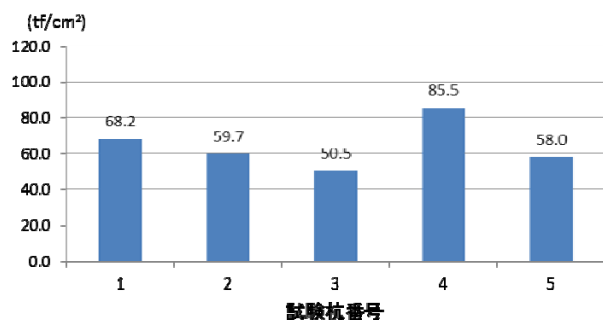
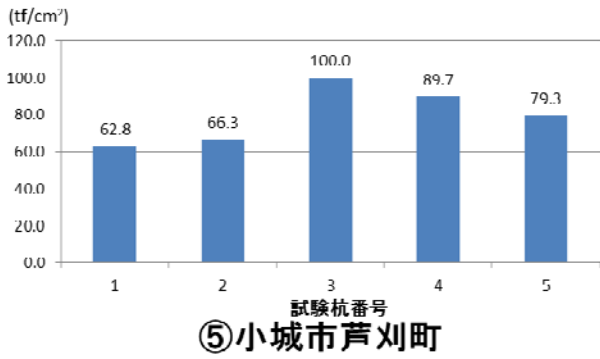
図-5 動的ヤング係数測定結果 (~)

動的ヤング係数は、全ての試験地で 50 tf/cm^2 を上回っており、スギとしては標準的な値を示した。そのため、杭木全体としては高い強度を維持していることが確認された。

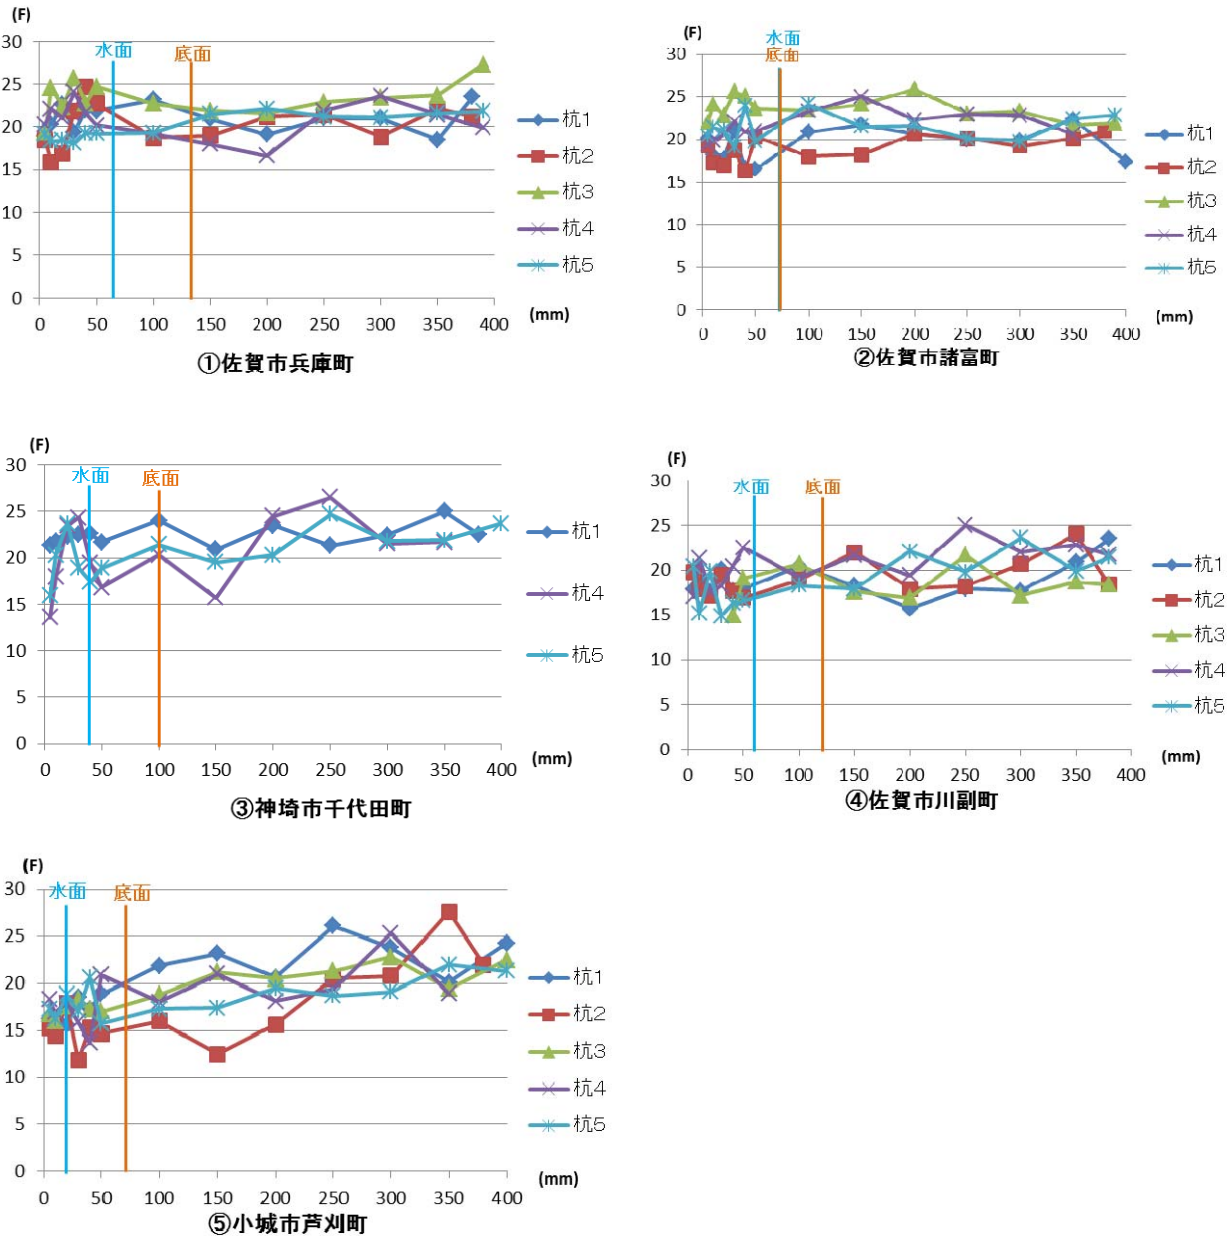
図 - 6 デジタルマイクロプローブ調査結果 (試験地 ~)

図 - 6 の縦軸は力 (F) の大きさ、横軸は杭頭からの距離を示している。試験地 については、測定機器の故障により、杭 3、杭 4 の測定結果が得られなかった。

において、杭頭部より杭先端の方が高い強度を示した。以外の試験地で、水上、水中、土中の間に有意な差はみられなかった。
