3 クリーク木杭の耐腐朽性等に関する調査 (H24～)

山口 修

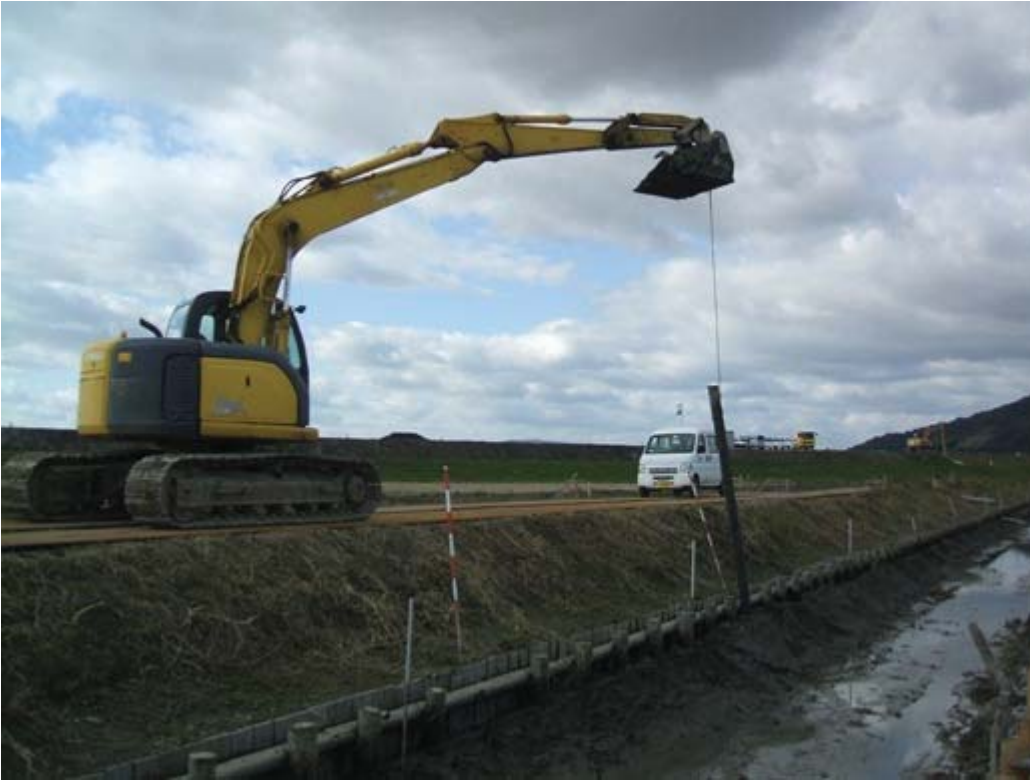
図-2 クリーク防災杭の採取状況(小城地区水路)

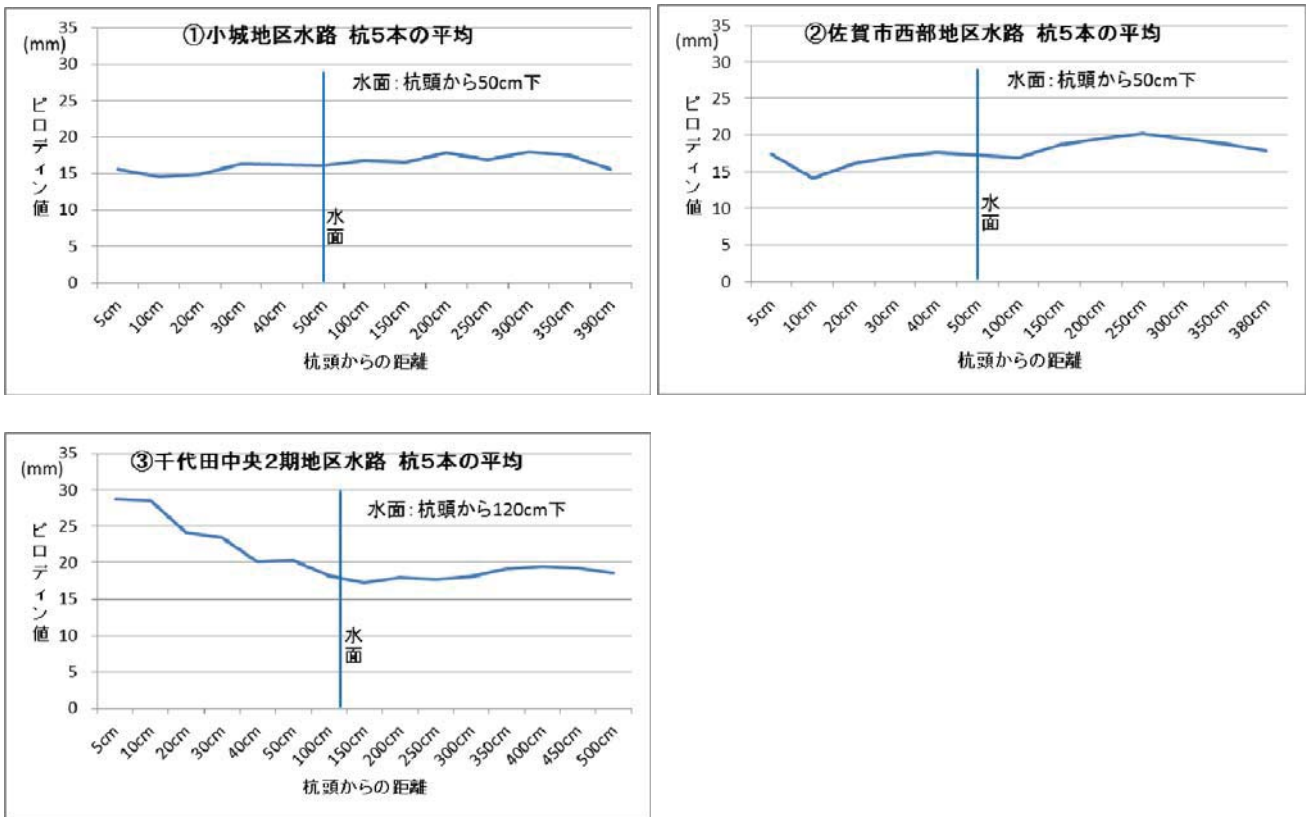
図-3 (①～③) ピロディン測定結果

施工から5年経過しているが、ピロディン値は新規材と変わらない測定結果である。③千代田中央2期地区水路の杭頭付近でピロディン値が30mm前後となっているのは、現地で杭を引き抜く前にバックホウのバケットなどで杭頭を叩いた際に、杭頭付近が傷ついたことによると考えられる。

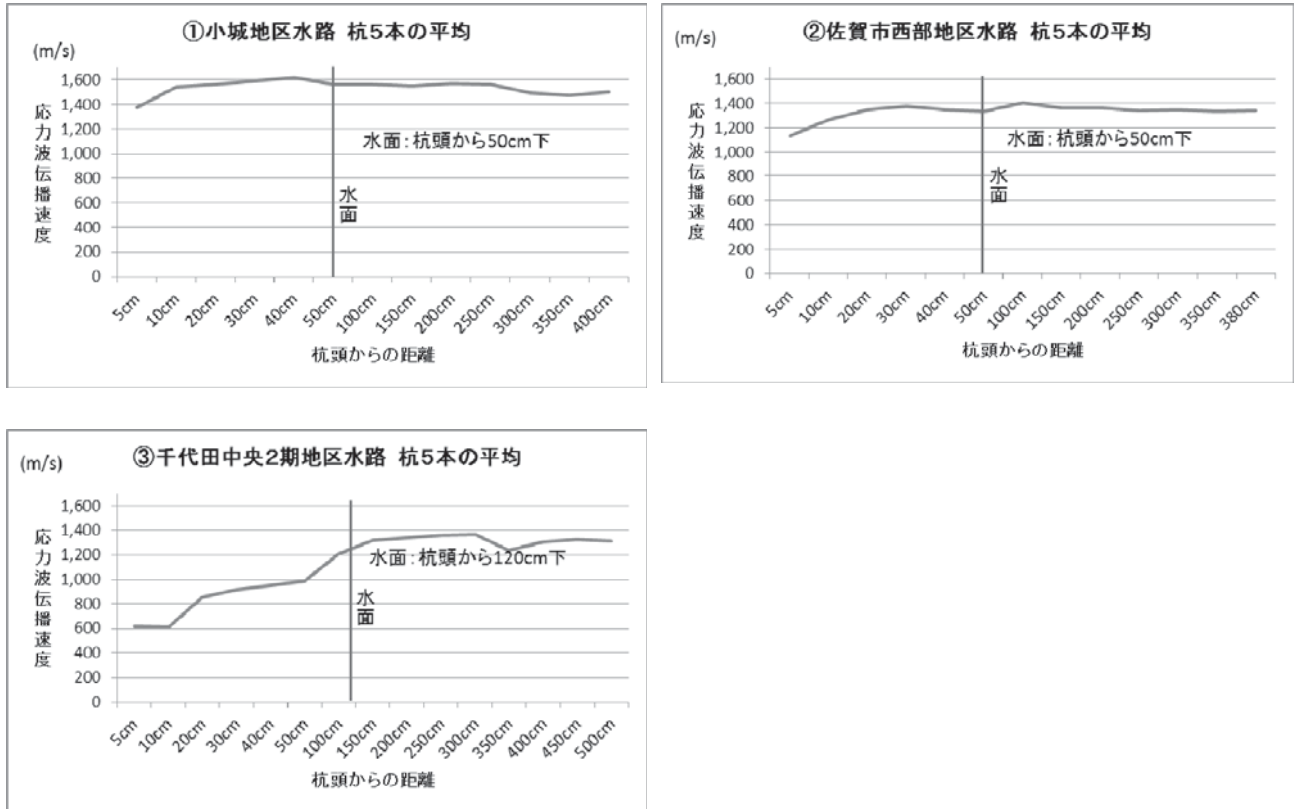
図-4 (①～③) ファコップによる応力波伝播速度測定結果

応力波伝播速度は概ね1,000～1,600m/sであったが、杭頭が潰れた部分は600m/s程度を示した。いずれの調査地も、杭頭で応力波伝播速度が小さかった。

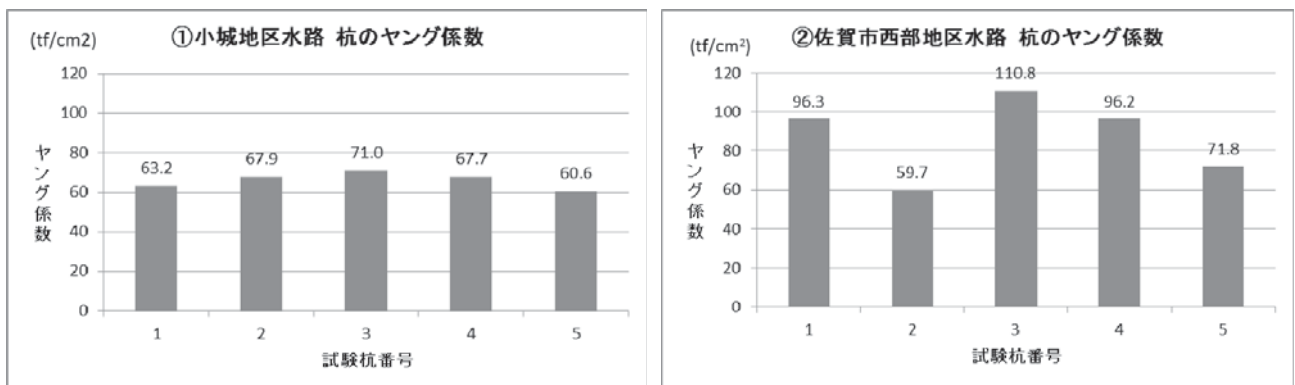
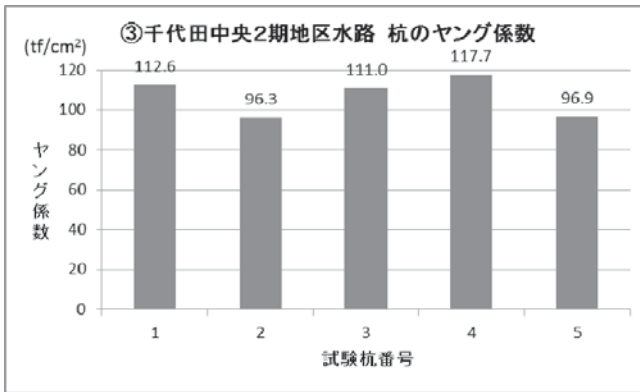
図-5 (①～③) 動的ヤング係数測定結果

動的ヤング係数は、③で $100\text{tf}/\text{cm}^2$ を上回る高い値を示した。①はスギとしては標準的な値を示した。水中や土中に置かれた杭材は、高い強度を維持していることが確認された。
