## 2 クリーク木杭の耐腐朽性等に関する調査

(H24 (2012) ～)

林崎 泰

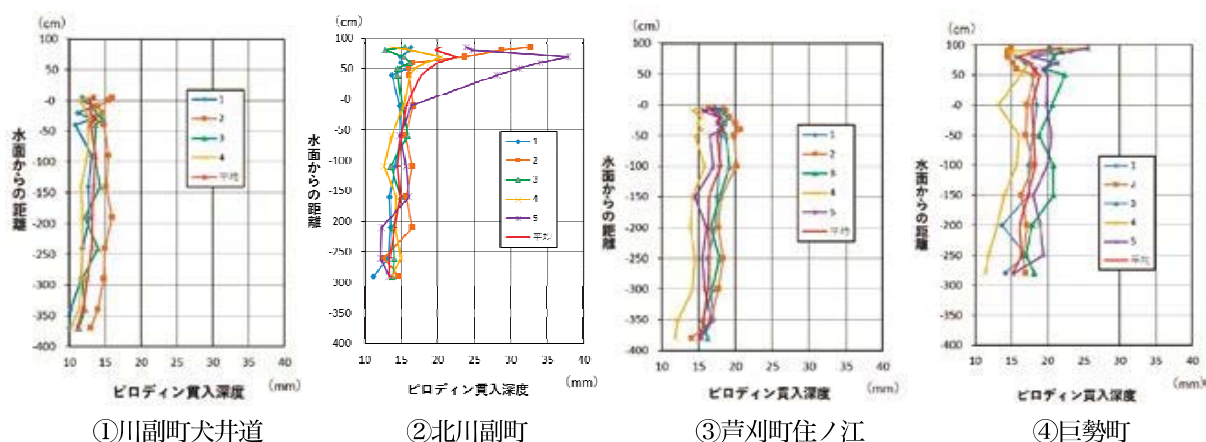
図-1 調査位置の水面からの距離とピロディン貫入深度

調査地①、②については杭の全ての調査位置で耐久性の低下は確認されなかったが、調査地②、④では、ピロディンの貫入深度が大きく、応力波伝搬速度が小さいことから、水面上部において耐久性が低下していると考えられた。これまでの調査結果（※H24～佐賀県林業試験場業務報告書）でも、杭全体のうち、水面上部に位置する箇所において、耐久性の低下が確認されていたことから、今回の調査でも同様の結果となった。

なお、調査地②③については、施工後8年が経過しているが、水面下部に位置する箇所については、耐久性の低下は確認されなかった。

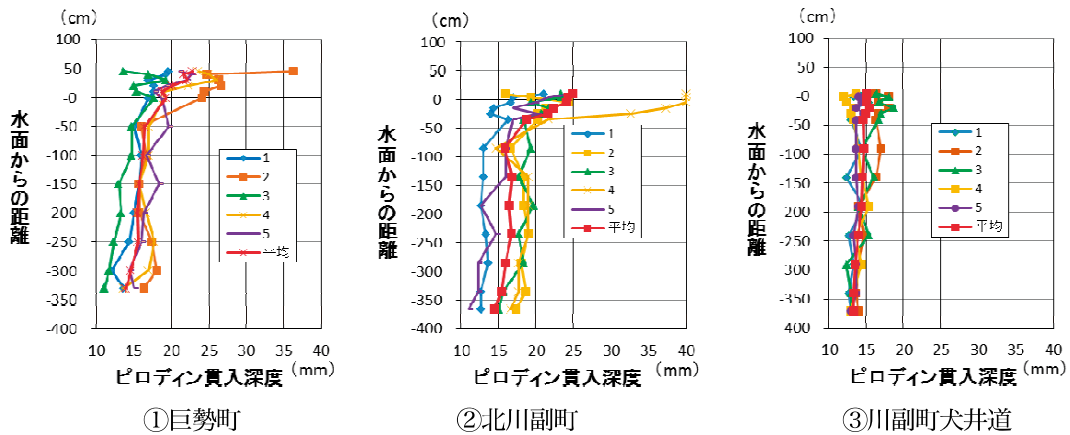
図-3 調査位置の水面からの距離とピロディン貫入深度

調査地③については、ピロディン貫入深度と応力波伝搬速度調査による杭の耐久性の低下は確認できなかったが、調査地①については、水面上部で耐久性の低下がみられ、調査地②については、水面下部においても耐久性の低下がみられた。

調査地①、③については、水面上部のみ耐久性が低下し、水面下部では耐久性の低下はみられないという、これまでの調査と同様の結果となった。

調査地②については、クリークの水が止められていたため、水面痕跡により水面位置を決定しているが、杭頭～50cm 程度まで耐久性の低下がみられ、実際の水面位置が水面痕跡よりも低い可能性が考えられた。応力波伝搬速度においても、水面から 100cm 付近で耐久性の低下がみられたが、杭を確認したところ、杭が設置されている土中部の 1m 付近が固められており、杭を引き抜いた際に傷ついたものと思われる。
