2 クリーク木杭の耐腐朽性等に関する調査

(県単: H24(2012) ~)

林崎 泰

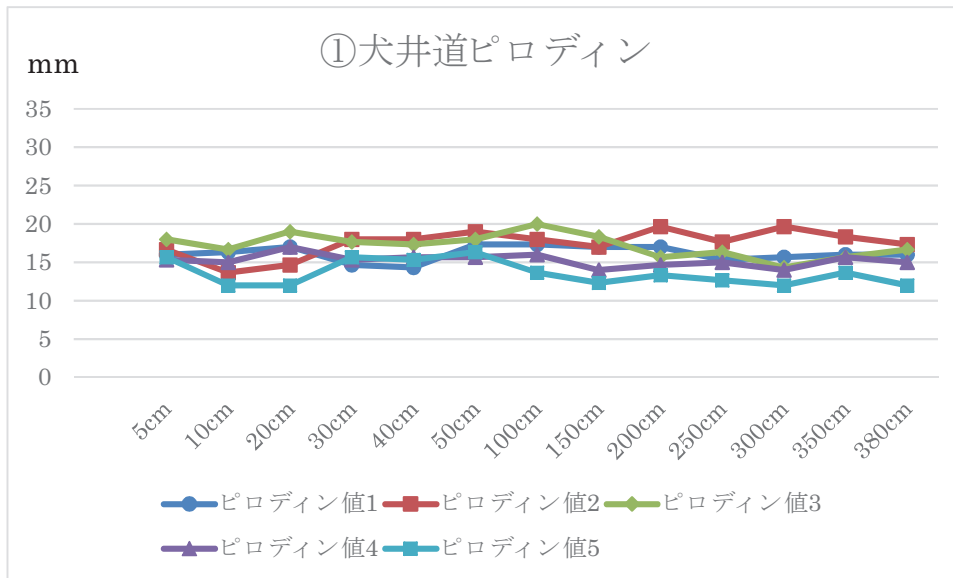
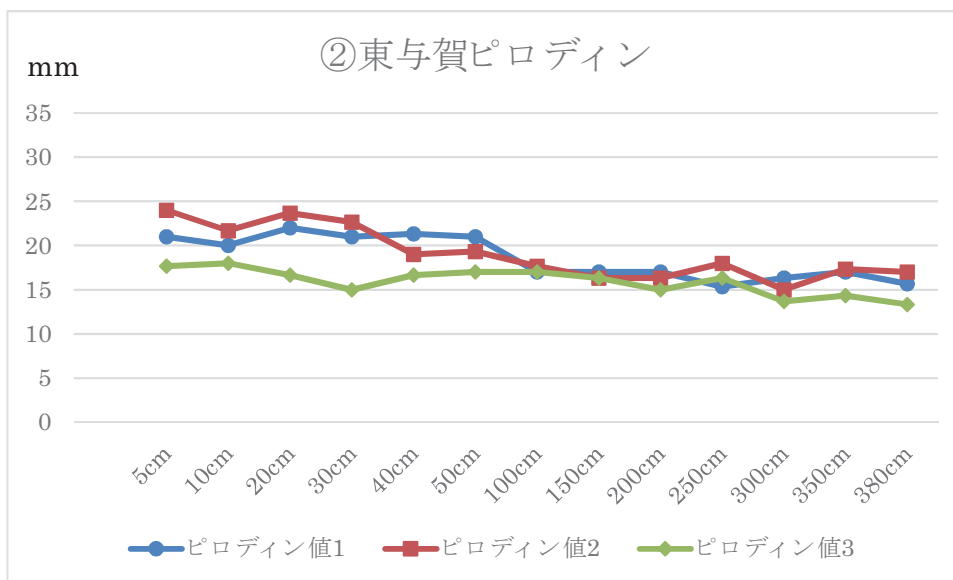
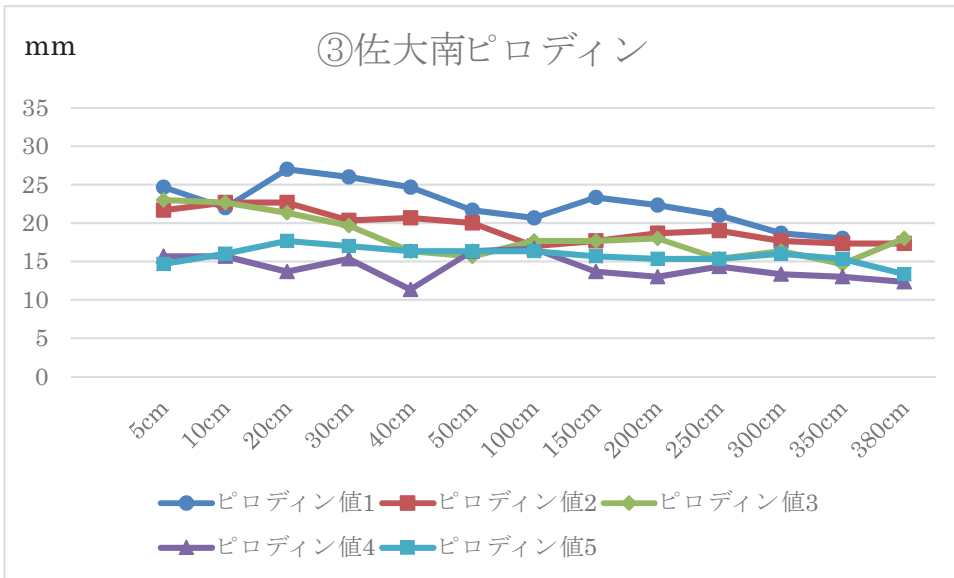
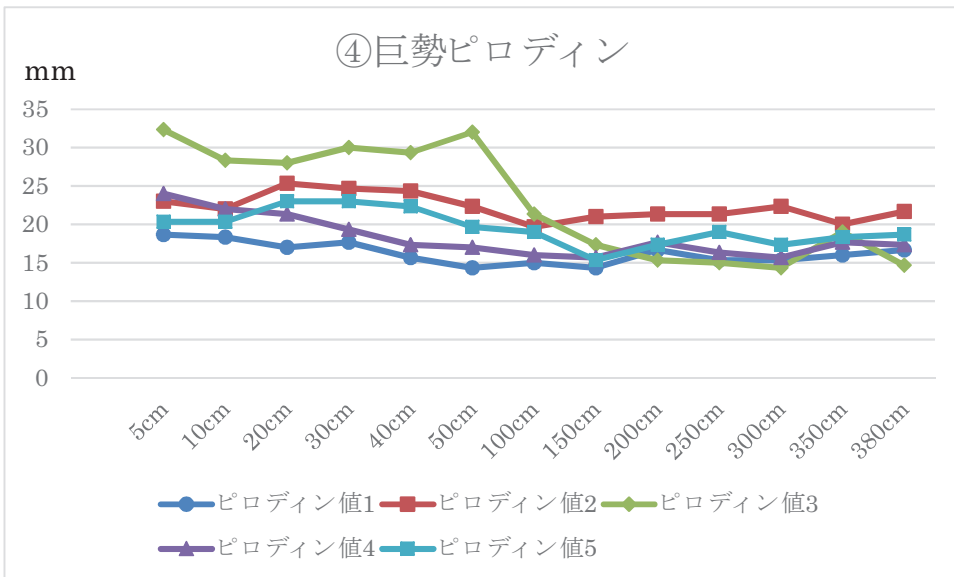
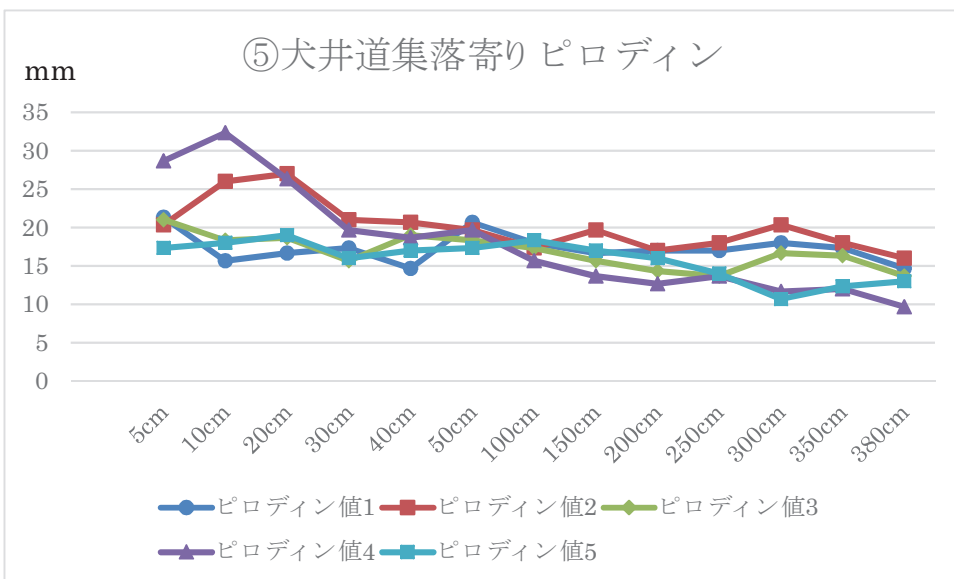
図-1 調査位置のピロディン貫入深度

調査地①についてはピロディンの貫入深度が 20mm 以下と小さく、杭の全ての調査位置で耐久性の低下は確認されなかったが、調査地②、③、④、⑤では、ピロディンの貫入深度が大きく、応力波伝搬速度が小さいことから、水面上部において耐久性が低下していると考えられた。これまでの調査結果(※H24～佐賀県林業試験場業務報告書)でも、杭全体のうち、水面上部に位置する箇所において、耐久性の低下が確認されていたことから、今回の調査でも同様の結果となった。

クリークの管理水位を上げることにより、木柵工の水面上部の耐久性低下部位が減少することで、木柵工の耐用年数を長期化させることも可能と思われるが、法面の洗掘等生じる恐れがある。
