4 クリーク杭木の耐久性向上に関する研究

(県単：R1 (2019) ～R5 (2023))

山口 修

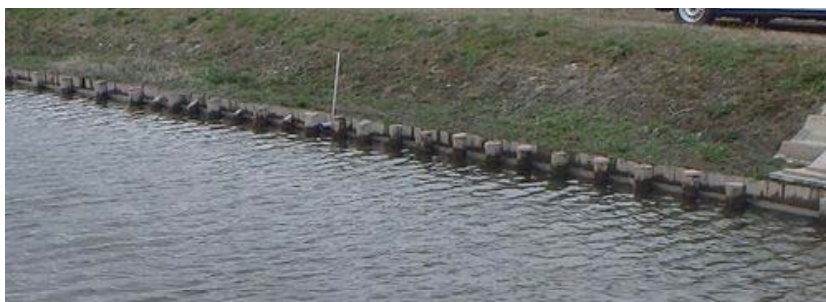
令和元年度施工地

令和元年度に設置した杭頭保護キャップ杭、無処理杭、杭頭斜め切り杭について、令和2年10月と令和3年2月に腐朽状況の確認を行ったが、いずれの杭も特に目立った腐朽等は見られなかった。
