## 2 クリーク木杭の耐腐朽性等に関する調査

(H24 (2012) ～)

### 1 はじめに

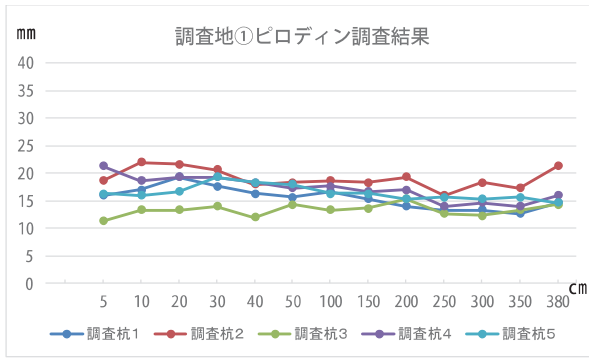
図1-1 調査地①のピロディン貫入深度

調査地①の杭は、全ての調査位置でピロディンの貫入深度が概ね20mm以下と小さく、応力波伝播速度も1,000～1,200m/sとなっており、耐久性の低下は認められなかった。

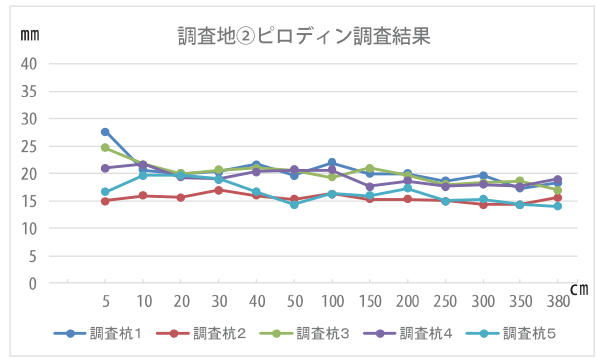
図1-2 調査地②のピロディン貫入深度

調査地②の杭は、一部の杭で杭頭から5cm位置のピロディンの貫入深度が概ね25mmとなっており、応力波伝播速度も杭頭から20cm付近まで低下していたが、それ以外の調査位置では、耐久性の低下は認められなかった。

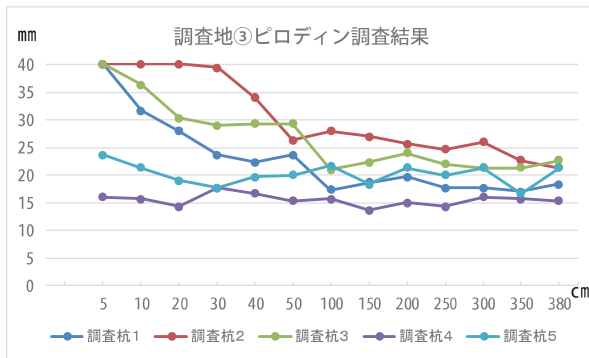
図1-3 調査地③のピロディン貫入深度

調査地③の杭は、杭頭から40cm付近までのピロディン貫入深度が大きく、応力波伝播速度も杭頭から40cm付近まで大きく低下しており、水面上部付近において耐久性の低下が認められた。

令和2年度に引抜いた杭の調査結果から、施工後10年～11年を経過した時点では、これまでの報告と同様に杭全体の耐久性の低下はみられなかったが、一部の調査地において、水面上部付近での耐久性の低下が認められた。特に調査地③については、杭頭から40cm付近までの耐久性の低下が大きかったが、その主な要因としては、杭の材質によるものと杭の設置環境の影響が大きかったのではないかと考えられる。

木材は、水、空気、光の3つの要素が揃ったときに腐朽すると言われているため、クリークの水管理水位を上げることにより、木柵工の水面上部の耐久性の低下を抑制することで、木柵工の耐用年数を長期化させることが可能と考えられる。

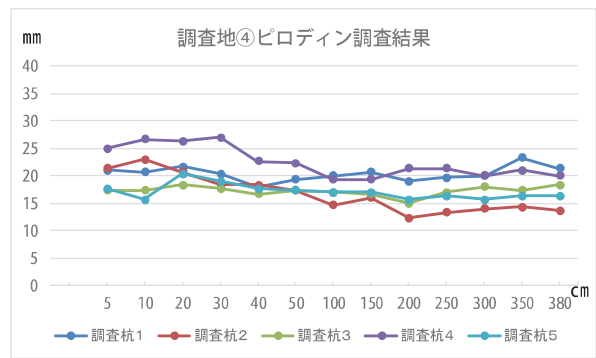
図1-4 調査地④のピロディン貫入深度

調査地④の杭は、一部の杭で杭頭から5cm位置のピロディンの貫入深度が概ね25mmとなっており、応力波伝播速度も杭頭から10cm付近まで低下していたが、それ以外の調査位置では、耐久性の低下は認められなかった。

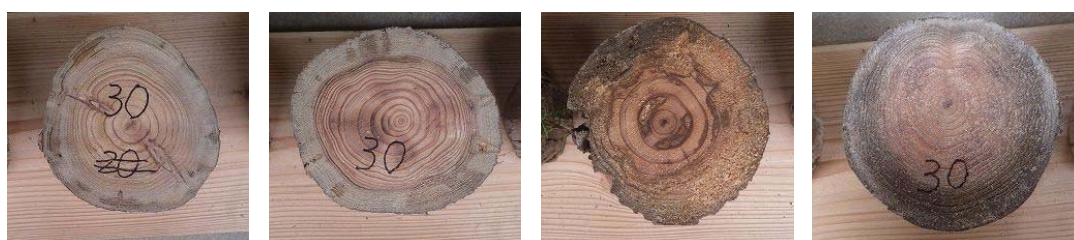
写真3 各調査地の杭頭から30cm位置の断面

各調査地の杭を杭頭から30cm位置で切断し断面を確認した結果、調査地③の杭は、他の調査地の杭と比較して年輪幅が広い状況であった。また、杭の断面からもわかるように木材の内部まで湿潤状態であったことが確認できる。(写真3)また、各調査地の現地状況を確認した結果、調査地③は法面の雑草が杭頭付近まで覆い被さっていた。(写真4)このため、杭頭付近が湿潤状態となったことで木材の腐朽が進み、耐久性の低下に繋がったのではないかと考えられる。
