2 クリーク木杭の耐腐朽性等に関する調査

(県単：H24 (2012) ～)

山口 修

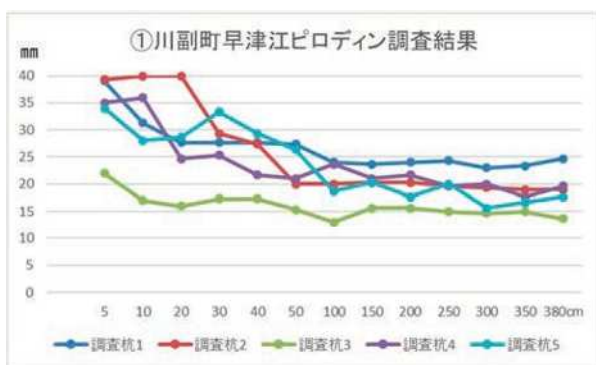
図-1-1 調査地①のピロディン貫入深度

全調査地とも水面上部付近でピロディン貫入深度が40mm程度となる木杭があり、耐久性の低下が認められた。応力波伝播速度は水面上部の杭頭付近が1,000m/sを下回り、耐久性の低下が認められた。調査地②、③の木杭においては、ファコップの応力波伝搬速度が測定できず、測定値が0となった木杭があった。これは、杭頭付近の腐朽が著しく進んでいたことから、応力波が測定できなかつたものと考えられる。また、調査地②の調査杭1については、50～150cm位置の応力波伝搬速度の測定値が0となっているが、これは木杭を引き抜く際に木杭に貫通割れが発生しており、このような結果となった。(写真-5)

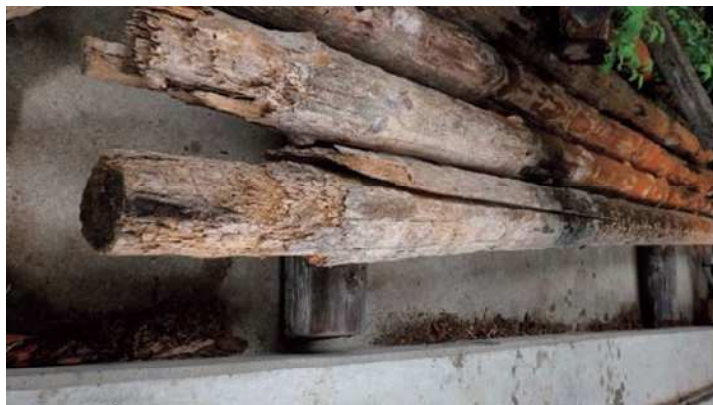
写真－5 貫通割れが発生した木杭
