2 クリーク木杭の耐腐朽性等に関する調査

(県単：H24（2012）～)

山口 修

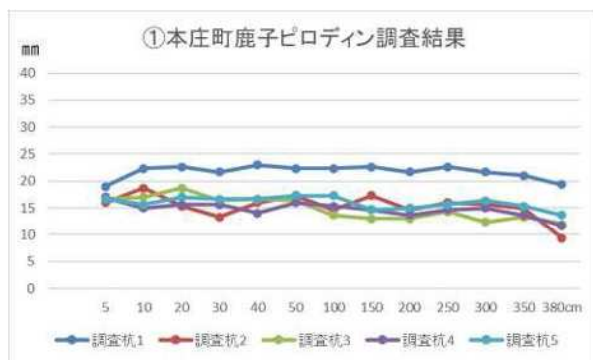
図-1-1 調査地①のピロディン貫入深度

調査地①は経過年数13年にもかかわらず、ピロディン貫入深度が概ね20mm未滿となり健全な状態を維持していた。水位が杭頭付近までであったためと考えられる。調査地②③④は水面上部付近でピロディン貫入深度が40mm程度となる木杭があり、耐久性の低下が認められた。また、応力波伝播速度についても水面上部の杭頭付近が1,000m/sを下回り、耐久性の低下が認められた。調査地②の木杭においては、杭頭から40cm付近までの腐朽が著しく進み欠損していたことから、ファコップの応力波伝搬速度が測定できない木杭があった。また、調査地③の木杭にも杭頭から10cm付近までの腐朽が著しく、ファコップの応力波伝播速度が測定できないものがあった。

令和4年度に引抜いた木杭の調査結果から、クリーク木杭の耐久性については、施工後10～12年を経過した場合、これまでの報告と同様に水面上部のみ耐久性が低下し、水面下部については耐久性の低下がみられなかった。調査地①は施工後13年を経過しているが、ピロディン及びファコップの測定値を見ると、健全な状態を維持していた。これは調査地①のクリークの管理水位が、ほぼ杭頭付近までであったためと考えられる。

木材は、水分、空気（酸素）、温度の3つの要素が揃ったときに腐朽されていることから、クリークの管理水位を常時上げることにより空気（酸素）を遮断し、木柵工の水面上部の耐久性低下部位が減少することで、木柵工の耐用年数を長期化させることが可能と考えられる。
