4 クリーク杭木の耐久性向上に関する研究

(県単：R1(2019)～R10(2028))

山口 修

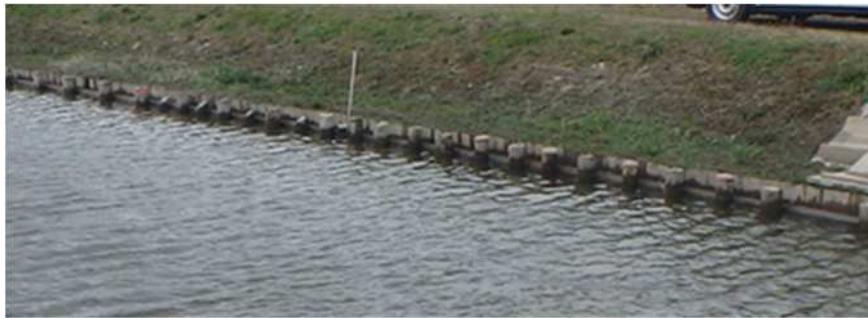
写真－1 令和元年度施工地(佐賀市巨勢町修理田)

令和元年度から令和5年度にかけて設置した試験杭について、令和6年3月に目視による腐朽状況の確認とファコップによる応力波伝播速度の測定を行った。目視による腐朽状況の確認では、いずれの杭にも特に目立った腐朽は見られなかったが、令和2年度に設置した杭頭焼き加工杭は、表面の炭化層が風雨等で洗い流され、無処理杭に近い状態となっていた。また、ファコップによる応力波伝播速度の測定を表-3に示す。いずれの試験杭も健全な状態を保っており、腐朽は認められなかった。

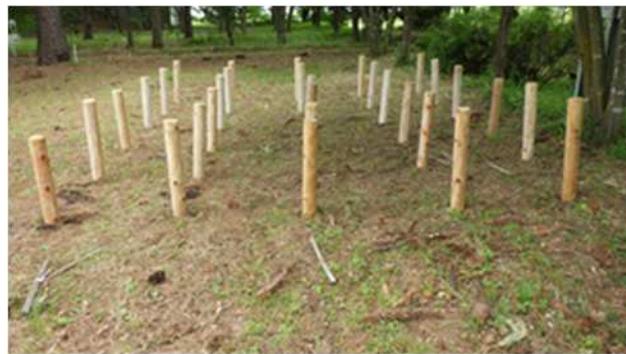
写真－4 野外暴露試験杭の設置状況

丸棒加工杭の防腐処理方法による野外暴露試験のファコップによる応力波伝播速度調査結果を表-4に示す。いずれの試験杭も健全な状態を保っており、腐朽は認められなかった。
