2 クリーク木杭の耐腐朽性等に関する調査

(県単：H24(2012)～)

山口 修

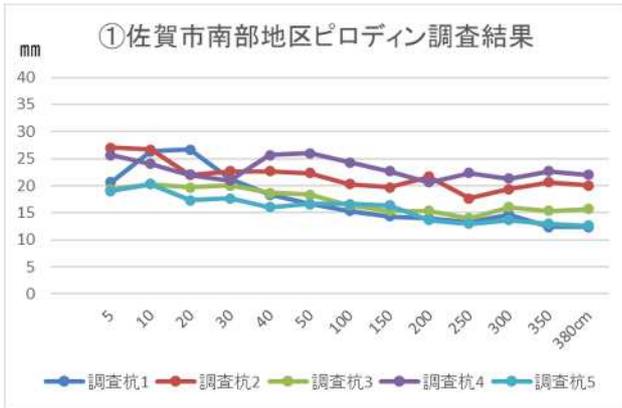
図-1-1 調査地①のピロディン貫入深度

調査地①は、杭頭付近のピロディン貫入深度は大きくなかったが、ファコップの応力波伝播速度は杭頭付近で遅く、見た目にも杭頭付近の腐朽が進んでいた。調査地②③は水面上部付近でピロディン貫入深度が40mm程度となる木杭があり、耐久性の低下が認められた。また、応力波伝播速度についても水面上部の杭頭付近が1,000m/sを下回り、耐久性の低下が認められた。

木材は、水分、空気（酸素）、温度の3つの要素が揃ったときに腐朽すると言われていることから、クリークの管理水位を常時上げることにより空気（酸素）を遮断し、木柵工の水面上部の耐久性低下部位が減少することで、木柵工の耐用年数を長期化させることが可能と考えられる。
