### 3 クリーク木杭の耐腐朽性等に関する調査

(県単：H24（2012）～)

山口 修

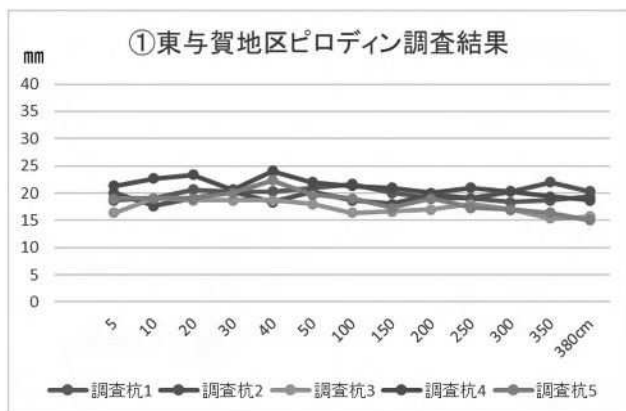
図－1－1 調査地①のピロディン貫入深度

調査地①②は、杭頭付近のピロディン貫入深度は大きくなかったが、ファコップの応力波伝播速度は杭頭付近で遅く、見た目にも杭頭付近の腐朽が進んでいた。調査地③は杭頭が欠損してピロディン・ファコップ測定ができない杭があり、耐久性の低下が認められた。また、応力波伝播速度についても水面上部の杭頭付近が1,000m/sを下回り、耐久性の低下が認められた。
