玄海原子力発電所 3号機における 火災の原因と対策について

2020年10月9日
九州電力株式会社

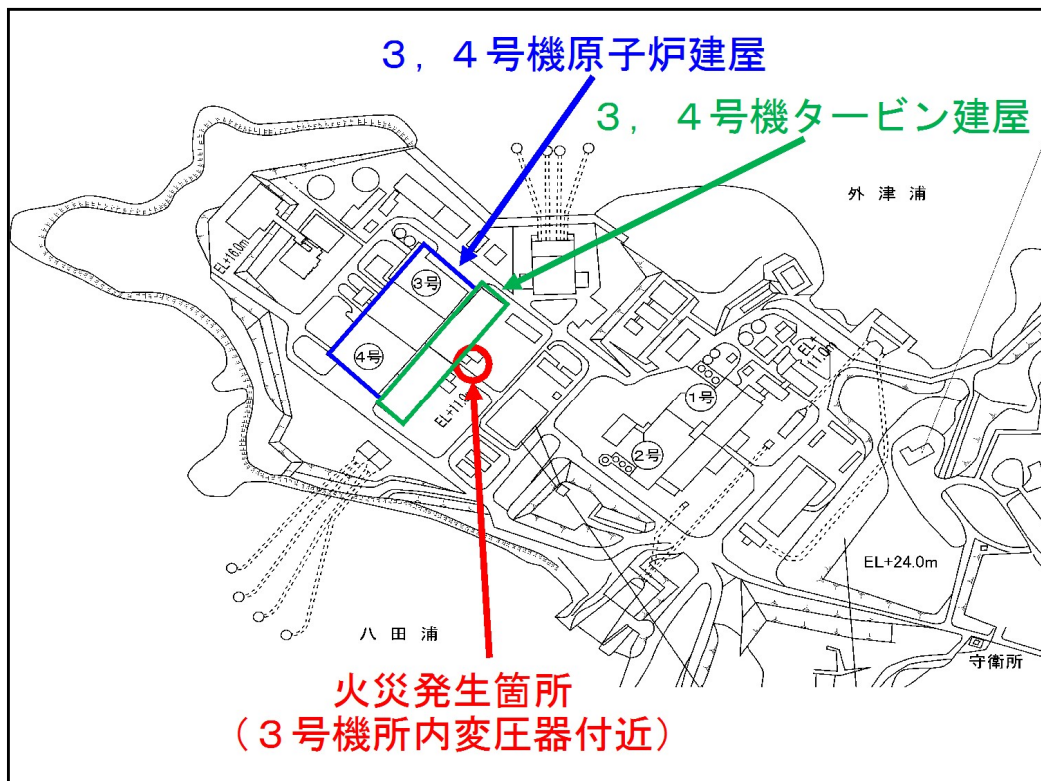
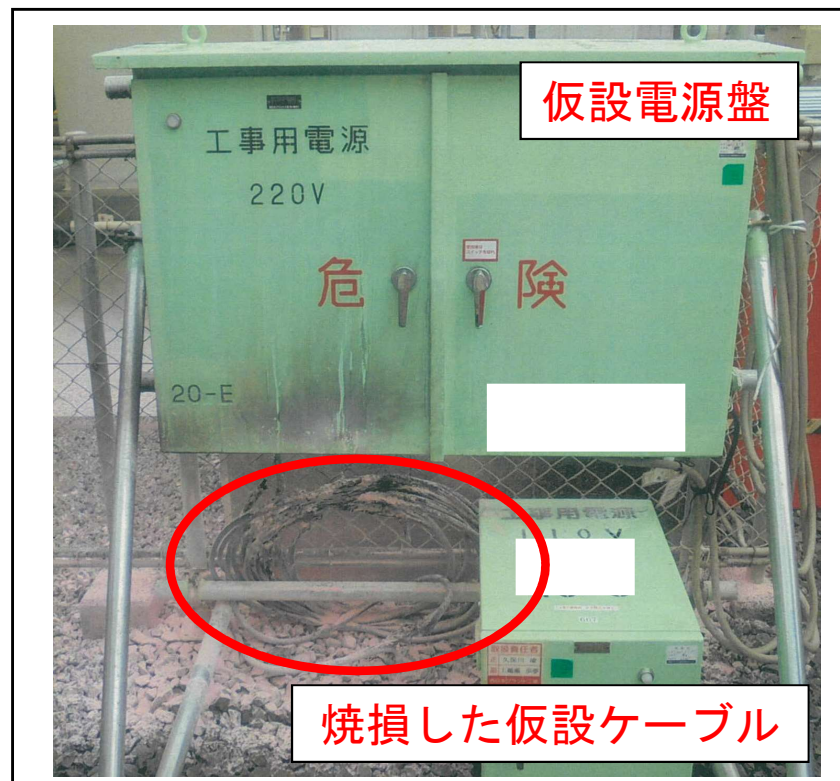
- 定期検査を実施中の玄海原子力発電所3号機において、本年9月24日13時40分頃、屋外に設置した仮設電源盤に接続している仮設ケーブルから、発火及び発煙を確認したため、消火活動を行うとともに公設消防へ通報を行いました。
- 同消防により、14時35分、鎮火していることが確認されました。

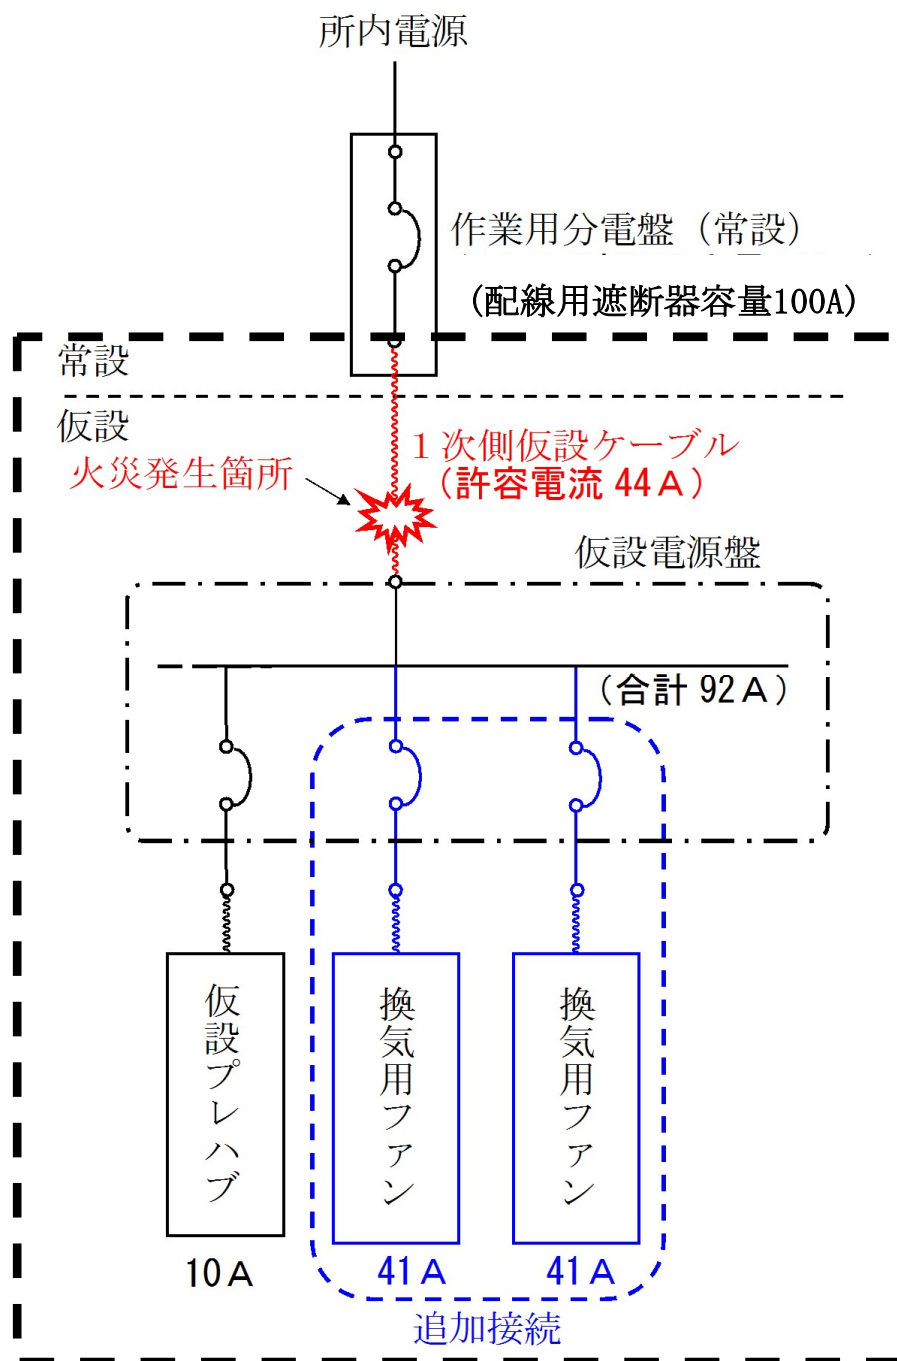
【1次側仮設ケーブル変更の失念】

- 当初は、仮設プレハブ（電流容量10A[アンペア]）のみへ給電する計画であったため、仮設電源盤に許容電流が44Aの1次側仮設ケーブルを選定した。
- 仮設電源盤に換気用ファン（電流容量41A×2台）を追加接続するように計画を変更した際に、仮設電源盤の取扱責任者は1次側仮設ケーブルを変更する必要があると認識していたものの、後回しにした。
- その後、仮設電源盤に換気用ファン2台を接続したことが、接続作業責任者から仮設電源盤の取扱責任者へ伝わらないまま、換気用ファン2台が起動され、ケーブルの許容電流である44Aを超える電流92Aが流れたため、ケーブルが発火し焼損した。

- 仮設電源盤に接続する機器（換気用ファン2台）を追加するよう計画を変更した際に、仮設ケーブルを再選定する明確な仕組みがなかった。
- 仮設電源盤に換気用ファンを接続する作業が完了したことを、仮設電源盤の取扱責任者へ連絡する明確な仕組みがなかった。

- 当社及び請負会社において、作業全般の作業計画を変更する場合の仕組みを改善する。
- 仮設電源であっても、ケーブルの保護を考慮する仕組みが明確になるよう当社及び当該請負会社の規定文書等を改正する。その内容は、当社及び全ての請負会社に周知徹底する。
- 他の仮設電源盤に接続する1次側仮設ケーブルを調査し、使用電流に対し適切な許容電流のケーブルを使用していることを確認した。
(仮設電源盤には注意喚起の表示を実施済み)

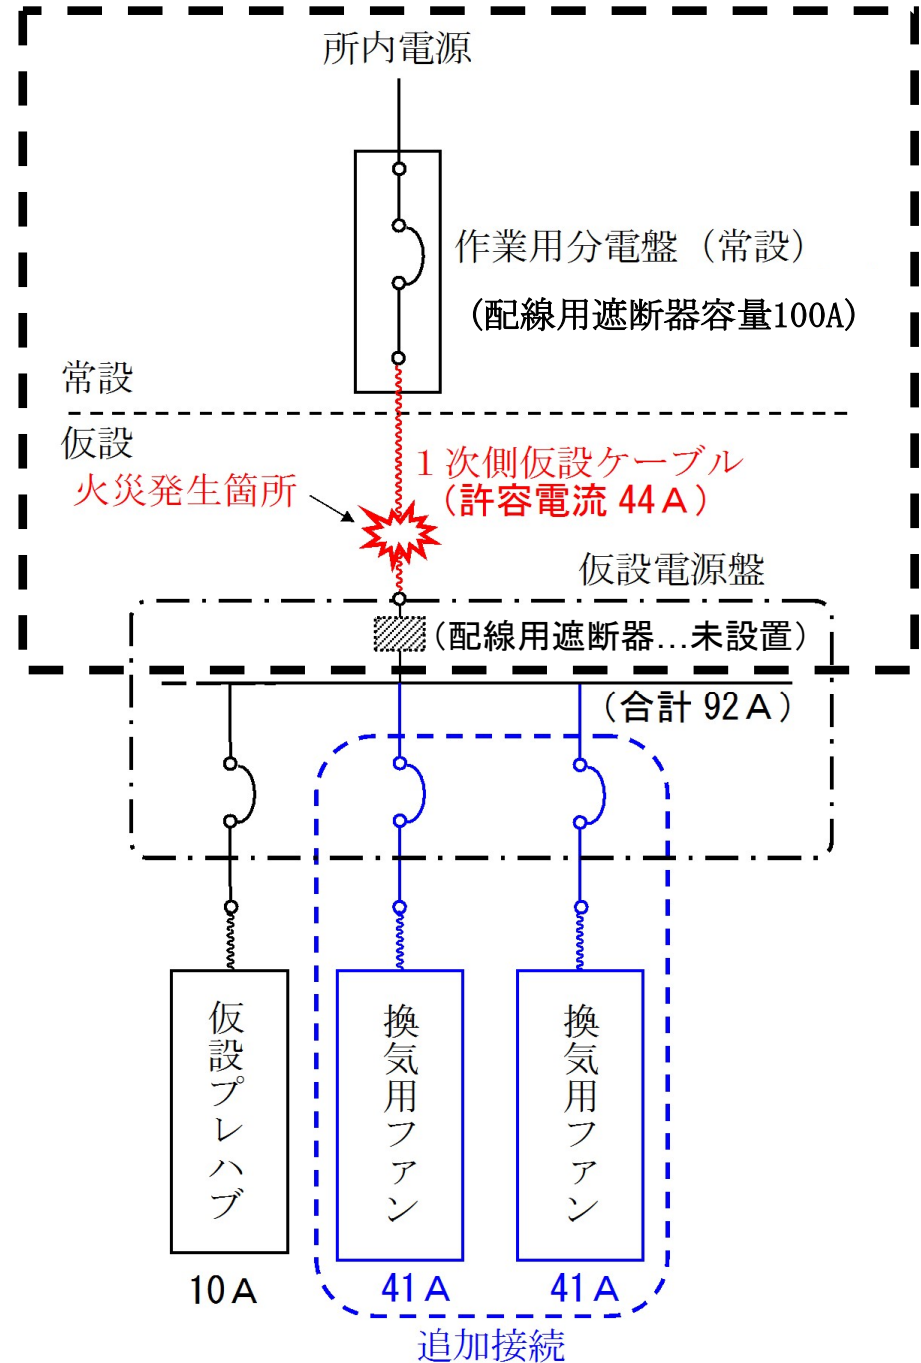
【ケーブル保護の考慮不足】

- 仮設プレハブに必要となる電流容量が10Aであることから、許容電流が44Aの1次側仮設ケーブルを選定したが、常設の作業用分電盤の配線用遮断器の容量は100Aであった。
- そのため、許容電流が44Aの1次側仮設ケーブルに、許容電流を超える電流が流れたとしても、配線用遮断器は動作しないため、ケーブルの保護ができていなかった。
- 仮設電源であったことから、1次側仮設ケーブルの保護の考慮が不足した。

- 仮設電源については、ケーブルの許容電流を超える電流が流れることを防止するための配線用遮断器を追加で設置するなど、ケーブルを保護する必要性について考慮が不足していた。
