玄海原子力発電所 3号機における 火災の原因と対策について

2021年1月19日
九州電力株式会社

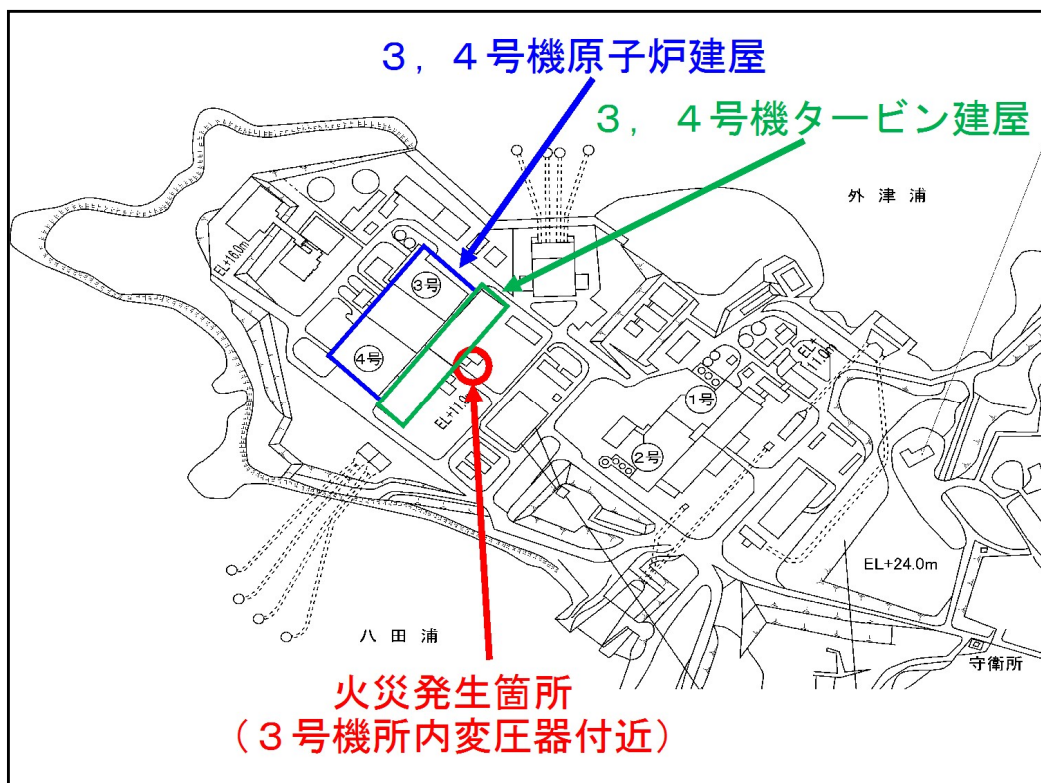
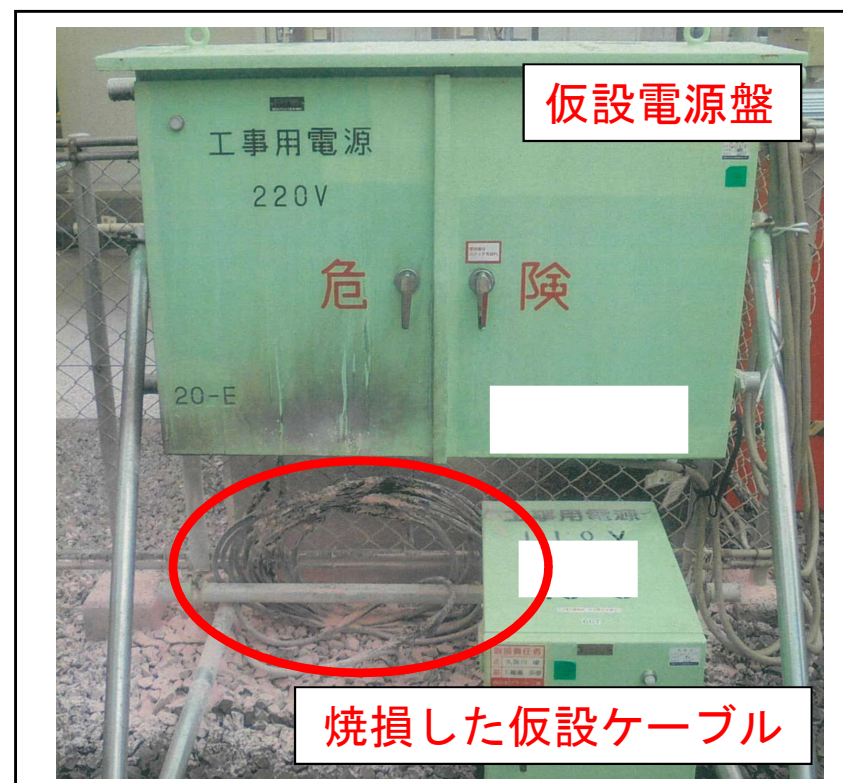
- 定期検査を実施中の玄海原子力発電所3号機において、2020年9月24日13時40分頃、屋外に設置した仮設電源盤に接続している仮設ケーブルから、発火及び発煙を確認したため、消火活動を行うとともに公設消防へ通報を行いました。
- 同消防により、14時35分、鎮火していることが確認されました。

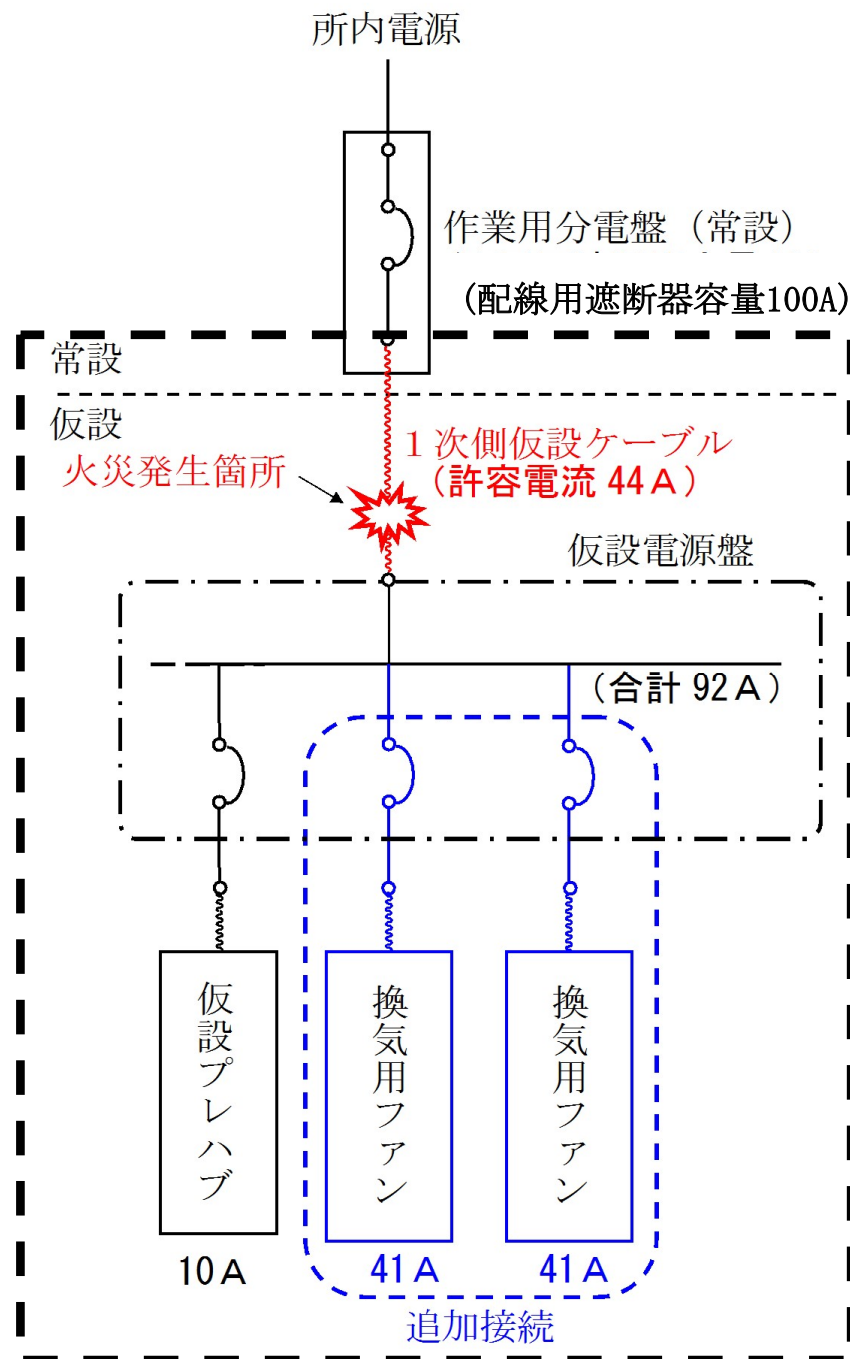
【1次側仮設ケーブル変更の失念】

- 当初は、仮設プレハブ（電流容量10A[アンペア]）のみへ給電する計画であったため、仮設電源盤に許容電流が44Aの1次側仮設ケーブルを選定した。
- 仮設電源盤に換気用ファン（電流容量41A×2台）を追加接続するように計画を変更した際に、仮設電源盤の取扱責任者は1次側仮設ケーブルを変更する必要があると認識していたものの、後回しにした。
- その後、仮設電源盤に換気用ファン2台を接続したことが、接続作業責任者から仮設電源盤の取扱責任者へ伝わらないまま、換気用ファン2台が起動され、ケーブルの許容電流である44Aを超える電流92Aが流れたため、ケーブルが発火し焼損した。

- 仮設電源盤に接続する機器（換気用ファン2台）を追加するよう計画を変更した際に、仮設ケーブルを再選定する明確な仕組みがなかった。
- 仮設電源盤に換気用ファンを接続する作業が完了したことを、仮設電源盤の取扱責任者へ連絡する明確な仕組みがなかった。

- 当社及び請負会社において、作業全般の作業計画を変更する場合の仕組みを改善した。
- 仮設電源であっても、ケーブルの保護を考慮する仕組みが明確になるよう当社及び当該請負会社の規定文書等を改正した。その内容は、当社及び全ての請負会社に周知徹底した。
- 他の仮設電源盤に接続する1次側仮設ケーブルを調査し、使用電流に対し適切な許容電流のケーブルを使用していることを確認した。
(仮設電源盤には注意喚起の表示を実施済み)

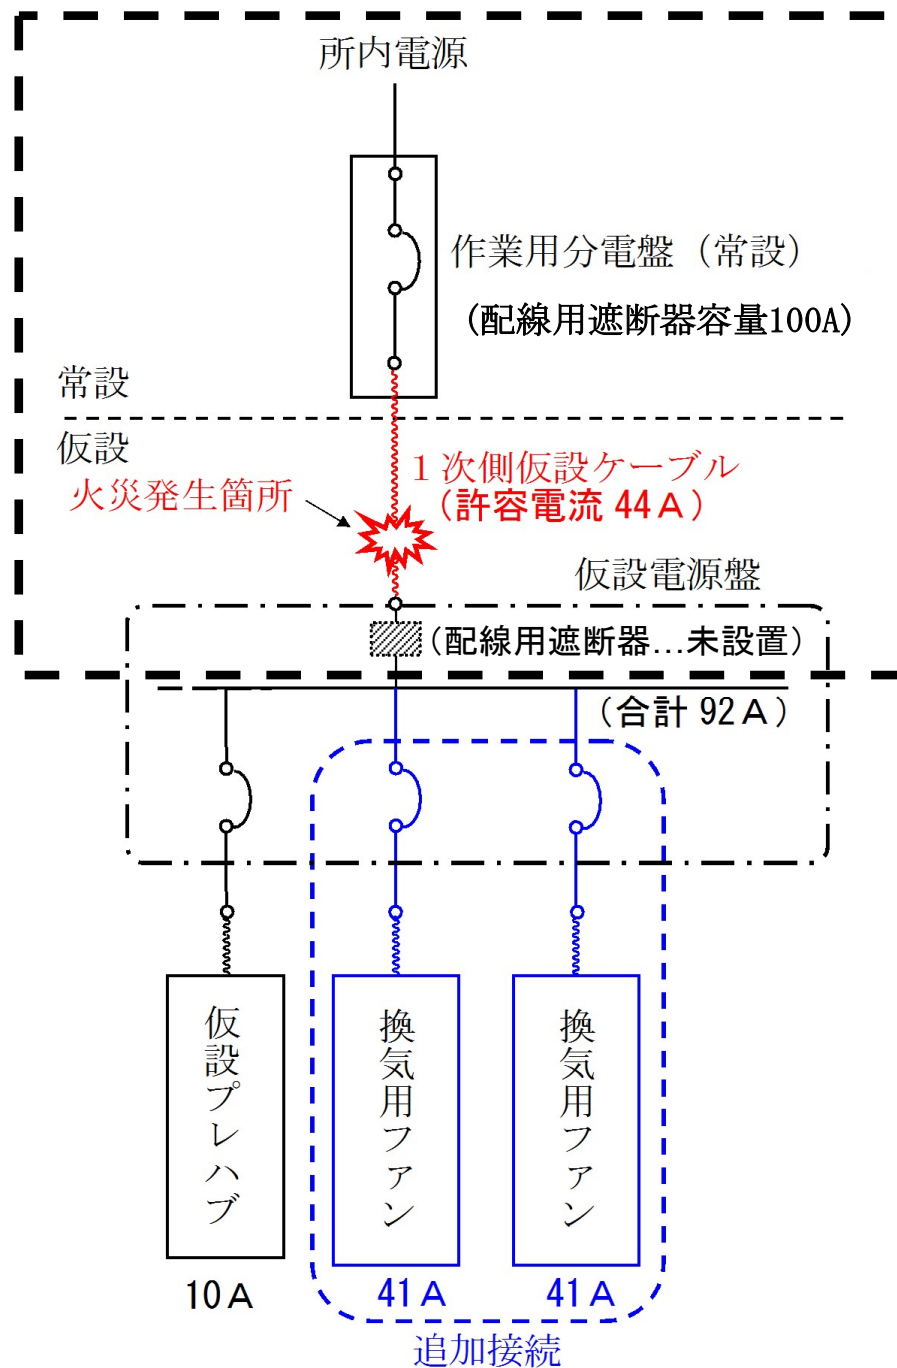
【ケーブル保護の考慮不足】

- 仮設プレハブに必要となる電流容量が10Aであることから、許容電流が44Aの1次側仮設ケーブルを選定したが、常設の作業用分電盤の配線用遮断器の容量は100Aであった。
- そのため、許容電流が44Aの1次側仮設ケーブルに、許容電流を超える電流が流れたとしても、配線用遮断器は動作しないため、ケーブルの保護ができていなかった。
- 仮設電源であったことから、1次側仮設ケーブルの保護の考慮が不足した。

- 仮設電源については、ケーブルの許容電流を超える電流が流れることを防止するための配線用遮断器を追加で設置するなど、ケーブルを保護する必要性について考慮が不足していた。
