# 玄海原子力発電所における火災等の発生について

2022年1月26日  
九州電力株式会社

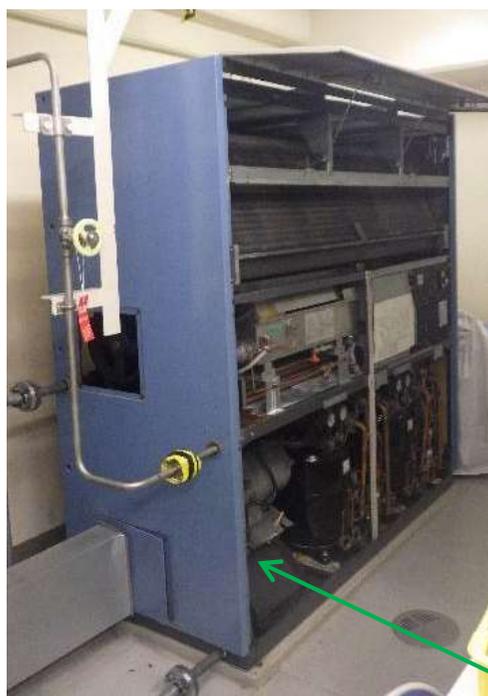
【空調装置外観】  
(前面パネル開放)

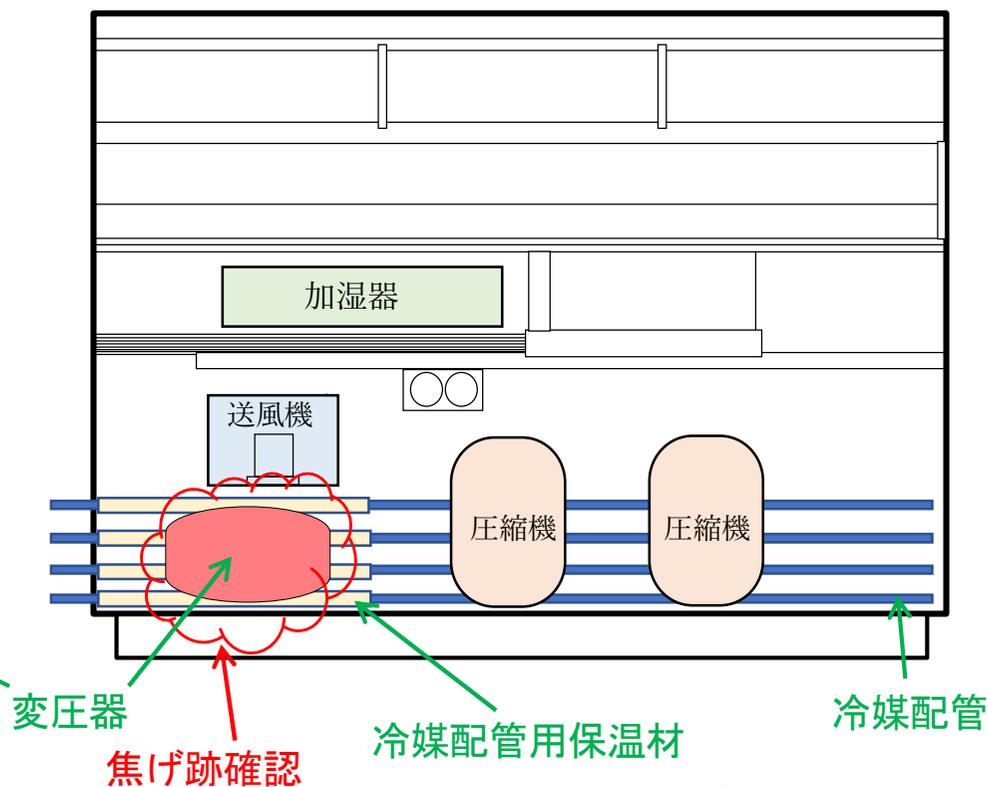
【空調装置内部】  
(前面から見た図)

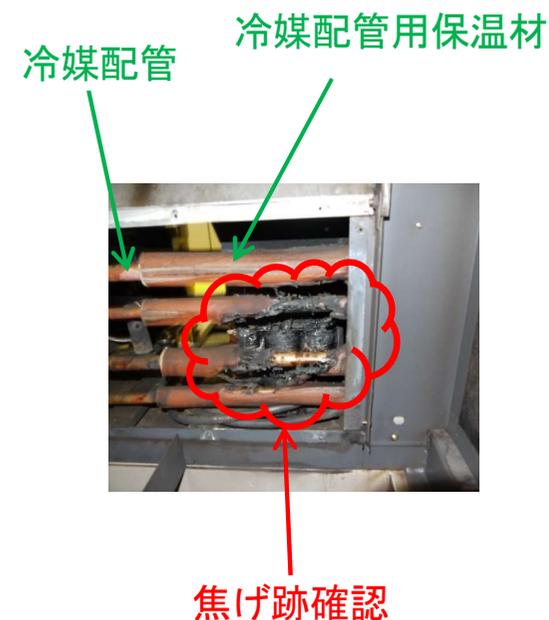
【焦げ跡】  
(背面から見た図)

- 空調装置内の変圧器近傍に高温の冷媒配管を配置していたため、変圧器の放熱が十分にできていない状態となっていました。
- 変圧器の放熱が十分にできていない状態が継続したため、変圧器のコイル巻線の絶縁性能が徐々に低下し、短絡が発生しました。
- 短絡による過電流により変圧器のコイル巻線が発熱し、周辺の冷媒配管の保温材が熱影響で溶融して焦げ及び煙が発生したため、火災警報(煙感知器)が発信しました。

- 当該空調装置及び同型装置について、放熱が確実にできるように変圧器の設置位置を見直し、新しい変圧器を空調装置の外に設置しました。
- 今後、変圧器を設置する場合には、変圧器の放熱を考慮した配置とするよう、ルールの見直しを行いました。
- 同様な環境にある変圧器が無いことを確認し、念のための点検を計画的に実施しています。

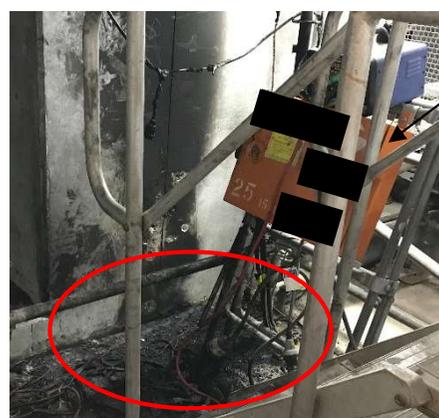
〔火災発生状況〕

○当該電工ドラム付近には、仮設電源盤を設置していましたが、設置場所が狭隘なため、仮設電源盤取付架台の脚部を完全に開くことができず、開き止め金具が固定されていませんでした。

○この開き止め金具と脚部の間に、仮設電源盤のケーブルが挟まり、損傷したと考えられます。

○さらに、仮設電源盤の取付架台にケーブルを強く固定していたこと及び、作業員が通行の際にケーブルと接触することなどにより損傷が進行し、火災に至ったものと考えられます。

火災発生箇所

○このため、仮設電源盤の設置方法やケーブルの固定方法を見直すよう検討を進めるとともに、現在、作業安全の達成に向け、根本的な原因調査を深掘りして進めています。

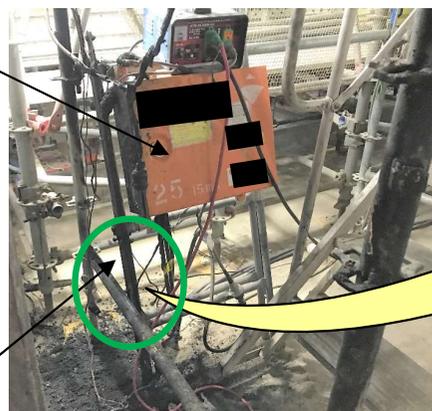
取付架台脚部  
(閉じた状態)

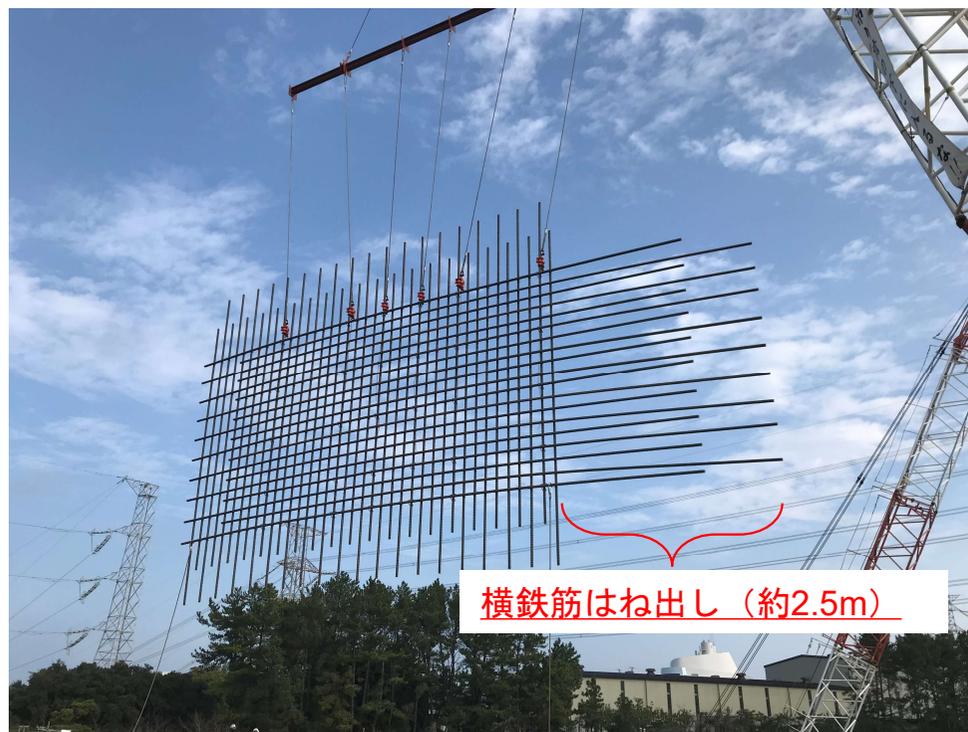
- 緊急時対策棟の設置工事において、2021年12月11日、建屋の壁に使用する鉄筋をクレーンで吊り降ろす作業を実施していたところ、格子状に組んだ鉄筋ユニットの横鉄筋のはね出し部が、隣に設置していた鉄筋と接触し、鉄筋1本が落下して2名の請負会社作業員の方が負傷しました。
- このため、鉄筋ユニットを縦筋と横筋に分割した組立方法に見直すよう検討を進めるとともに、現在、作業安全の達成に向け、根本的な原因調査を深掘りして進めています。

【鉄筋ユニット吊り上げ状況】

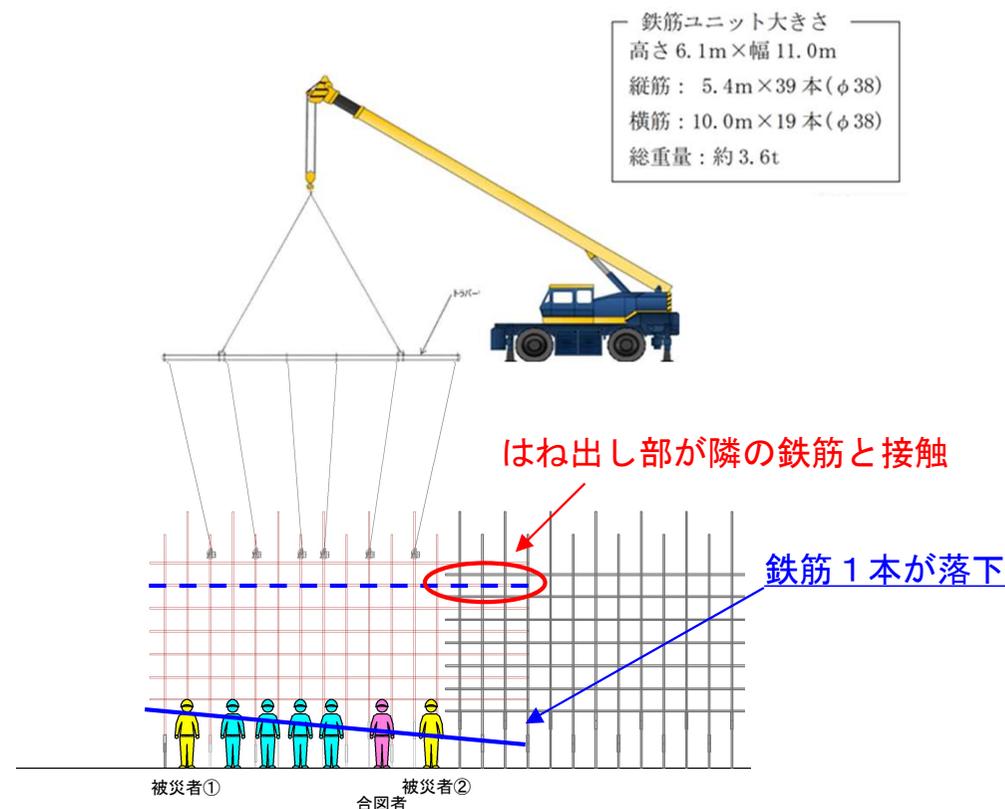
【横鉄筋落下時の状況】
