玄海原子力発電所 特定重大事故等対処施設の工事現場における
火災の原因と対策について

玄海原子力発電所 特定重大事故等対処施設の
工事現場における火災発生の原因と対策について

2022年 2月 2日
九州電力株式会社

玄海原子力発電所3, 4号機 特定重大事故等対処施設の工事現場

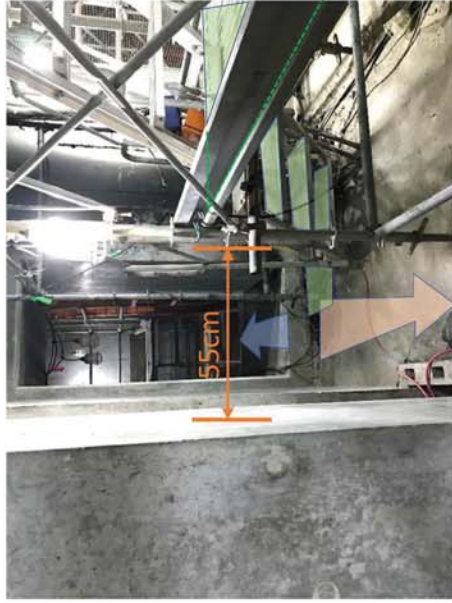
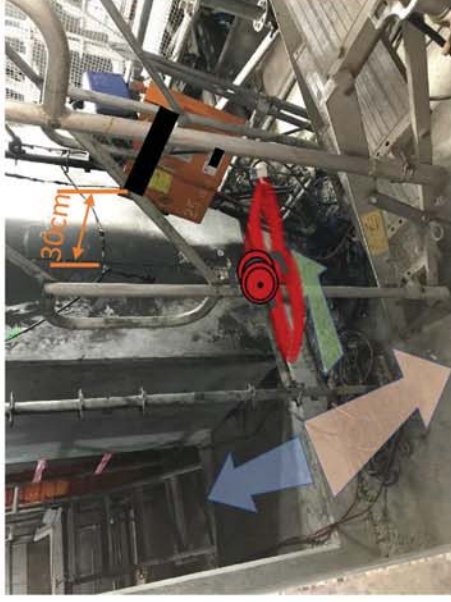
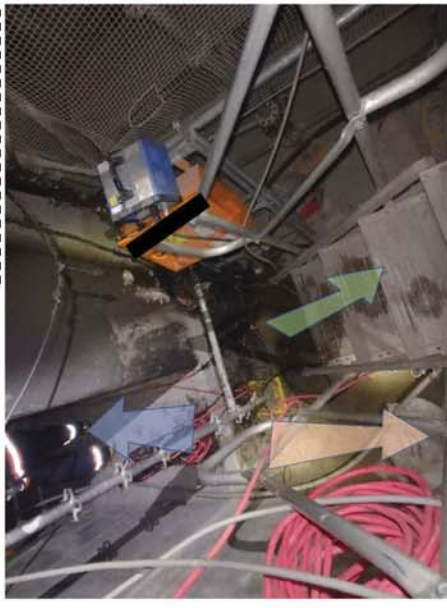
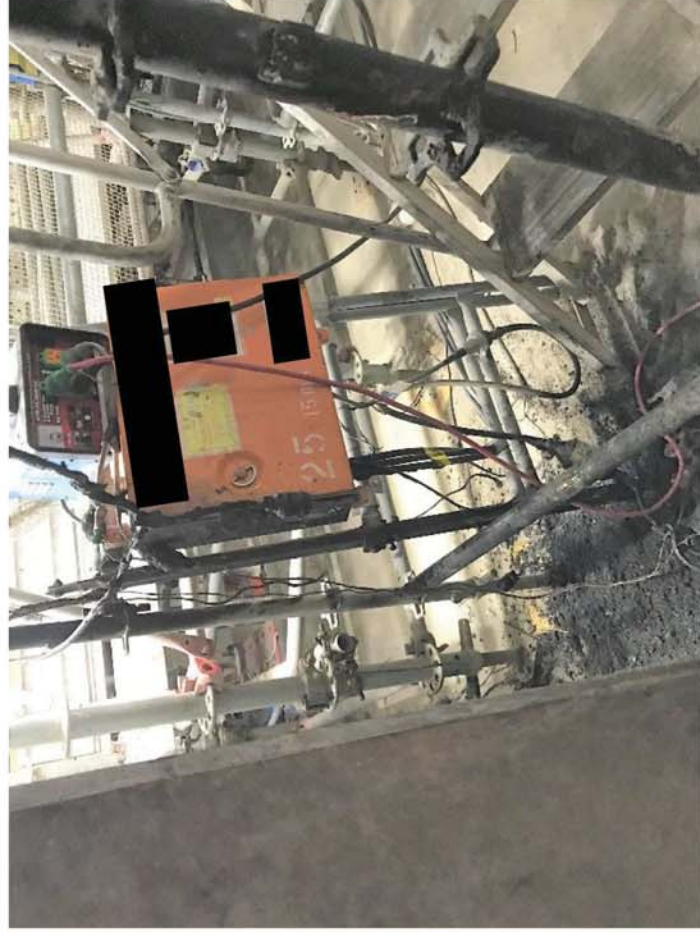
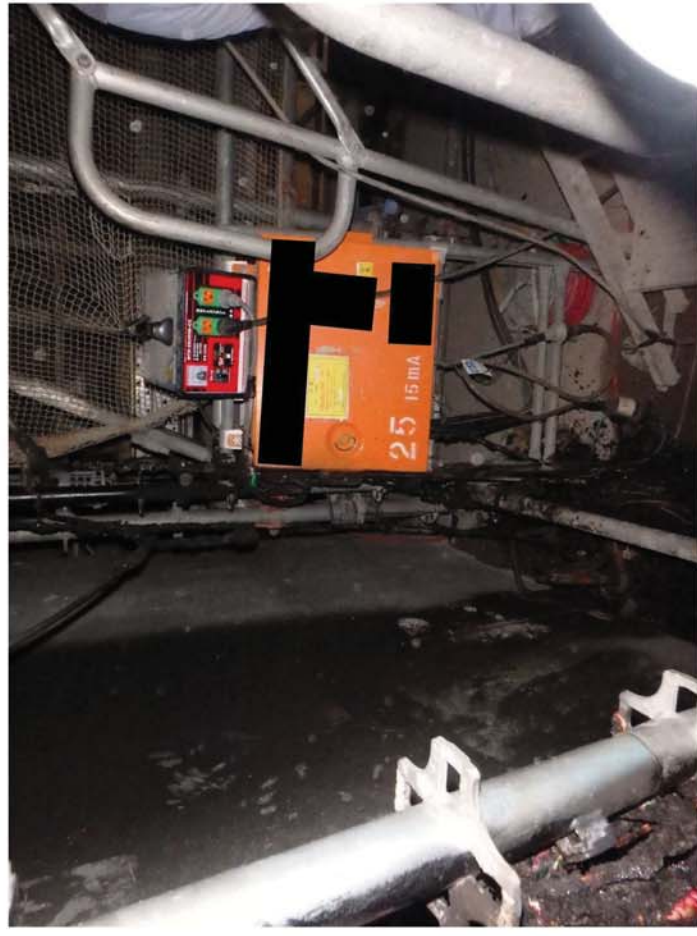
添付資料ー1

火災が発生した場所は、コンクリート壁、仮設足場、仮設階段に囲まれて狭隘な環境下で仮設電源盤、降圧トランス、電工ドラム及びケーブルが設置されていた。

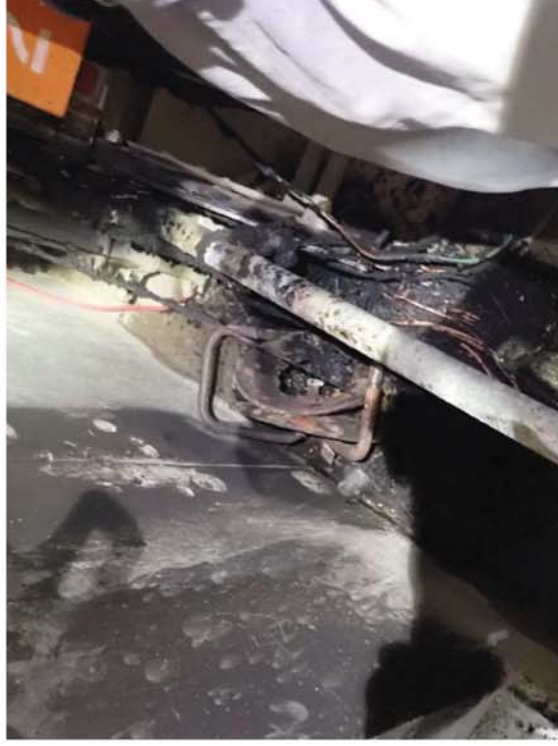
ケーブル3芯のうち、1芯のみに断線と、放電による熱で芯線が溶融した跡がみられ、ケーブル被覆が焼損していた。

電工ドラムは、プラスチック樹脂部が焼損し、全体が黒く変色していた。

ケーブルBは、ほとんどの被覆が焼損し、芯線が露出していた。

焼損した電工ドラム、半断線したケーブルA

分岐ケーブル、ケーブルA、スズラン灯A及び電工ドラムとケーブルBについては、焼損等を生じていることから撤去し、新しいものと取替える。

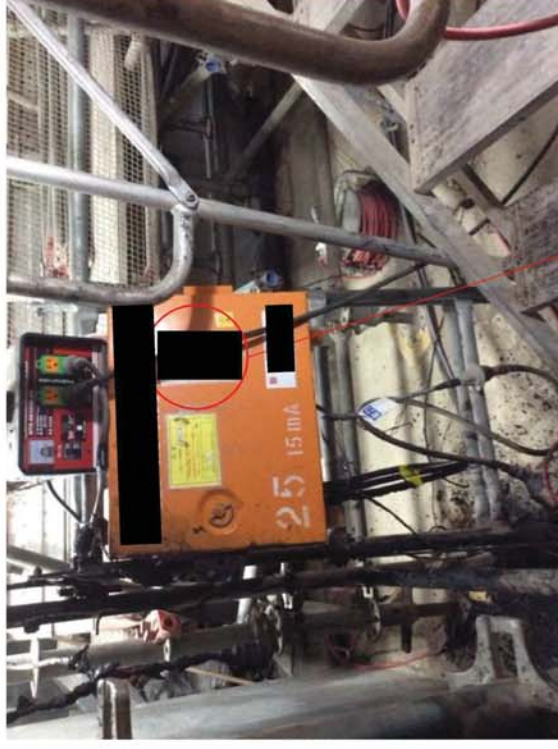
仮設電源盤・降圧トランス (遠景)

仮設電源盤は、盤の左側面に火災の影響による焦げ跡が見られたものの、内部の配線用遮断器の機能に異常はなかった。

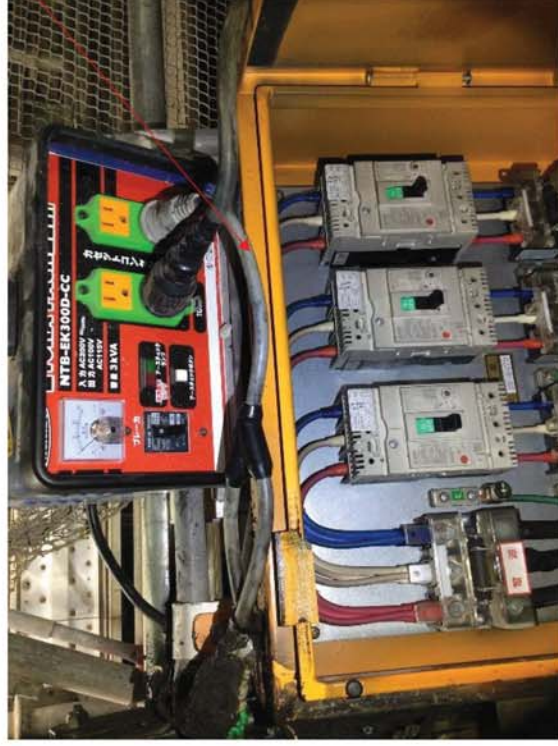
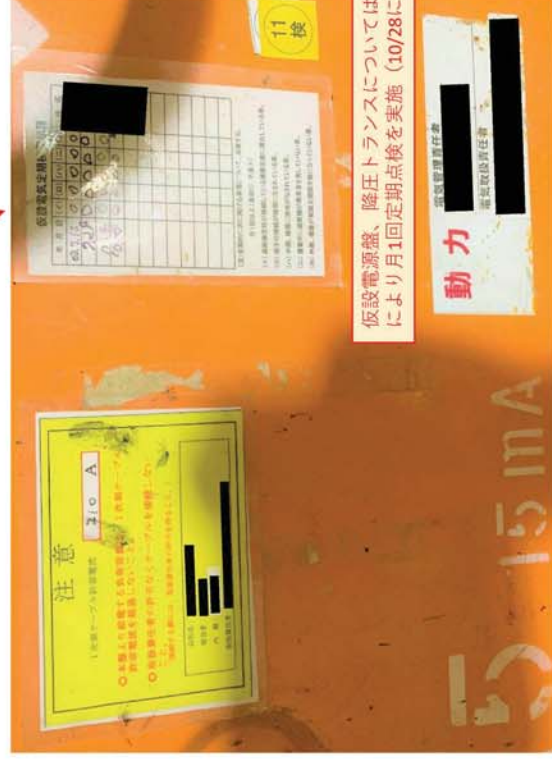
仮設電源盤・降圧トランス (近景)

仮設電源盤の取付架台の脚部を固定する開き止め金具が取り付けられておらず、揺れ回る状態にあり、ケーブルAと開き止め金具が接触していた。

仮設電源盤、降圧トランスについては電気取扱管理者により月1回定期点検を実施 (10/28に点検済)

仮設電源盤等を再設置する際は、仮設電源盤の取付架台の脚部を開いて
設置できるスペースが確保できる場所に設置し、開き止め金具を確実に取
り付ける。

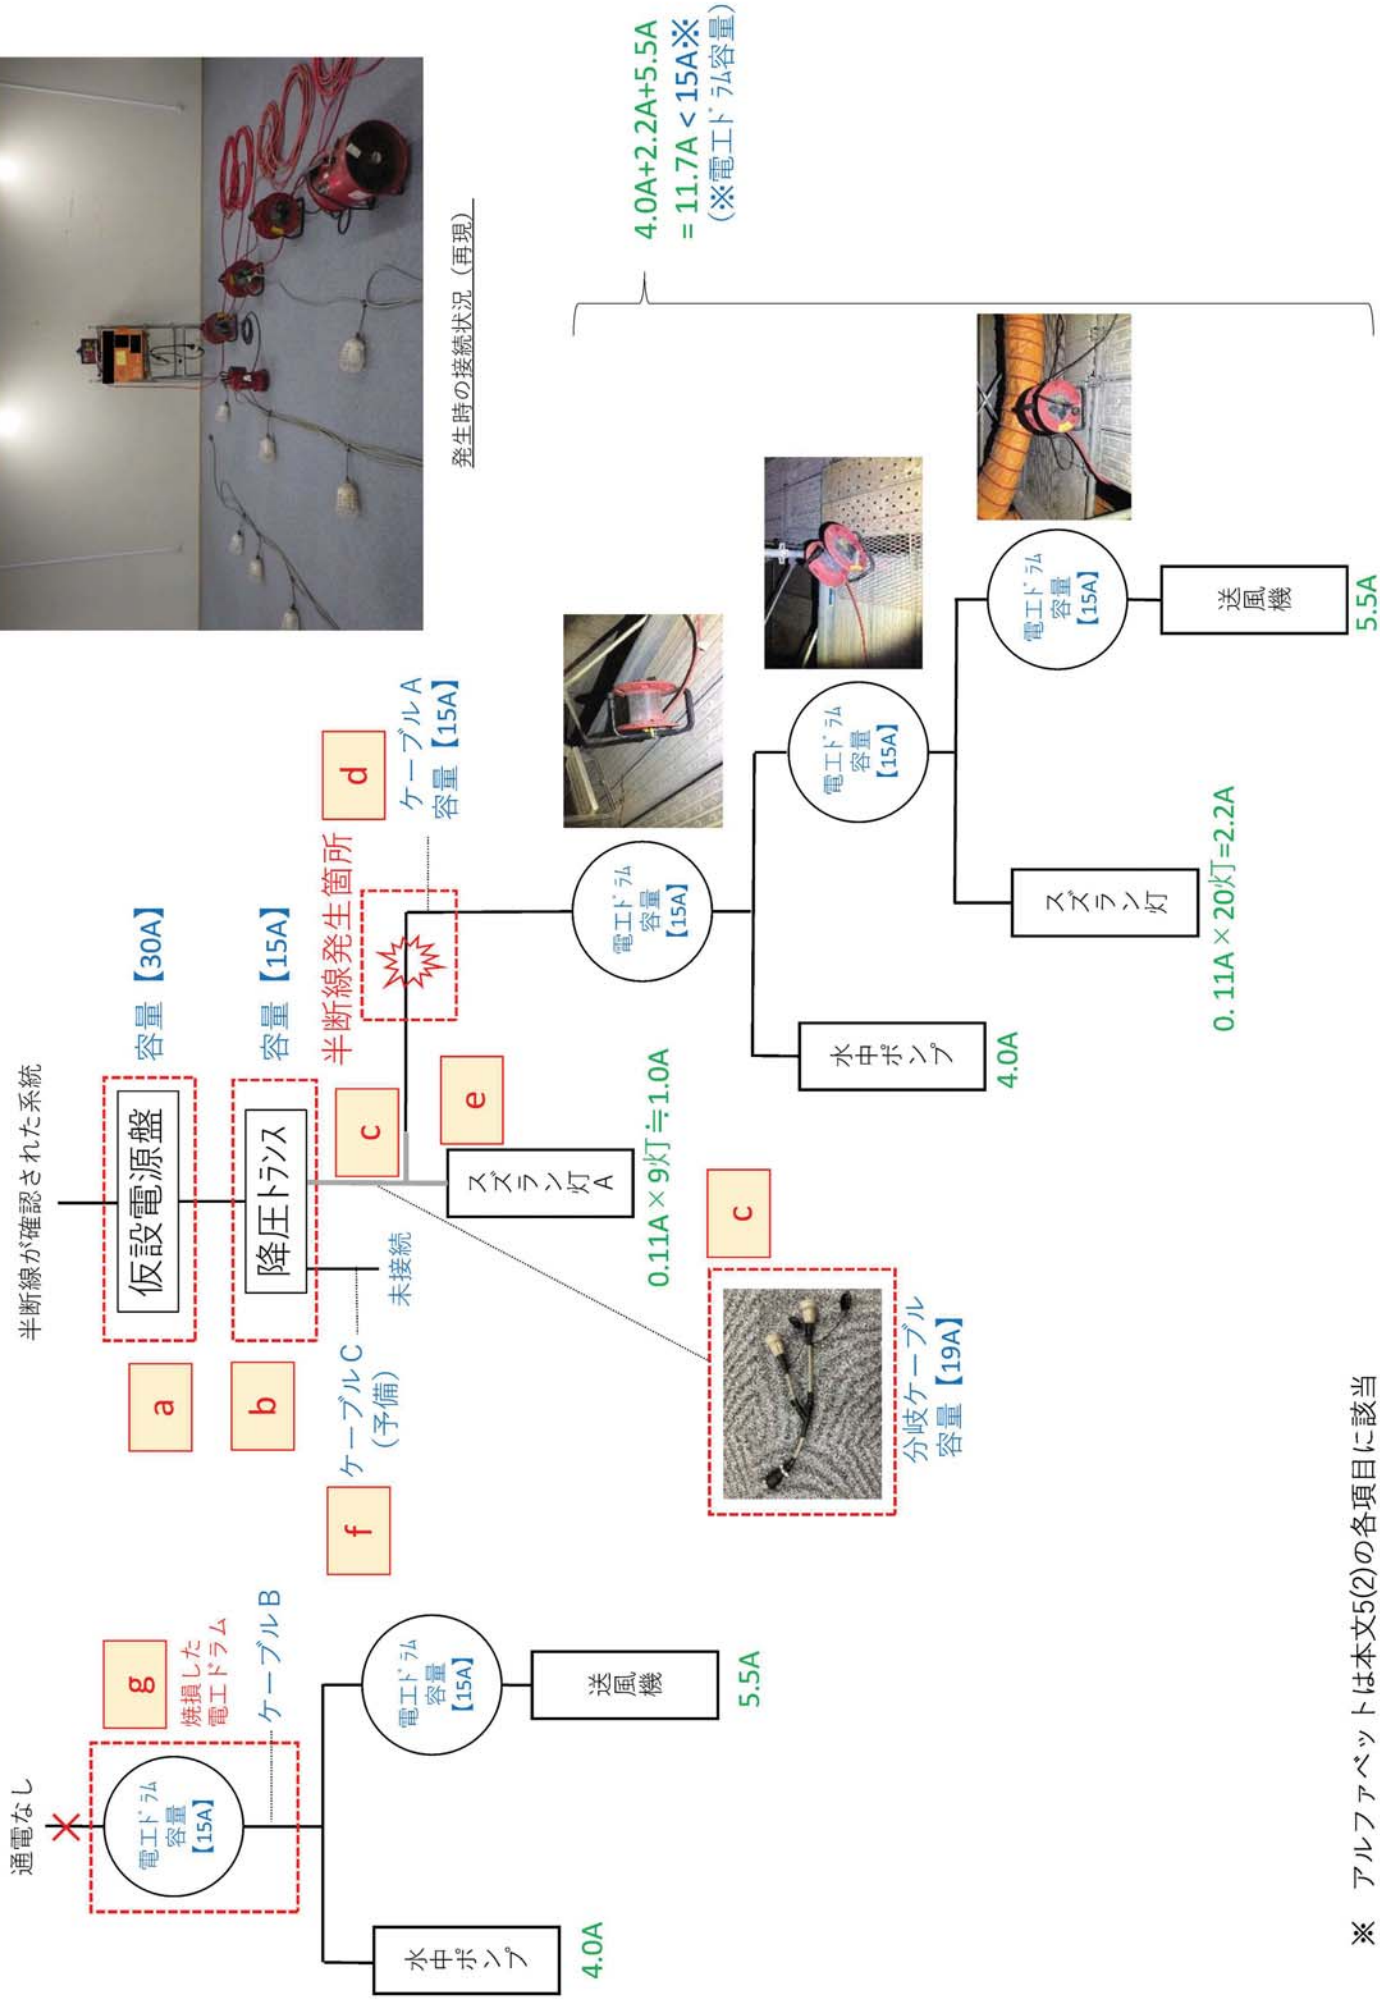
火災発生場所の電源構成図

※ アルファベットは本文5(2)の各項目に該当

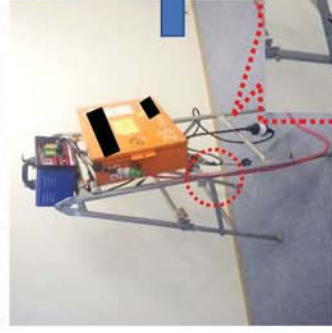
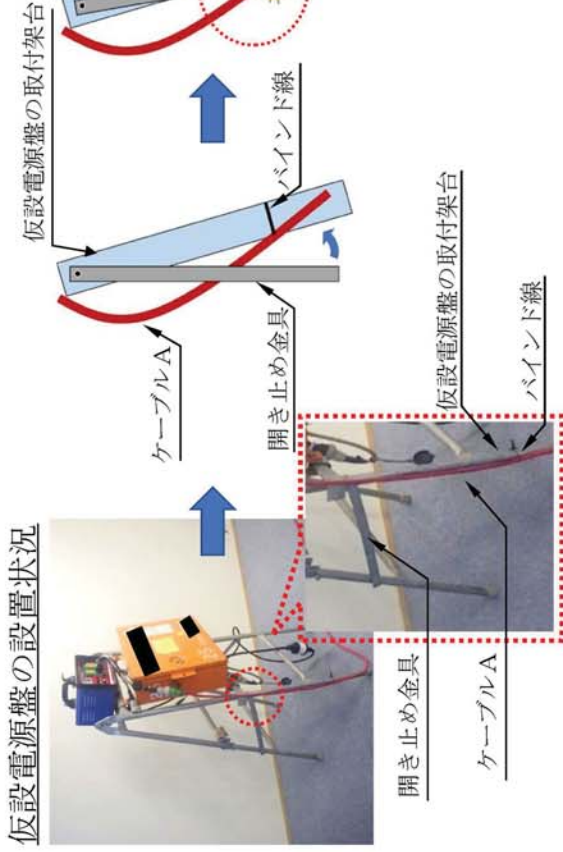
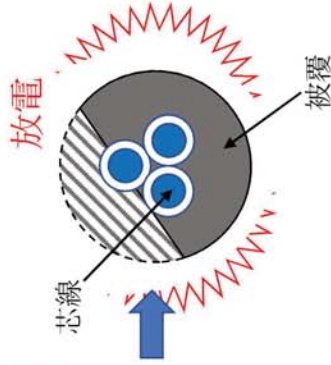
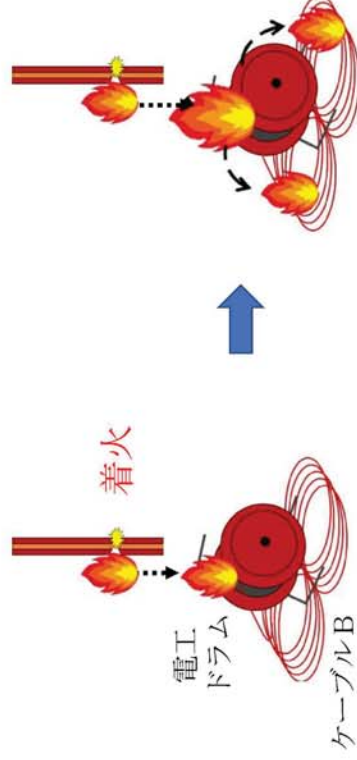
仮設電源盤の設置状況

○仮設電源盤の取付架台の開き止め金具でのケーブルAの裂傷の発生

- ・仮設電源盤の取付架台の開き止め金具がケーブルAを挟み込んだこととから、ケーブルAの被覆及び芯線のせん断裂傷が発生

- ・ケーブルAをバインド線にて仮設電源盤取付架台に強く固定したことで、仮設電源盤の移動やケーブルAに作業員が接触する等、ケーブルAへの繰り返しの外力により、ケーブルAの被覆及び芯線の損傷が進行するとともに、芯線が露出

- ・ケーブルAの損傷が進行した状態で長期間通電が継続したため、電気抵抗増加によりケーブル温度が上昇
- ・芯線の内部で放電が発生

- ・芯線内部の放電により、高温状態であるケーブルAの被覆部に着火

- ・ケーブルA被覆部の燃焼物が火種となり、仮設電源盤付近にあった電工ドラムのプラスチック樹脂部に接触落下し延焼
- ・電工ドラムから引き出していたケーブルBに延焼

※降圧トランスの配用遮断器の自動遮断については、被覆の溶融等によりケーブルの芯線同士若しくはケーブルAと取付架台が接触したことにより自動遮断したと推定される。

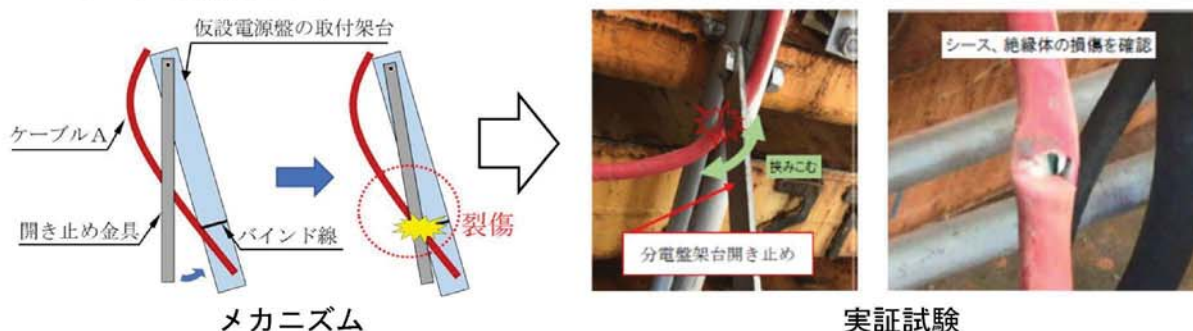
①ケーブルのせん断試験

電工ドラムのケーブルを仮設電源盤の脚部に固定し、仮設電源盤の取付架台の開き止め金具でケーブルを挟み込む試験を実施した結果、ケーブルにせん断裂傷が発生することを確認した。

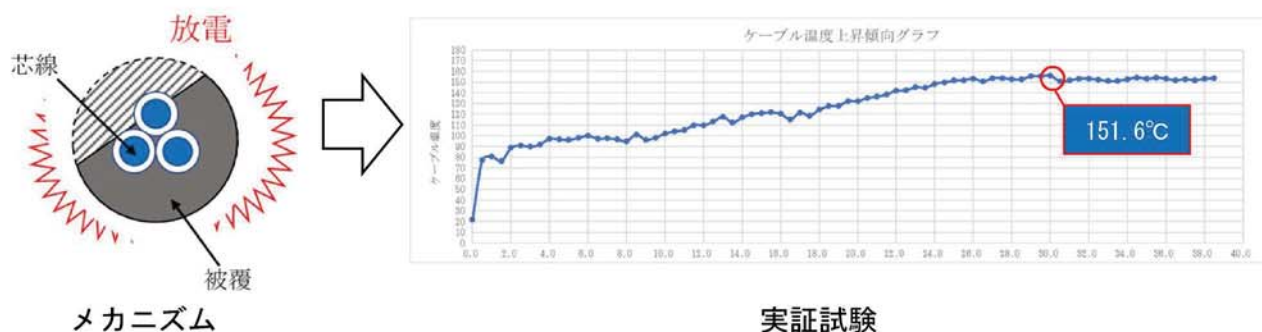
②ケーブルの発熱試験

電工ドラムのケーブルを5m程度切り出した試験体を用いて、ケーブルの芯線を損傷させた状態で電流を流し、ケーブルの温度上昇を計測する試験を実施した結果、ケーブルの表面温度が約40時間でケーブルの許容温度である60℃を超え、約151℃まで上昇することを確認した。

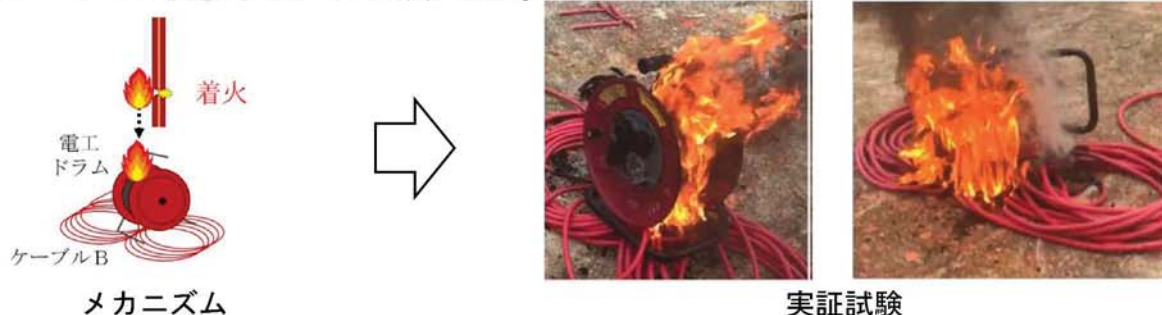
③電工ドラムの燃焼試験

電工ドラムよりケーブルを引き出し、8の字に巻いて集積した状態で、プラスチック樹脂部に火種を供給する試験を実施した結果、電工ドラムが燃焼し、引き出していたケーブルに延焼することを確認した。

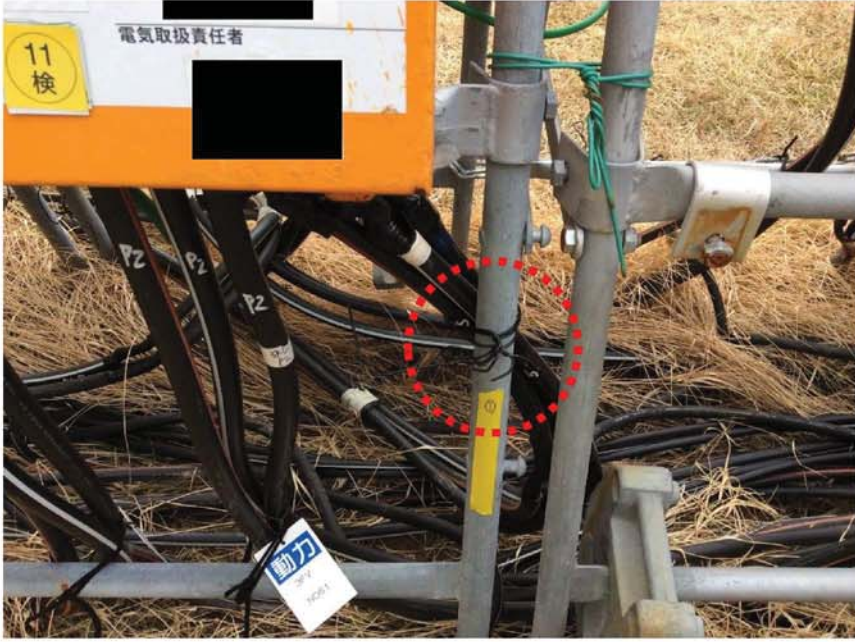
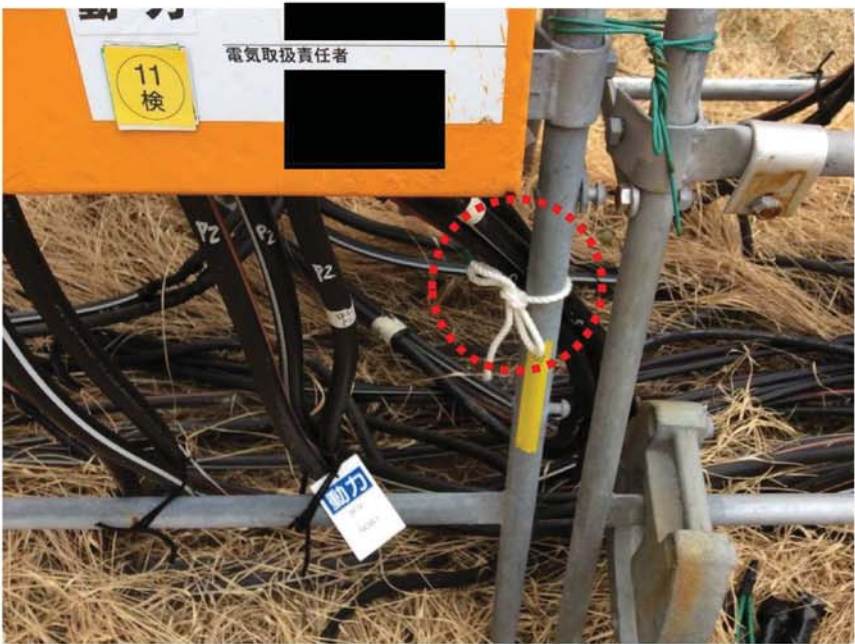
<p>是正前</p> <p>ケーブルを仮設電源盤の取付架台にバインド線にて、すき間が生じないように、強く固定していた。</p>

<p>是正後</p> <p>ケーブルと結束材との間にすき間を確保して固定した。 また、結束材をバインド線からロープに変更した。</p>

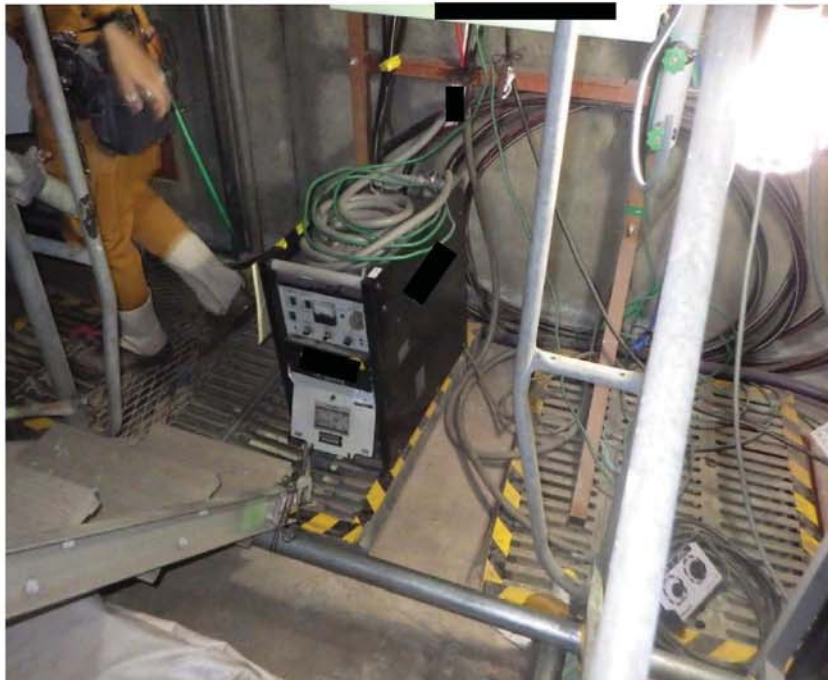
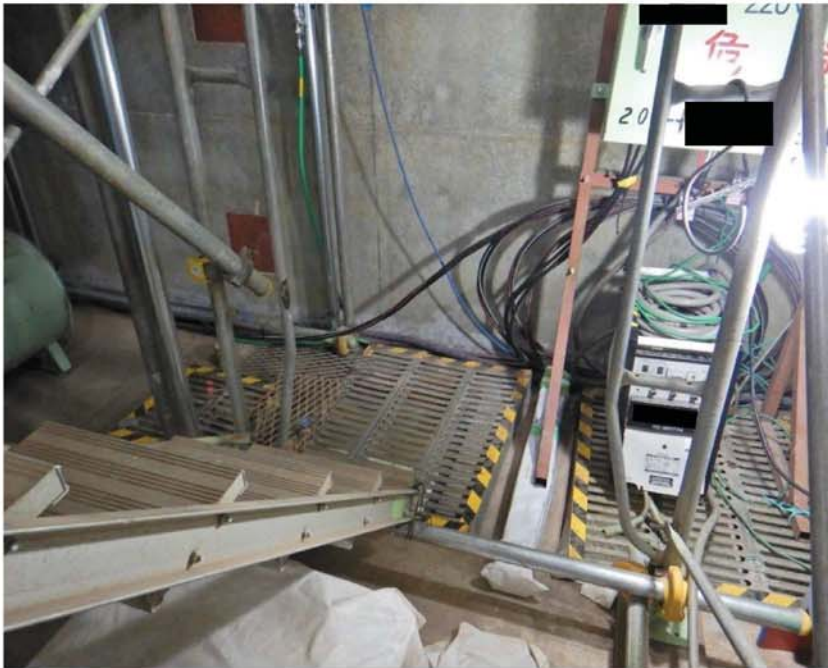
<p>是正前</p> <p>足場の昇降口に作業用設備が設置されており、作業員の通行時に接触する恐れがある。</p>

<p>是正後</p> <p>通行の支障とならない場所に作業用設備を移設した。</p>

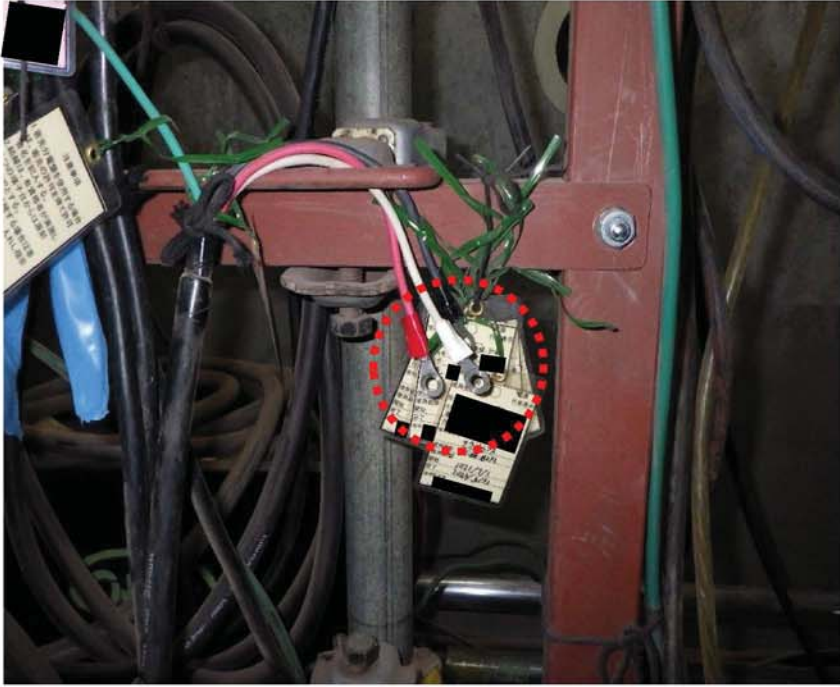
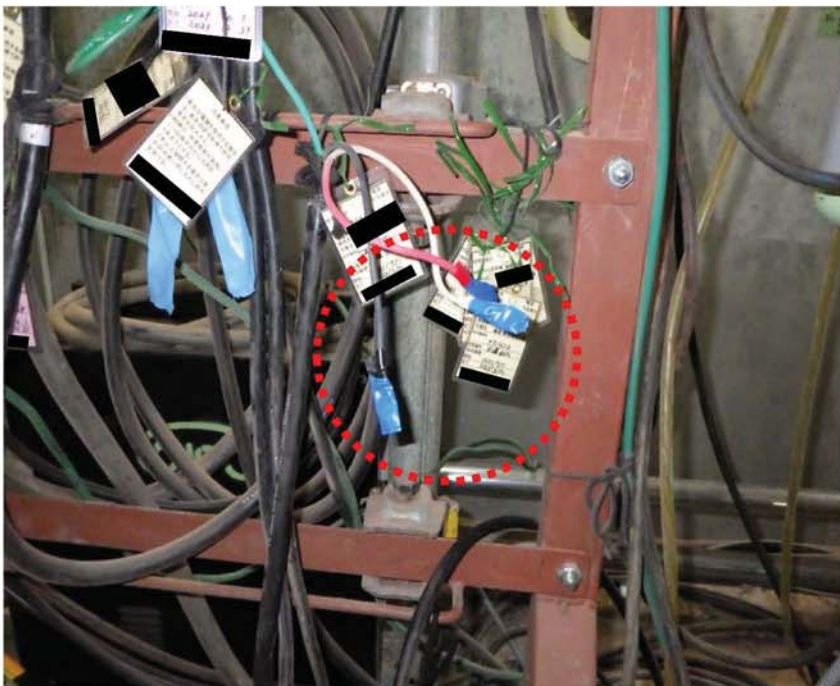
<p>是正前</p> <p>端子部の養生ができていなかった。</p>

<p>是正後</p> <p>端子部の養生を行った。</p>

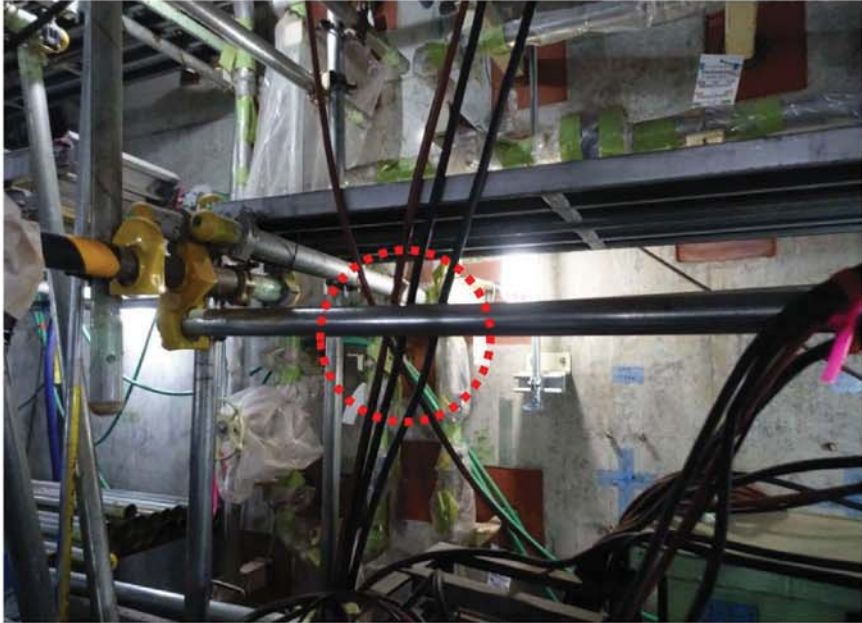
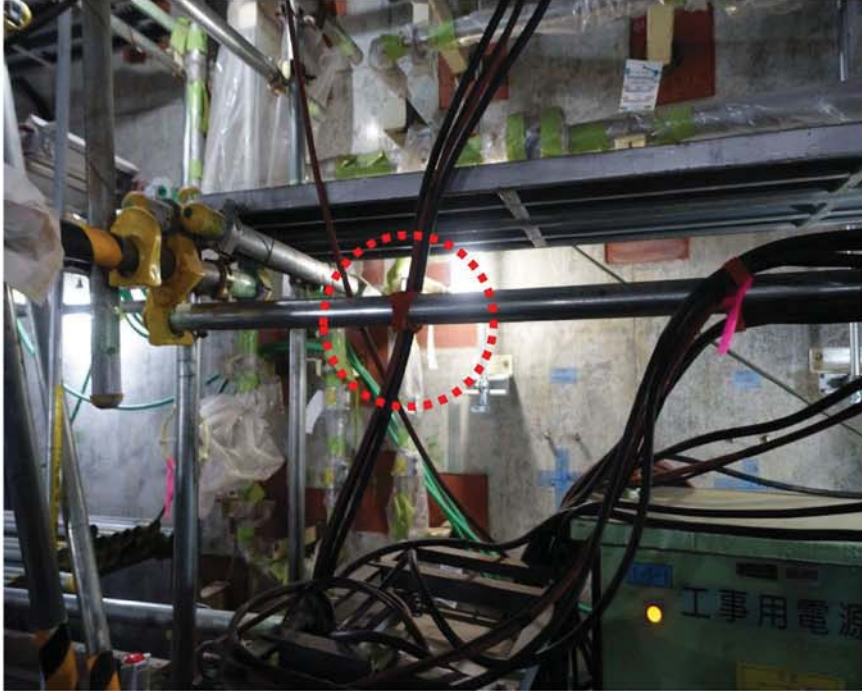
<p>是正前</p> <p>上部の固定箇所 に負荷が掛 かっていた。</p>

<p>是正後</p> <p>ケーブルの固 定箇所を追加 し、負荷が掛 からないよう に処置を行っ た。</p>
