玄海原子力発電所 緊急時対策棟の工事現場における作業員の負傷に係る  
原因と対策について

玄海原子力発電所 緊急時対策棟の  
工事現場における負傷者発生の原因と対策について

2022年 2月 2日  
九州電力株式会社

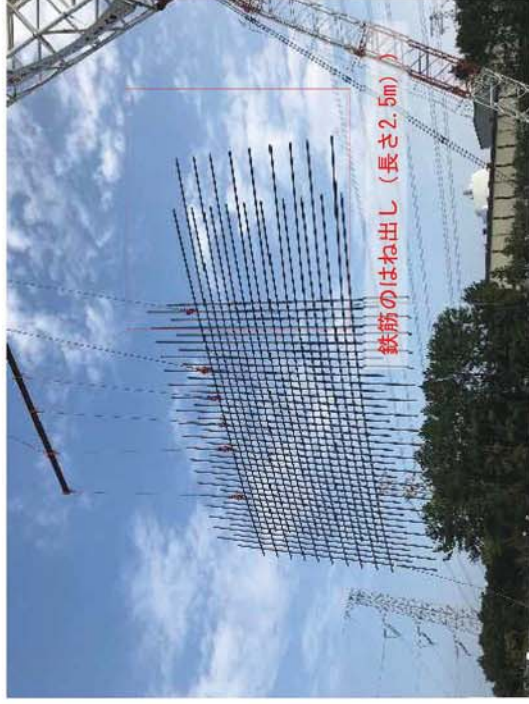
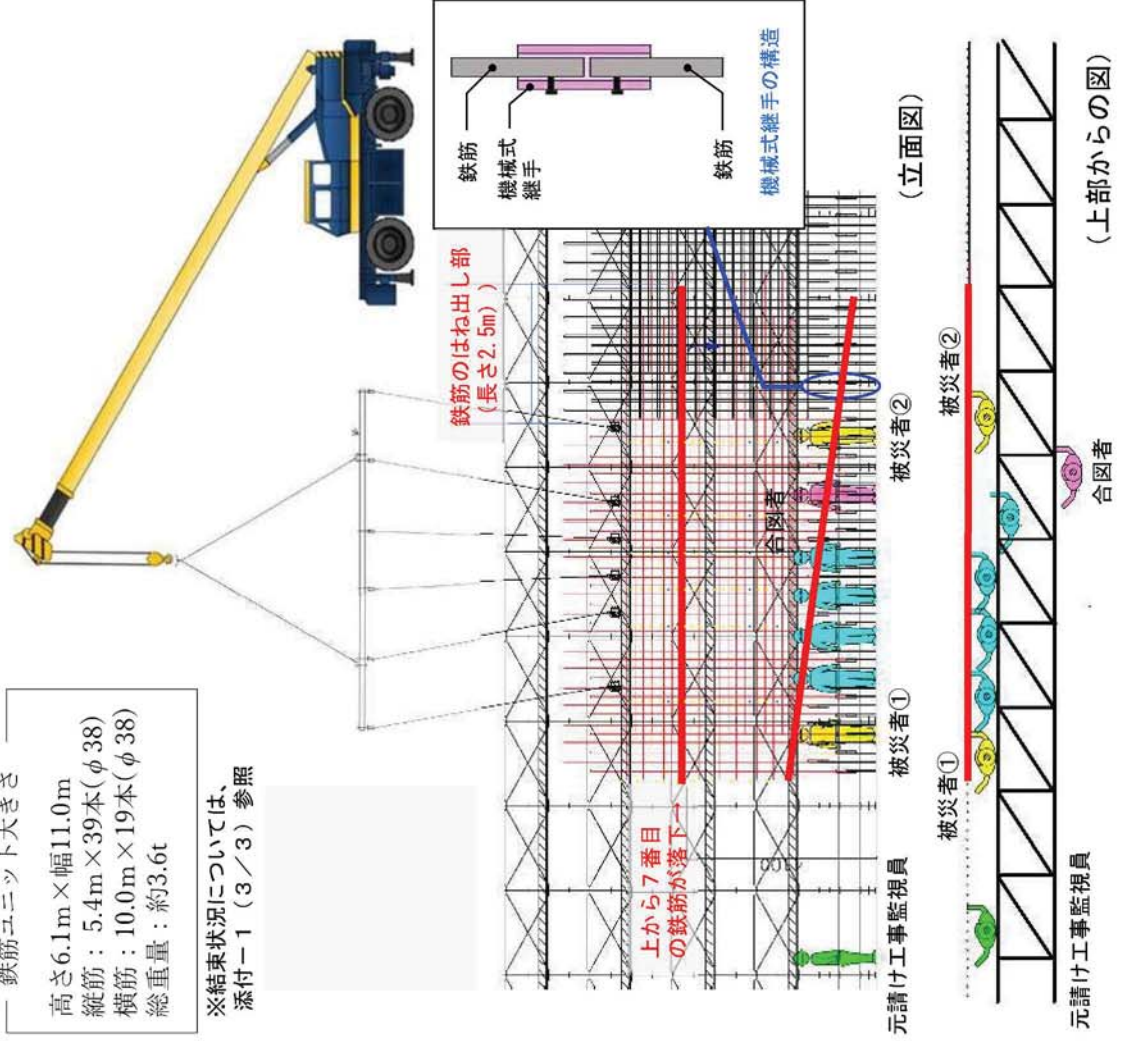
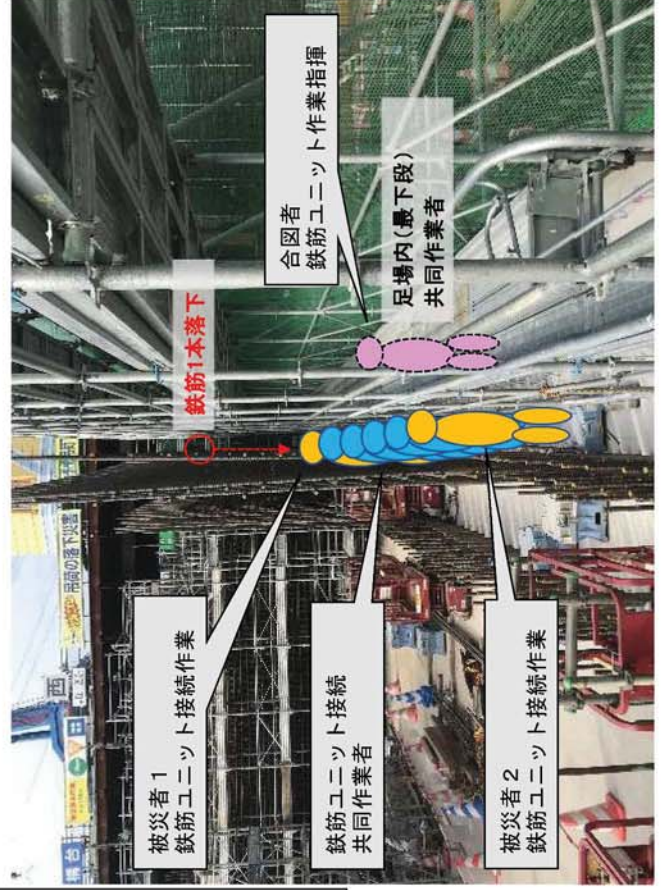
鉄筋ユニット吊り上げ状況図

クレーンで鉄筋ユニットを吊り降ろし、床側に配置された鉄筋と接続（機械式継手で接続）しようとした際、鉄筋ユニットの跳ね出し部の跳ね出し部が設置済の鉄筋に引っ掛かり、鉄筋1本（直径38mm、長さ10m、重さ約90kg）が落下し、2名の作業員に接触した。

高さ 6.1m × 幅 11.0m  
 縦筋： 5.4m × 39本 (φ 38)  
 横筋： 10.0m × 19本 (φ 38)  
 総重量： 約 3.6t

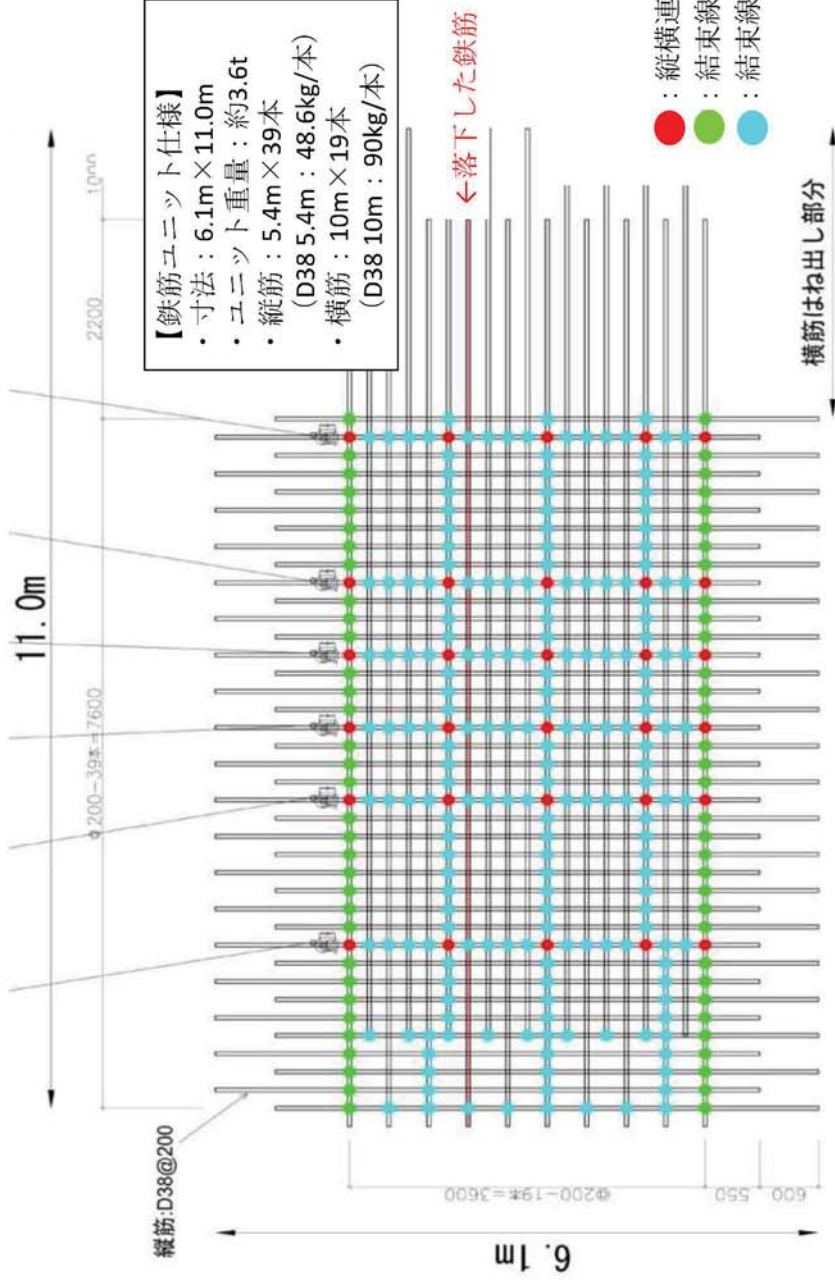
鉄筋ユニット詳細図

○鉄筋ユニット概要（結束状況）  
鉄筋ユニットは「縦横連結金具」、「結束線（直径2.6mm）」及び「結束線（直径1.2mm）」で結束。

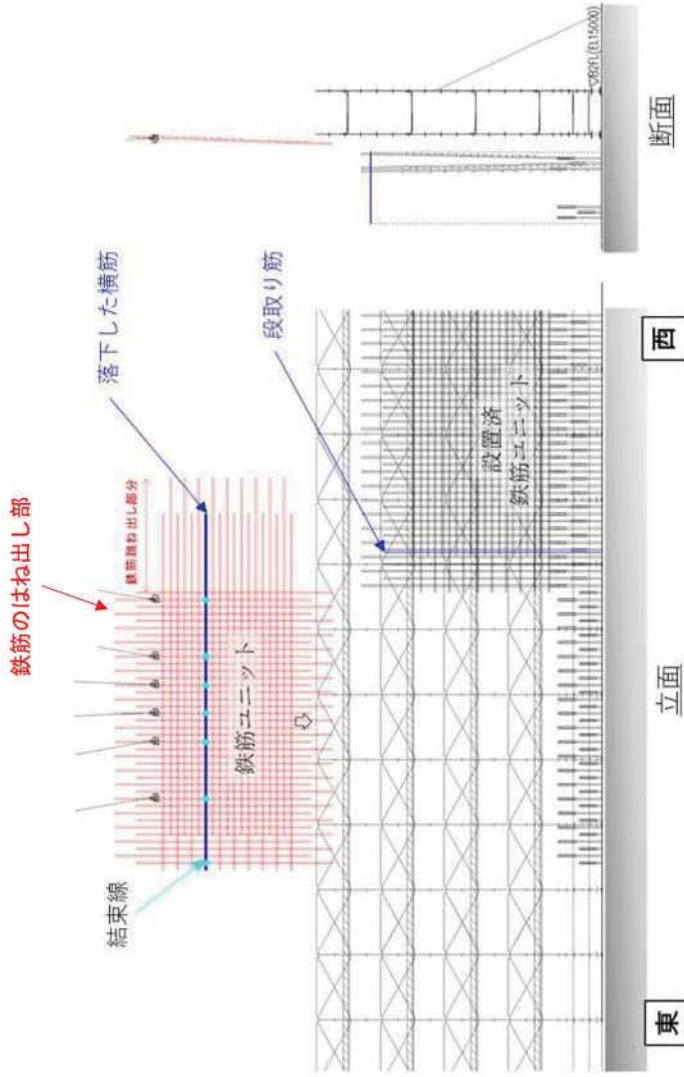
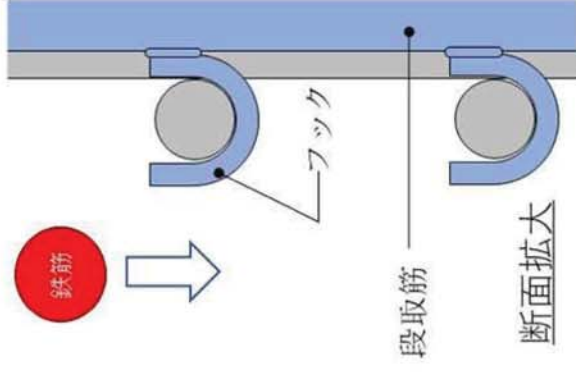
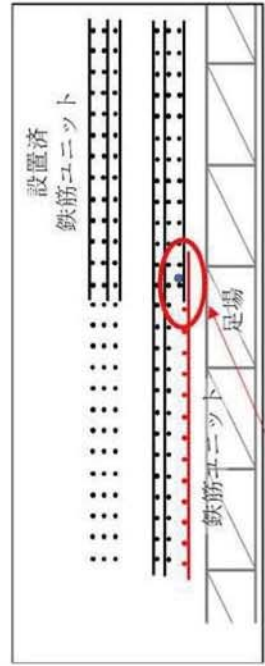
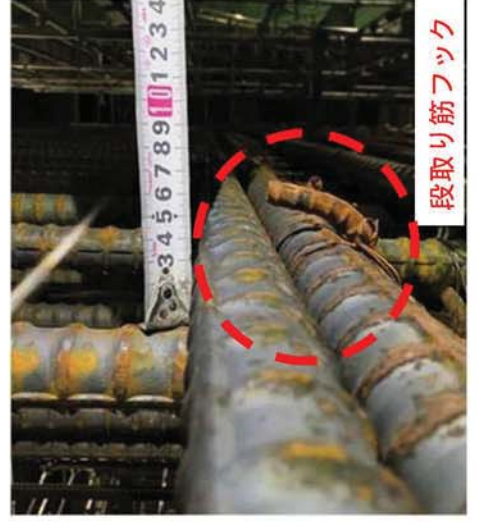
鉄筋ユニットが足場や段取り筋フックに当たらないようにゆっくり吊り降ろした。  
 なお、落下した鉄筋は上から7番目の鉄筋であり、結束線(直径1.2mm)で7箇所固定していた。

平面  
 足場や段取り筋フックに  
 当たらない位置で降下

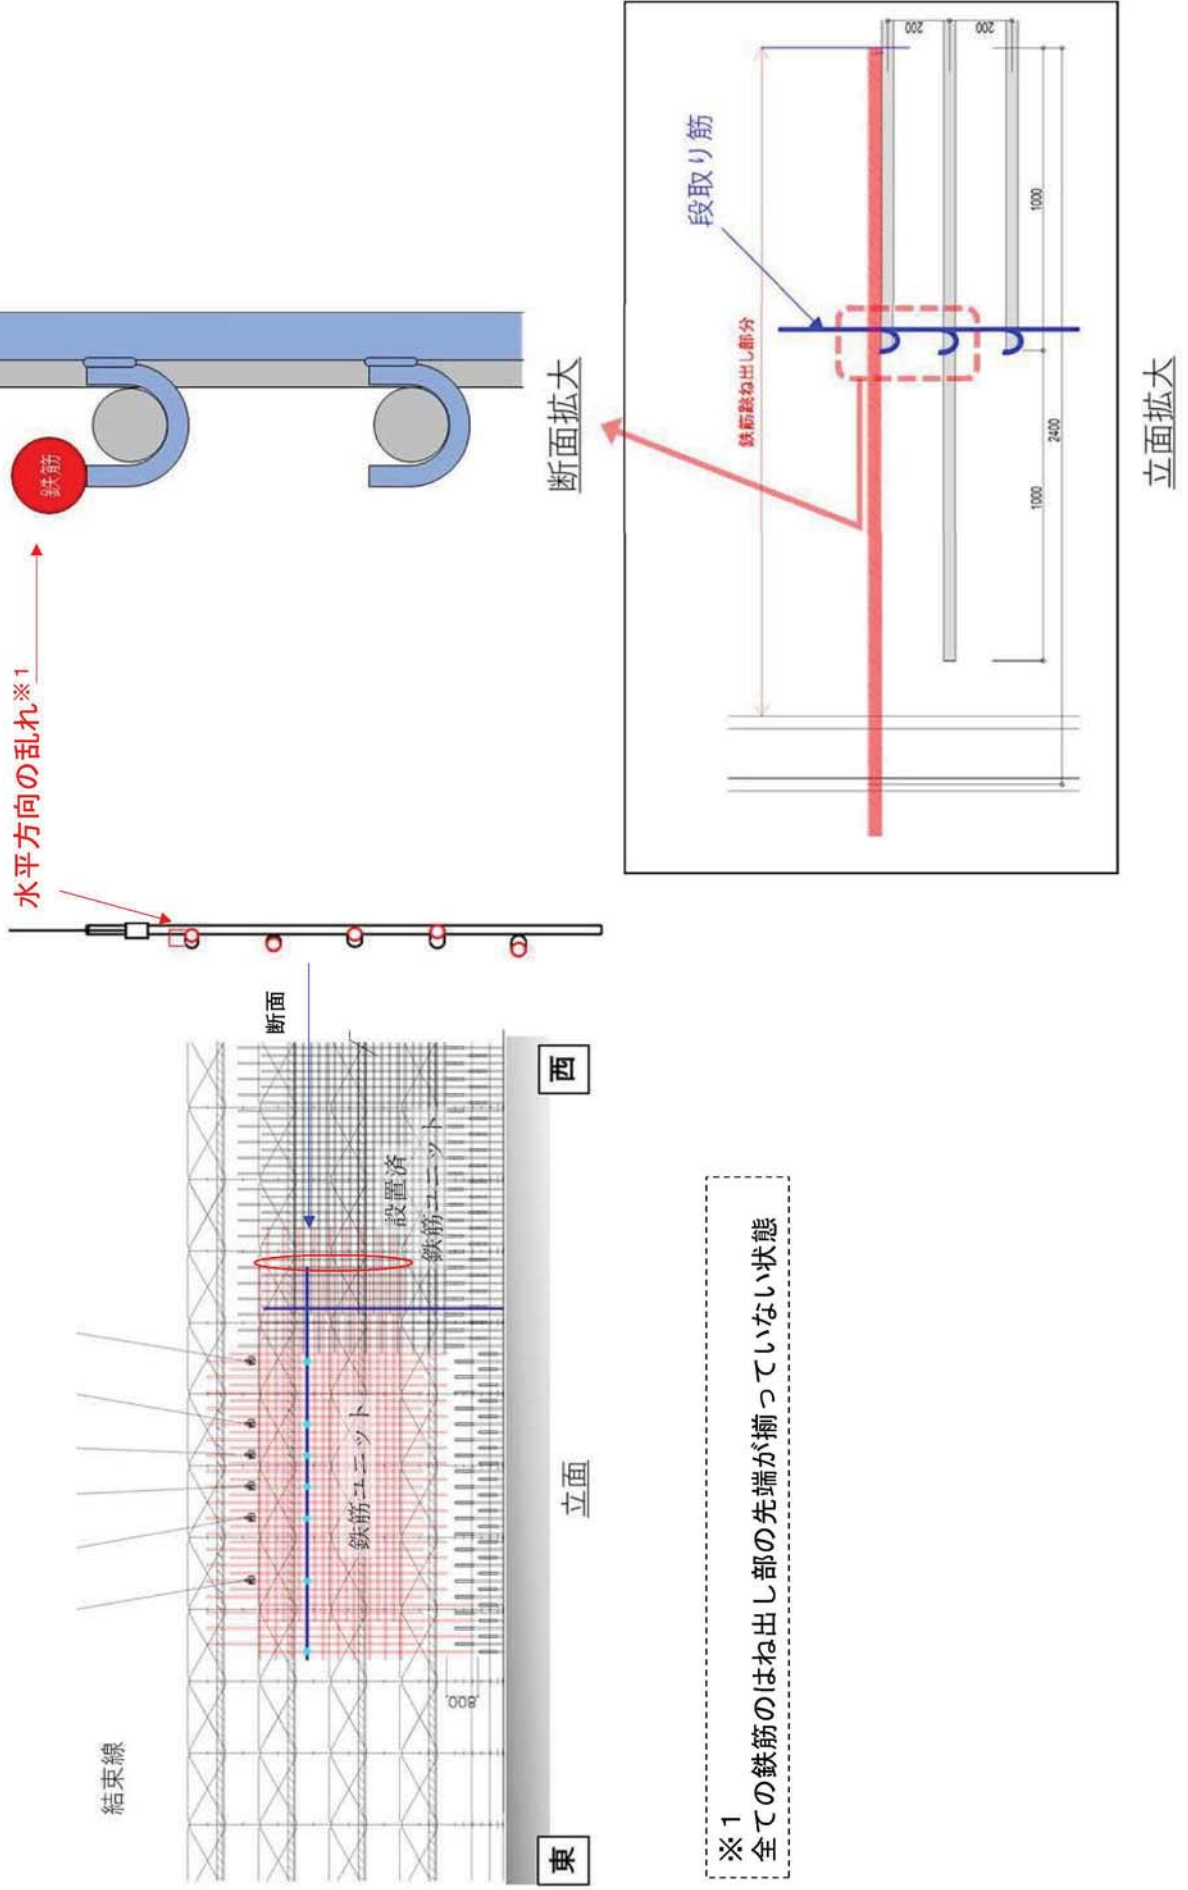
鉄筋は全ての鉄筋のはね出し部の先端が揃っていない状態が揃ってない状態があるため、鉄筋ユニットのはね出し部のうち7番目の鉄筋が段取り筋が引クックに引っ掛かった。

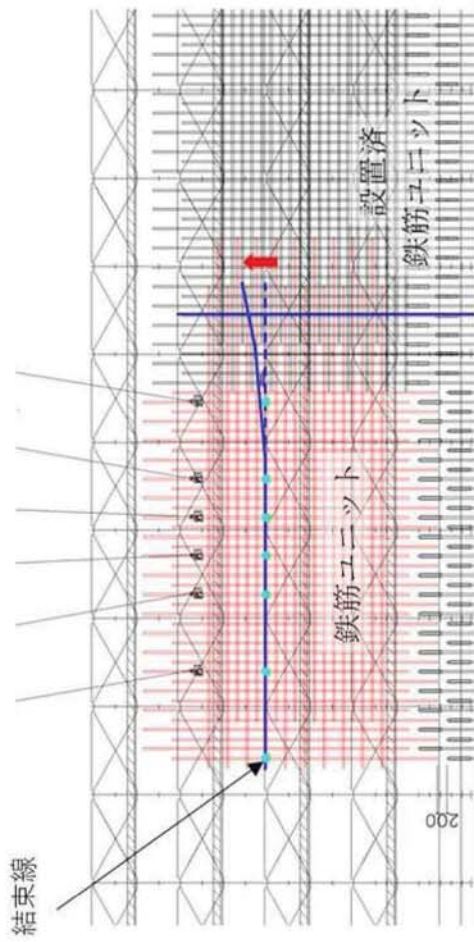
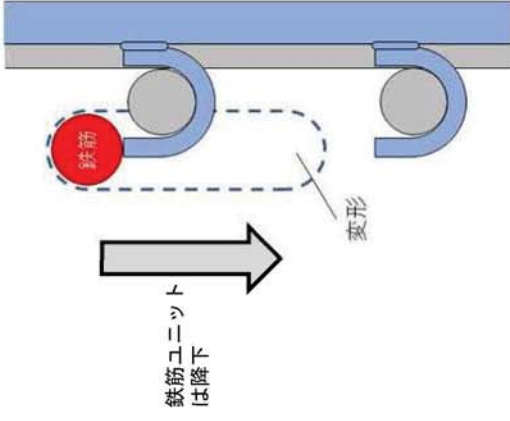
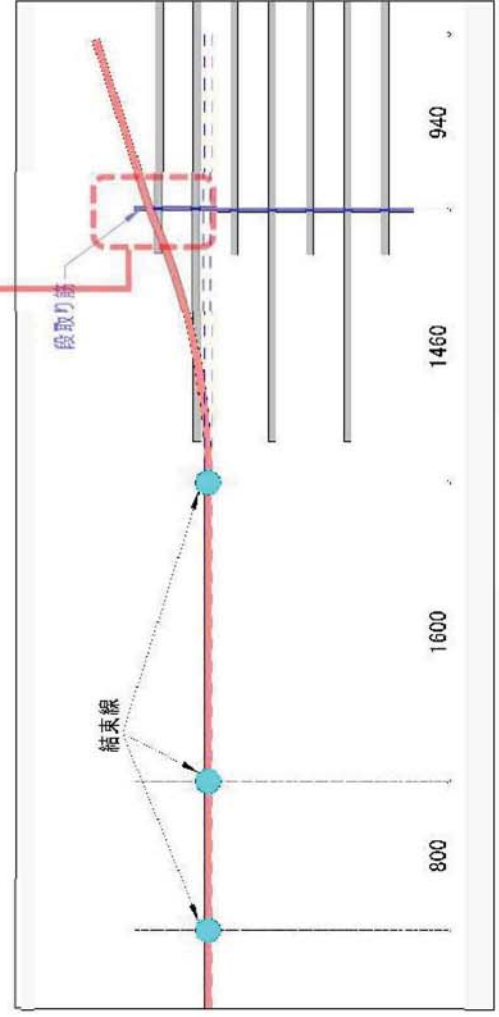
鉄筋ユニットのはね出し部の引っ掛かりに気づかず吊り降ろし作業を継続し、徐々に鉄筋ユニットのはね出し部の変形量が大きくなった。

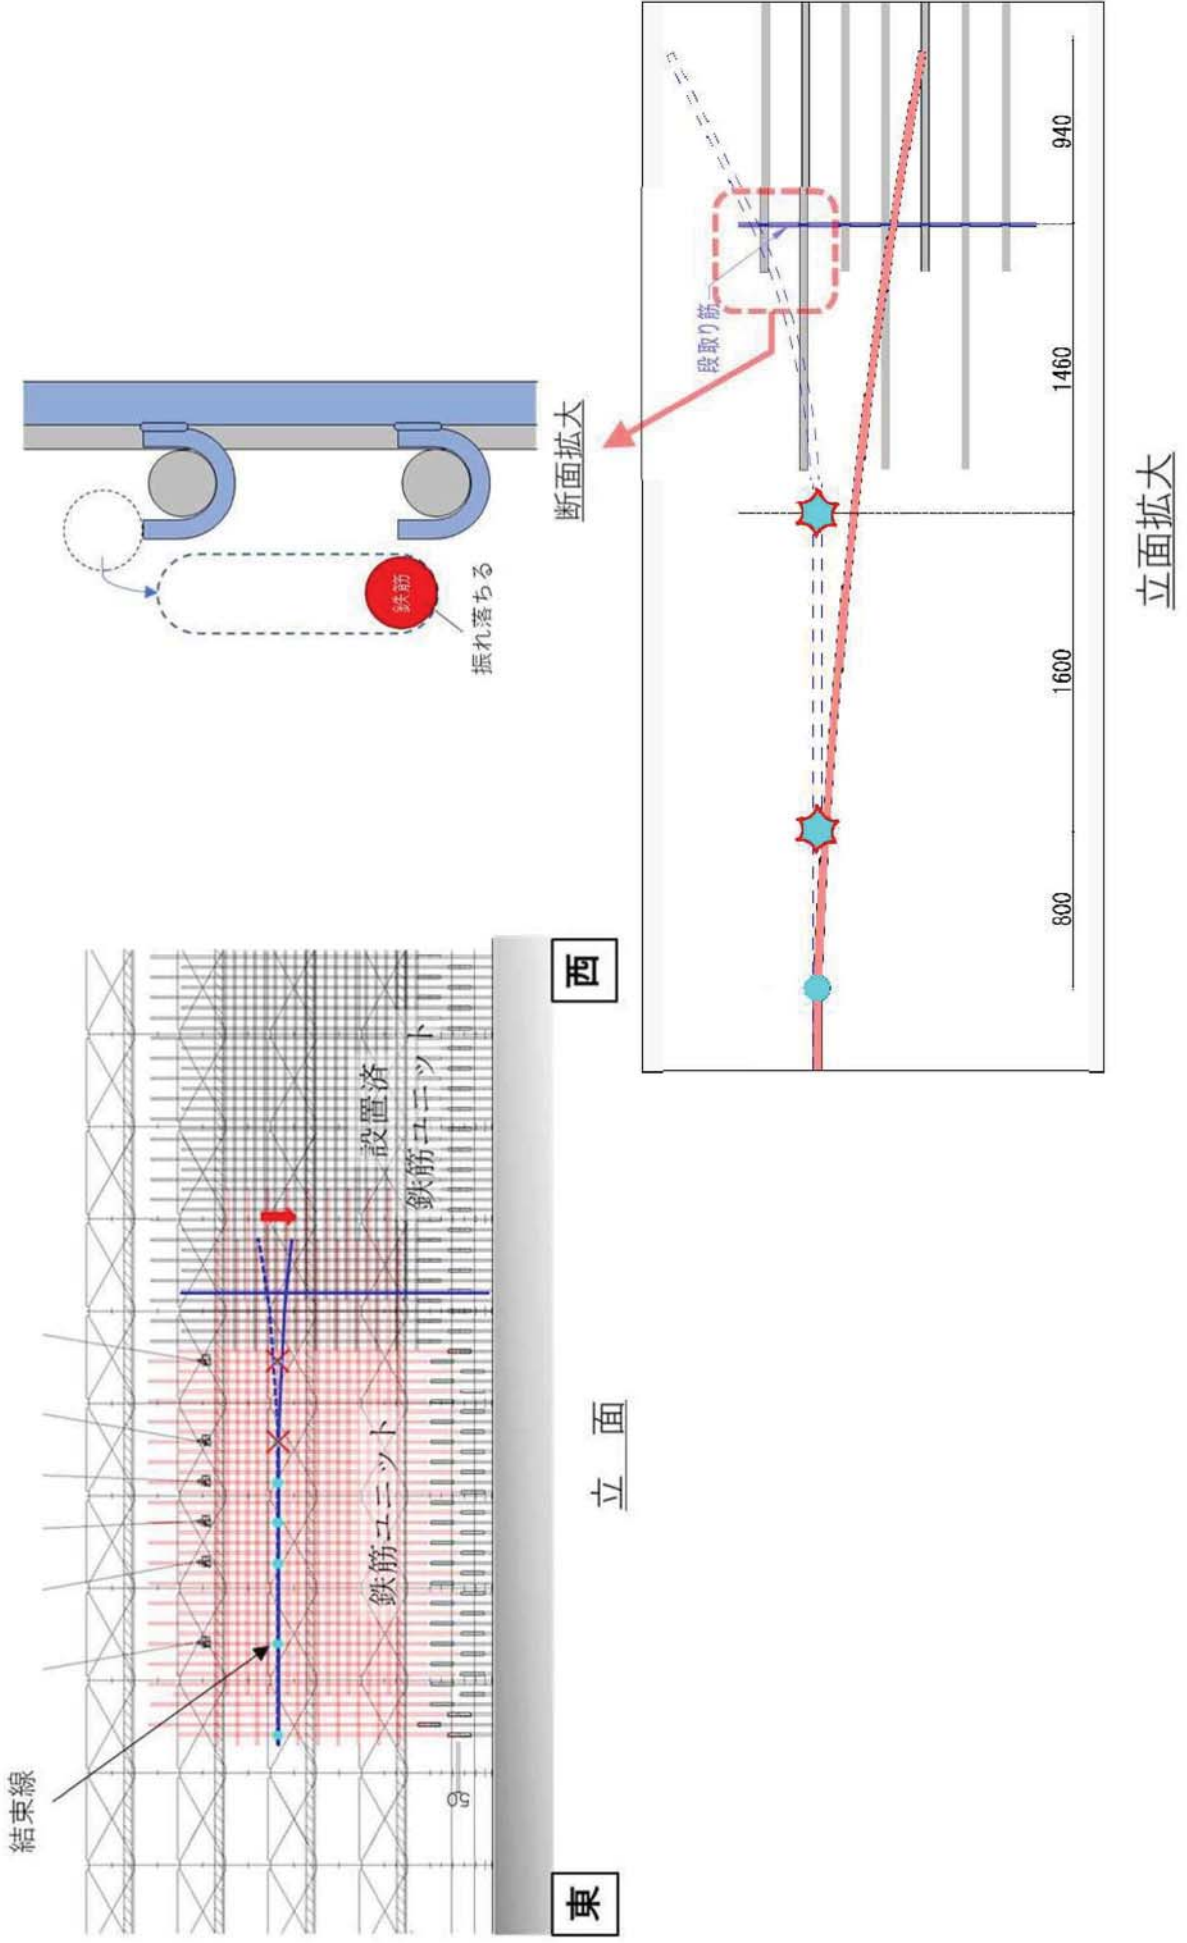
吊り降ろし作業に伴う揺れ等で、変形が大きくなった鉄筋ユニットのはね出し部が段取り筋フックから振れ落ちた際に、7箇所の特束線の一部が断線した。

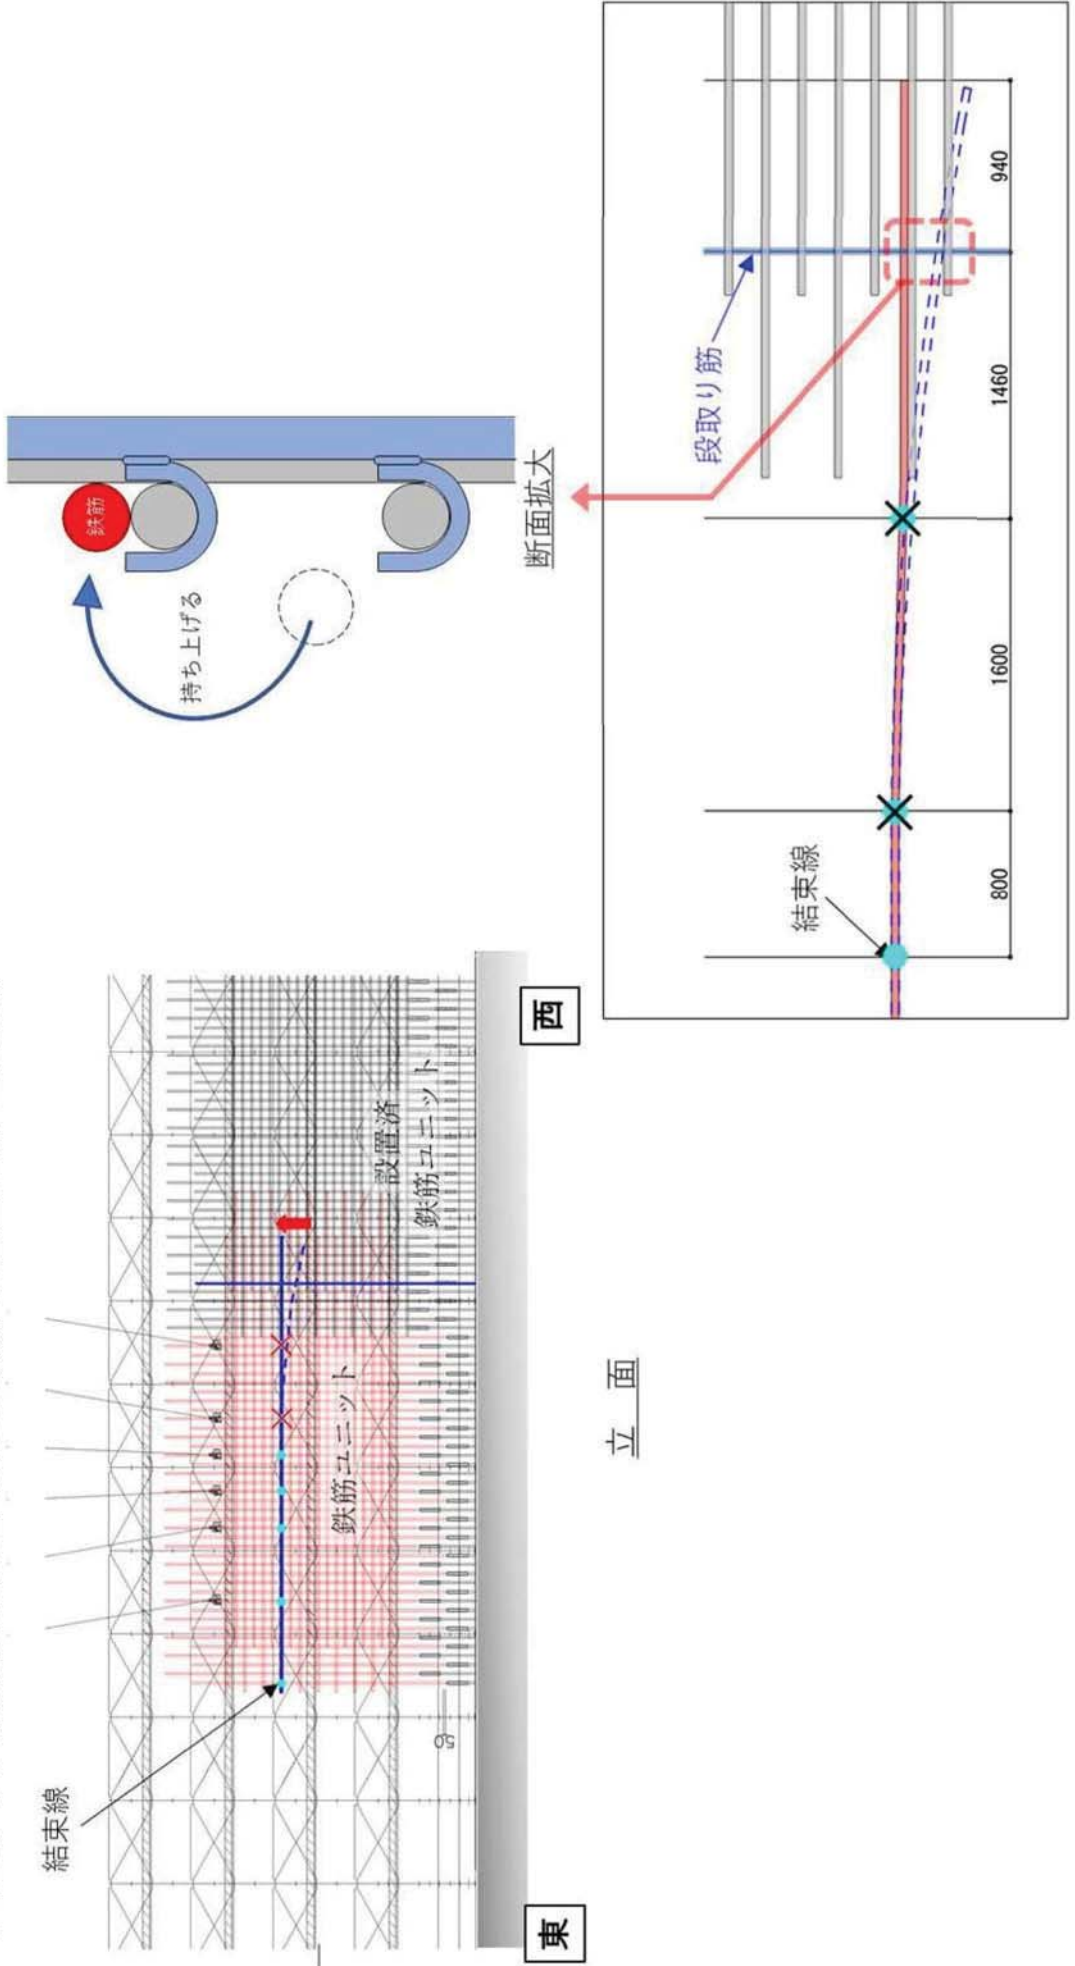
床側に配置された鉄筋（以降、下部鉄筋という。）と当該鉄筋ユニットを接続するために、吊り降ろし作業を下部鉄筋から上方約5cmの位置で一旦静止した際に、当該鉄筋ユニットのはね出し部が垂れ下がっていったので作業員ははね出し部の鉄筋の位置を修正した。

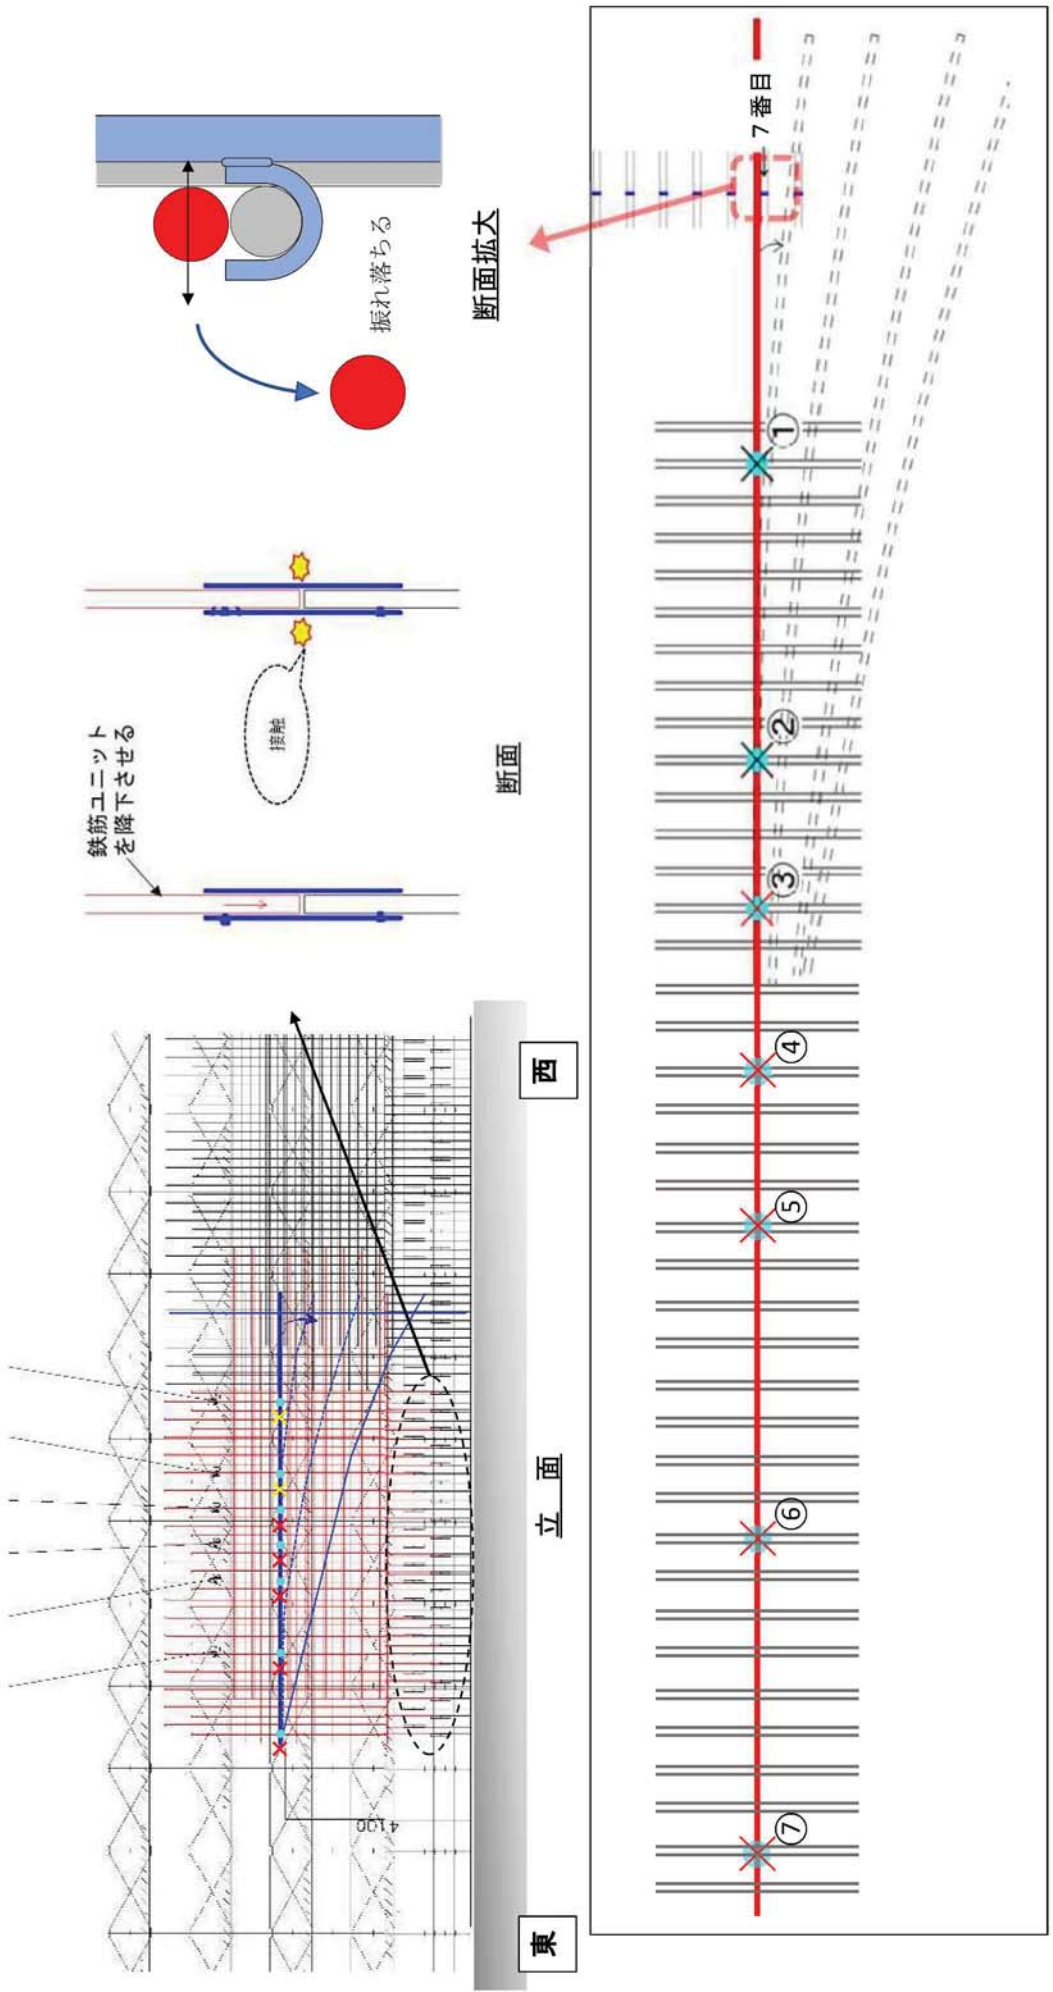
下部鉄筋の接続位置より上方約5cmから降下し、下部鉄筋と当該鉄筋ユニットが接触した衝撃で修正したはね出し部の鉄筋が段取り筋フックから外れ、振れ落ち、その振動で残りの結束線が断線し、7番目の鉄筋が落下した。

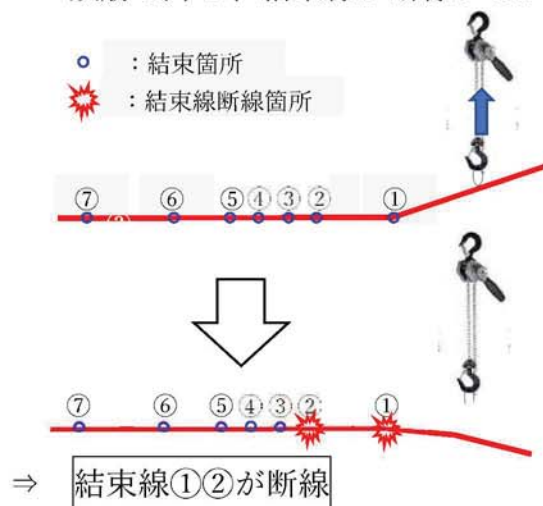
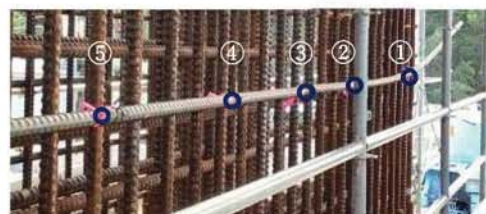
鉄筋をチェーンブロックにより吊り上げて変形させたうえで、チェーンブロックから鉄筋を外し、結束線が断線するかを確認した。

鉄筋を吊り上げ変形させた状態

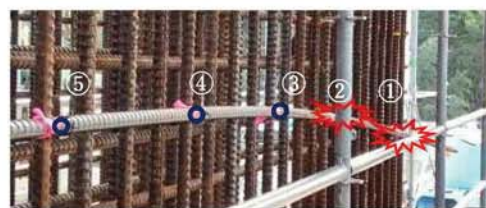
チェーンブロックから鉄筋を外した後の状態  
（一部の結束線が断線）

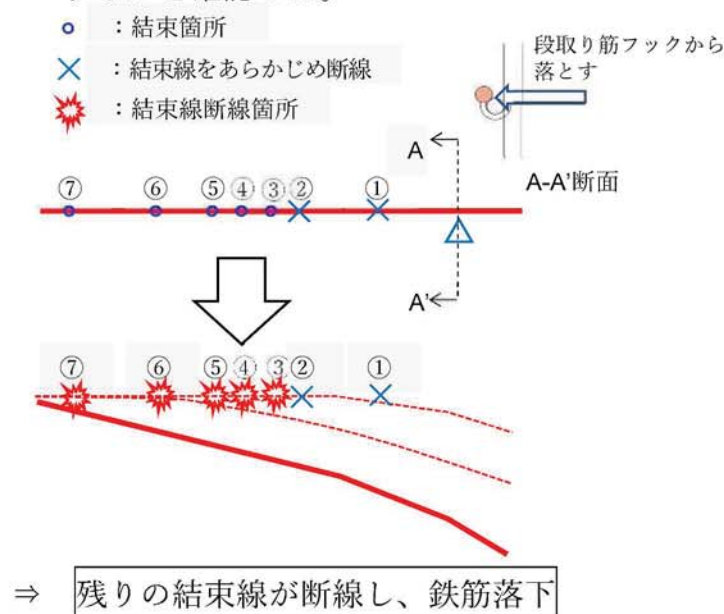
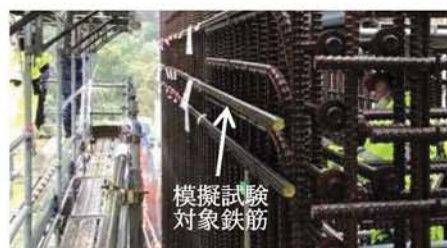
結束線①②が断線した状態で、鉄筋を段取筋フックから落下させ、残りの結束線が断線するかを確認した。

段取筋フックから落下させる前の状態

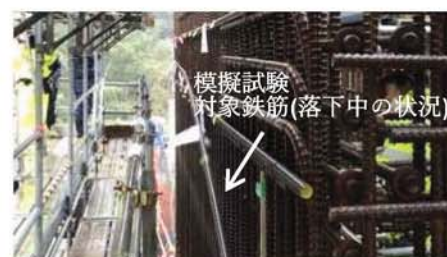
段取筋フックから落下させた後の状態  
（全ての結束線が断線し、落下）
