玄海原子力発電所
火災等の事案を根本から幅広く検証した結果と
作業安全達成のための更なる取組みについて
(概要)

2022年 2月 2日

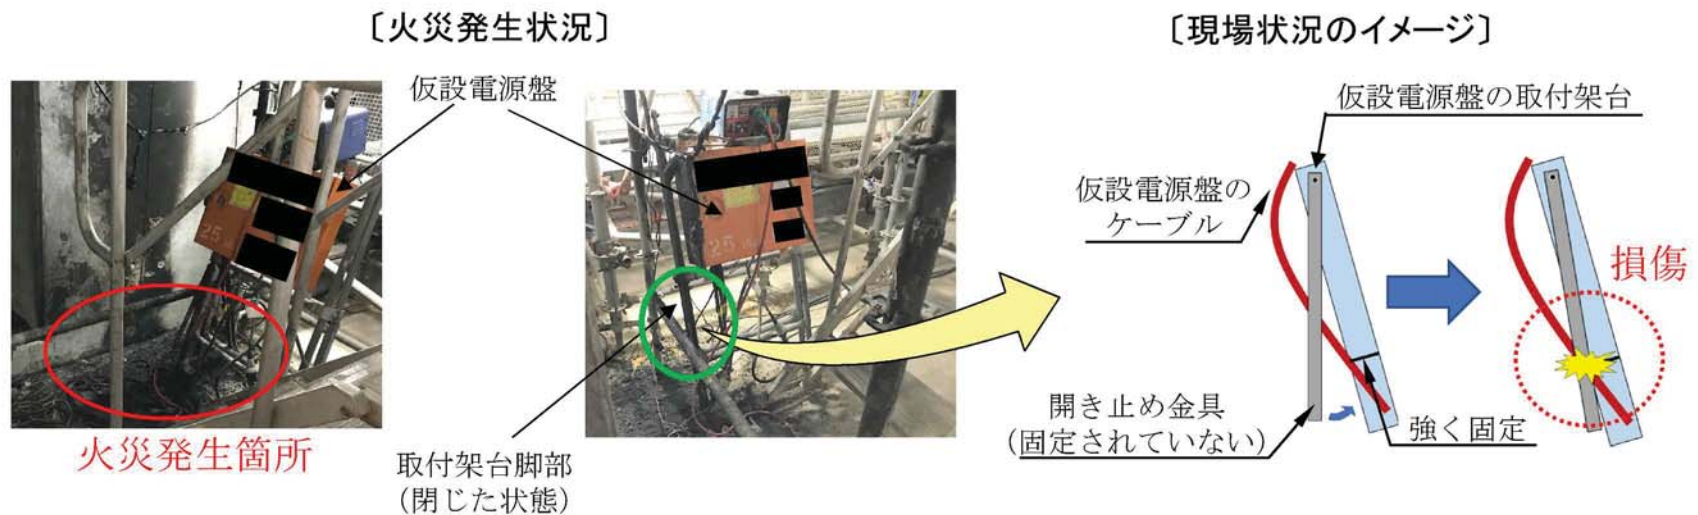
3. 特定重大事故等対処施設の工事現場における火災について

- 特定重大事故等対処施設の工事現場において、2021年11月16日、電源ケーブルを巻き取る電工ドラム付近から、発火及び発煙を確認した。
- 狭隘な場所に仮設電源盤を設置したため、取付架台の脚部を開いて設置することができず、取付架台の脚部の開き止め金具が固定されていないことから、ケーブルがこの開き止め金具と脚部との間に挟まったこと等により、半断線が生じ、火災に至ったものと推定した。
- 仮設電源盤は狭隘な場所には設置せず、取付架台の脚部を開いて設置し、開き止め金具を確実に取り付けることをルール化する等の対策を行った。
- 小さな変化に気づき、作業に係る危険を早期に察知できるよう、4S（整理、整頓、清掃、清潔）活動が重要であることが判明した。
- 原子力工事現場の特殊性を理解した十分な取組みができていなかったことが判明した。

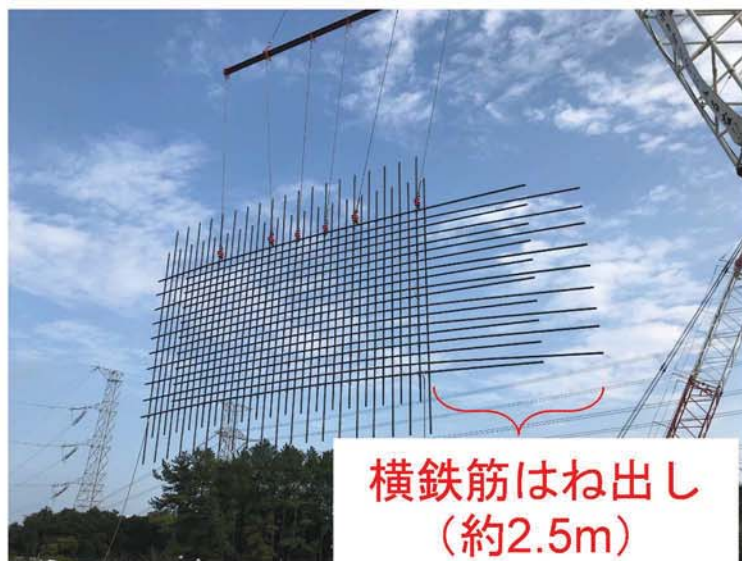
- 緊急時対策棟の設置工事において、2021年12月11日、建屋の壁に使用する鉄筋をクレーンで吊り降ろす作業を実施していたところ、鉄筋1本が落下して2名の請負会社作業員の方が負傷した。
- 鉄筋ユニットの吊り降ろし中に鉄筋ユニットのはね出し部が設置済の鉄筋に引っ掛かり、この際に加わる力に対し、結束線の耐力が不足していたことから結束線の一部が断線したが、これらの異常に気付かず作業を継続したため、残りの結束線が断線し、鉄筋が落下した。
- 結束線を使用しない縦筋と横筋に分割したユニットへ見直す、及び鉄筋ユニットを吊り降ろす際は、隣接する鉄筋や足場への干渉を確認する監視員を増員する等の対策を行った。
- 原子力工事現場の特殊性を理解した十分な取組みができていなかったことが判明した。

【鉄筋ユニット吊り上げ状況】

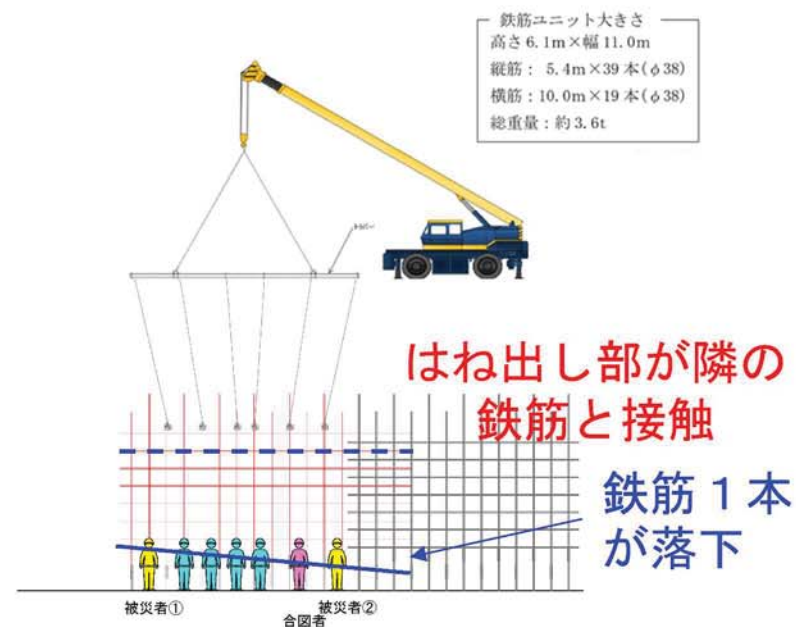
【横鉄筋落下時の状況】
