玄海原子力発電所3号機 1次冷却材中の放射性よう素濃度の上昇について

玄海原子力発電所 3 号機

1 次冷却材中の放射性よう素濃度の上昇について

九州電力株式会社

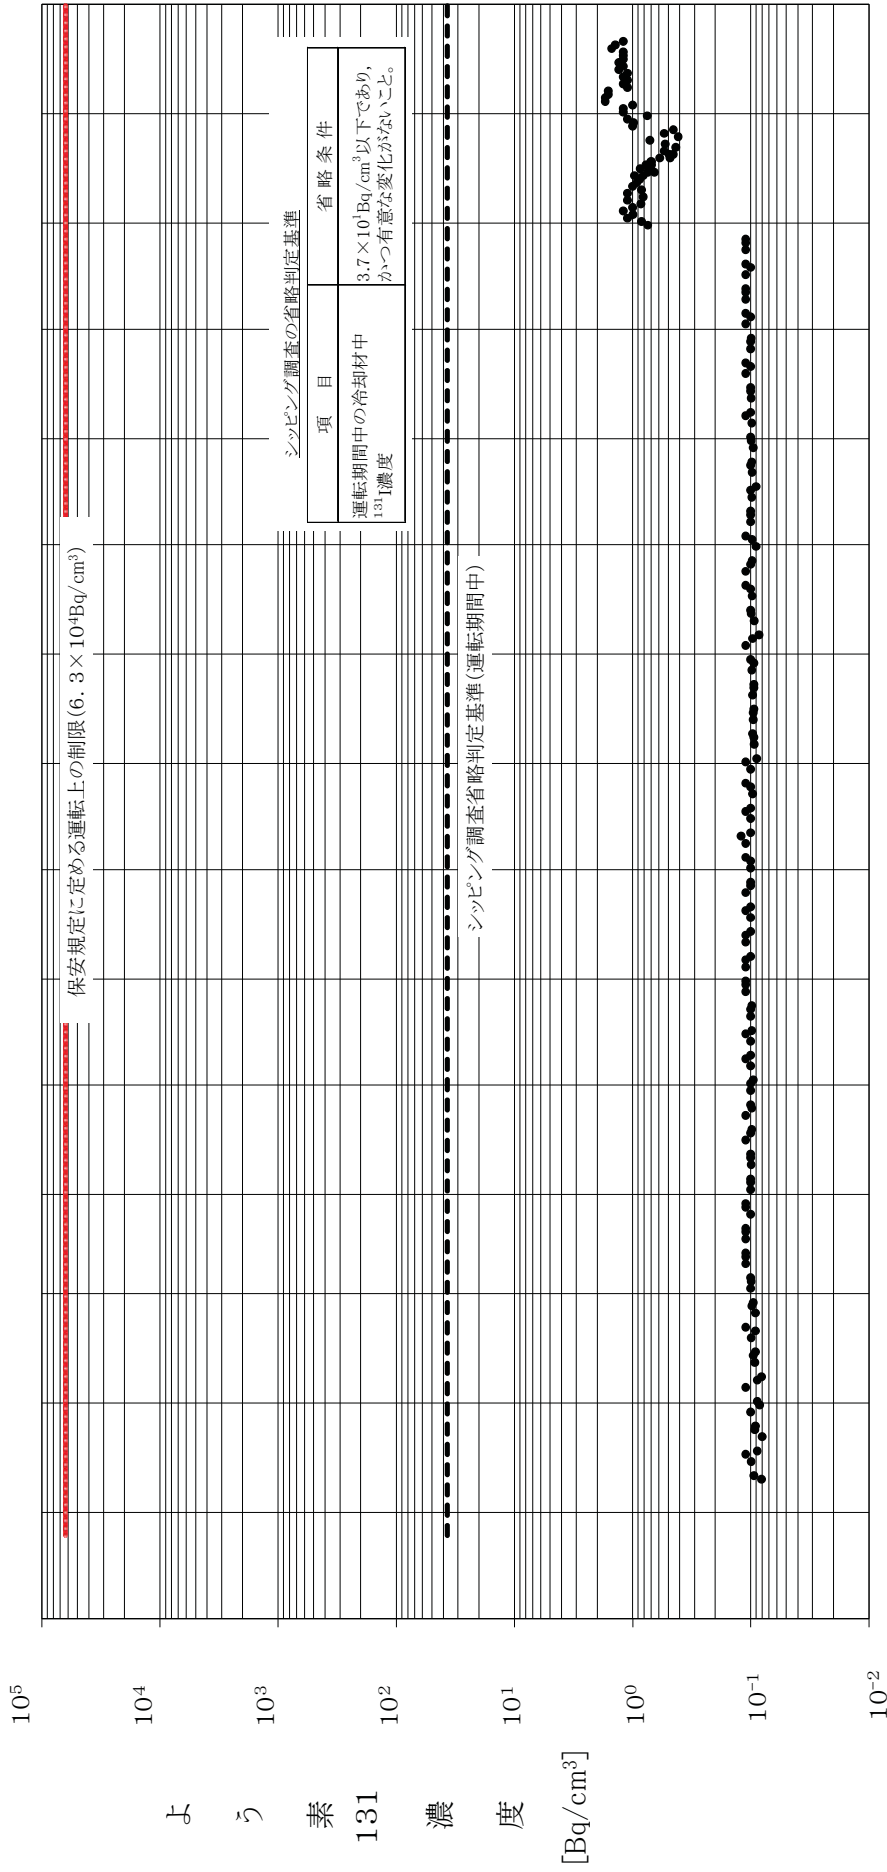
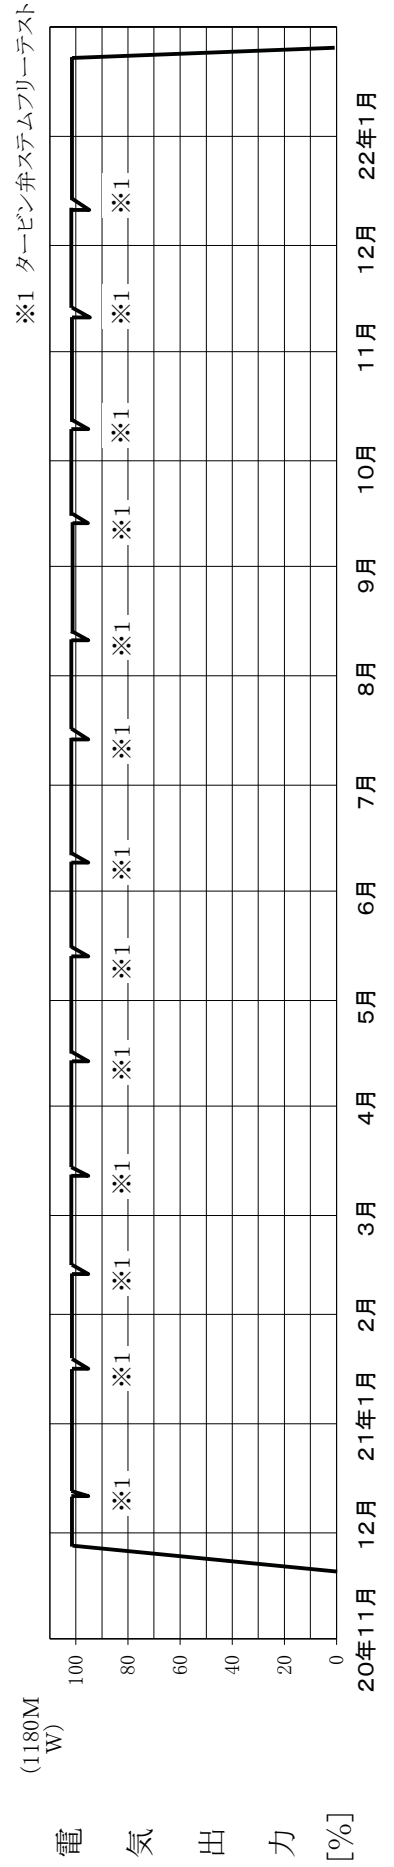
第16サイクル運転中より素131濃度推移

玄海原子力発電所3号機（加圧水型軽水炉、定格電気出力1,180MW）は、通常運転中のところ、2021年11月29日に採取した1次冷却材中のよう素131濃度の測定を11月30日に行った結果、 0.74 Bq/cm^3 とこれまでの測定値（約 0.11 Bq/cm^3 ）に比べ若干上昇したことが認められた。そのため監視強化を行い、保安規定に定める運転上の制限値（ $63,000 \text{ Bq/cm}^3$ ）を十分下回っていることを確認しながら運転を継続し、第16回定期検査のため2022年1月20日18時27分から出力降下を開始し、1月21日1時00分に発電機を解列、同日4時07分に原子炉を停止した。

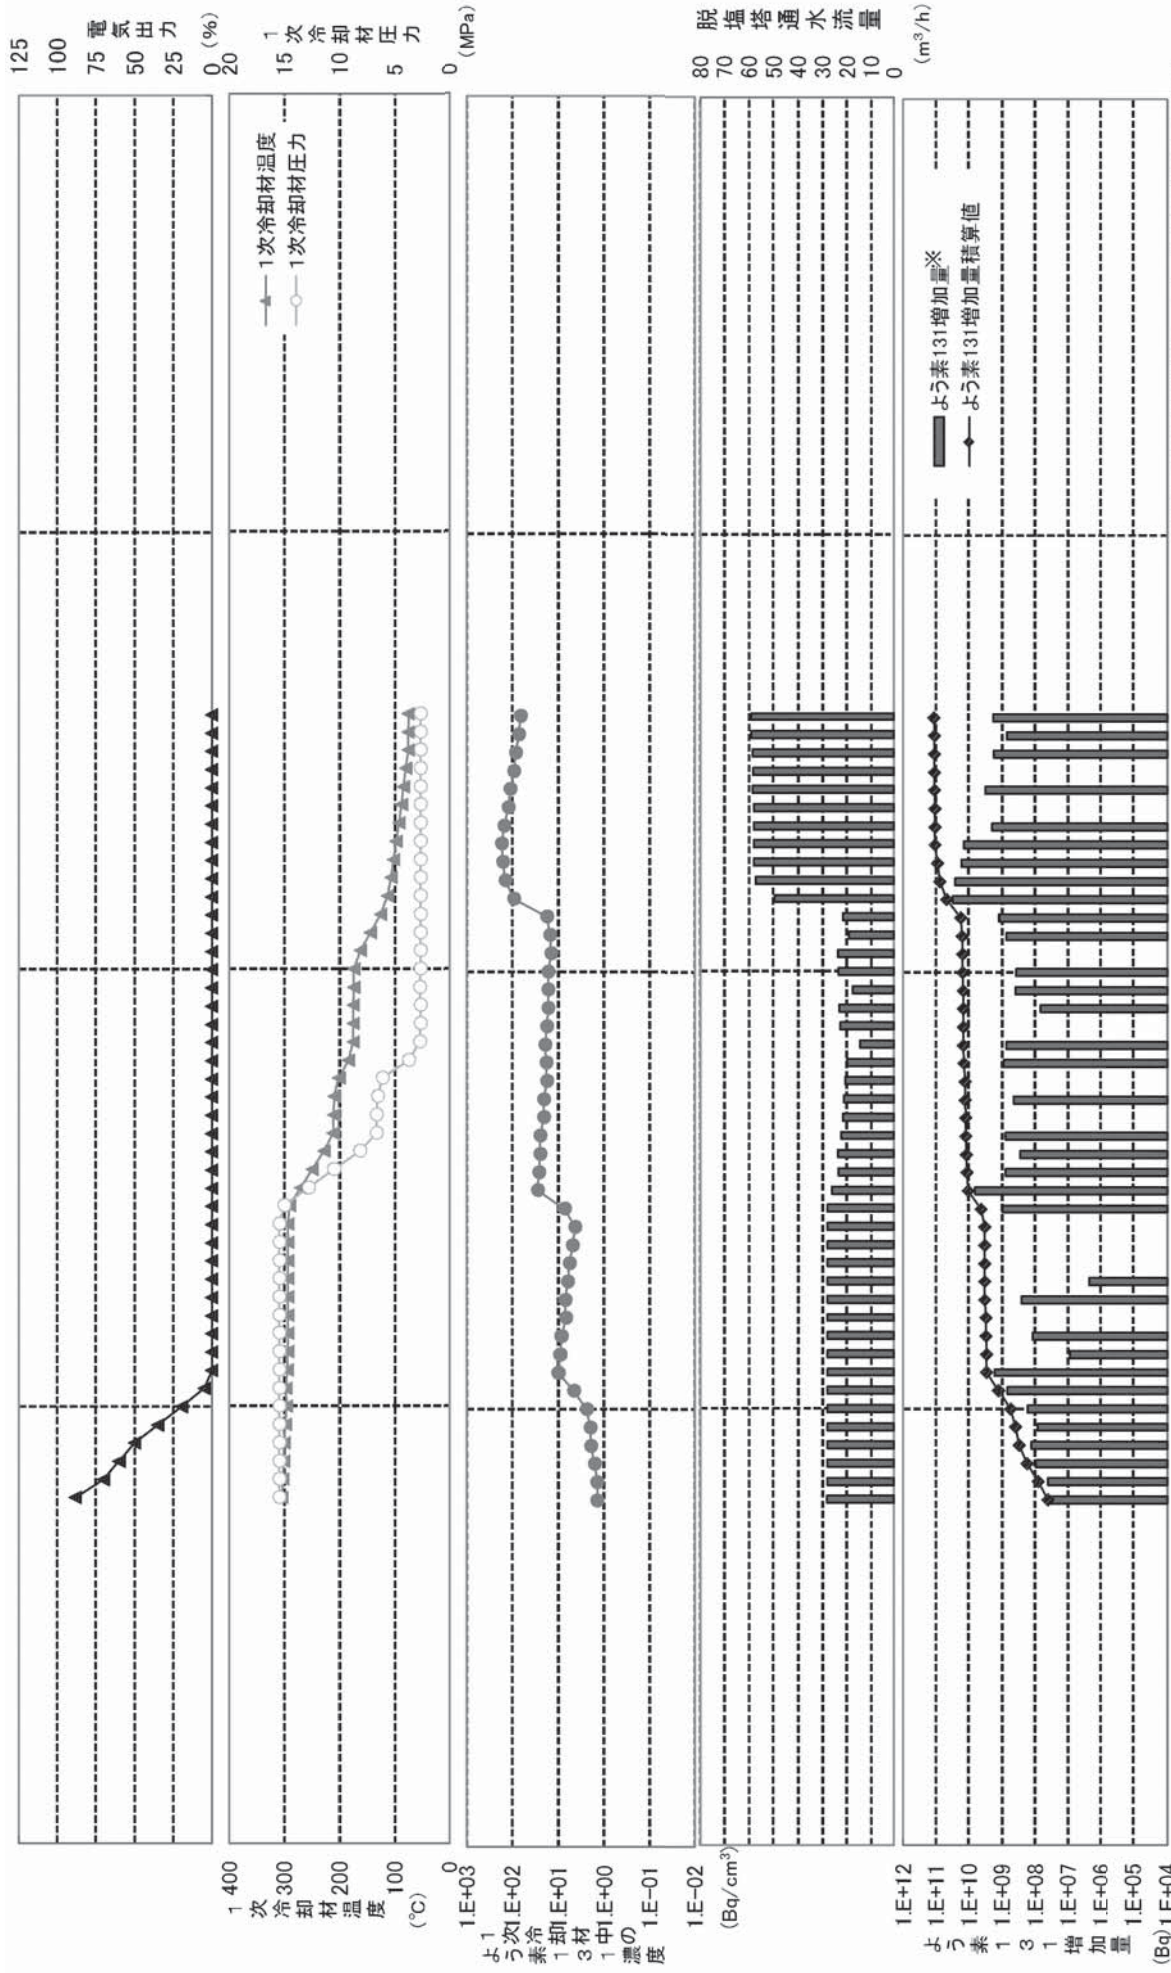
第16サイクル停止時よう素131増加量

停止時のよう素131の増加量測定結果は、よう素131の増加量管理値（ $3.7 \times 10^9 \text{ Bq}$ ）を超える $1.1 \times 10^{11} \text{ Bq}$ であった。この結果及び運転中のよう素131濃度の推移等を踏まえ、燃料集合体に微少な漏えいが発生した可能性があるとして判断し、第16回定期検査の中で燃料集合体 SHIPPING 調査及び漏えい燃料集合体外観調査等の燃料集合体の調査を行うこととした。

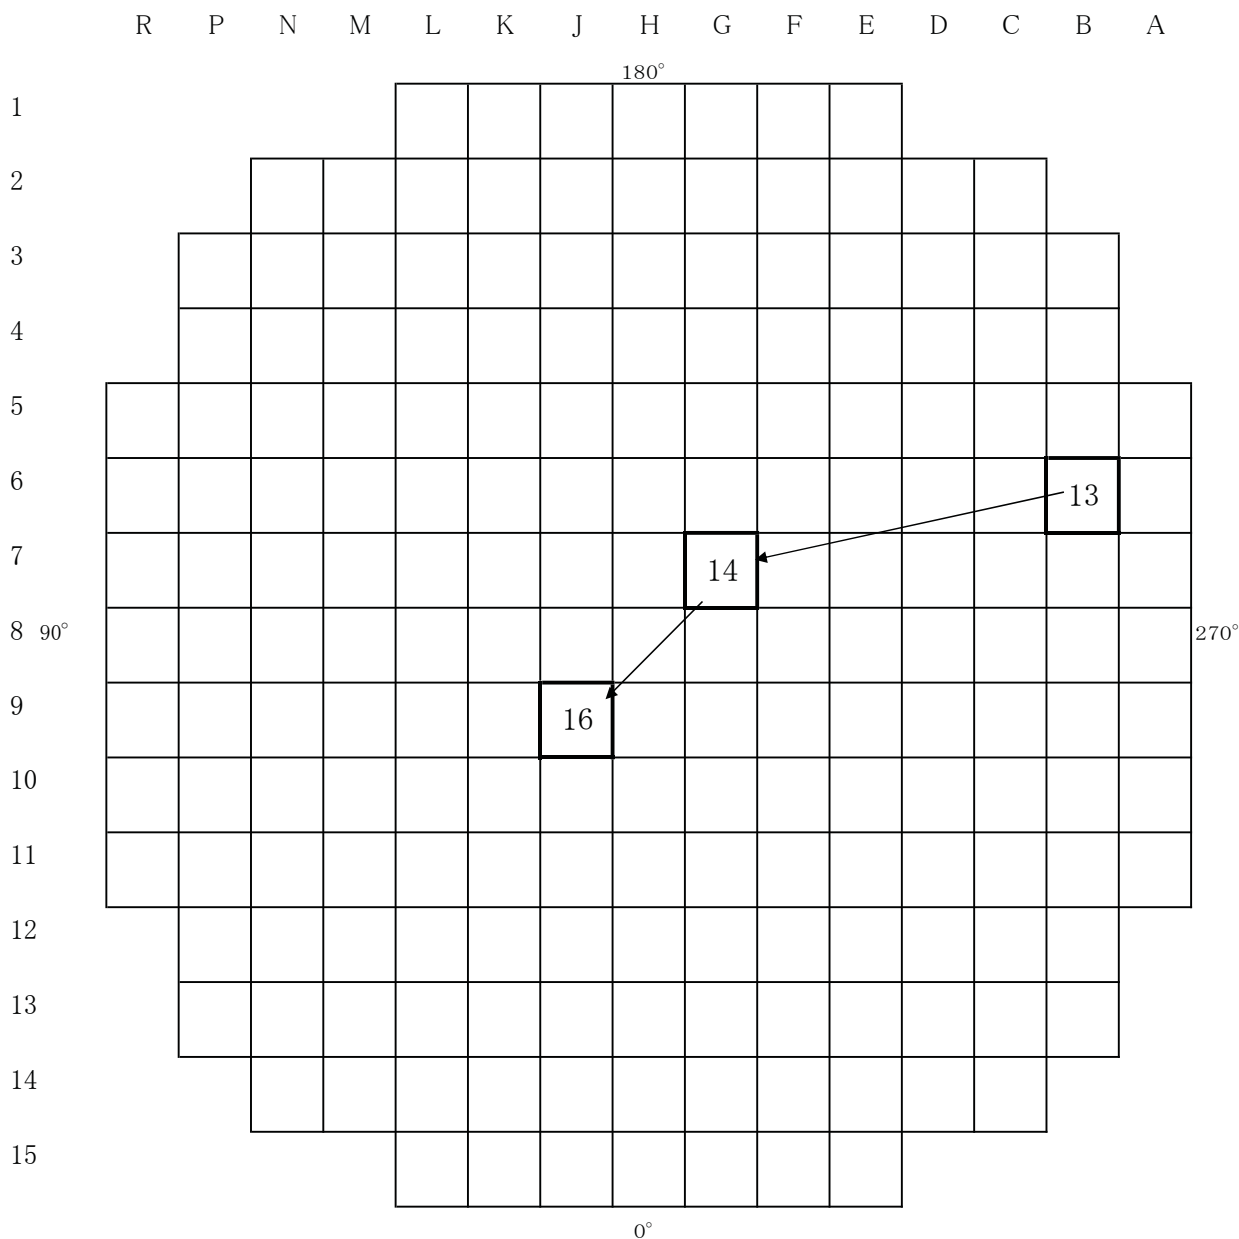
漏えい燃料集合体履歴

- 1. 燃料集合体番号 : QAHG36
- 2. 初期濃縮度 : 約4.1wt%
- 3. 燃料集合体燃焼度 : 46, 929MWd/t
- 4. 炉心装荷位置 : B-6 (第13サイクル炉心装荷位置) (17, 989MWd/t)
 G-7 (第14サイクル炉心装荷位置) (33, 282MWd/t)
 J-9 (第16サイクル炉心装荷位置) (46, 929MWd/t)
 () 内燃焼度は、サイクル末期のもの

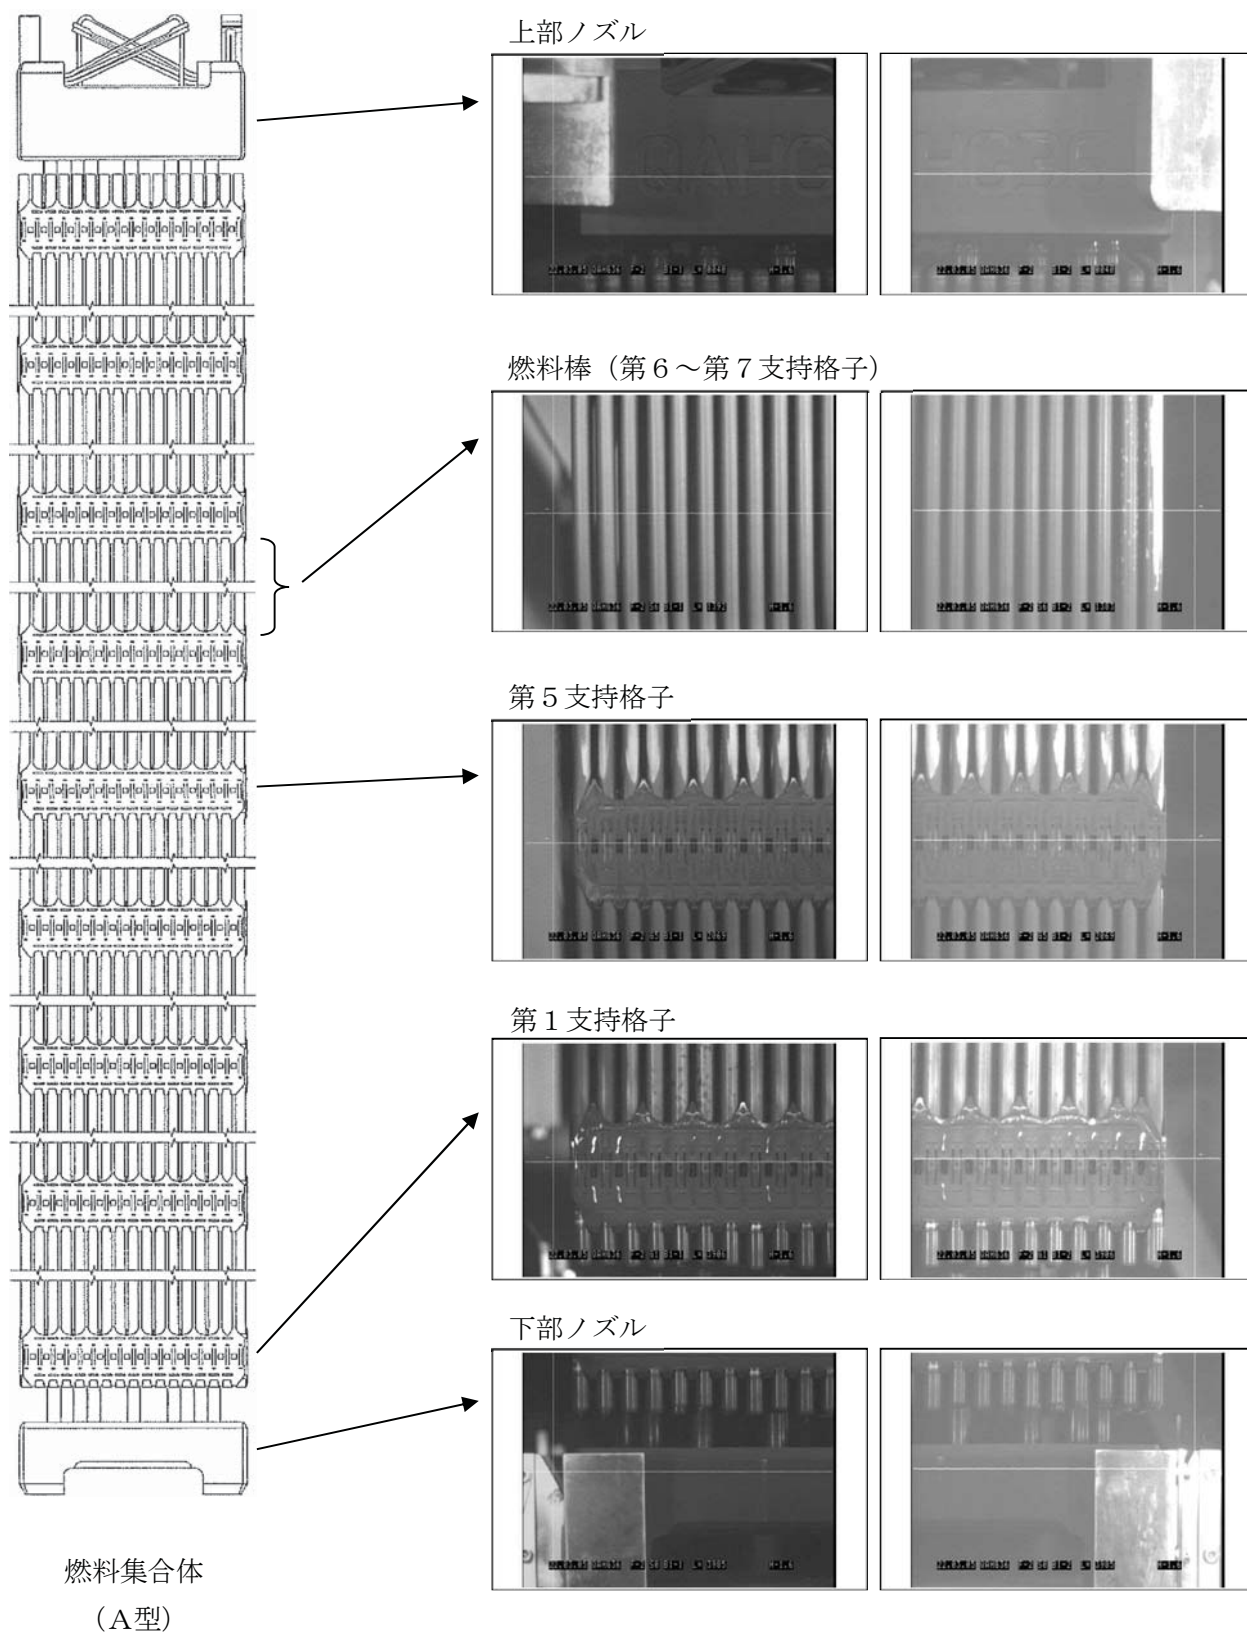
図-1 漏えい燃料集合体外観の調査結果 (代表例)

当該燃料集合体について、水中テレビカメラを用いて外観調査を実施した結果、損傷、変形及び異物は認められなかった。

(2) 結果：異常なし

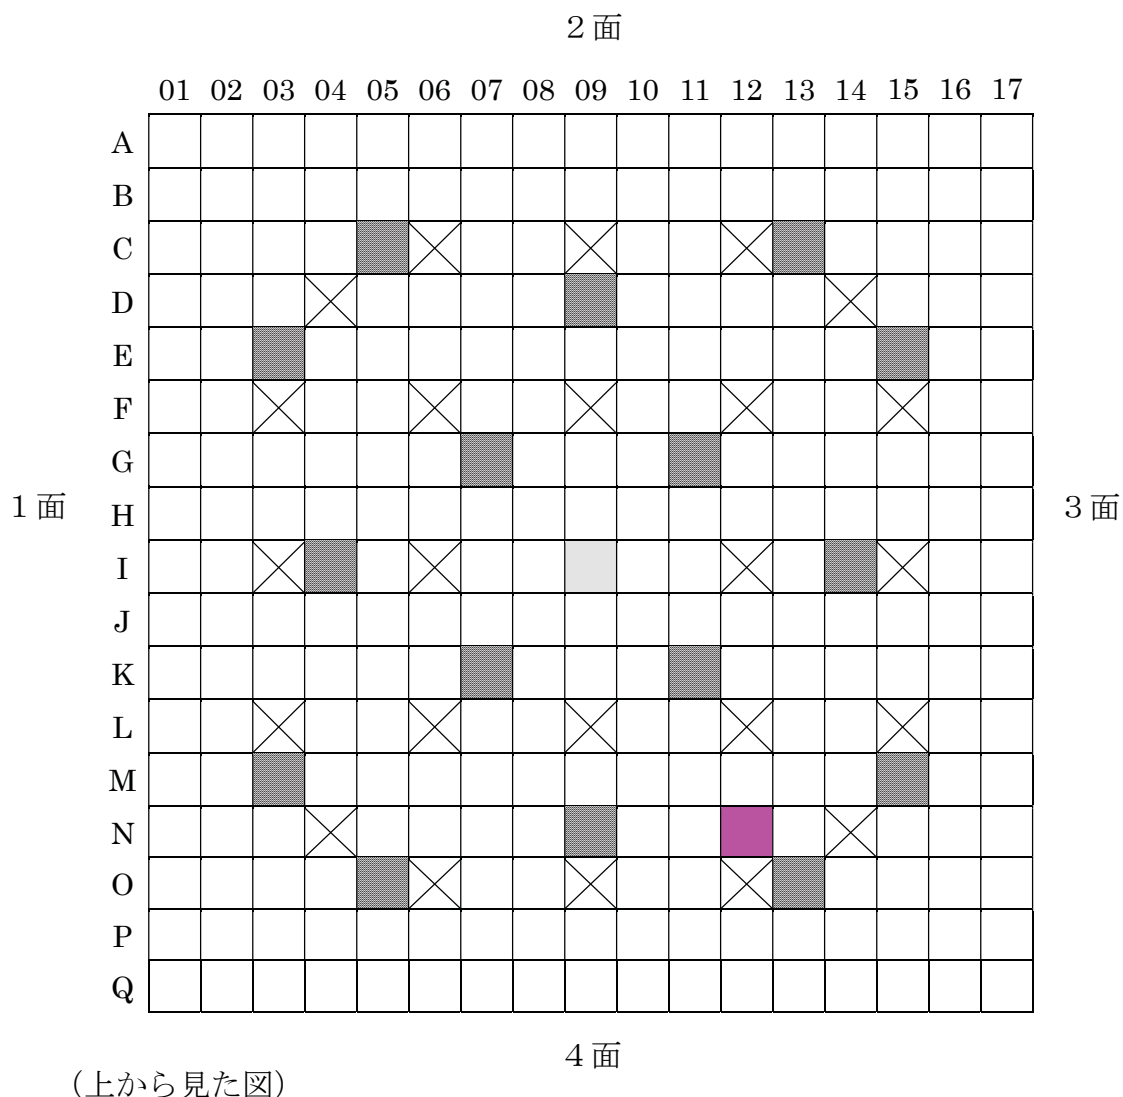
漏えい燃料棒調査結果（超音波による漏えい燃料棒の確認）

当該燃料集合体の全燃料棒（264本）について、超音波による調査を実施した結果、漏えい燃料棒1本を確認した。その燃料棒について、ファイバースコープによる外表面及び第1～第9支持格子内部を調査した結果、損傷や著しい腐食、異物の混入及び支持格子内の燃料棒と支持板やばね板との間での隙間や入り込みは認められなかった。なお、漏えい燃料棒の外観を確認するにあたり、健全な最高燃焼度燃料棒1本をファイバースコープにて観察した結果を参考とした。

(2) 漏えい燃料棒：1本（位置：N-12）

当該A型ウラン燃料集合体(QAHG36)については、使用済燃料として扱い、再使用しないこととする。

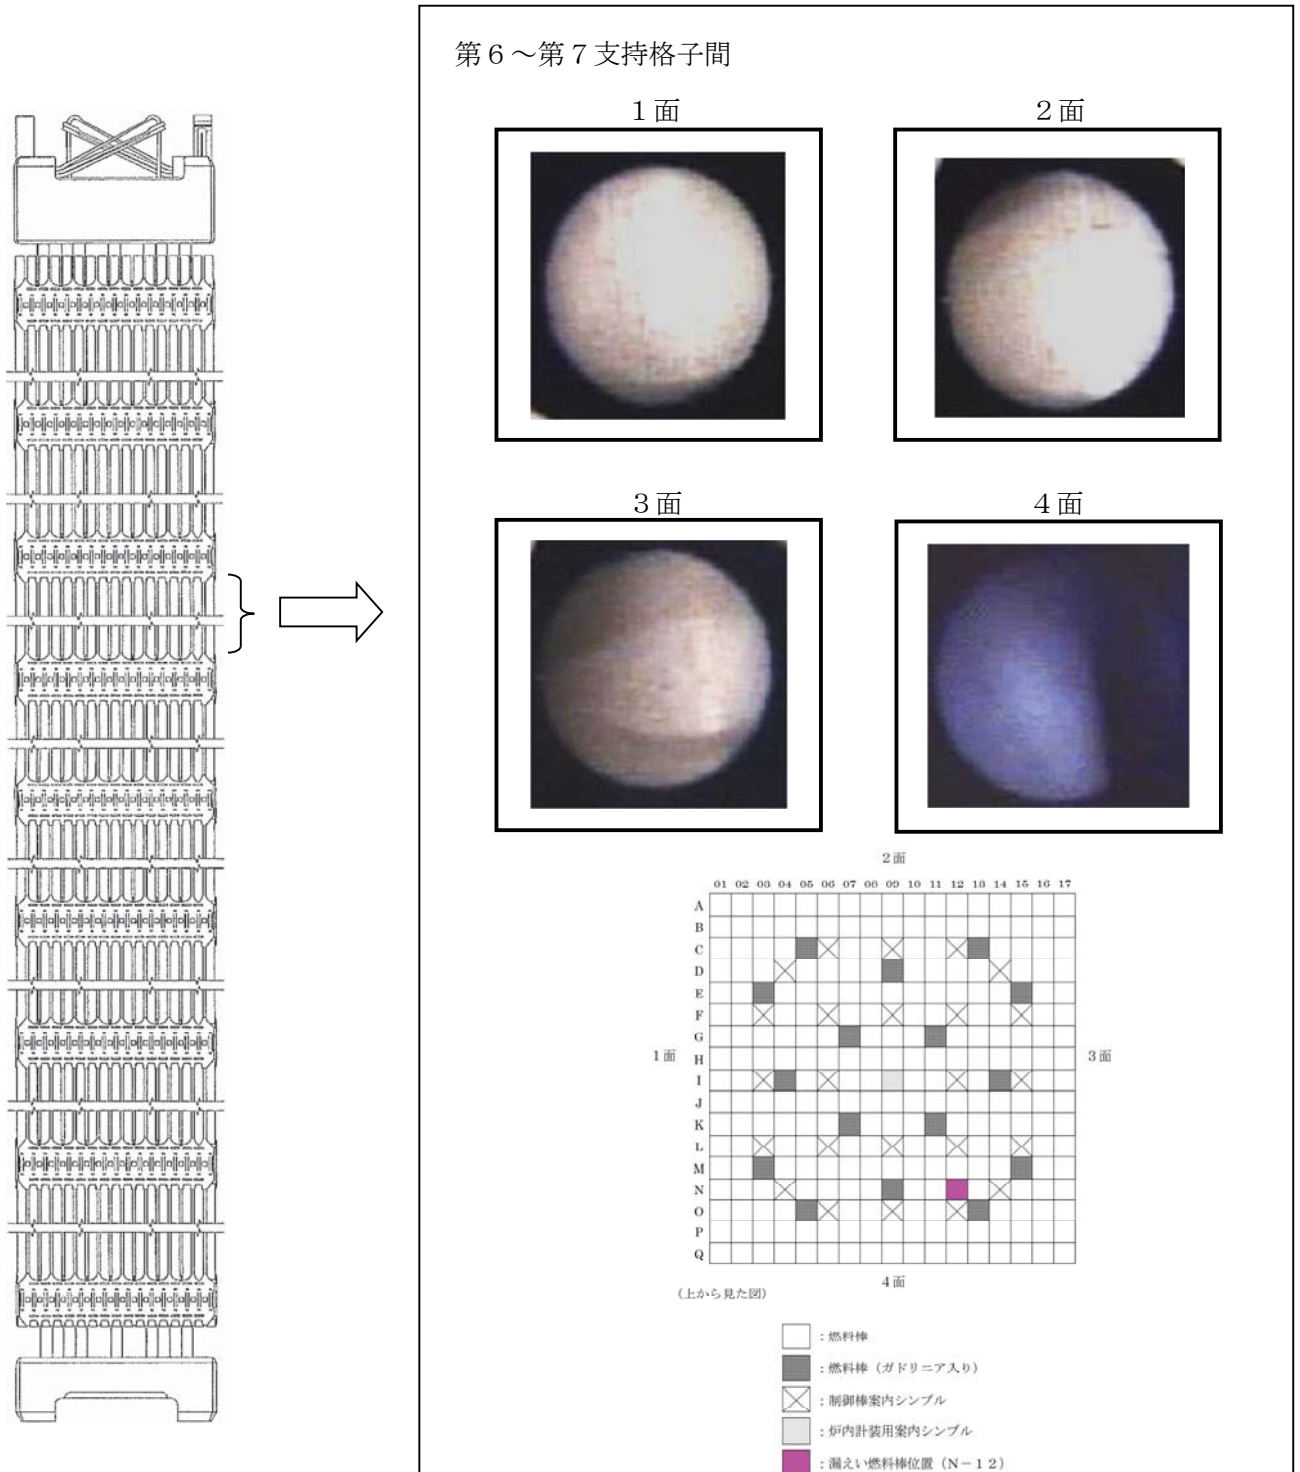
図-1 漏えい燃料棒の外表面の調査結果 (代表例)

1. 燃料集合体番号：QAHG36 (漏えい燃料棒位置：N-12)
- (1) 調査日：2022年 3月14日～3月19日
- (2) 結果：異常なし

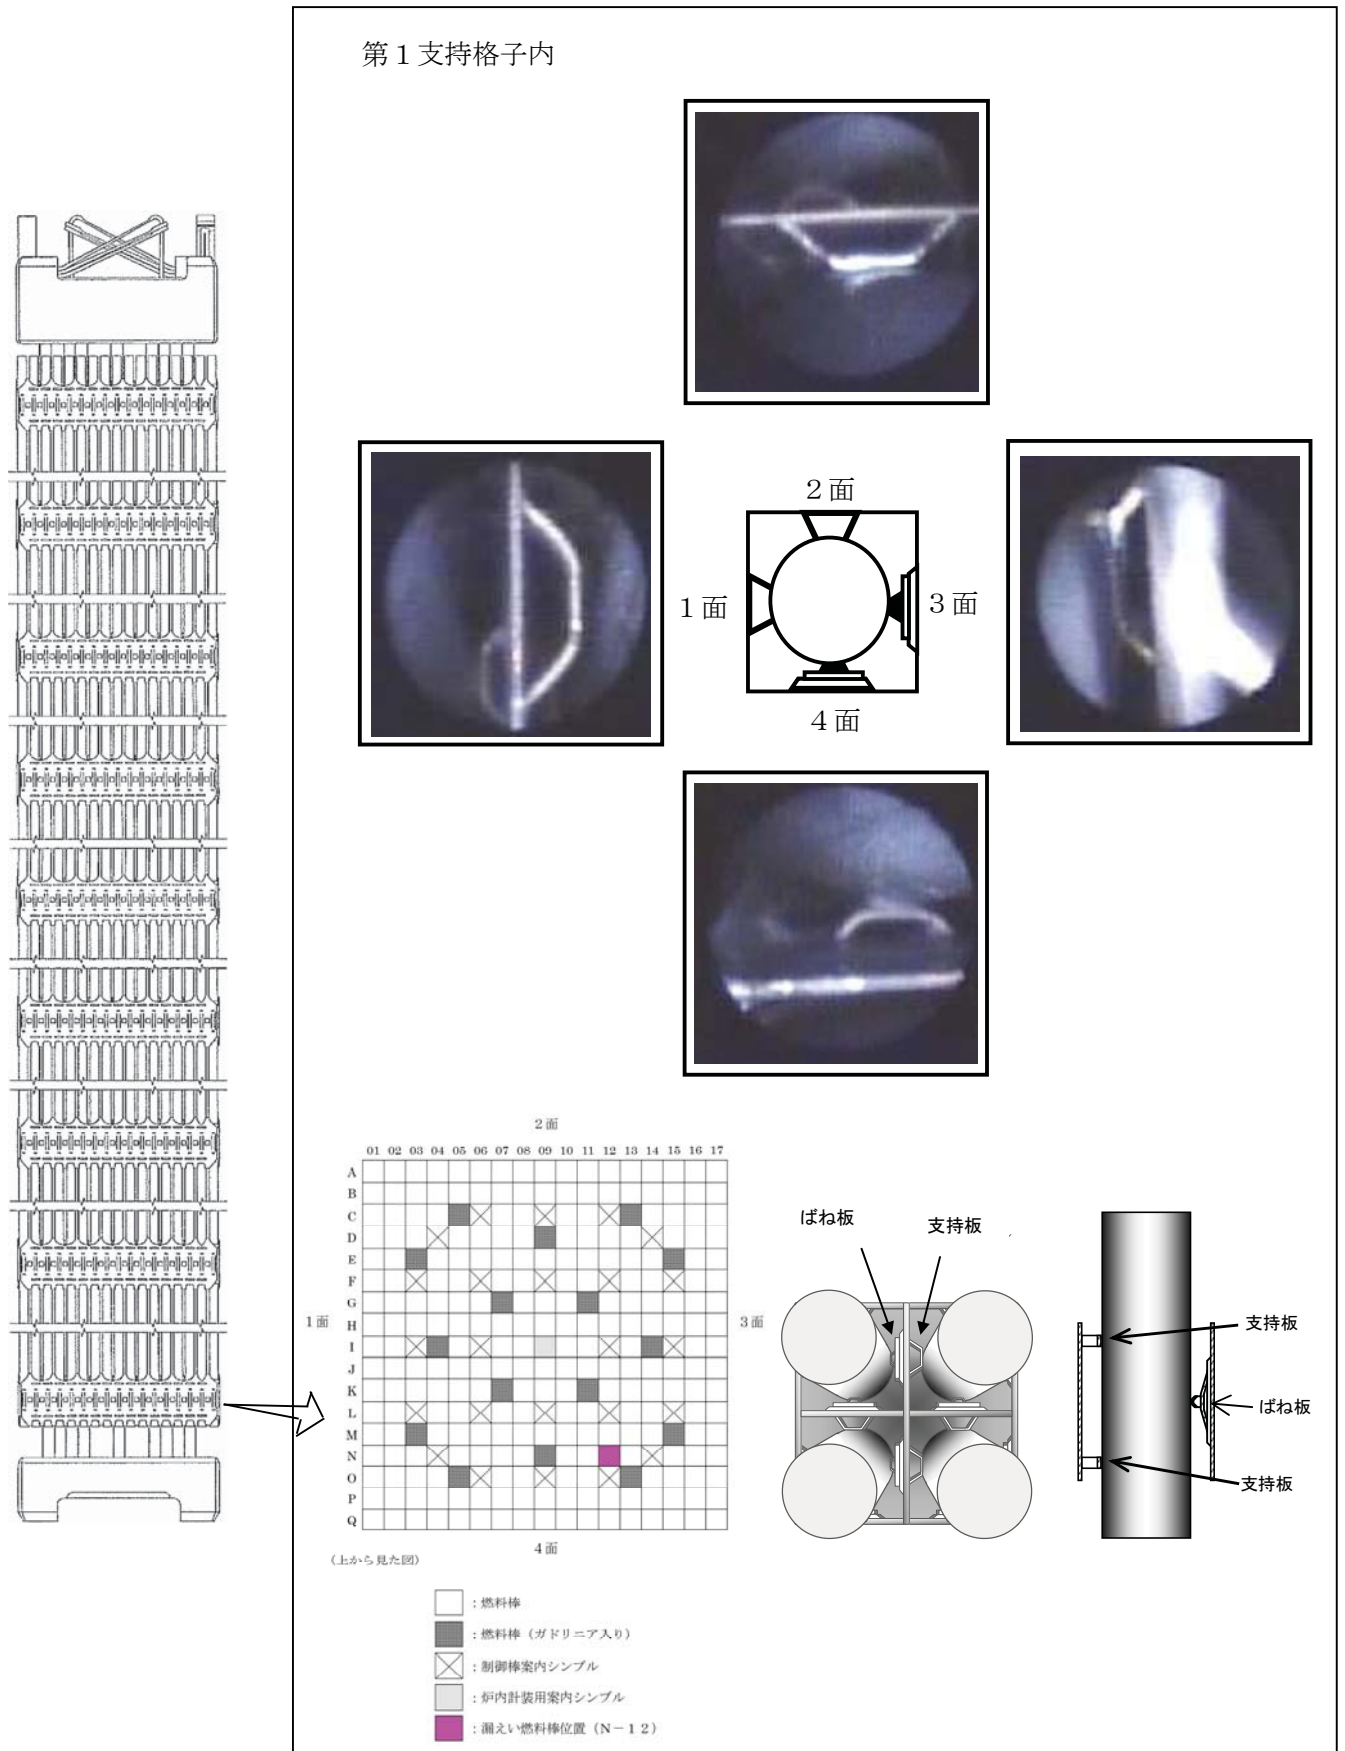
図-2 漏えい燃料棒の支持格子内の調査結果 (代表例)

また、玄海原子力発電所では使用していないものの、過去に他プラントにおいて発生した従来型の高燃焼度17×17A型燃料の最下部支持格子での摩耗との関連性の有無を確認するため、漏えい燃料集合体の最下部支持格子内全箇所について、ファイバースコープによる調査を実施した結果、支持格子内の燃料棒と支持板やばね板との間での隙間や入り込みは認められなかった。
