玄海原子力発電所3号機
1次冷却材中の放射性よう素濃度上昇に伴う原因調査について

2022年8月2日
九州電力株式会社

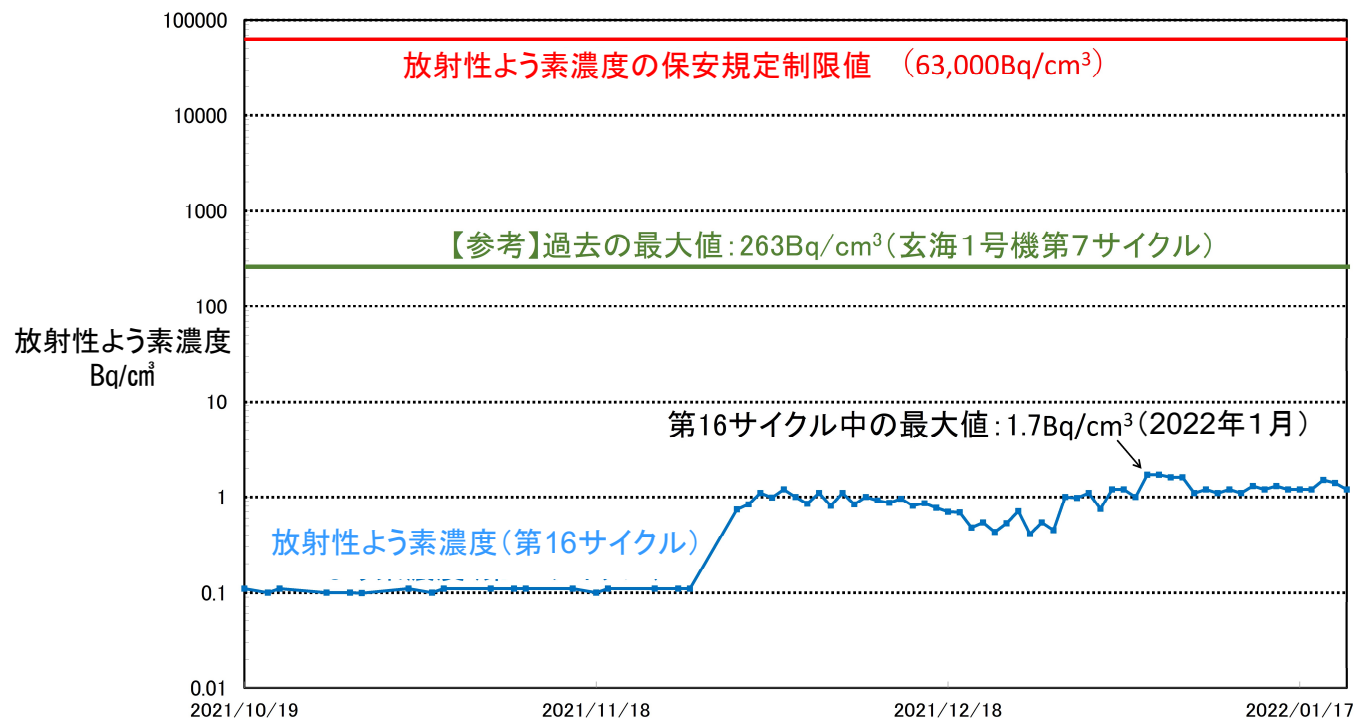
【玄海3号機第16サイクル 1次冷却材 放射性よう素濃度】

- 昨年11月30日、1次冷却材中の放射性よう素濃度に若干の上昇が認められたことから、同日から現在実施中の定期検査開始までの期間、測定頻度を週3回から毎日に増やすなど、監視強化を行ってまいりました。

- ・11月29日迄の測定値 : 0.11Bq/cm³ 程度
- ・11月30日の測定値 : 0.74Bq/cm³
(保安規定の制限値 : 63,000 Bq/cm³)

- その期間の放射性よう素濃度は、保安規定の運転上の制限値に対して十分に低く、発電所の安全性及び環境への放射能の影響がないことを確認しています。

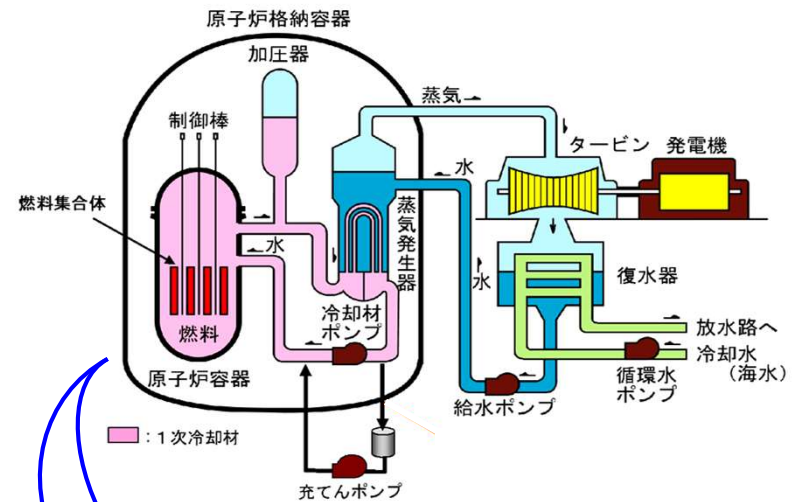
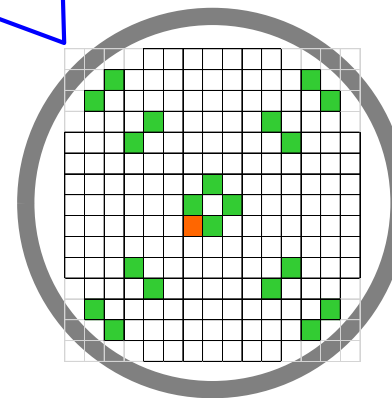
燃料集合体装荷位置図
(原子炉容器上部から見た図)

○放射性よう素濃度が上昇する要因として、燃料被覆管に微小な穴などが発生している可能性があることから、現在実施中の定期検査において、原子炉内で使用していた燃料集合体の全数193体について、1体ずつ調査を実施し、ウラン燃料集合体1体に漏えいを確認しました。

燃料集合体：193体

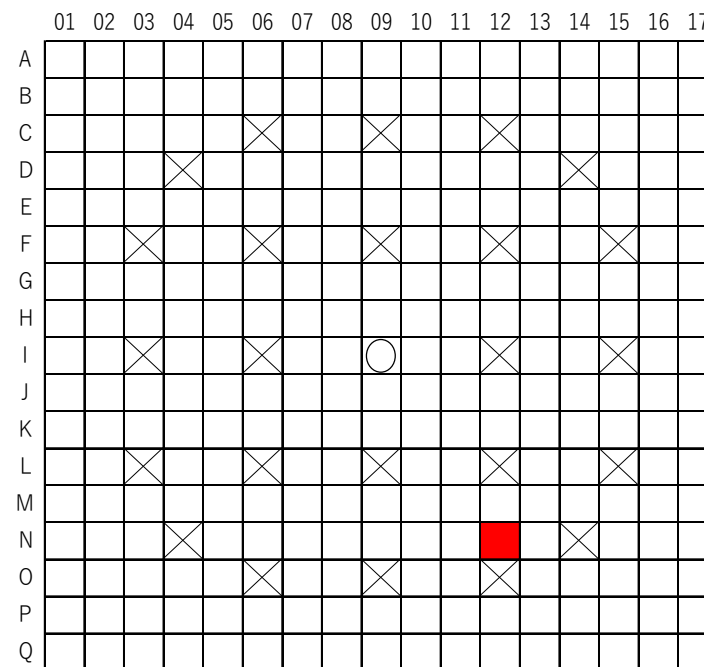
漏えい燃料棒調査結果

- 漏えいが確認された燃料集合体は、264本の燃料棒で構成されており、超音波を用いて漏えい燃料棒を特定する調査を実施しました。
- 漏えいがある場合は、燃料被覆管に微小な穴が開いている可能性があり、その穴から入り込んだ水(1次冷却材)が燃料棒内に溜まっているため、超音波で確認することができます。
- 調査の結果、燃料棒1本に漏えいが認められました。

上図の燃料棒1本を、漏えい燃料として特定しました。

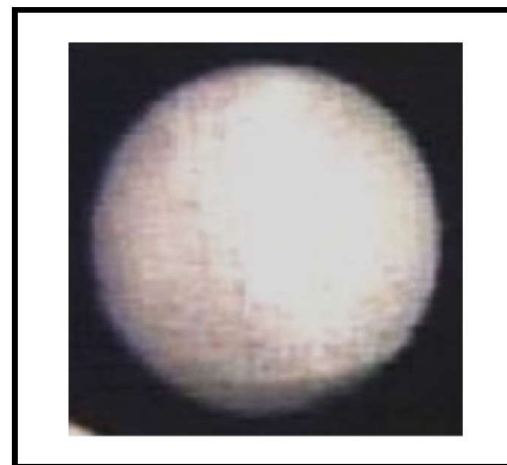
漏えい燃料棒の外表面調査結果 (代表例)

- 漏えいが確認された燃料棒について、傷や減肉等の有無を確認するため、ファイバースコープによって外表面などを調査した結果、損傷及び著しい腐食などの異常は認められませんでした。
- また、当該燃料集合体及び燃料棒に関する運転、水質、製造及び取扱いの履歴の調査を行った結果、いずれも異常は認められませんでした。

漏えい燃料棒の外表面調査の結果、異常は認められませんでした。

燃料集合体及び燃料棒の外観の調査や運転、水質、取扱い及び製造の履歴等の調査を行った結果、いずれも異常は認められず、燃料の漏えいにつながるような直接的な要因は確認されませんでした。

- 漏えいの直接的な原因は確認されなかったことから、今回の1次冷却材中の放射性よう素濃度の上昇は、燃料棒に偶発的に発生※した微小孔(ピンホール)からの微少な漏えいが原因であると推定しました。

- 当該燃料集合体については、使用済燃料として使用済燃料プールに安全に保管し、今後は再使用しないこととします。
