名勝 九年庵（旧伊丹氏別邸）庭園  
整備基本計画

令和 6 年 3 月  
佐賀県

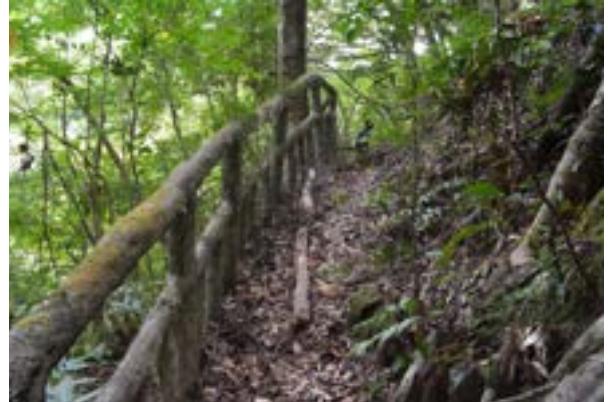
図3－1－2 倒木や落ち葉が堆積した園路

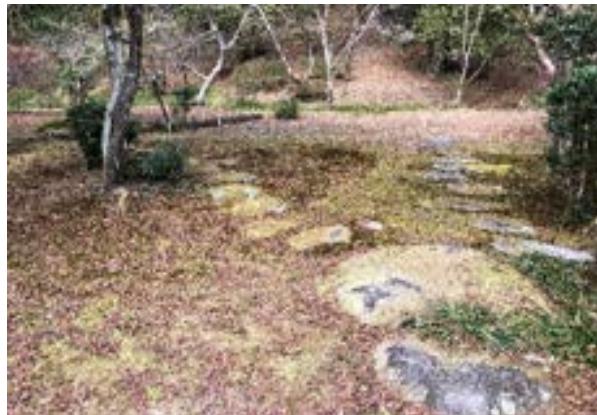
図3-1-3 苔の付着、不陸、埋没がみられる飛石

石段、飛石の破損、ズレ、沈下などが生じている箇所については、補正、再設置による修理を行う。

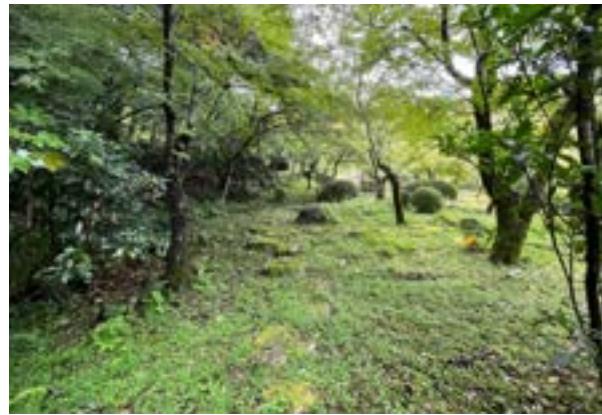
図3-1-4 苔や雑草が付着し不明瞭になっている飛石

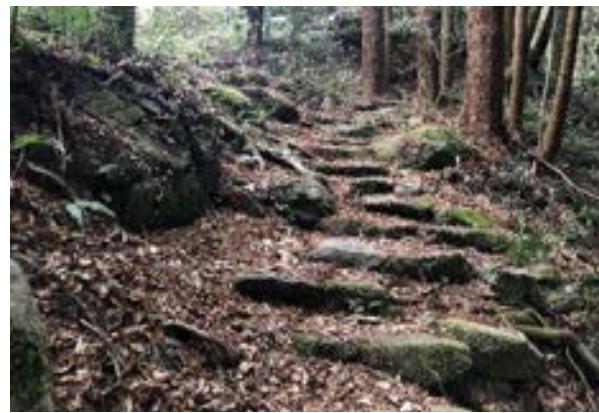
図3-1-5 土砂等堆積、傾斜が生じている石階段

踏圧による不陸が生じている飛石やはらみなどが生じている石垣、破損、ズレ、沈下などが生じている石段について、安全性に配慮し、補修や修理等に取り組む。

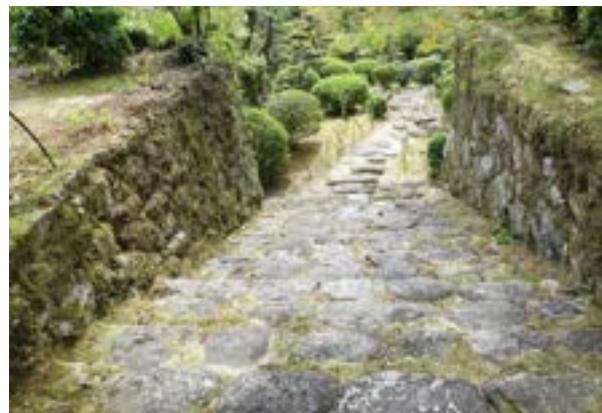
図3-1-6 苔が付着した石垣

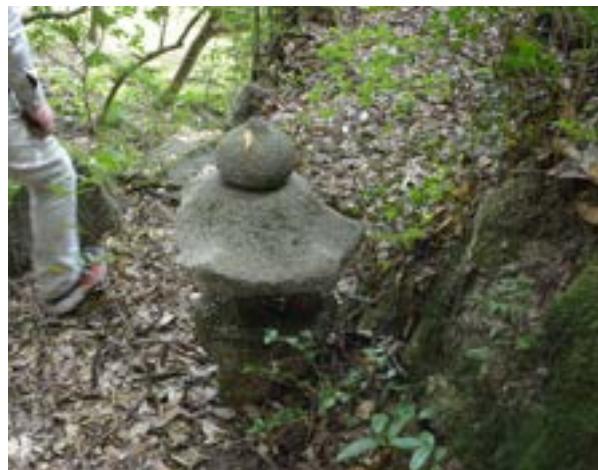
山林や庭園の各所に灯籠、供養塔などの石造物があるが、この中には破損しているものや、全体のバランスが歪んでいるもの、傾いているもの、配置が本来と異なると想定されるもの、著しく苔や雑草が付着しているものなどが存在し、調査及び補修が望まれる。

図3－1－7 欠損がみられる石灯籠

資料等により当初の姿が明らかな灯籠は、破損箇所を修復し、現地に据え直す。本来の位置、配置と異なる箇所や傾きが生じている箇所については、据え付け直し・調整を行う。欠損が大きく、かつ資料等により当初の姿を確認することが困難な灯籠は、地震、強風等の災害による倒壊リスク軽減を前提に現状維持を基本とした修復を行う。

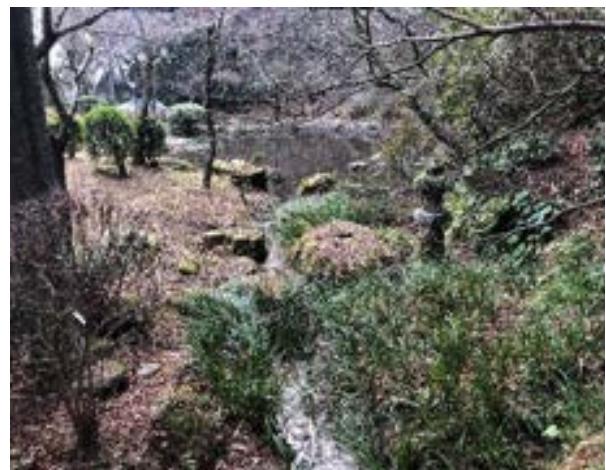
図3－1－8 苔や雑草が付着した流れ手水と灯籠

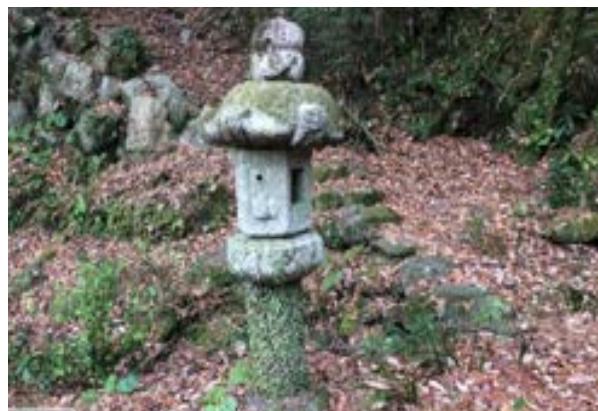
図3－1－9  
苔に覆われ、全体のバランスが歪んでいる灯籠

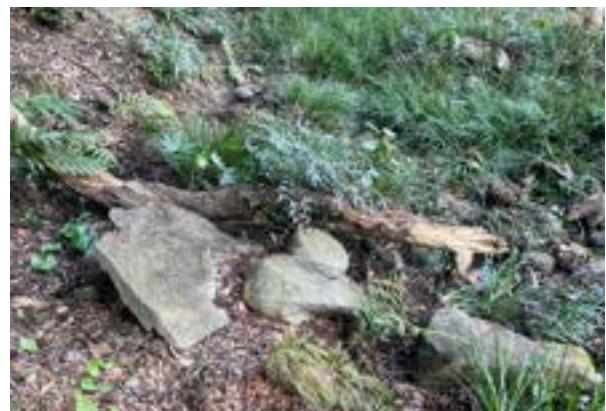
図3－1－10 倒木により破損した山灯籠

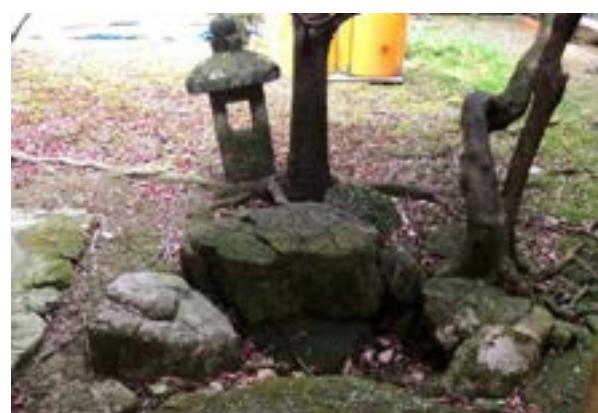
図3－1－11  
燈障りの木（サカキ）の成長により傾斜した灯籠

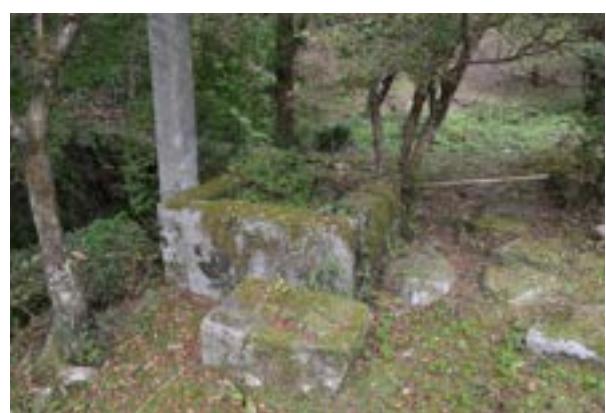
庭園に存在する井戸は機能不全となっており、機能回復の検討が求められる。

図3－1－12  
苔や雑草に覆われ輪郭が不明瞭になっている井筒

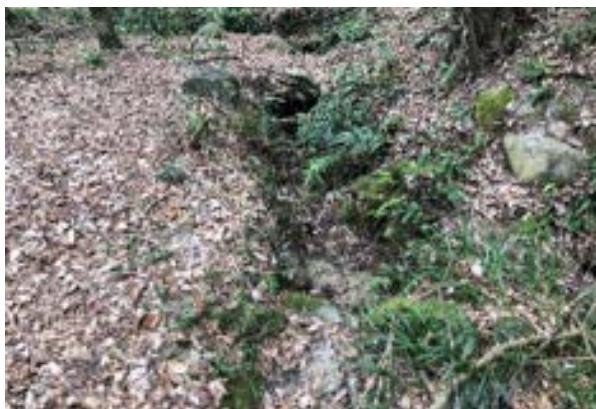
図3－1－13 石組が不明瞭になっている水路

水路は底面の漏水防止措置、護岸石積の崩れや石が抜けた箇所の修復を行う。

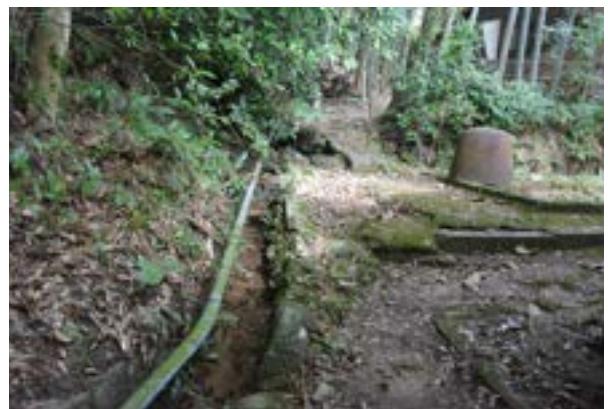
図3－1－14 落ち葉や土砂が堆積した水路

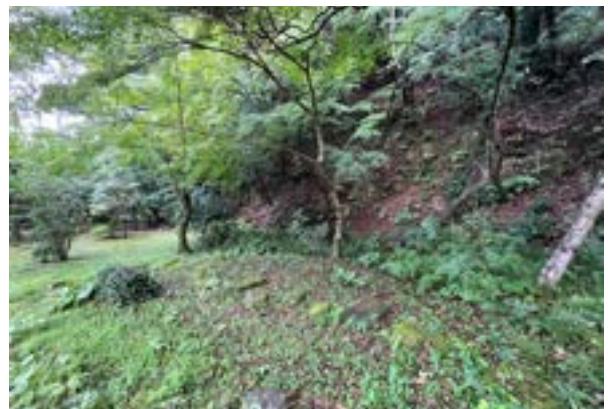
図3－1－16  
雑草が繁茂し流れが感じられなくなっている水路

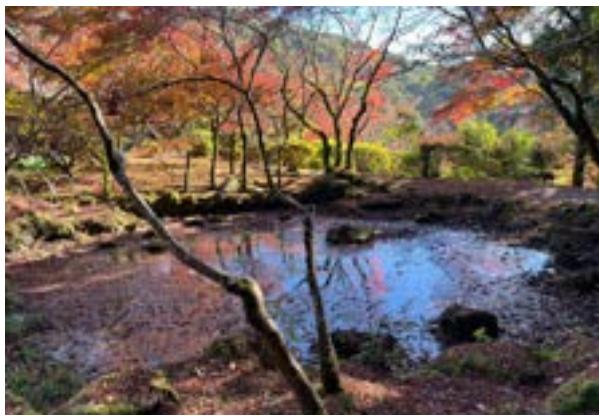
池も同様であり、落ち葉や土砂等が堆積しているため、流れが生じにくくなっている。漏水も見られ、庭園下段との間に本来見られるはずの滝が喪失している。景観面だけでなく、水路の流れに影響するため、氾濫等が生じないよう、水路と一体的に流れを回復する早急な対応が必要がある。また、池内外の土砂や苔、雑草などにより、池護岸の石組の姿がわからなくなっているとともに、山林と庭園の間にある滝石組も苔や雑草により不明瞭になっている。

図3－1－17  
落ち葉や土砂が堆積した池、護岸の石組が不明瞭

上段池、下段池共に底面からの漏水が見られるほか、池に落ち葉や土砂が堆積し、流れが生じにくくなっていることから、健全性の回復を図るために、落ち葉や堆積土砂の撤去、清掃を行った後、底地の構造調査を実施し、サンプル作成、トレンチ等試験の実施を検討の上、補修する。本来の池の縁の石組が見えるよう、苔や雑草の除去、必要に応じて石組の据え直し等の再整備を行う。

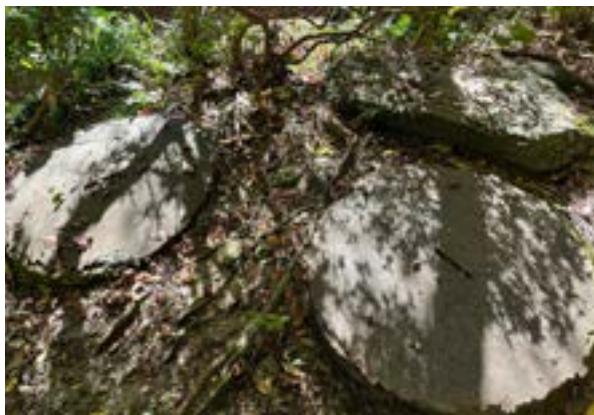
倉田氏時代には山林及び庭園に貯水タンクが整備され、現在も遺構が残るが、機能不全になっている。

図3－1－18 機能不全になっている貯水タンク  
(庭園)

庭池及び水路の安定的な水質、水量の維持が可能な水源の確保及び山林での活用、消防水利としての利用のため、現存する貯水槽について調査を行い、再利用を検討すると共に、劣化により利用が困難な場合は、修理または新設を行うことで水源の機能回復を図る。現在、水路の引き込み口となっている社務所との間を流れる川からの取水方法について改善を行い、庭園内の水流確保と増水時の防災の両立を図る。

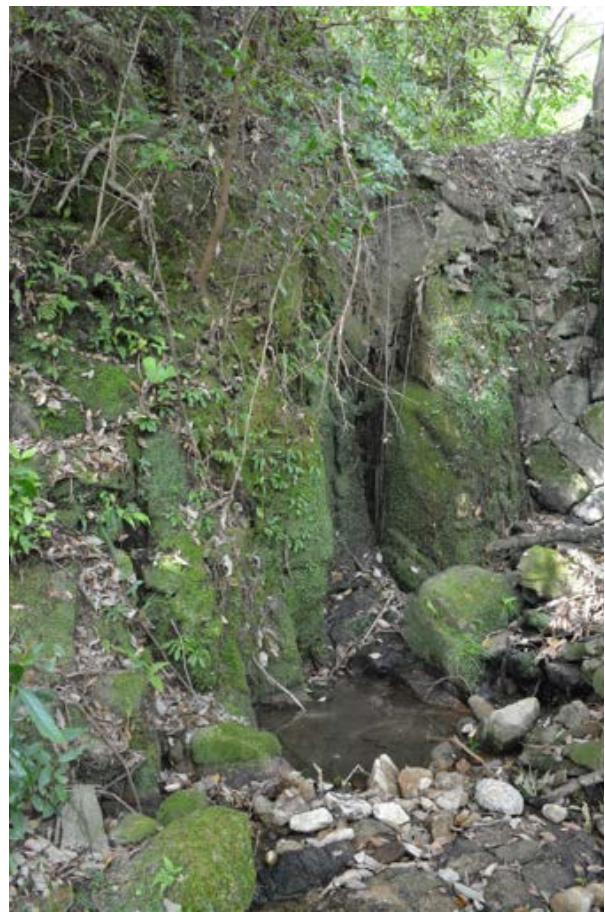
図3－1－19 不明瞭となっている滝石組

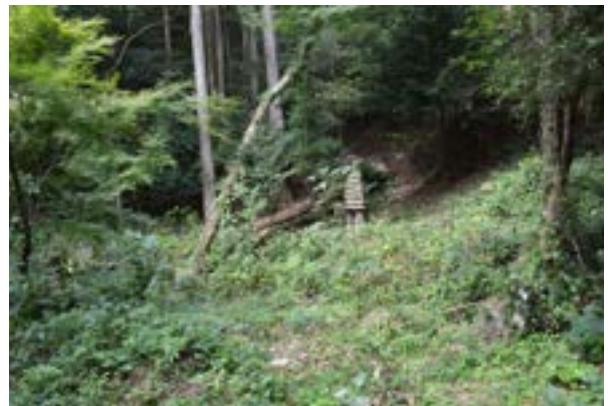
図3－1－21 倒木

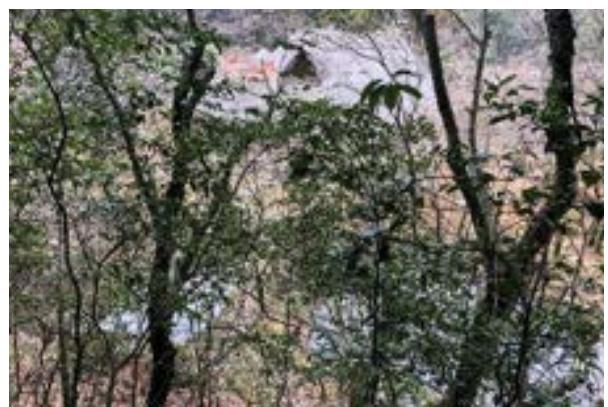
図3－1－23 眺望を遮っている樹木

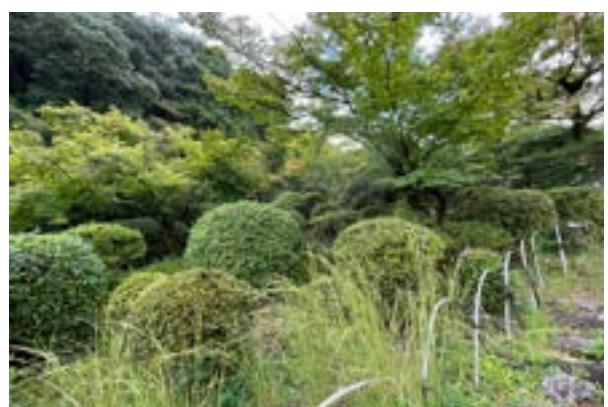
図3－1－25 雑草の繁茂、低木の過成長

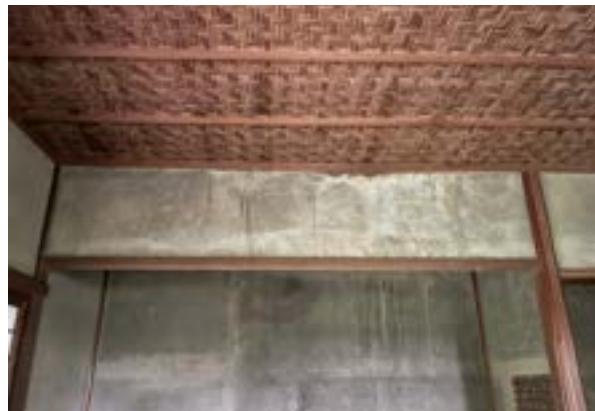
主屋の客間棟から居間棟は比較的保存状態が良好であるが、雨漏りや軸部の腐朽、損傷箇所は適切な修繕が必要である。床板や畳、土壁、建具は、経過観察を行いながら、腐朽損傷の進展が見られる場合には対応することが望まれる。

図3-1-26 雨漏りによる染み

軸部、土壁、床板、天井などに老朽化、損傷がみられるため、修理を行っていく。畳や建具については比較的良好な保存状態であることから、経過観察を行いながら、老朽、損傷箇所について部分的に補修、取替等を行っていく。特に、草葺屋根の谷部分や外壁腰壁の杉皮仕上部分については定期的な補修・更新を行い、健全な状態を維持する。

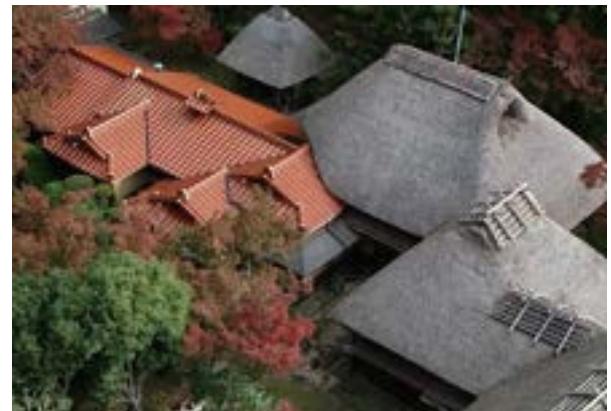
図3-1-27 屋根（雨漏りを生じやすい谷部分）

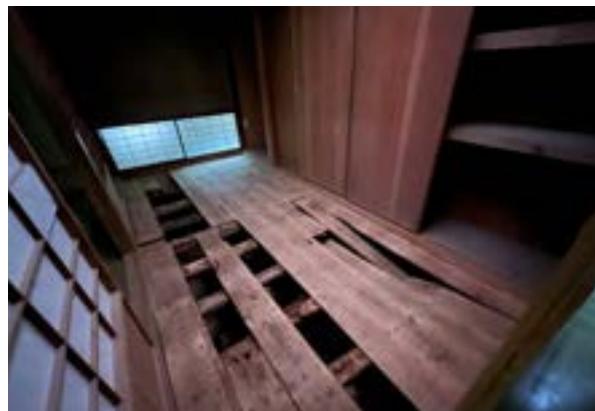
図3-1-28 破損がみられる床板

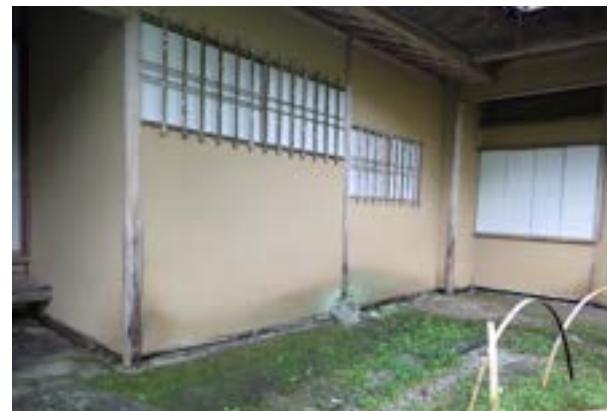
図3-1-29 染みがみられる土壁

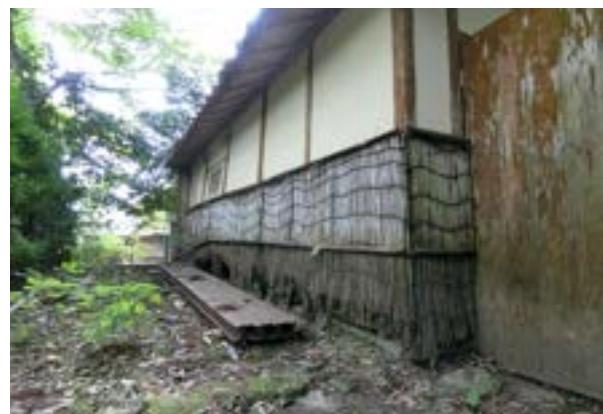
物置は、昭和37年に森氏が監修した庭園再整備計画段階の図面に「物置」として記載があり、伊丹氏時代をうかがわせる名勝の構成要素である。現在、茶室部材等が保管されているが、全体的に腐朽が著しく、早期の対応が必要である。

図3－1－30 物置の腐朽

物置については、老朽化による劣化損傷が著しいため、庭園の維持管理に必要な道具等を保管する管理・倉庫スペースとしての修理・整備を行う。

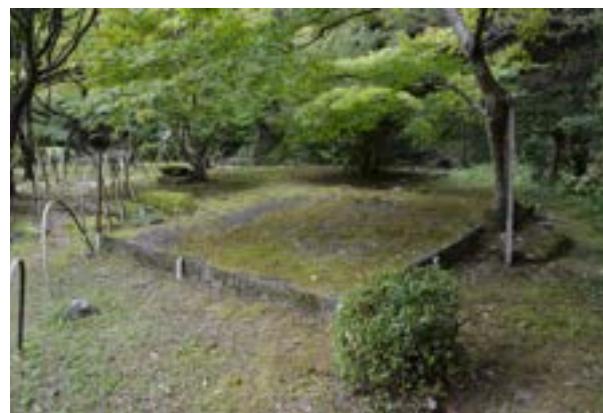
また、待合跡に樹木が干渉し、基壇を損傷させているため、対応が必要である。

図3－1－31 樹木が干渉している茶室・待合跡

後の植栽であるモミジが干渉して基壇の損傷が生じていることから、基壇の健全性の回復を図る。物置に保管している茶室部材は劣化・損傷の悪化を極力防止するために適切な保管場所の検討を行う。茶室・待合の当初の建物の姿が明確でないことから、茶室跡・待合跡及び保管部材等を調査の上、建物の復元と茶庭空間の回復について検討を行う。

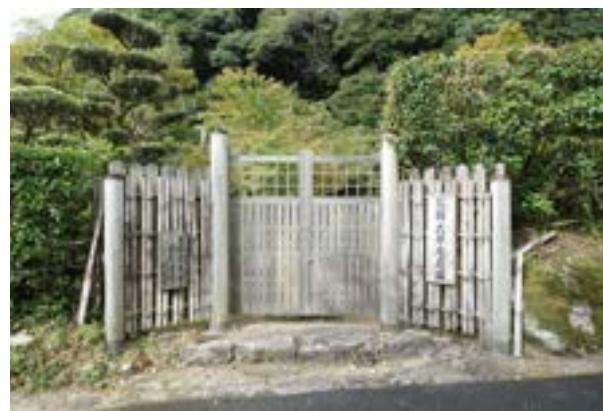
屏中門は春と秋の一般公開時のメインエントランスとなっているが、門全体が老朽化しており、部分的に破損も見られるとともに、屏中門に掲げられた看板の題字が色あせており、わかりにくくなっていることから、その更新が求められる。

図3－1－32 老朽化により部分的に破損、  
看板の題字の色褪せ

屏中門の劣化や破損箇所について補修や更新を行う。整備にあたっては、旧状及び周囲の景観に十分配慮する。  
旧状に関する継続した調査考察の上、当初の姿が明らかとなった場合には、必要に応じて調査結果に基づき、復元も含めた整備の検討を行う。

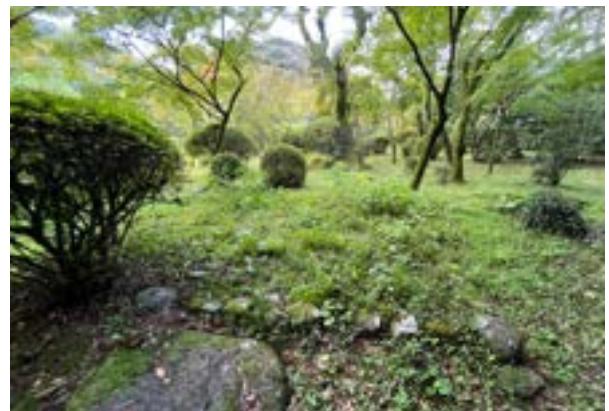
図3-1-34 東屋の基壇のみ残存、基壇石列も不明瞭

旧状を調査の上、基壇の破損箇所については、補修や復元の検討を行う。

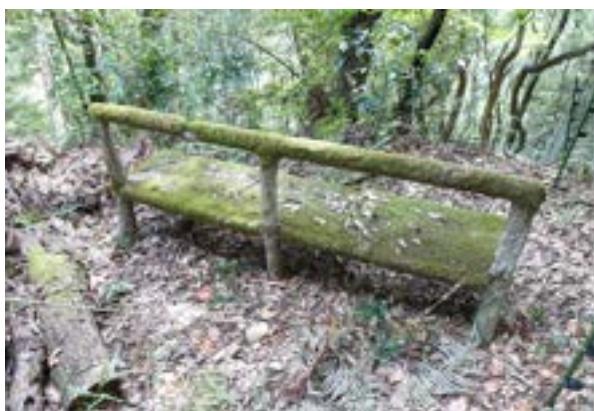
山林の最南部にコンクリート製のベンチが置かれている。遠く筑後平野や雲仙普賢岳なども望めた視点場にあり、眺めを楽しんでいた様子を偲ばせる要素であるが、苔に覆われた状態になっている。

図3-1-35 山林にあるベンチ

ベンチ及び山林散策路沿いの手すりは、本質的価値を構成する要素であることから、苔や雑草を除去し、本来の姿の顕在化を図るため、清掃に取り組む。  
ベンチは、劣化状況を調査の上、破損箇所は極力現状に配慮して補修を行う。  
手すりの劣化箇所は、来訪者の安全性に配慮してやり替えを行う。また、現在手すりが設置されていない箇所で、活用上必要な箇所には新たな手すりの整備に取り組む。新設する手すりのデザインは、名勝の景観との調和を第一に、シンプルな形態意匠とともに、既設の手すりとの連続性に配慮し、高さ、支柱間隔等を検討する。

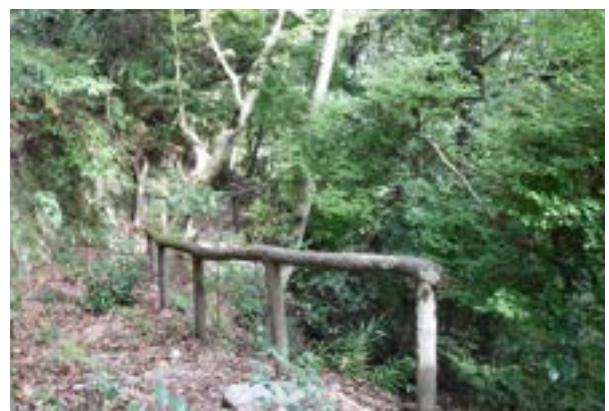
山林の散策路に沿って、コンクリート製の手すりも配されているが、老朽化により、爆裂している箇所や、苔や雑草で覆われた箇所もある。倉田氏時代の様子を伝える要素であることから、文化財的価値に関する調査及び考察を行った上で保存と活用の在り方の検討が望まれる。

図3-1-36 山林散策路沿いの手すり

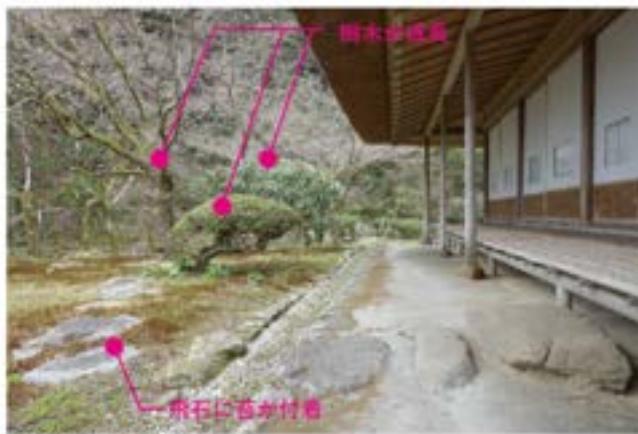
令和 4 年 (2022) 現在

図 3-1-37 写真比較による変化（樹木の成長、飛石の苔の付着）

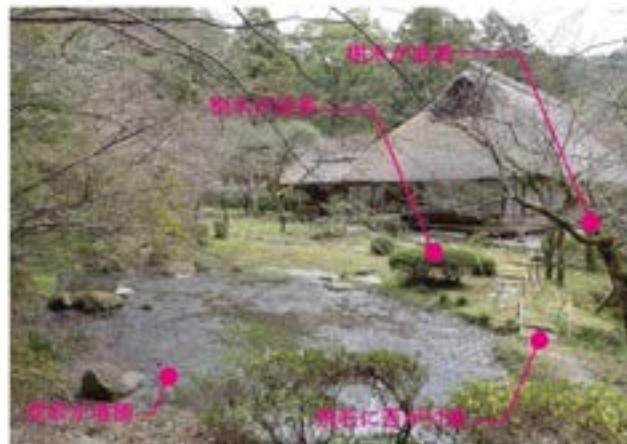
令和 4 年 (2022) 現在

図 3-1-38 写真比較による変化（池に土砂が堆積、飛石の苔付着、樹木の成長）

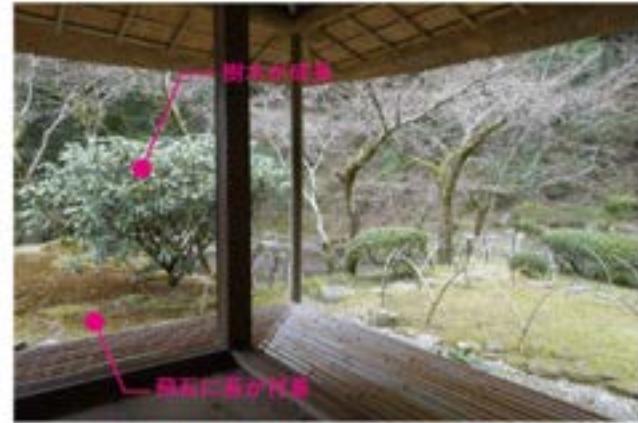
令和 4 年 (2022) 現在

図 3-1-39 写真比較による変化（樹木の成長、飛石の苔の付着）

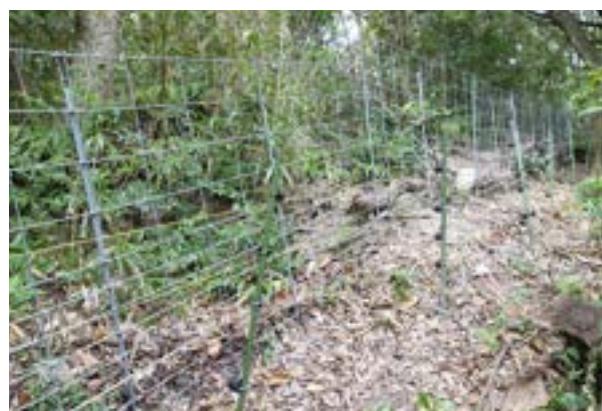
図3-2-13 イノシシ防護柵

獣害対応として、イノシシ防護柵等の隙間が生じている箇所を閉塞するため、劣化箇所の更新、不足箇所への追加整備に取り組む。必要に応じて侵入経路の調査を行い、侵入防止対策を講じる。
