5 スギ集団葉枯れ症に関する研究（県単：H24～28）

林崎 泰・宮崎 潤二

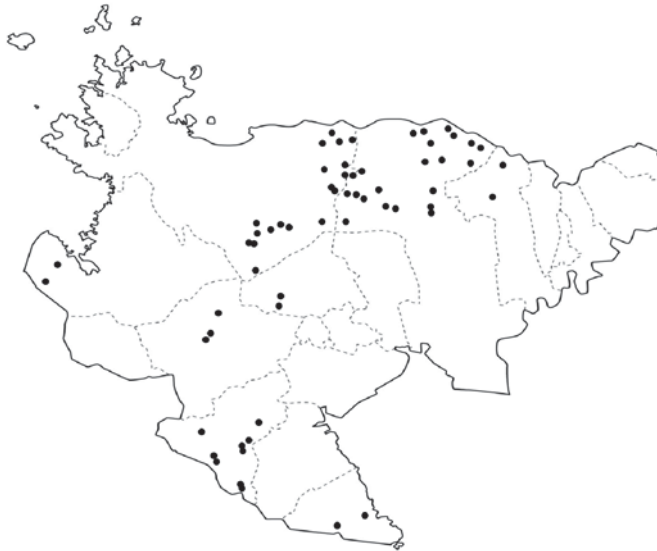
図-1 被害の分布状況

県内の本症状の被害状況については、平成23年度に調査を行い、全県で60箇所（図-1）の林分で本症状の疑いが認められた。被害林分は県北東部及び中部に多かったが、県北東部はもとも挿しスギが多い地域とされており、本症状は挿しスギ地域に多いとされていることから、本県でも同様の傾向があるものと考えられた。一方、県西部及び南部には散見される程度であった。

県西部及び南部で被害県内の本症状の被害状況については、平成23年度に調査を行い、全県で60箇所（図-1）の林分で本症状の疑いが認められた。被害林分は県北東部及び中部に多かったが、県北東部はもともと挿しスギが多い地域とされており、本症状は挿しスギ地域に多いとされていることから、本県でも同様の傾向があるものと考えられた。一方、県西部及び南部には散見される程度であった。県西部及び南部で被害が少ないのは、これらの地域では実生スギ及びヒノキが比較的多く、挿しスギが少ないことが影響している可能性が考えられたほか、探索の頻度が県北東部と比較して少なかったことも考えられた。なお、県南東部は平野部であり、もともと山林がほとんどない地域である。

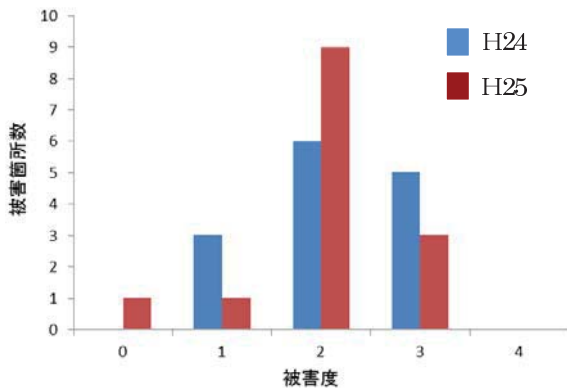
図-2 被害の程度(林分の外観)

林分毎の被害の程度はレベル2が最も多く、レベル4を示す林分は見当たらなかった

（図-2）。また、被害林分の樹冠の色は大部分が黄緑～橙であり、激害を示す赤褐色や濃赤褐色を呈する林分は見当たらなかった（図-3）。経年変化状況でみると、林分の外観において、被害度2が増加していたが、被害度1と3において、減少していた。また、樹冠の色については、ほとんど変化はみられなかった。

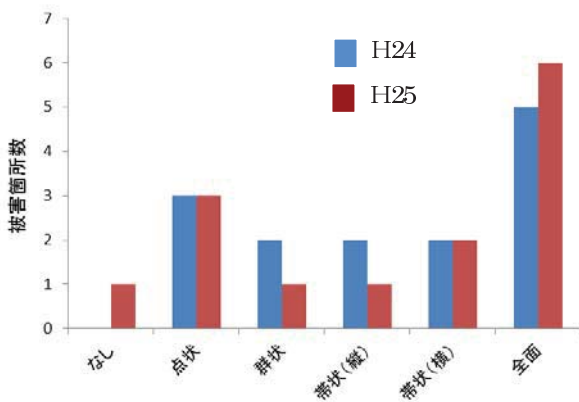
図-4 被害木の林内での分布

個々の林分内における被害木の分布状況は、平成24年度及び平成25年度ともに全面的に分布する林分が多く、地形による被害木の分布の偏りは明瞭ではなかった。

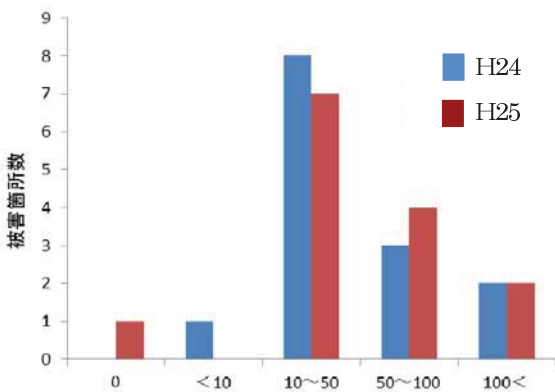
図-6 被害の規模(被害内での被害木数)

なお、林分毎の被害本数が100本以上の林分は2箇所のみであり、大部分は被害本数が10～100本未満の小規模被害であった。

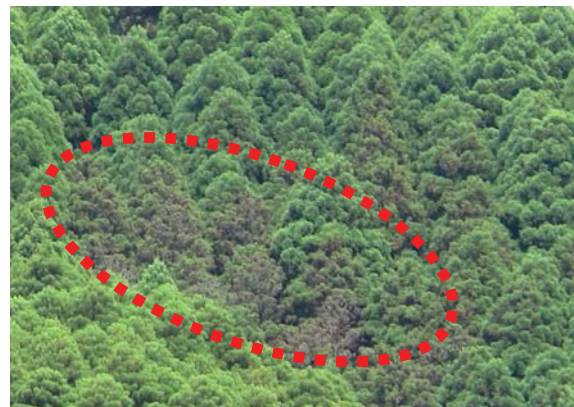
写真-1 林分内の被害木の分布

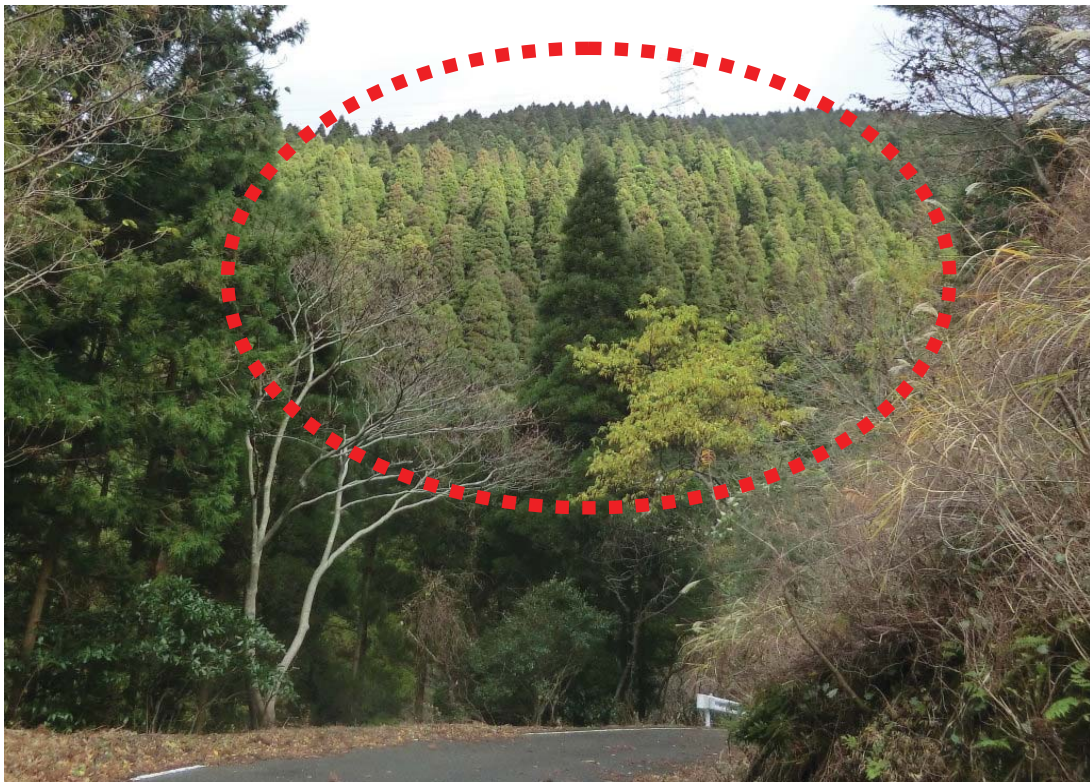
写真-2 毎木調査対象林分 (遠景)

今後は、当該林分内の被害木の位置及び被害程度を特定したうえで、症状の経年変化が成長におよぼす影響について単木的に追跡調査を行う予定である。

また、被害木の分布について明らかにしたうえで、数本の被害木に施肥を行い、その効果を確認するため、経年変化について調査を行う。
