玄海原子力発電所 3号機 原子炉容器上部ふたの取替えについて

2024年1月30日
九州電力株式会社

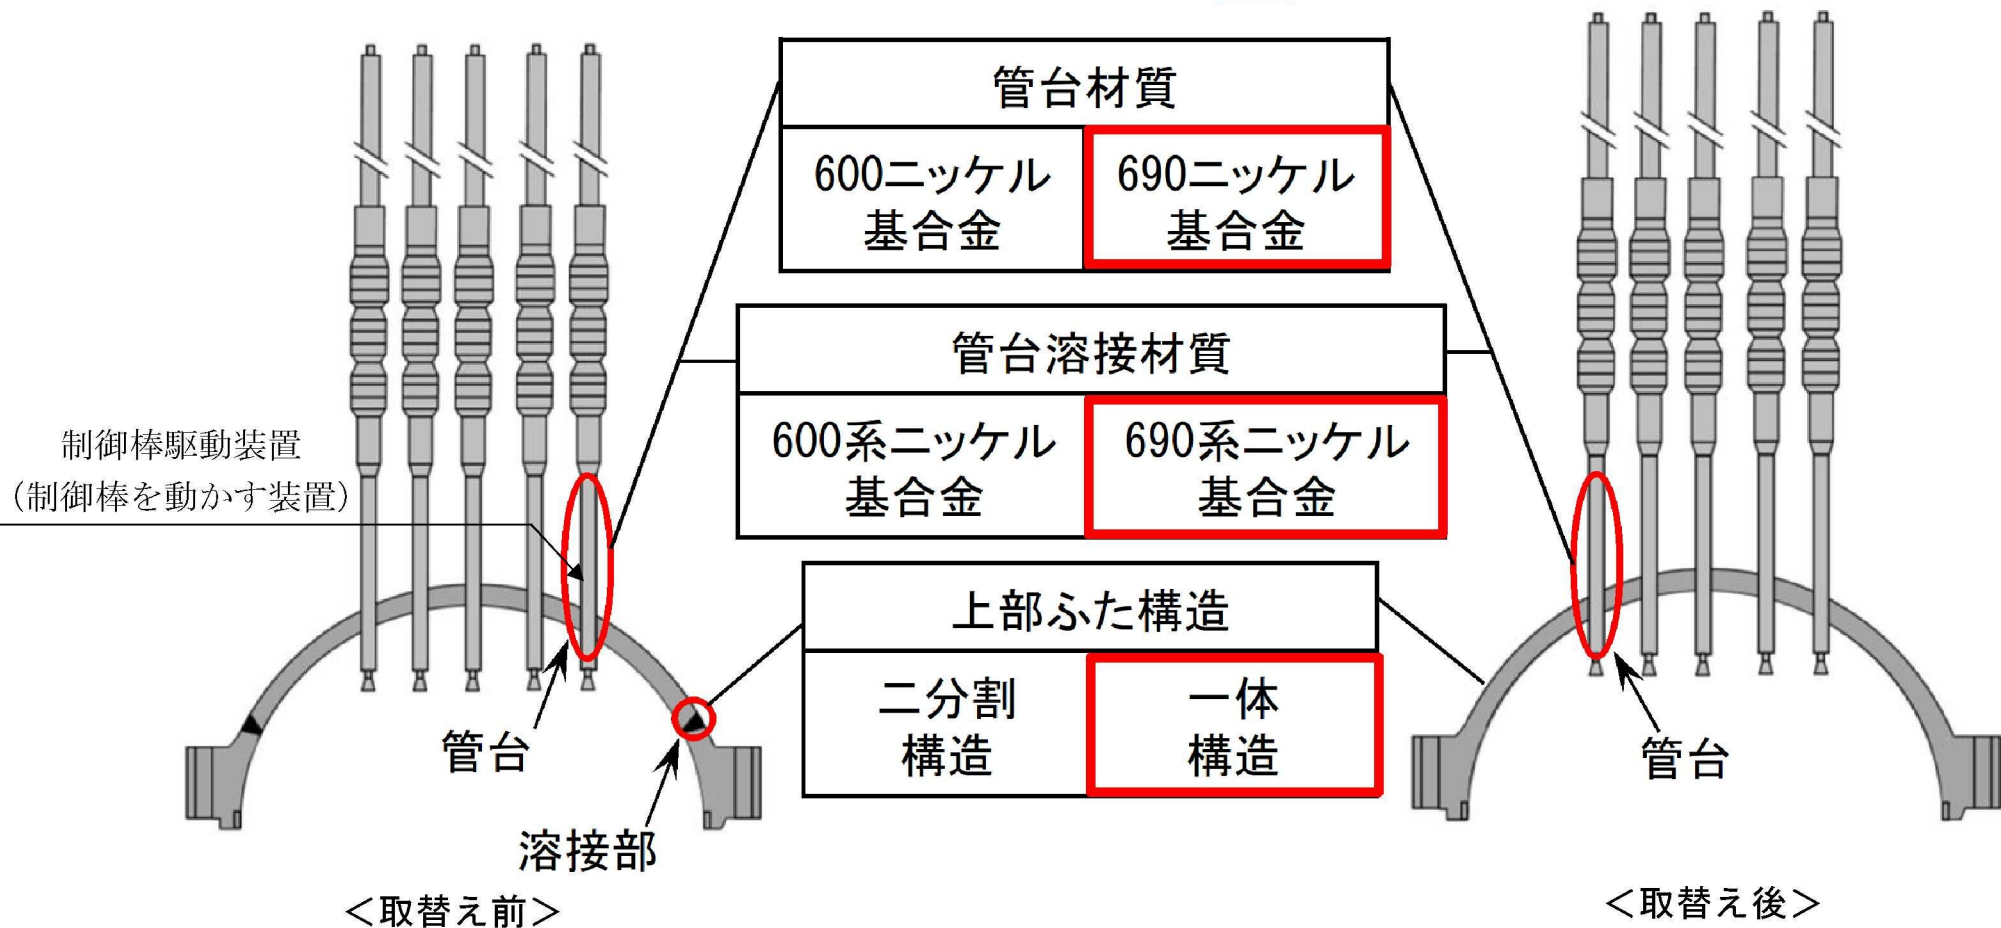
- 燃料の核分裂を抑える制御棒を動かす装置を通すための管台及び溶接材料を600ニッケル基合金から、応力腐食割れに対してより優れた690ニッケル基合金へ変更しました。
- 上部ふたの溶接部からの漏えいリスクを低減するため、二分割構造から一体構造へ変更しました。

: 最新設計

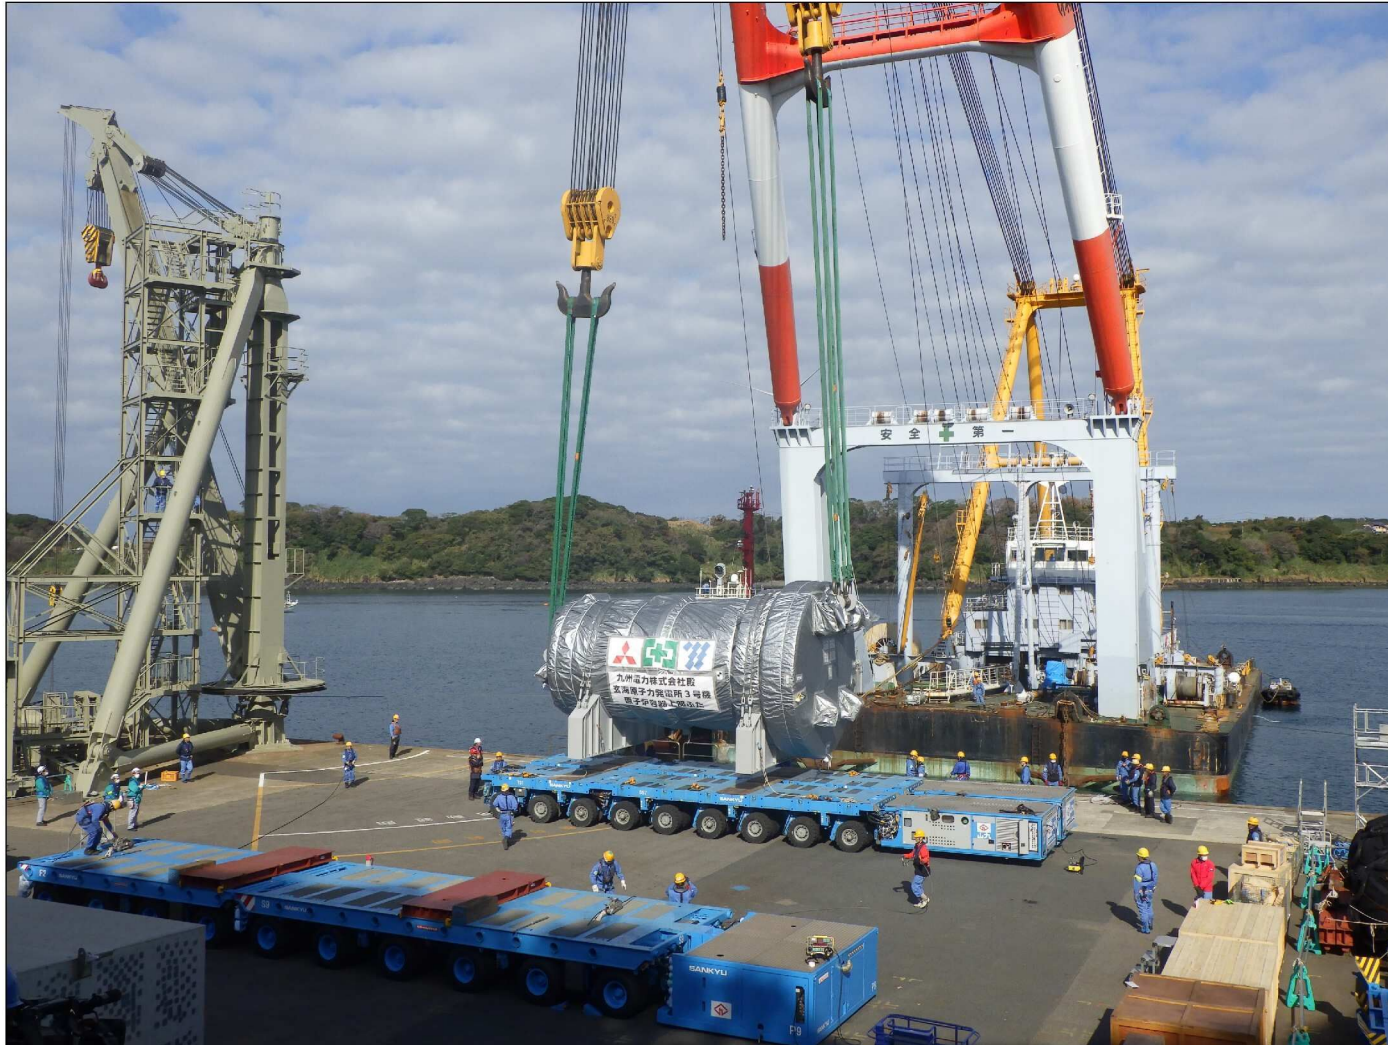
(1) 上部ふたの陸揚げ

三菱重工神戸造船所で製作された上部ふたを海上輸送し、発電所の岸壁で陸揚げを行いました。

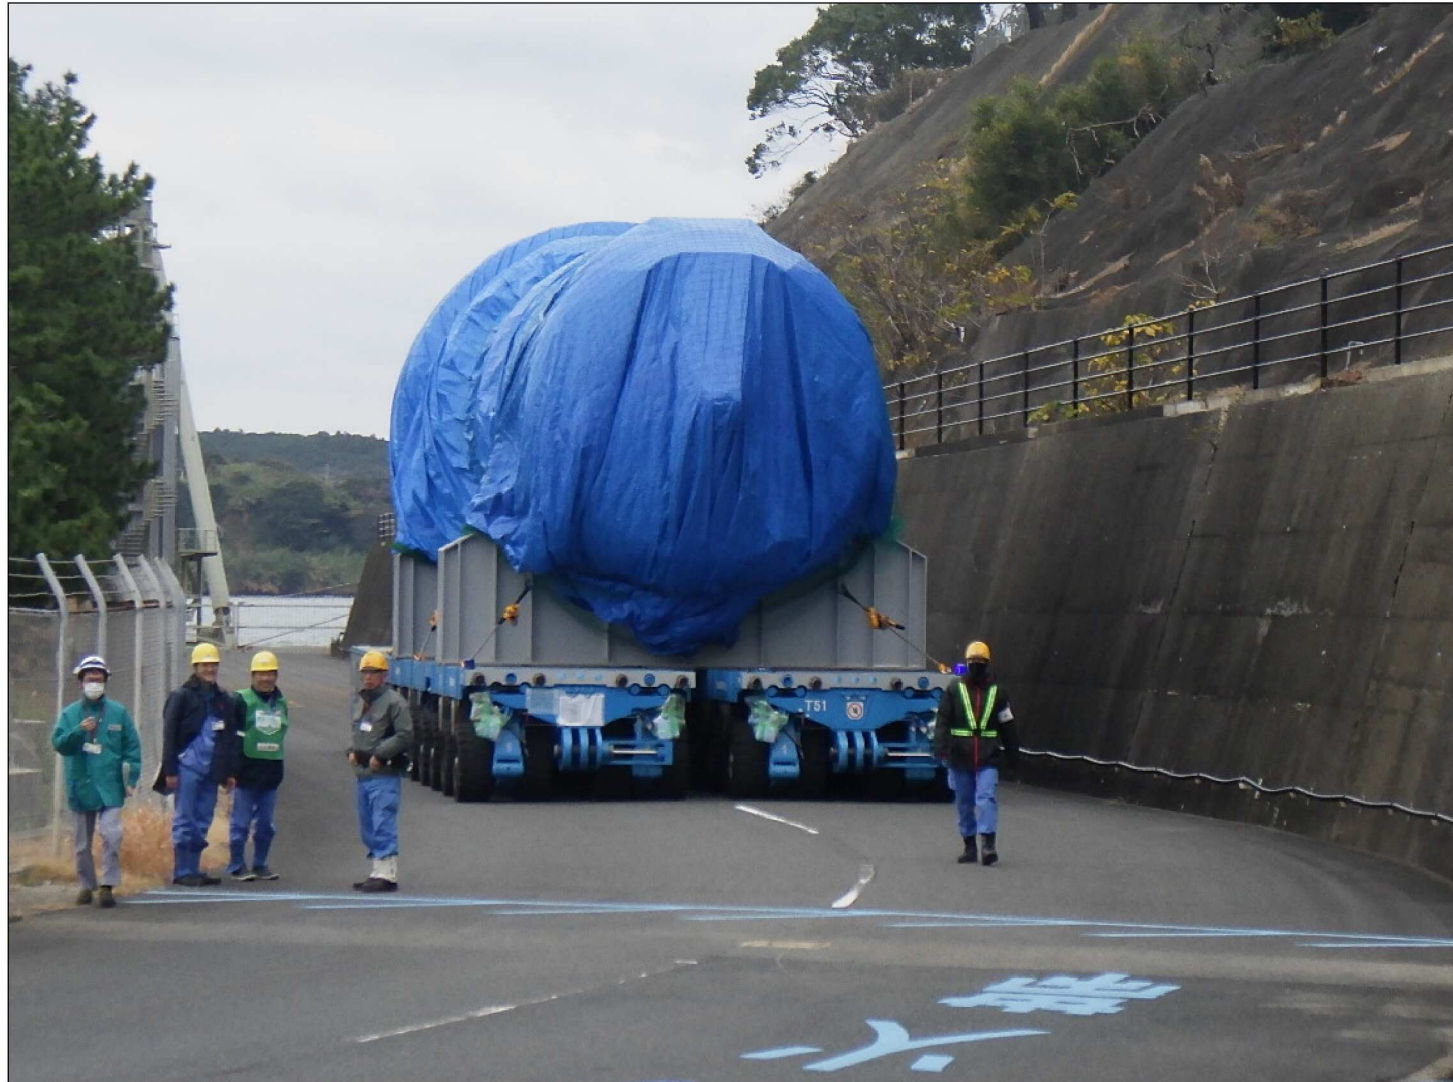
(2) 上部ふたの構内輸送

上部ふたは、輸送車両により、岸壁から3号機の格納容器横まで慎重かつ安全に輸送しました。

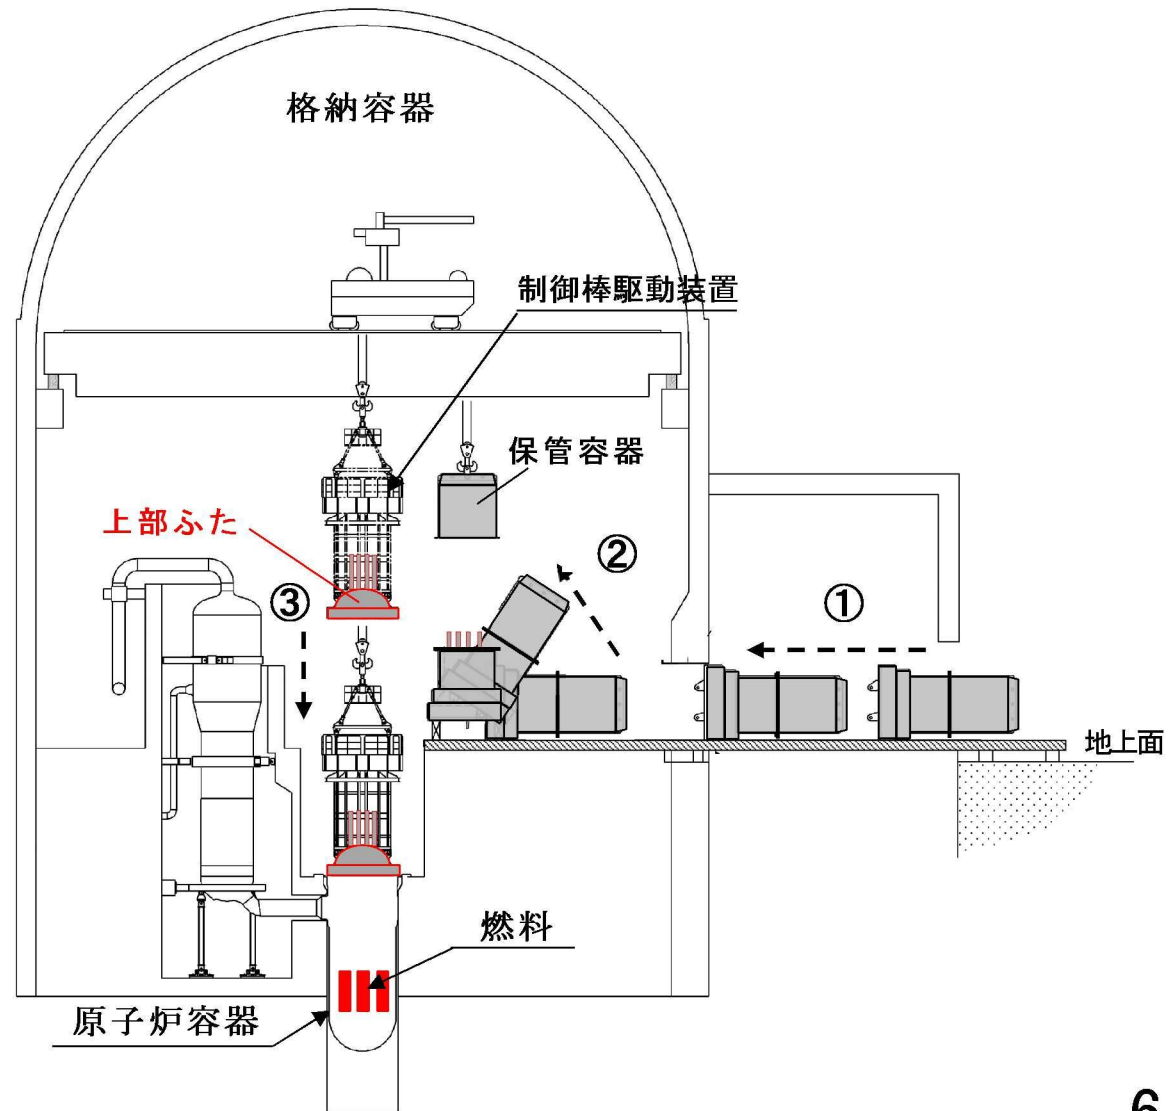
○格納容器横まで輸送した上部ふたを、以下の手順で原子炉容器に燃料を装荷した後に取付けました。

①上部ふたの搬入

②上部ふた起こし・保管容器取外し

原子炉容器に燃料を装荷

③上部ふたの取付け
