7 玄海3号機 原子炉容器上部ふたの取替え

第97回

佐賀県原子力環境安全連絡協議会を開催しました

2024
March

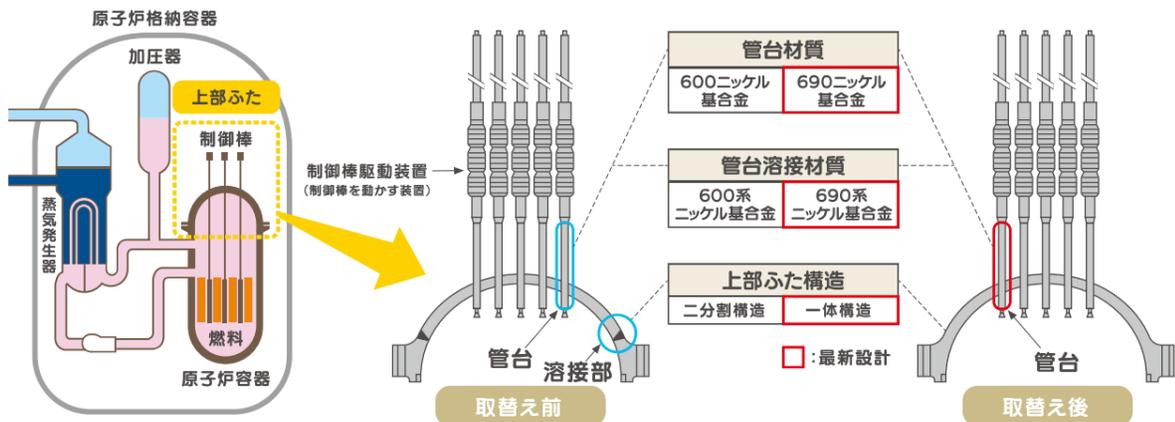
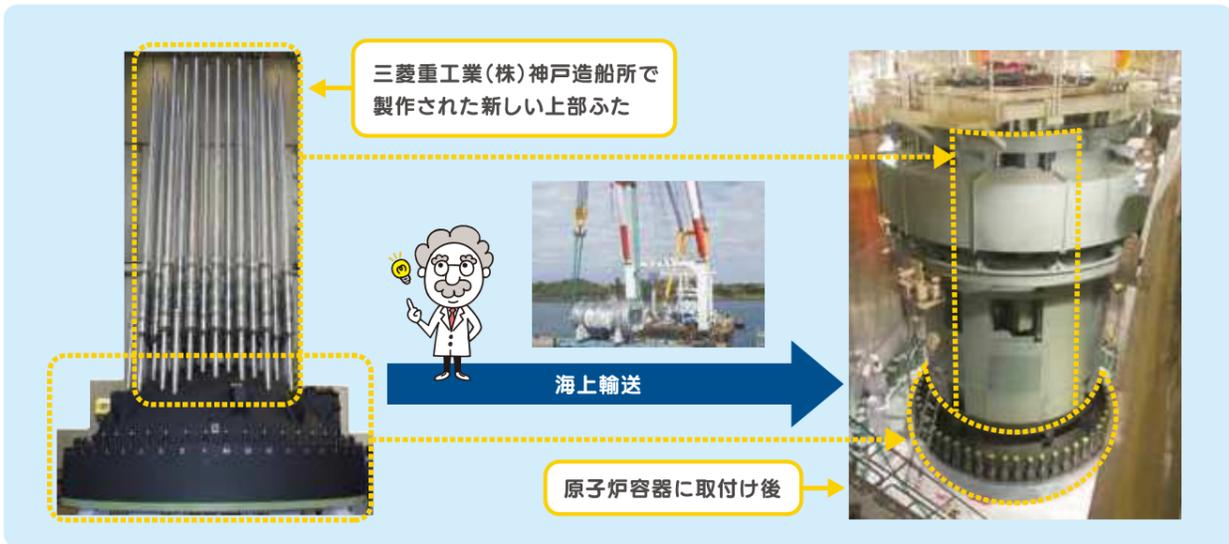
◆原子炉容器は、運転中に燃料や原子炉周りの水を閉じ込めている重要な容器で、本体と原子炉容器上部ふたで構成されています。上部ふたはこれまでの点検で異常は認められていませんでしたが、更なる信頼性向上を目的に最新設計の上部ふたに取替えを行いました。

●管台(制御棒を動かす装置を通すための部材)及び溶接の材質を、応力腐食割れ※に対してより優れたものになりました。

●上部ふたの溶接部からの漏えいリスクを低減するため、二分割構造から一体構造にしました。

令和5年11月26日に作業を開始し、令和6年1月15日に原子炉容器への取付けが完了しました。

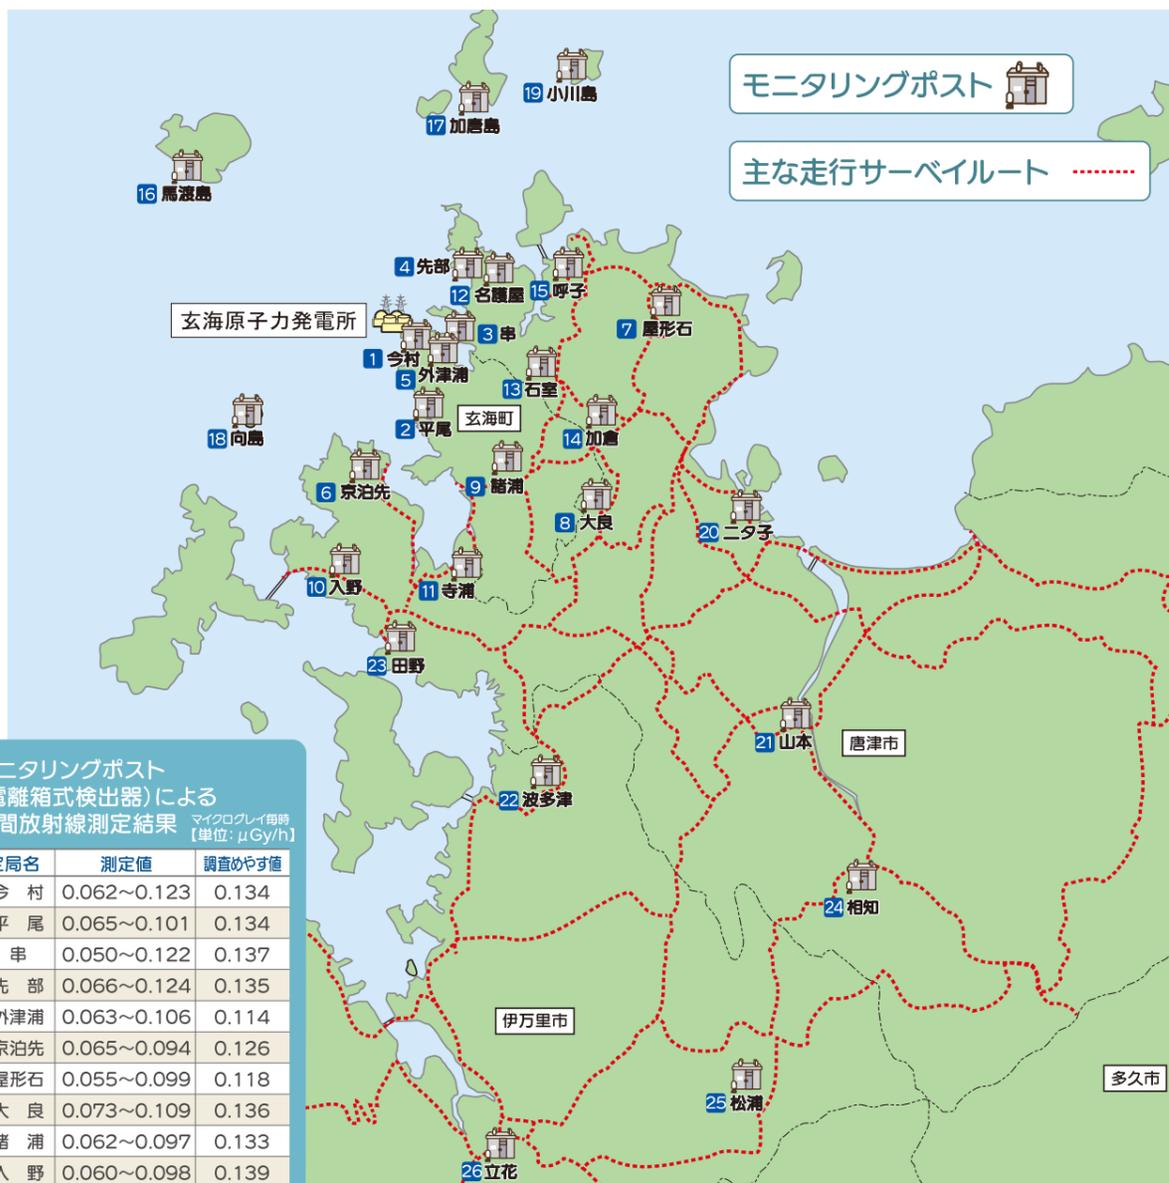
空間放射線調査結果

玄海原子力発電所から30km圏内の空気中の放射線をモニタリングポストで連続測定しています。

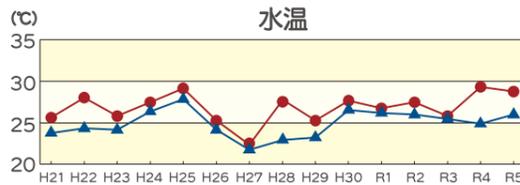
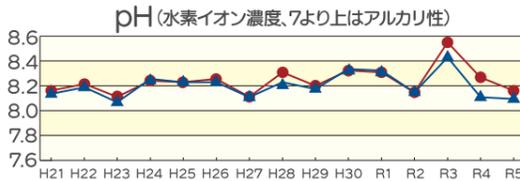
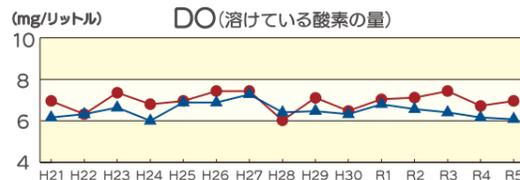
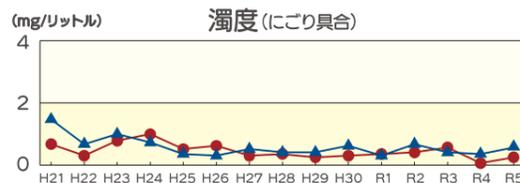
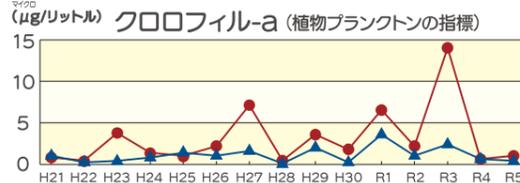
取水口側

夏季水質調査結果の推移(抜粋)

● 0m(海面) ▲ B-1m(海底面1m上部)

- ▶ 拡散調査では、放水口付近で1℃以上の水温の上昇が確認されましたが、範囲は限定的でした。
 - ▶ その他の調査において、過去の調査結果と比べて特異な結果はありませんでした。
- 温排水に起因するような異常は確認されませんでした。**

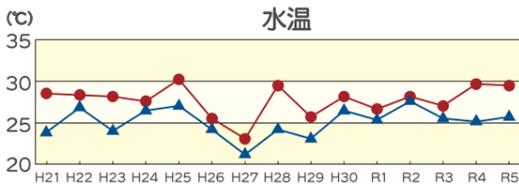
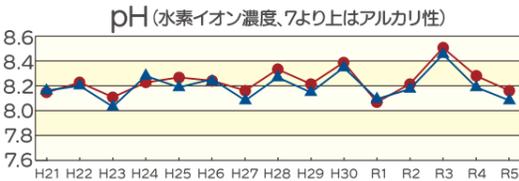
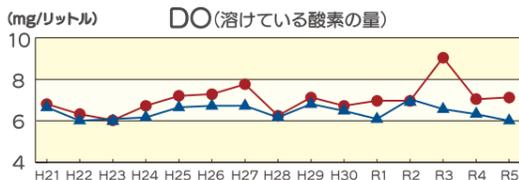
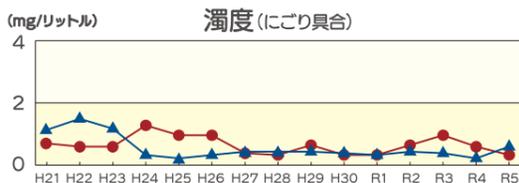
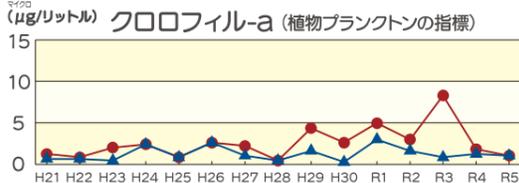
放水口側

● 0m(海面) ▲ B-1m(海底面1m上部)

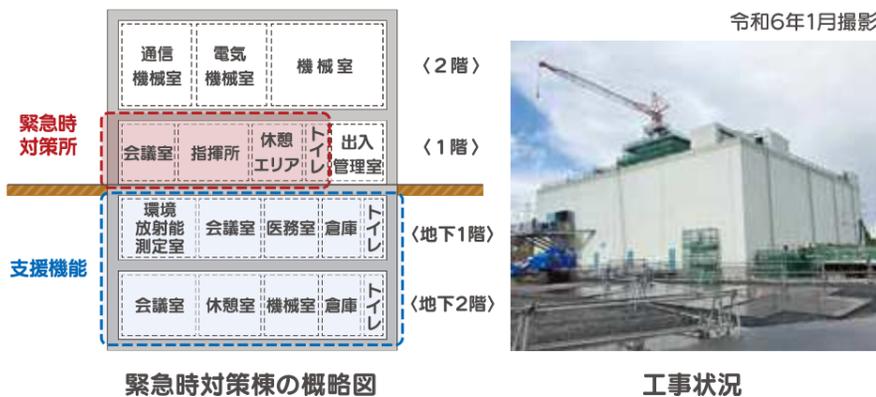
緊急時対策棟の設置

重大事故などが発生した場合の指揮所となる緊急時対策所について、会議室や休憩スペースの拡充などの支援機能を充実させた緊急時対策棟の設置工事を行っています。

令和6年10月の完成を目指しています。

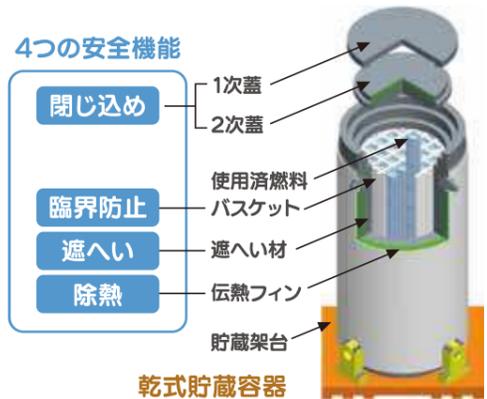
乾式貯蔵施設の設置

乾式貯蔵とは、プールでの貯蔵(湿式貯蔵)によって十分に冷えた使用済燃料を金属製の頑丈な容器に収納し、容器周辺の空気の流れによって冷却する方法です。

貯蔵容器は、収納している使用済燃料からの熱と放射線が周辺環境などに影響を与えないように設計されており、「除熱」「閉じ込め」「遮へい」「臨界防止」の4つの機能を持っています。

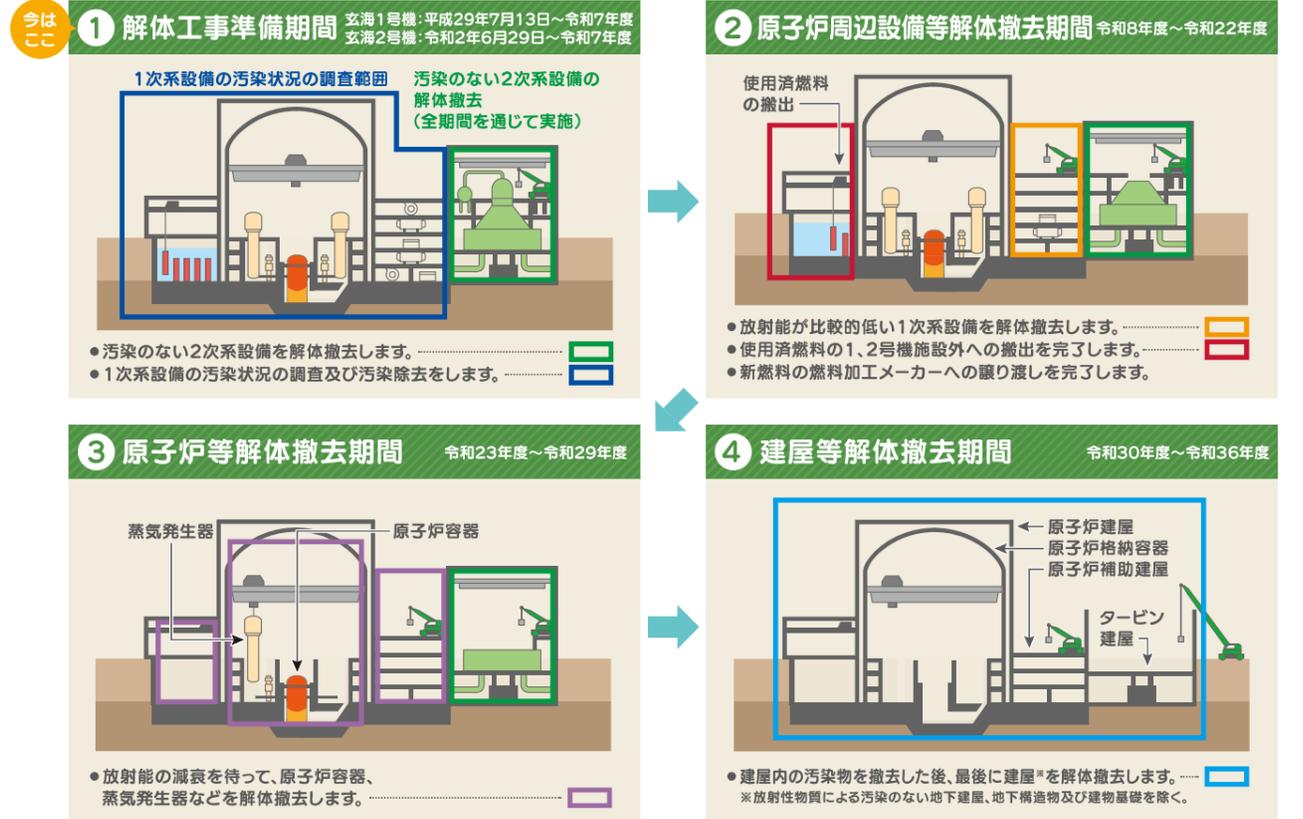
◆廃止措置は大きく4段階に分けて実施します。現在は、第1段階の「解体工事準備期間」です。

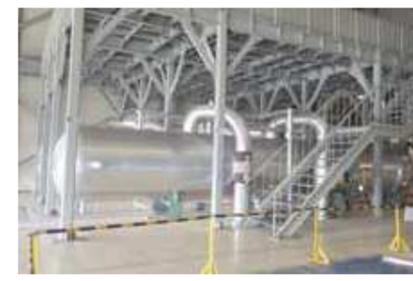
令和5年3月撮影

高圧給水加熱器(タービンを回す蒸気となる水を加熱する設備)の解体撤去の状況

◆玄海1、2号機とも、放射性物質による汚染のない2次系設備の解体撤去を進めています。
