令和6年度 特別史跡「名護屋城跡並陣跡」保存整備委員会

第1回環境整備専門部会 会議資料

名護屋城跡並陣跡保存整備事業について

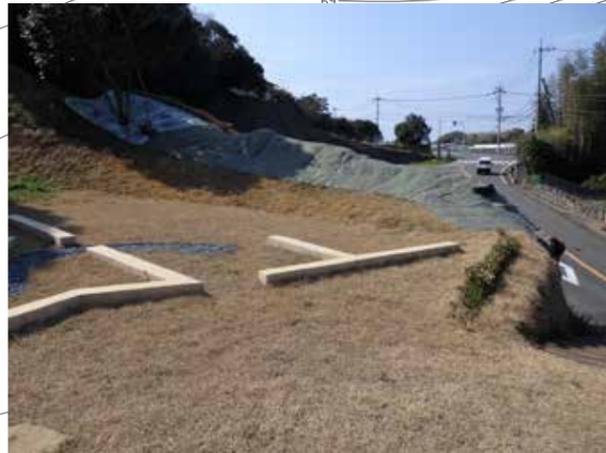
植生マット施工状況(北西をみる)

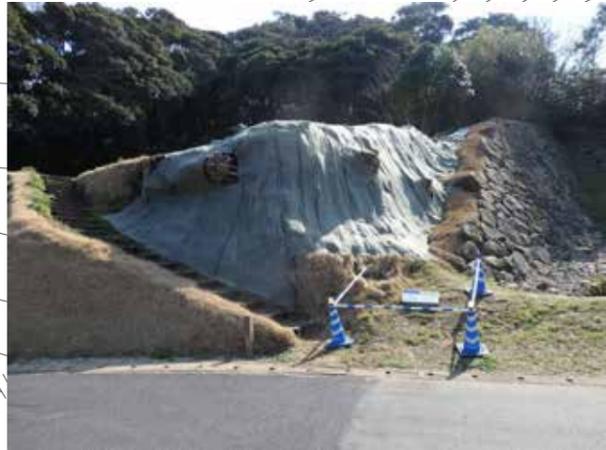
植生マット施工状況(北東をみる)

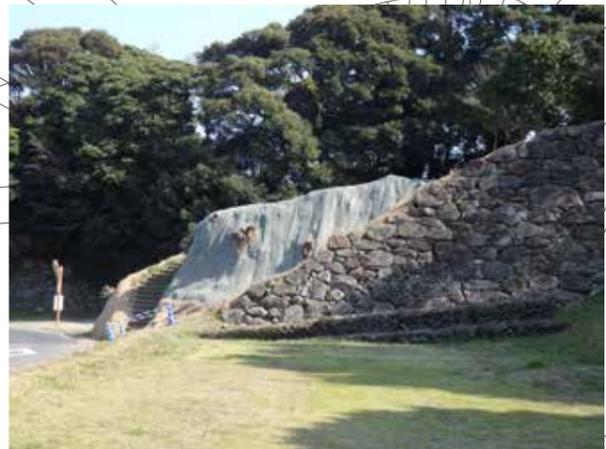
植生マット施工状況(南西をみる)

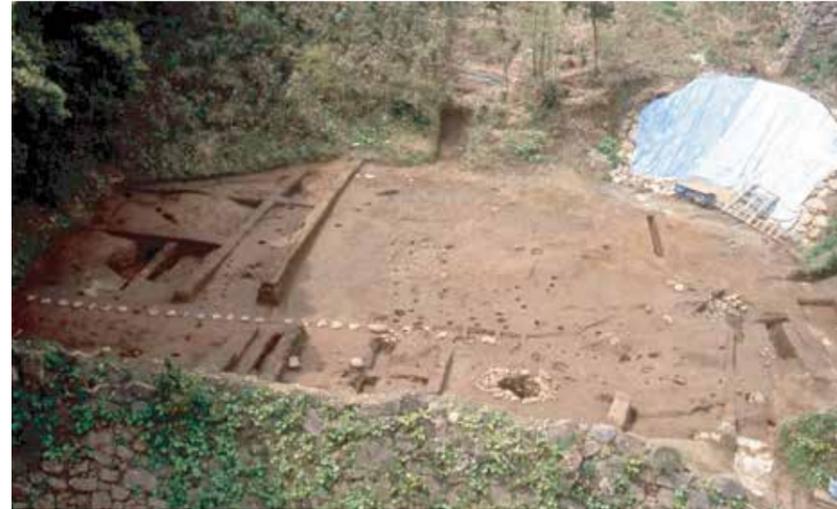
写真① 上山里丸草庵茶室跡発掘調査状況（北東から）

茶室跡は地面に穴を掘り柱を立てる掘立柱構造で、広さは4畳半程です。柱穴は小さく浅く、床や縁の並びも確認できました。周囲には井戸跡、石組み溜枡、木樋跡、溝など水関連遺構も発見されています。

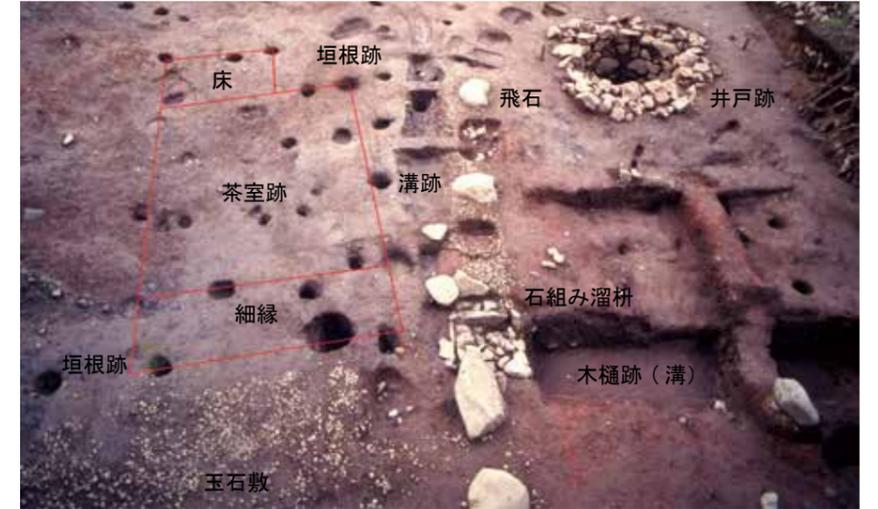
写真② 上山里丸草庵茶室跡との遺構周囲（東から）

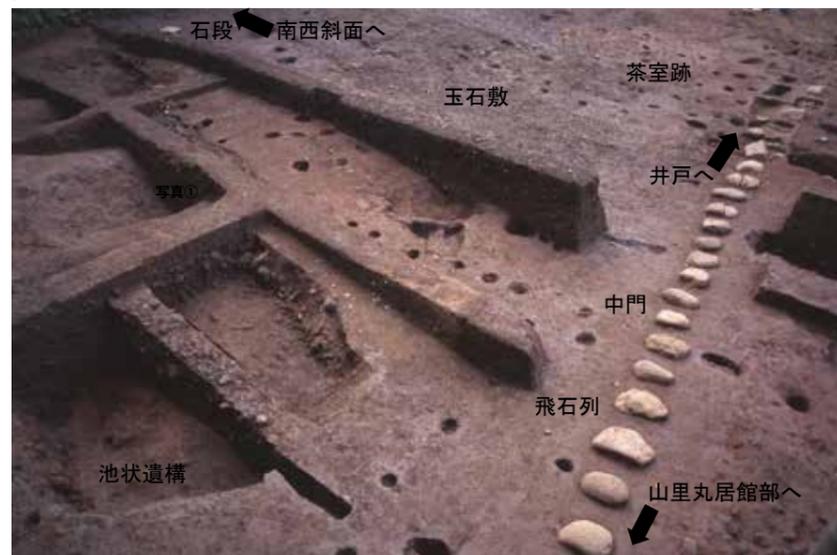
写真③ 石段、玉石、飛石、垣根跡、池状遺構（東から）

発掘調査では、南西斜面地足元の石段から茶室前まで敷かれる玉石敷や山里丸居館部が位置する南東方向から井戸跡まで直線的に延びる飛石を確認しました。

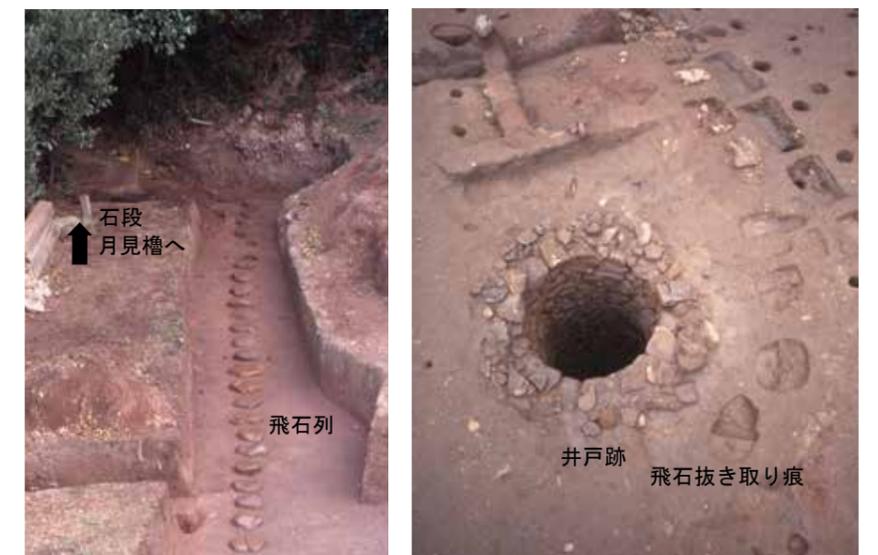
写真④ 飛石列と石段（北西から） 写真⑤ 井戸跡と飛石抜き取り痕（北西から）

飛石列上には中門、脇には垣根を配置し、茶室へ至る路地空間を構成していました。また、山里丸居館部に向かう飛石列の先で石段も見つっています。なお、曲輪北隅部の通路は、近現代に造られたものです。

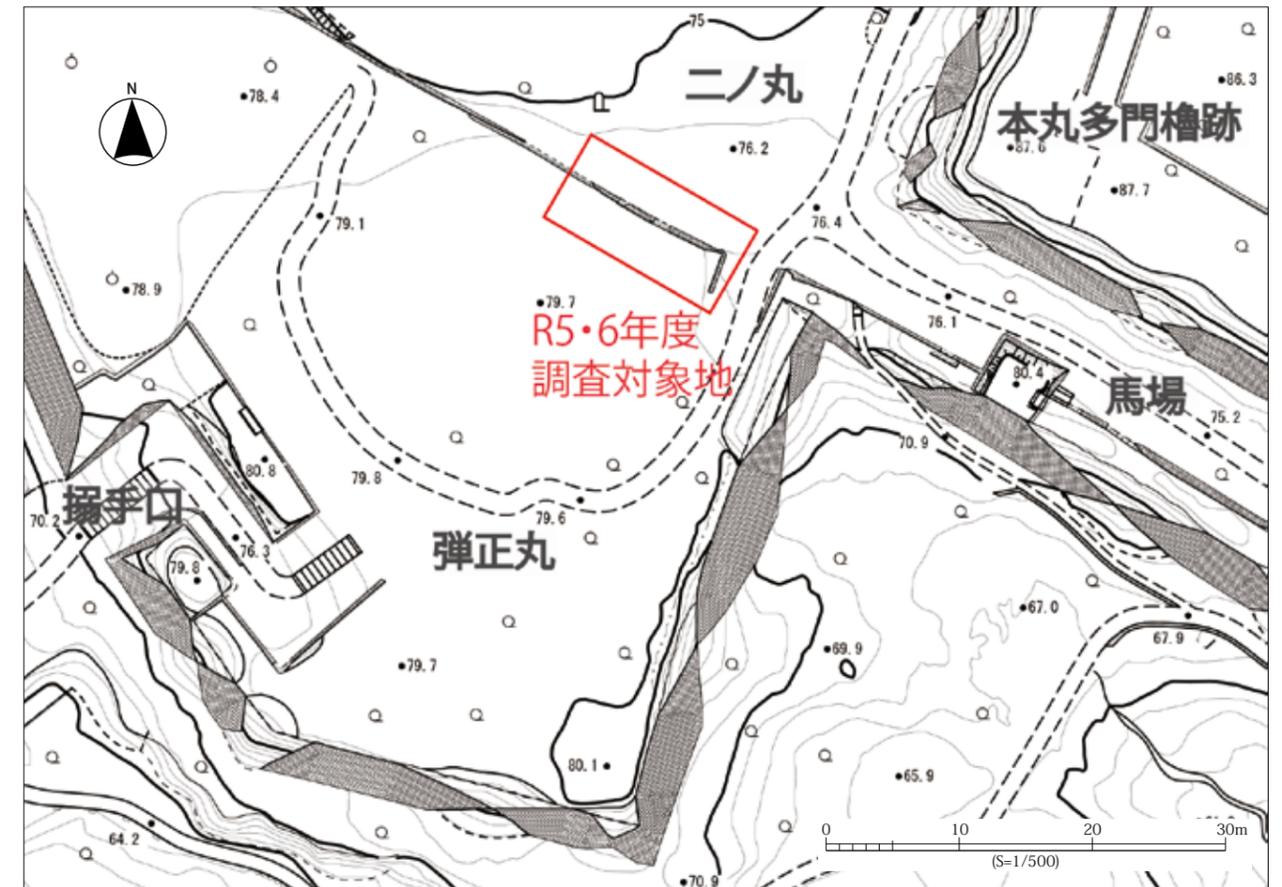
R5・6年度石垣修理に伴う発掘調査対象地(1/500)

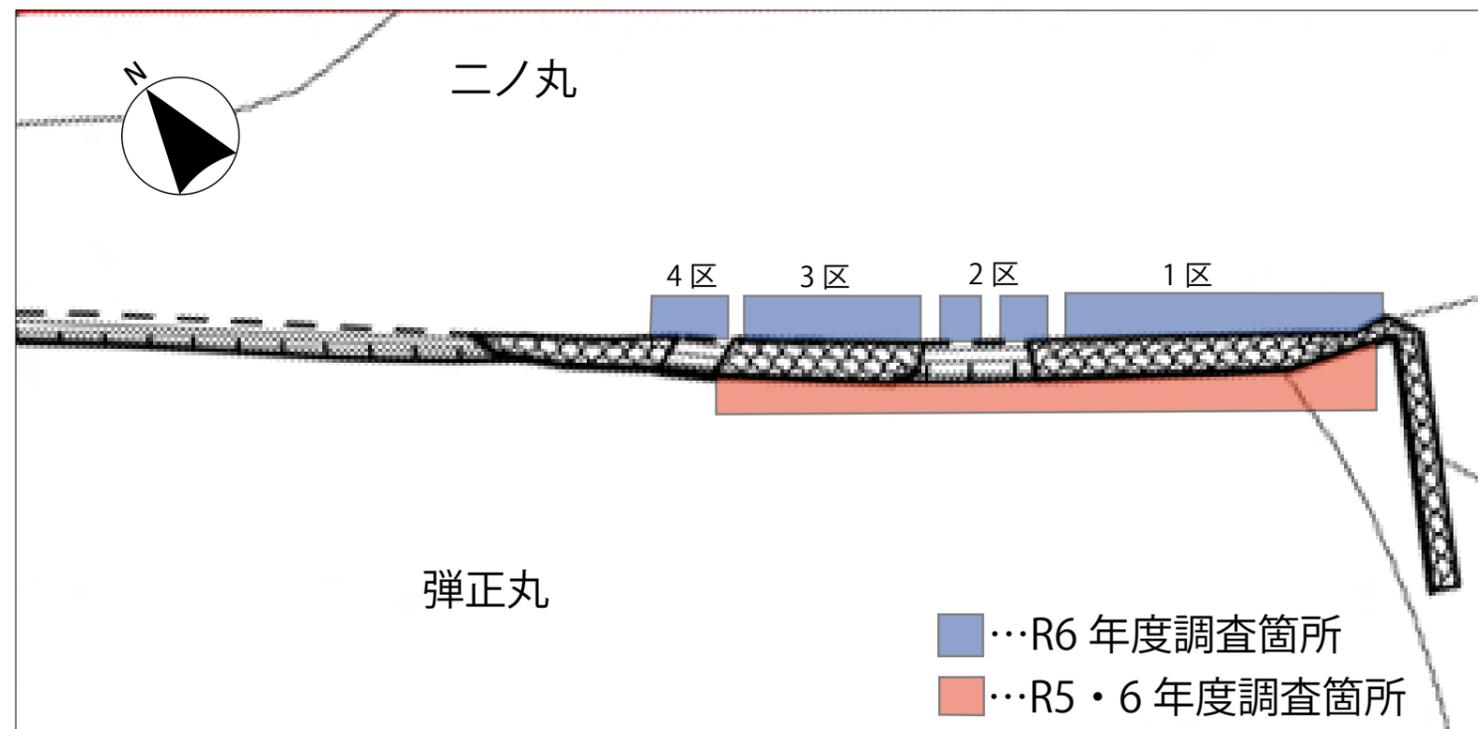
R5・R6 調査区配置図(1/80) 0 2m (S=1/80)

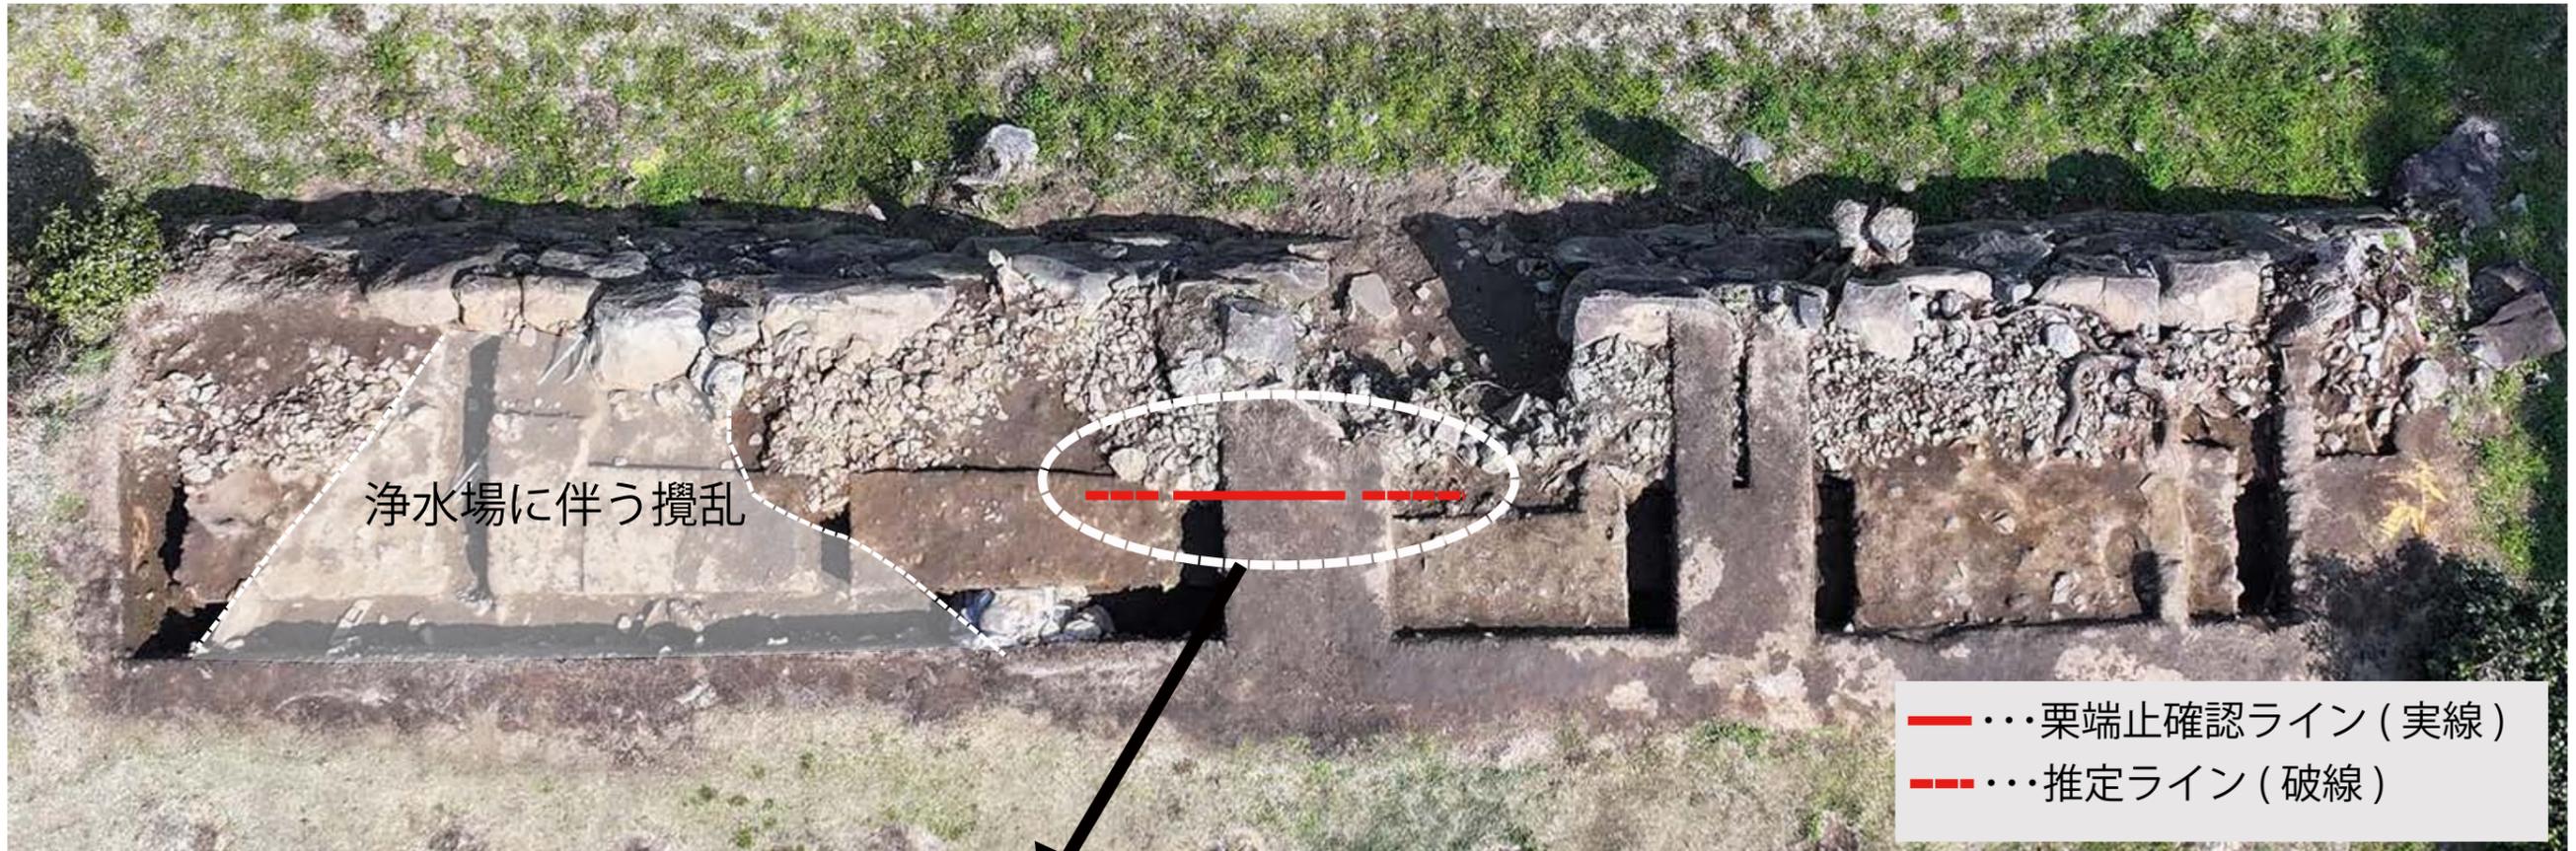
— 栗端止確認ライン(実線)
 - - - 推定ライン(破線)

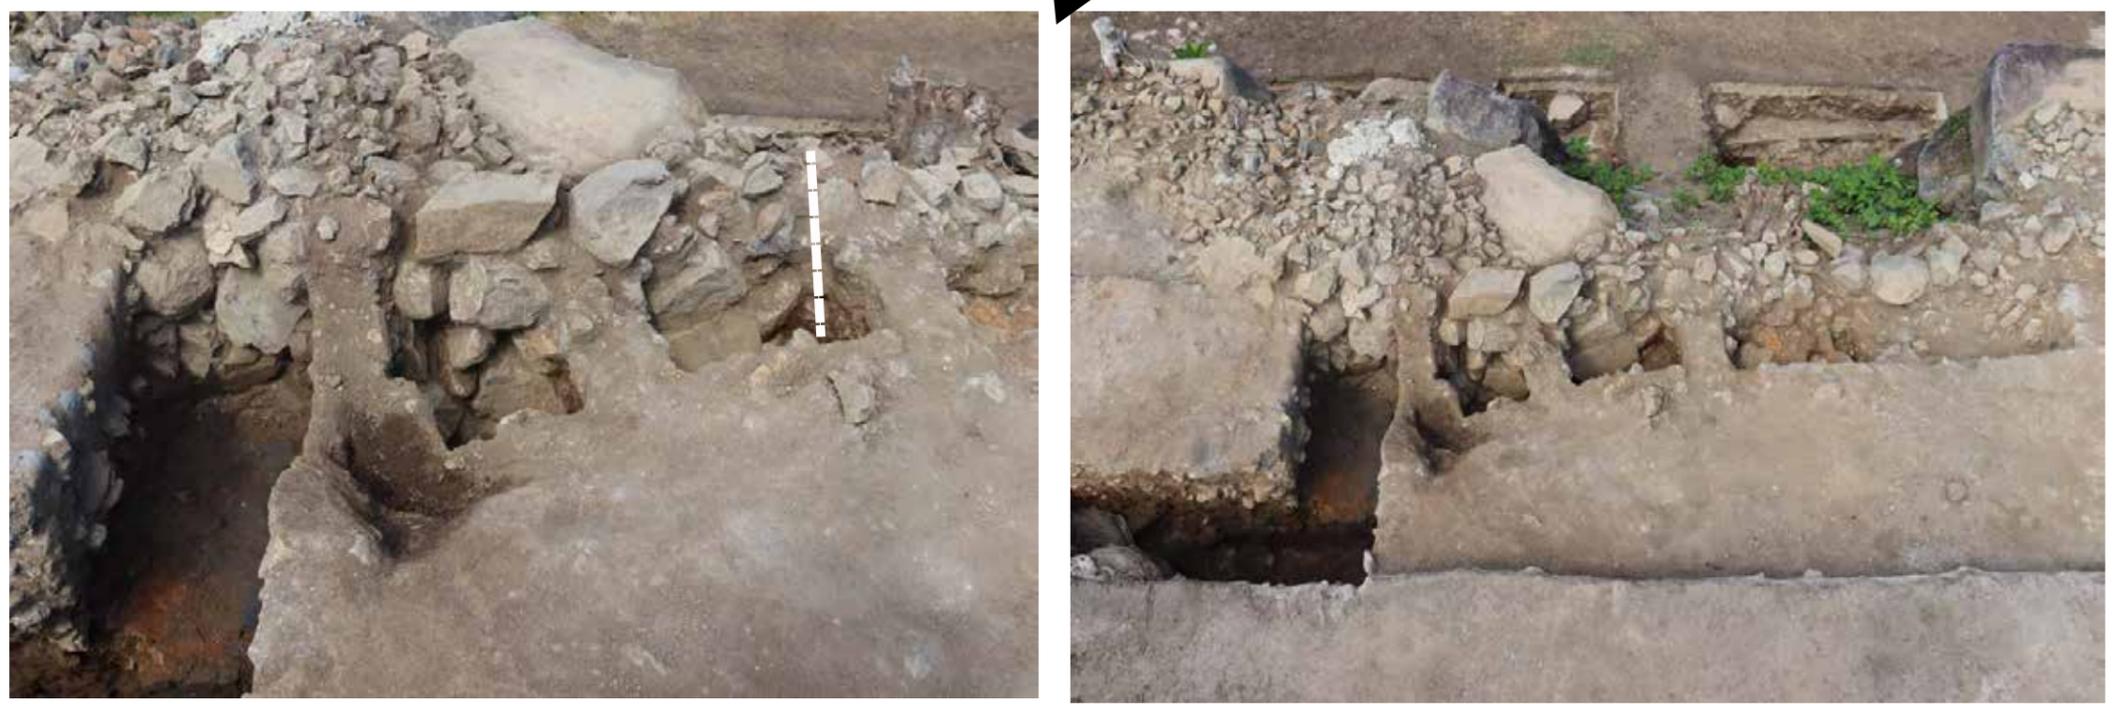
栗端止検出状況(白破線の部分まで残存)

・石垣上段の調査について
 R5年度に検出した裏栗石層と盛土層の境目にある栗端止は、今年度調査を行った箇所で一部良好な状態で残っていることが分かった。
 調査区全体では、建物跡などの遺構については後世の掘削により削平されていると考えられる。しかし、石垣下段の調査で瓦が出土していることから瓦葺の建物があったことが想定できる。

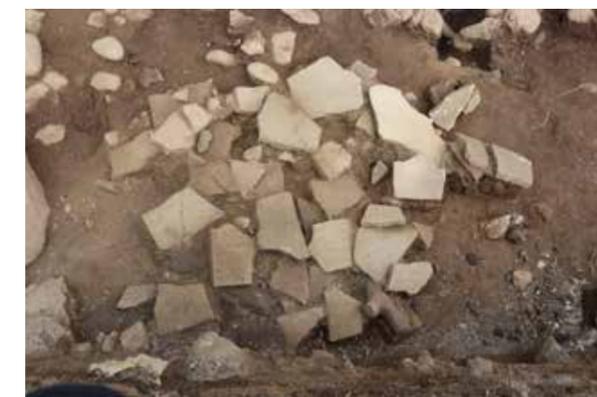
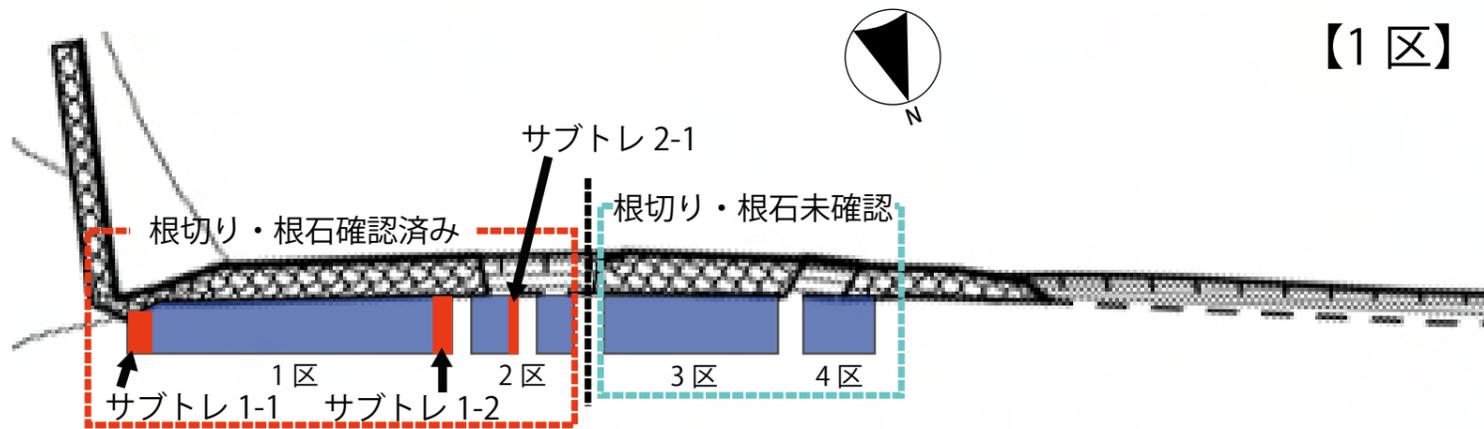
【1区】

1区では、当該期の面と思われる硬化面を確認した。また、硬化面上層では、瓦の堆積層と破却に伴う石垣石材の堆積が確認できたため今回出土した瓦は、破却時の建物解体に伴う瓦と考えられる。

瓦の出土状況を観察すると瓦片は同一個体と思われる物が集中しており、瓦の大きさ等の復元が可能となる資料である。

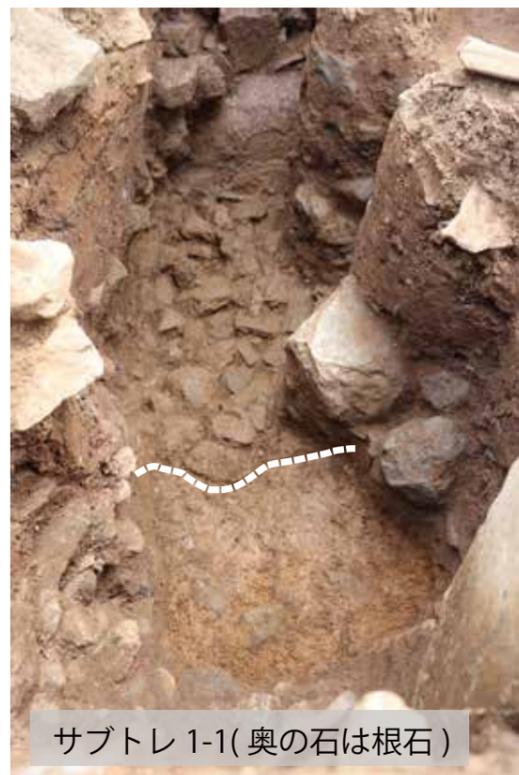
サブトレ 1-1(奥の石は根石)

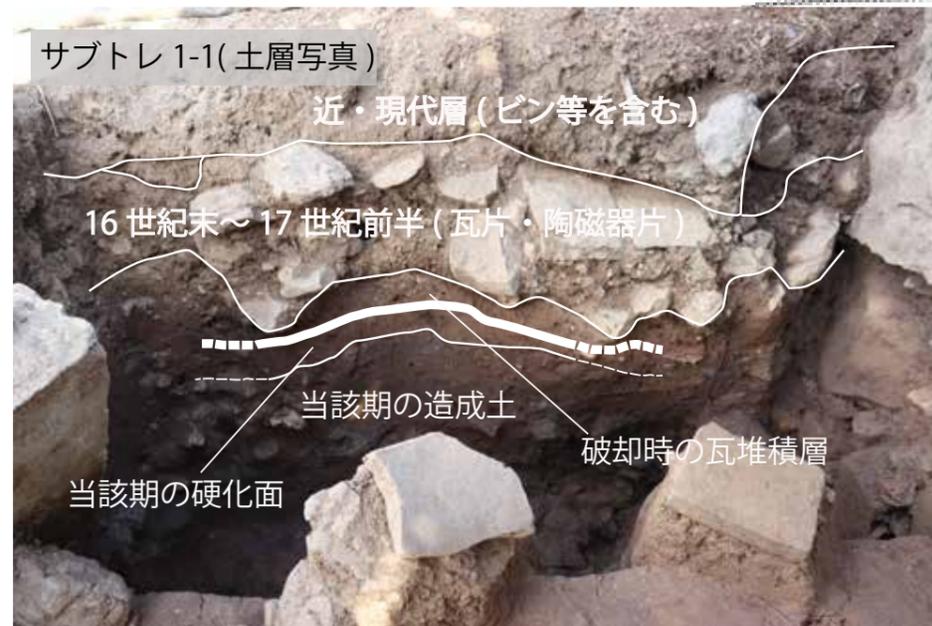
出土遺物(瓦片・陶磁器片等)は、当該期の硬化面より上層から出土している。当該期の硬化面より下層(太い白線)では瓦・陶磁器の出土は確認できないため当該期の造成土であると考えられる。当該期の造成土の下で根切り遺構を確認した。

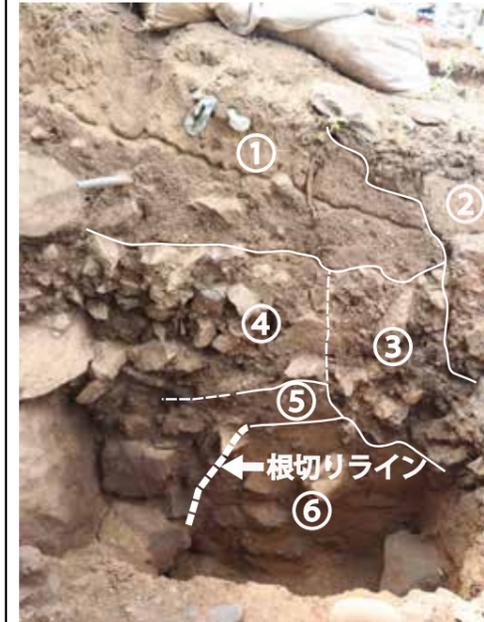
- ①近・現代の層
- ②浄水場に伴う水路の埋土
- ③水路埋設時の攪乱か
- ④破却に伴う堆積か
- ⑤当該期の造成土か
- ⑥基盤層

サブトレ 2-1 土層写真

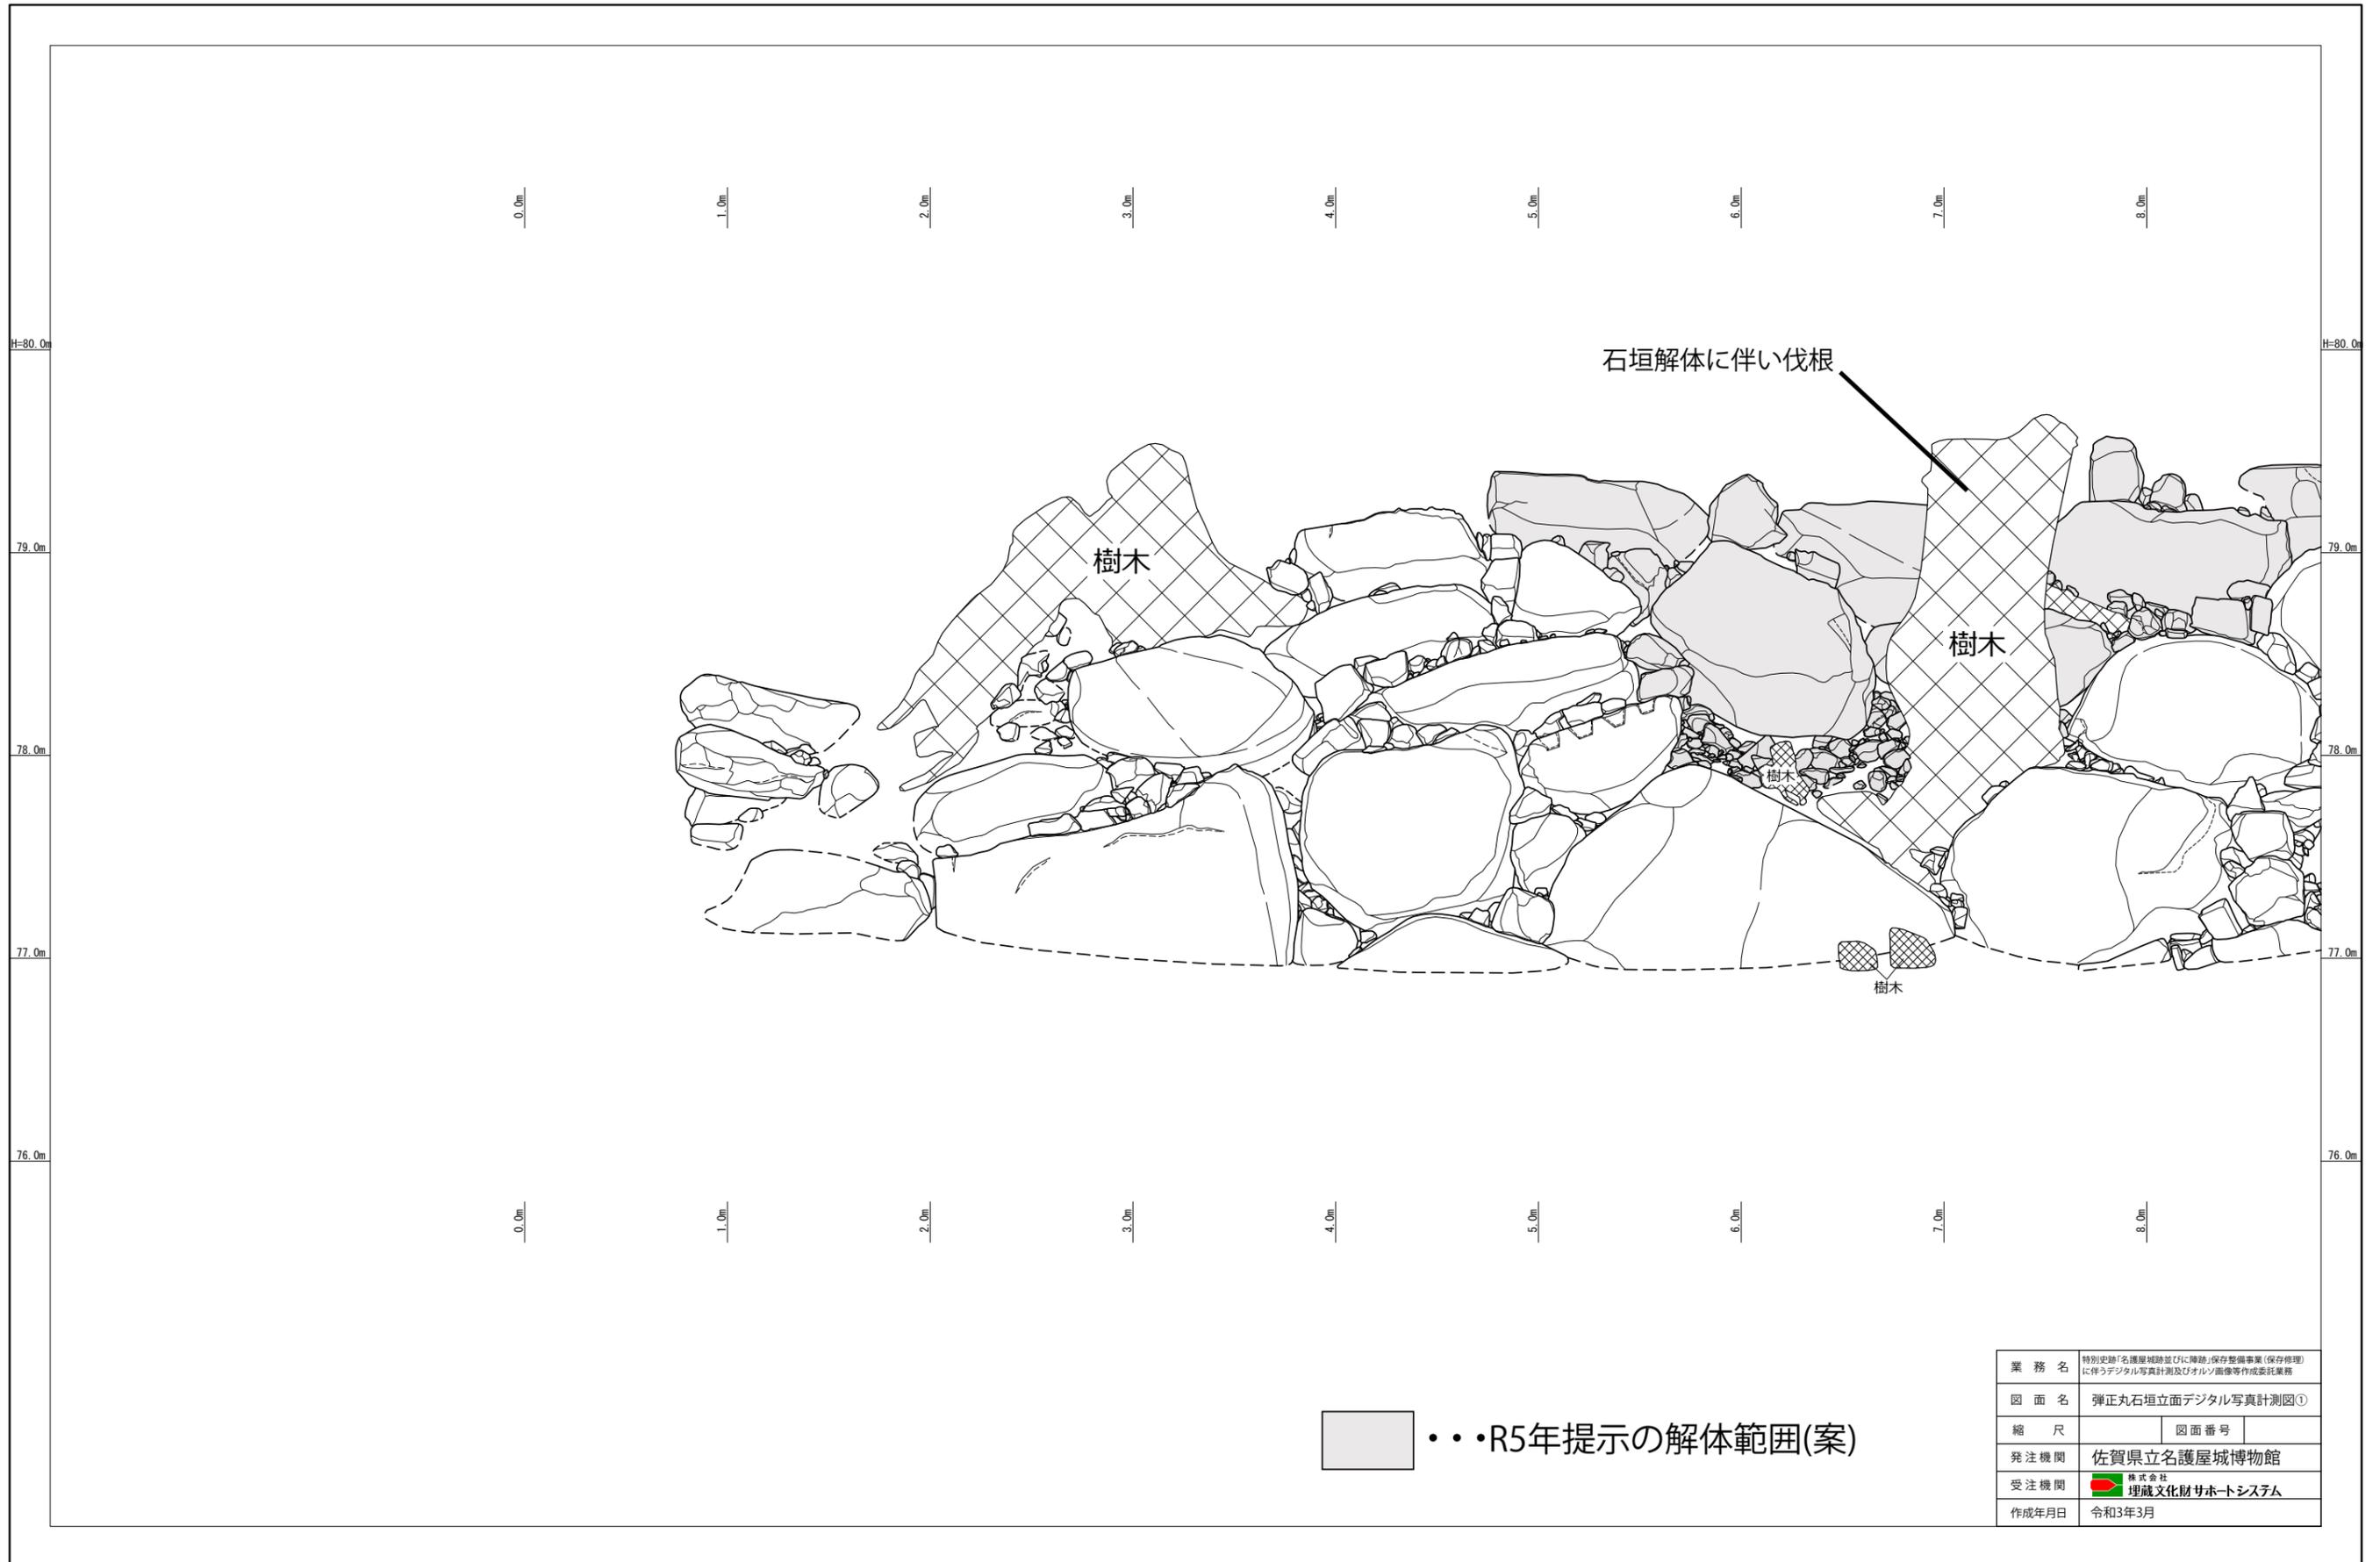
■■■■ R5年提示の解体範囲(案)

業務名	特別史跡「名護屋城跡並びに陣跡」保存整備事業（保存修理）に伴うデジタル写真計測及びオルソ画像等作成委託業務		
図面名	弾正丸石垣立面デジタル写真計測図①		
縮尺		図面番号	
発注機関	佐賀県立名護屋城博物館		
受注機関	株式会社 埋蔵文化財サポートシステム		
作成年月日	令和3年3月

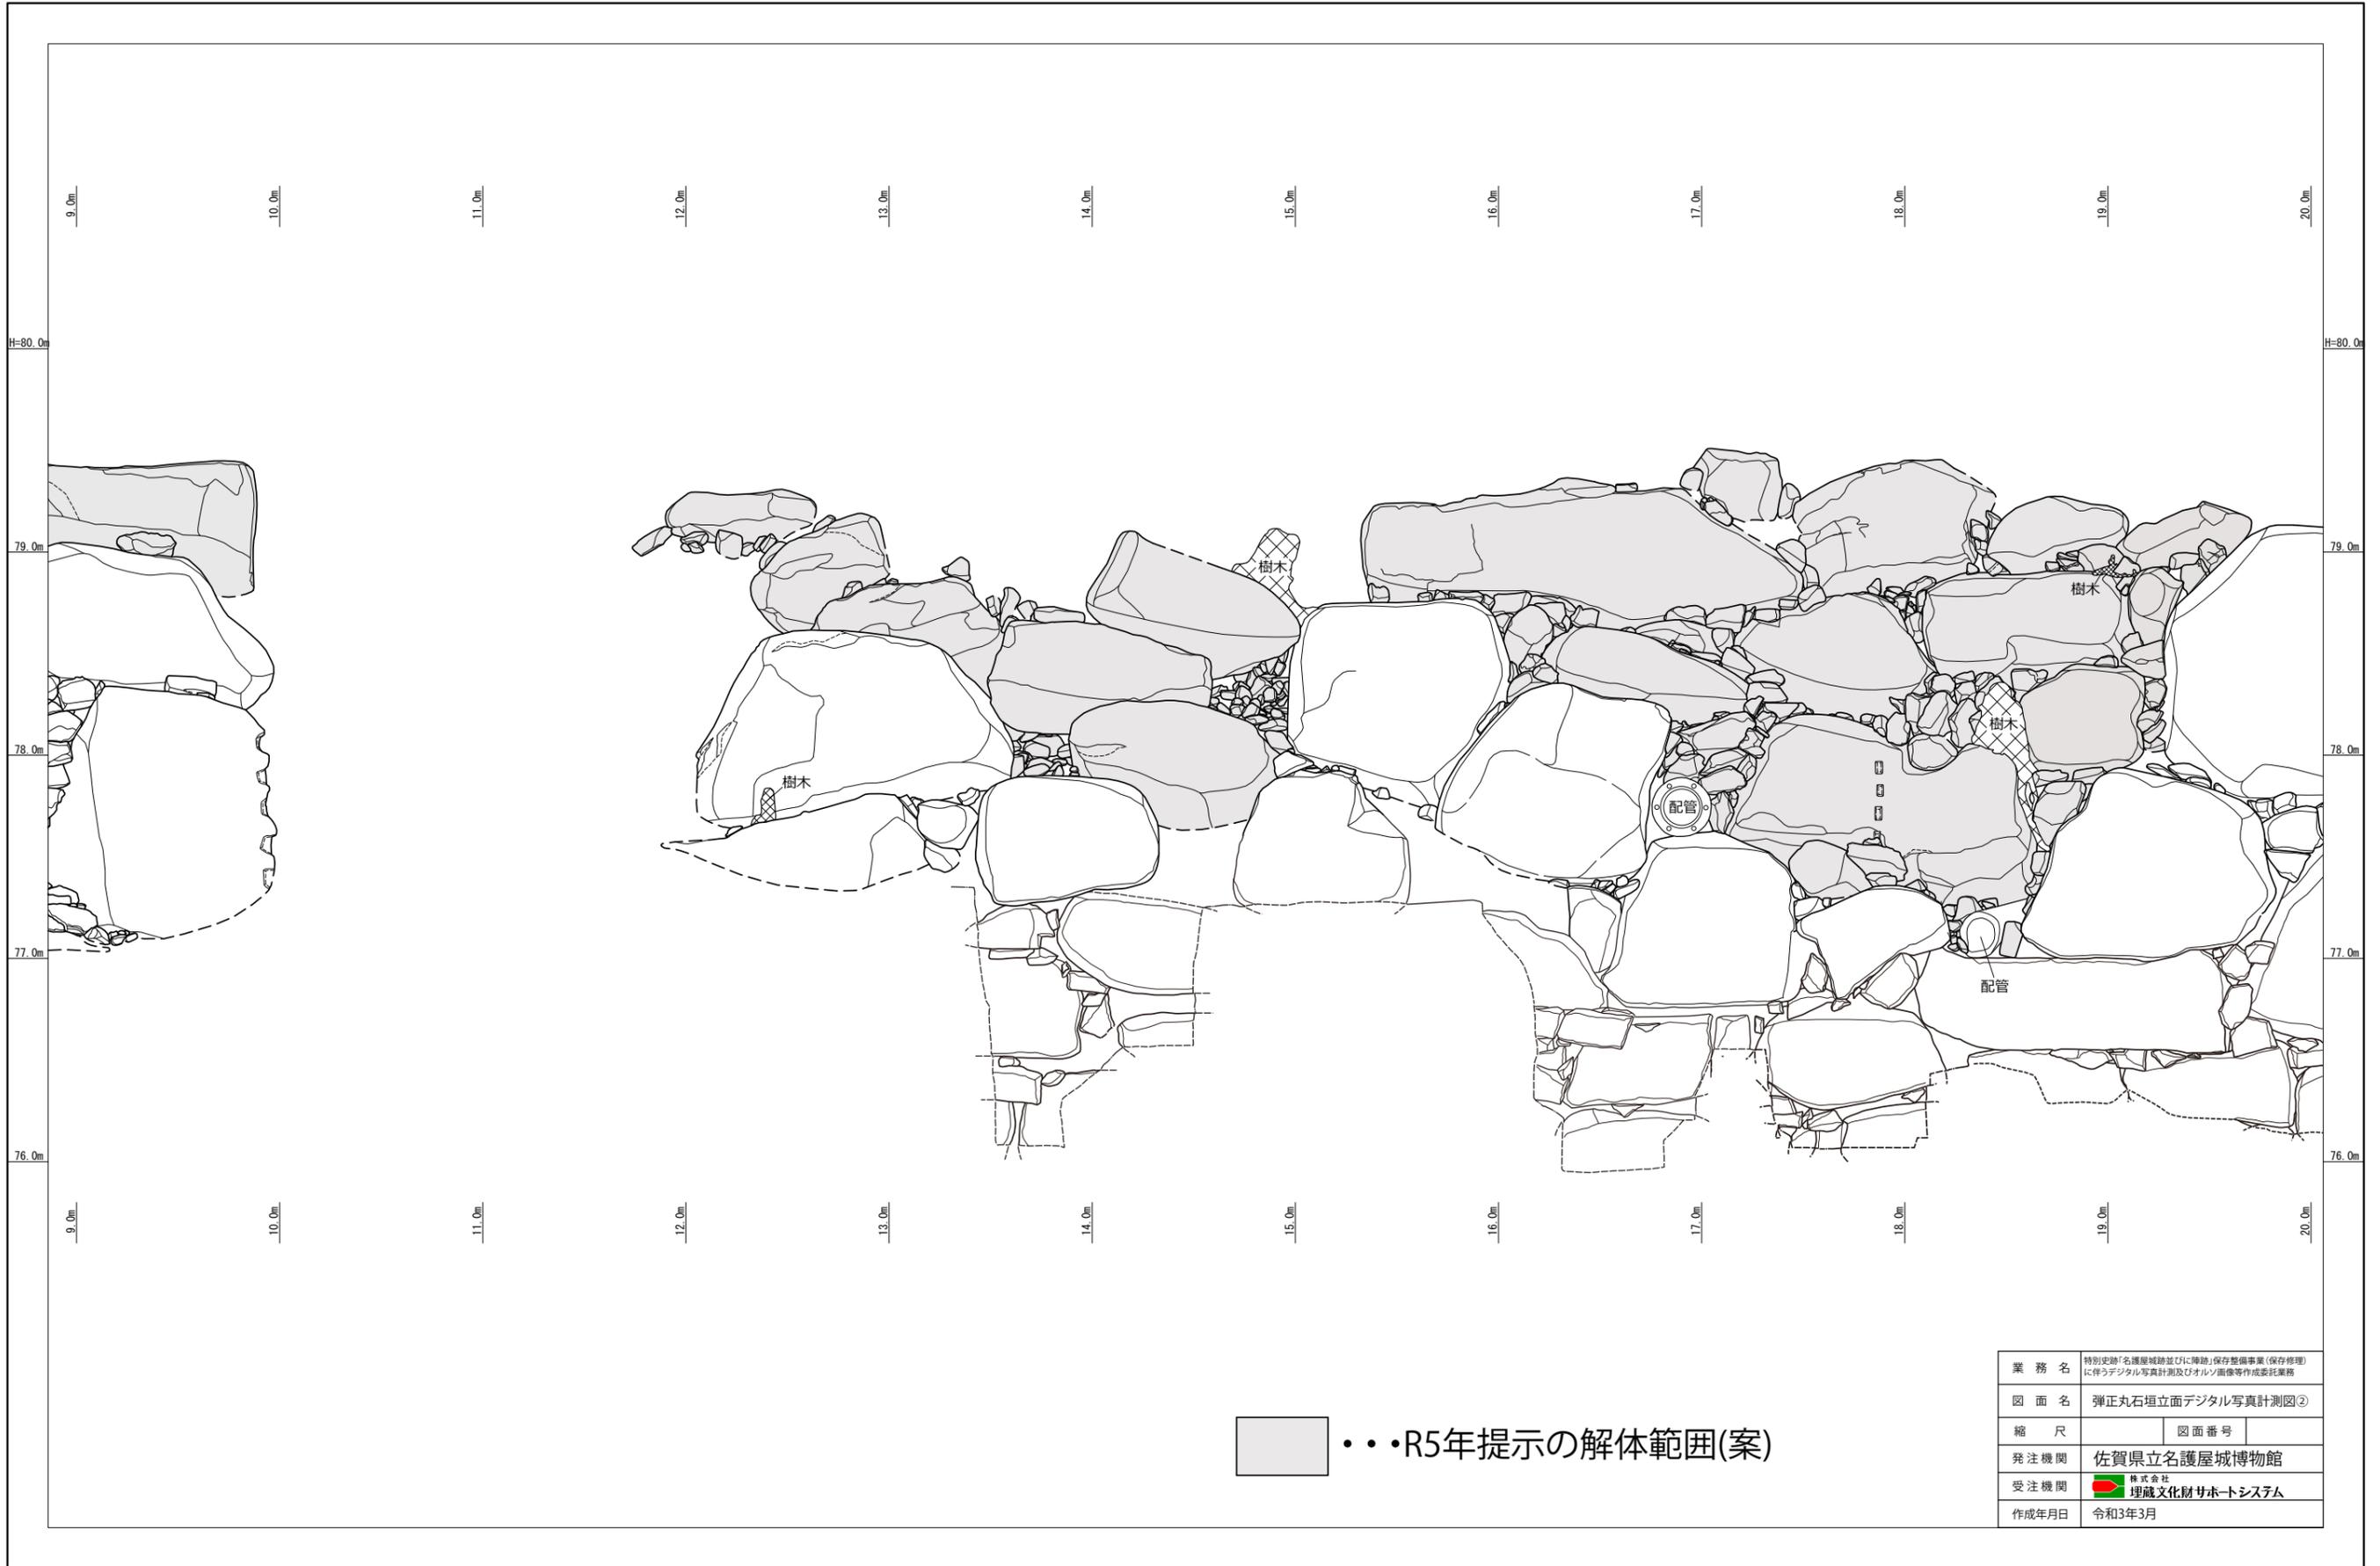
■■■■ R5年提示の解体範囲(案)

業務名	特別史跡「名護屋城跡及び」に隣接「保存整備事業（保存修理）」に伴うデジタル写真計測及びオルソ画像等作成委託業務	
図面名	弾正丸石垣立面デジタル写真計測図②	
縮尺		図面番号
発注機関	佐賀県立名護屋城博物館	
受注機関	株式会社 埋蔵文化財サポートシステム	
作成年月日	令和3年3月

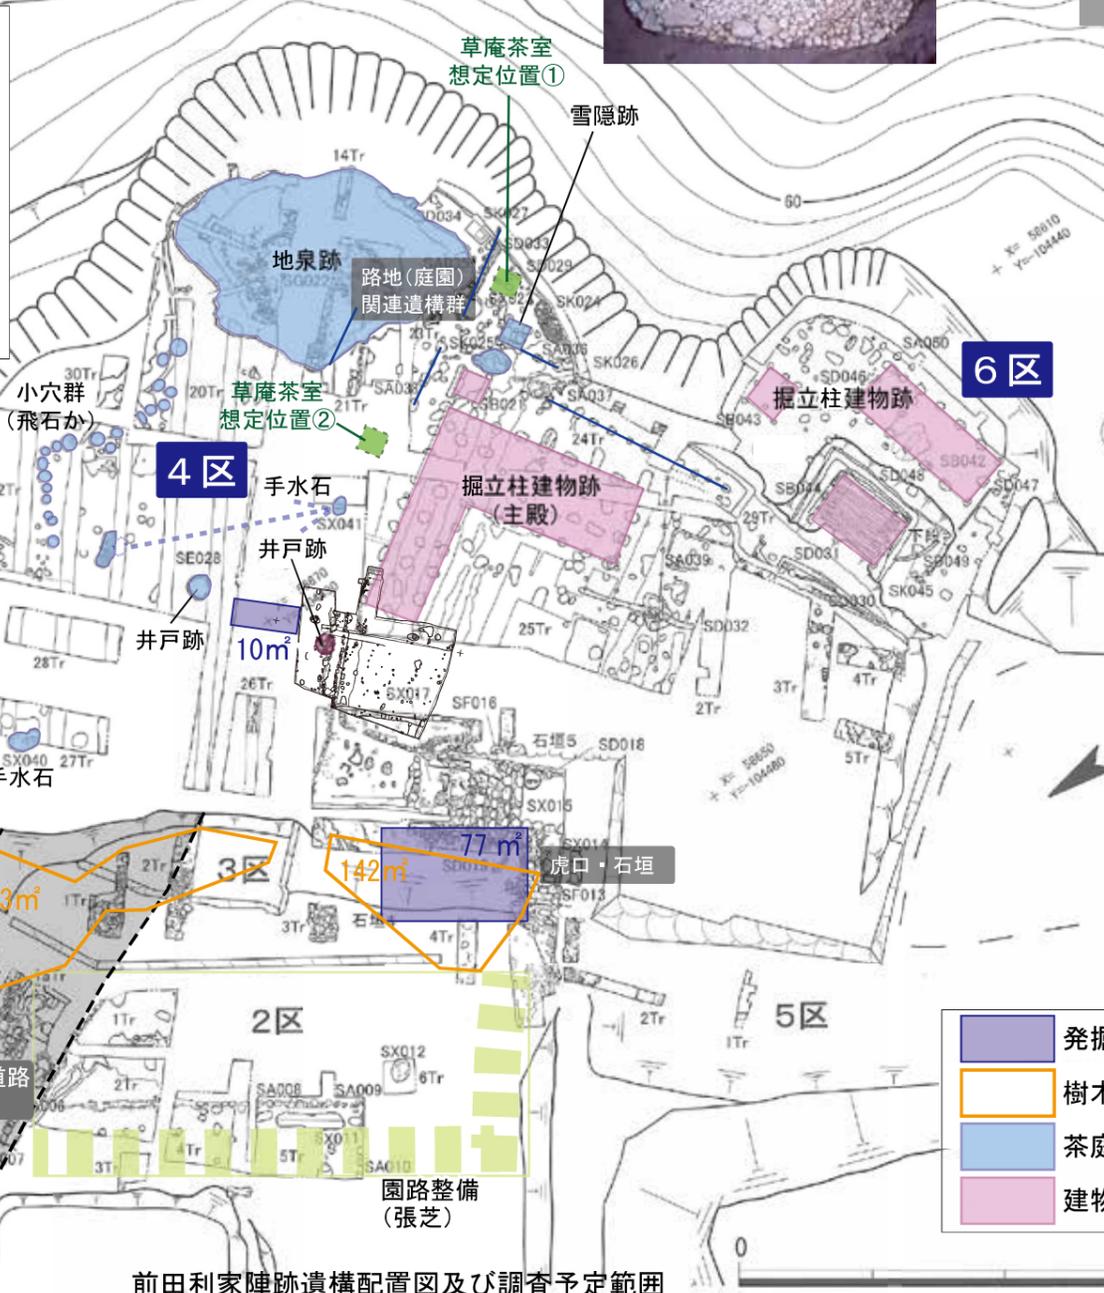
- 発掘調査予定範囲
- 樹木伐採範囲
- 茶庭・露地関係遺構
- 建物関連遺構

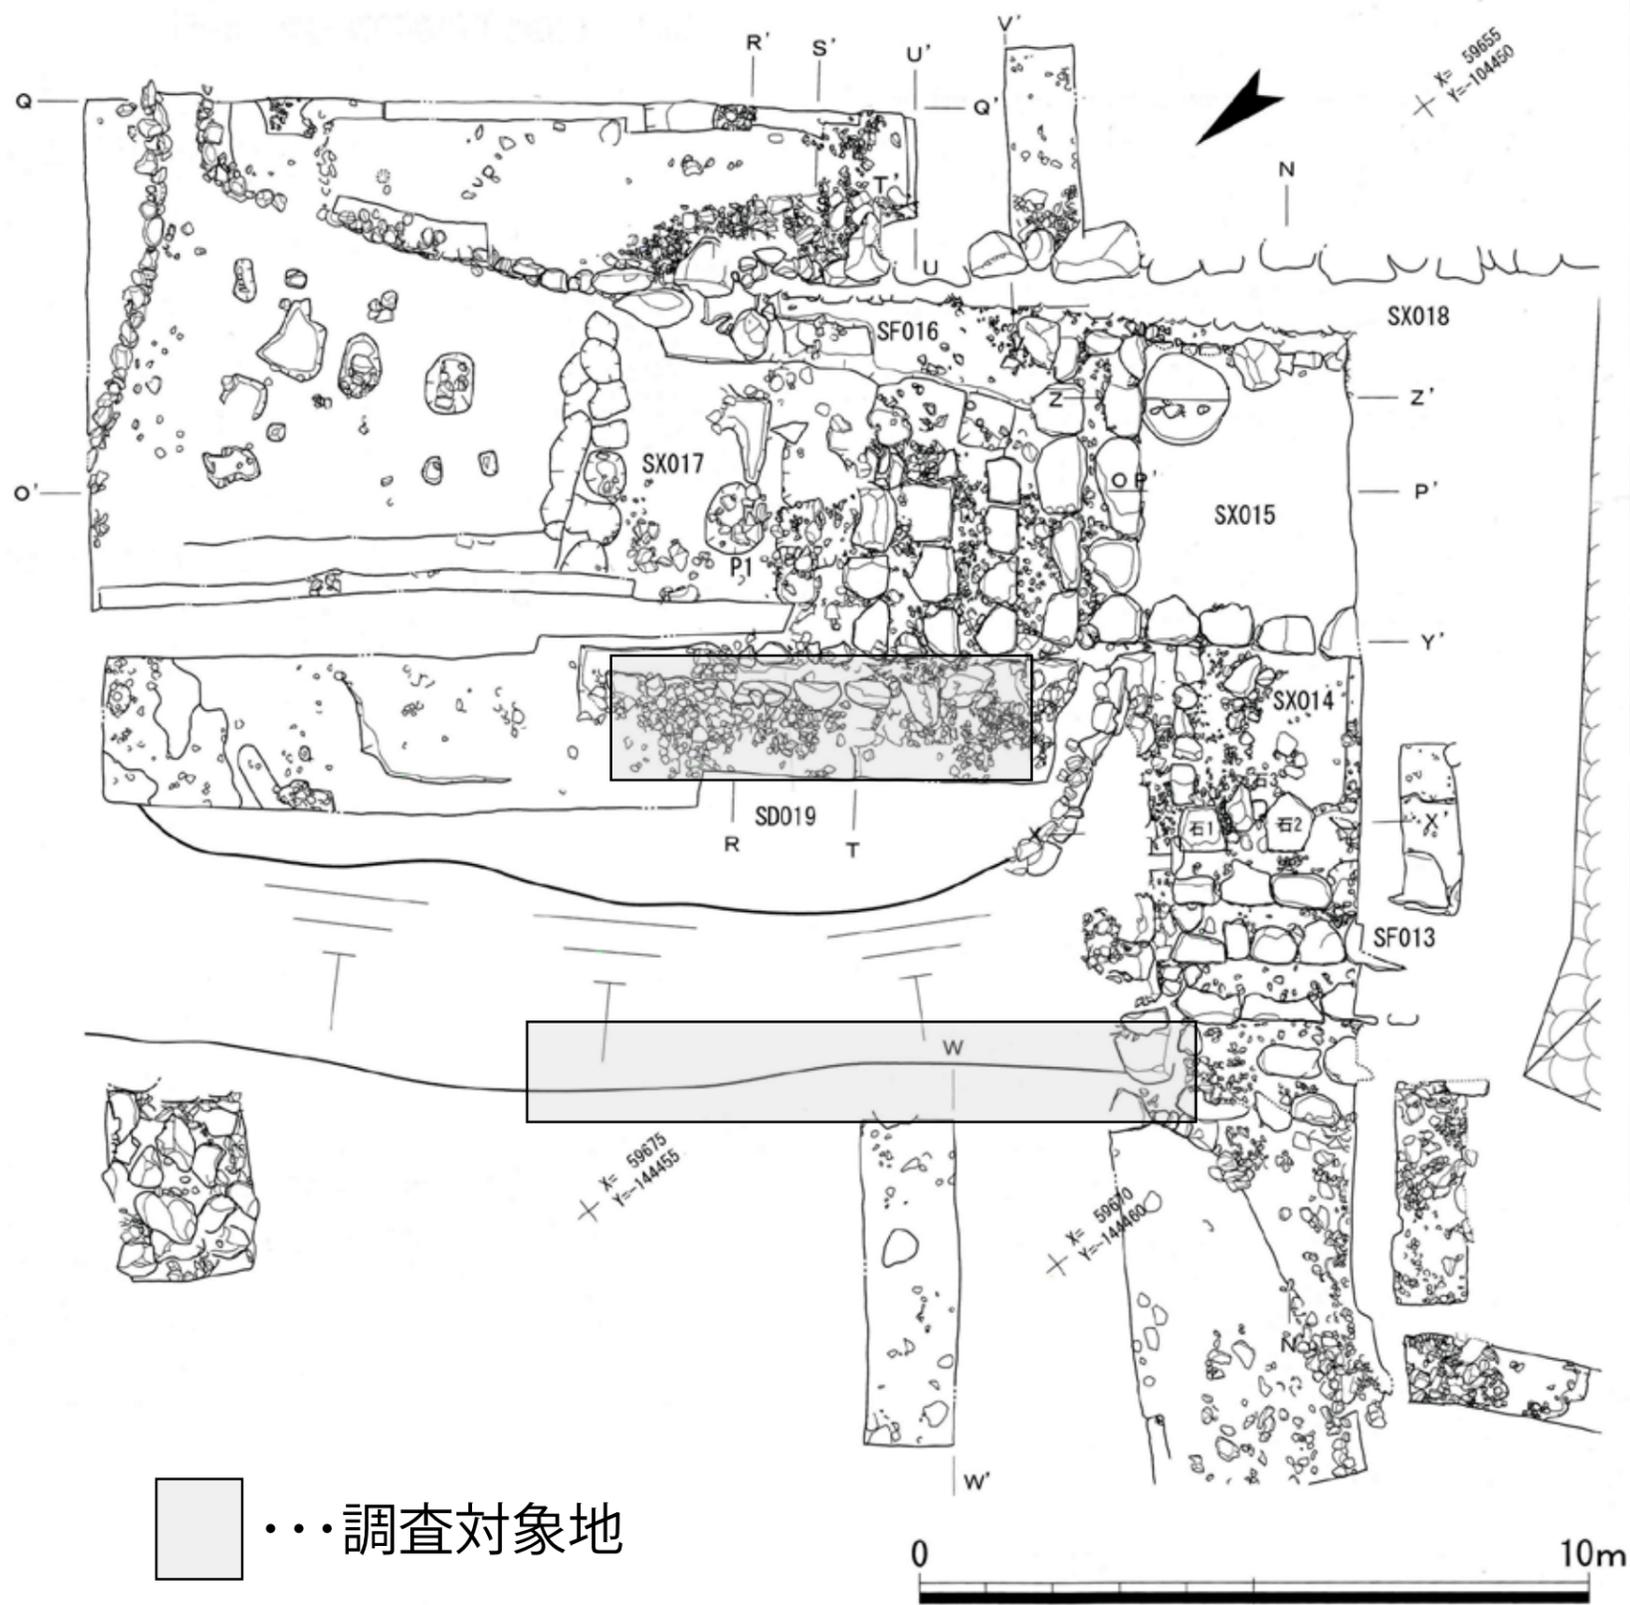
1 Trトレンチ設定箇所
