玄海原子力発電所 4 号機 第 16 回定期検査中における運転上の制限逸脱について (4 A電動補助給水ポンプ起動不可)

1 事象概要

玄海原子力発電所 4 号機(加圧水型軽水炉、定格電気出力 118 万キロワット、定格熱 出力 342.3 万キロワット)は、第 16 回定期検査中のところ、2024 年 5 月 27 日、電源喪 失時にディーゼル発電機から受電し、必要な機器が自動起動することを確認する検査 (以下、「非常用予備発電装置機能検査」という。)において、4 A電動補助給水ポンプ が自動起動しない事象が発生した。

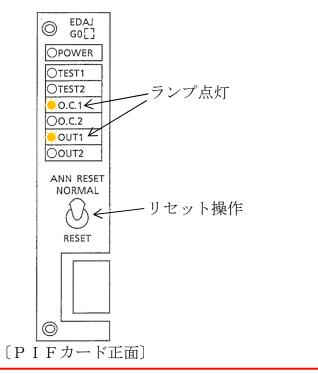
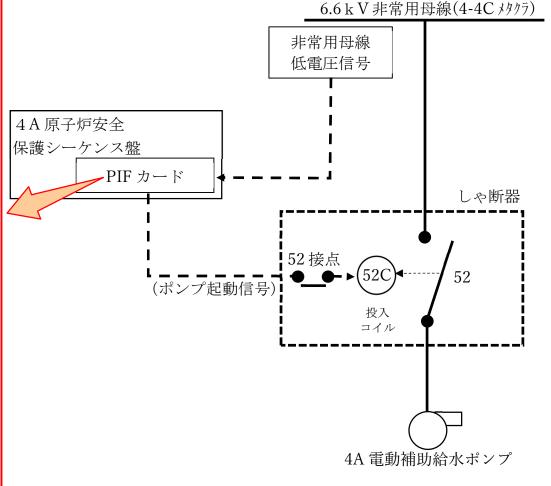
信号伝送ライン健全性確認

- ・PIFカード OUT 1 点灯 ポンプ起動信号が正常に発信しており、異常なし。
- PIFカード 0C 1 点灯*投入コイルが連続通電となったことで過電流となったもの。

(保護機能正常動作であり異常なし:添付資料-6(4/4)参照)

※原因調査の一環として警報リセット操作を実施し、 PIF カード 0C 1 消灯。

- (2) 信号伝送ライン健全性確認(添付資料-4)
 - a. 非常用予備発電装置機能検査において、4A原子炉安全保護シーケンス盤のPIF (入出力)カードにて、OUT1ランプが点灯していたことから、BO信号を受けた4A電動補助給水ポンプ起動信号は正常に発信されていたことを確認した。
 - b. 4 A原子炉安全保護シーケンス盤の PIF (入出力) カードにて、しゃ断器投入回路で過電流が流れた際に出力信号を OFFとする「OC1 (過電流)」が点灯し保護機能が働いていることを確認した。

また、4A原子炉安全保護シーケンス盤警報リセット操作により「OC1(過電流)」ランプが消灯することを確認した。

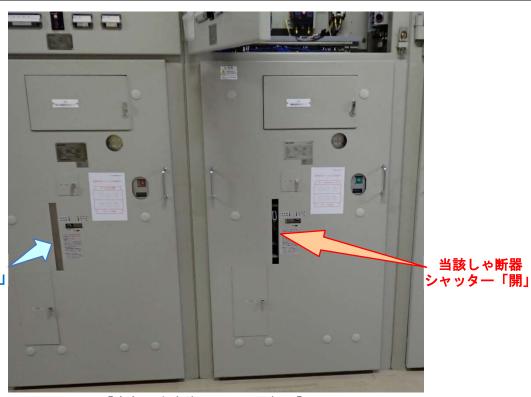
【事象発生直後のしゃ断器盤面】

対象設備	確認項目	結果
1		非常用高圧母線の電圧の指示値に異常が ないこと。 〔標準値〕	異常なし
		・4-4C母線電圧:6.90kV	・4-4C電圧: 6.86kV
		警報の発信状況	M/C関連の警報発信 なし
2		母線側、負荷側及び制御側のジャンクションに異常がないこと。	異常なし
3	4-4C メタクラ盤	しゃ断器の各状態が通常状態であること。 [判定基準] ・しゃ断器の状態: 接続位置、シャッター「閉」 ・表示灯:緑点灯 ・操作回路ブレーカ:入 ・モータ回路ブレーカ:入 ・投入バネ表示機:蓄勢 ・常用、テスト切替スイッチ:常用	 ・しゃ断器の状態: 接続位置、シャッター「開」 ・表示灯:緑点灯(異常なし) ・操作回路ブレーカ:入(異常なし) ・モータ回路ブレーカ:入(異常なし) ・投入バネ表示機:蓄勢(異常なし) ・常用、テスト切替スイッチ:常用 (異常なし)

正常な状態 シャッター「閉」

- a. BO信号発信後、4A電動補助給水ポンプが起動しなかったことから、現場メタクラ盤面表示灯等の確認を行った結果、<u>しや断器が動作していない</u>ことを確認した。また、本来、しや断器がメタクラ盤に押込みされている状態(接続位置)であれば、しや断器盤面のシャッターが「閉」、インターロックレバーが「左側」となっているべきところ、シャッターが「開」、インターロックレバーが「右側」となっていたことを確認した。
- b. 非常用高圧母線の電圧の指示値に異常がないことを確認した。また、しゃ断器を引き 出してメタクラ盤の母線側、負荷側及び制御側のジャンクションの目視点検を実施し、 異常のないことを確認した。
- (4) しゃ断器の調査結果

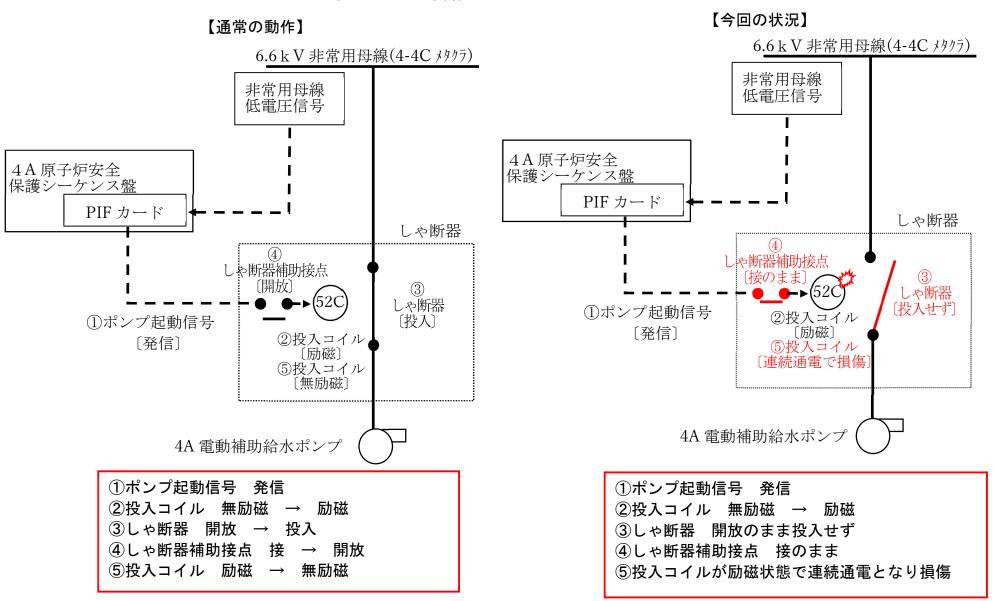
投入コイルが損傷に至ったメカニズム

なお、投入コイルに損傷が確認されたが、これは、ポンプ起動信号により投入コイル が動作したものの、シャッター「開」によりインターロック機構との連結が外れてい たため、しゃ断器が投入されず投入コイルが連続通電状態となったことによる影響で あり、ポンプが自動起動しなかった原因ではない。

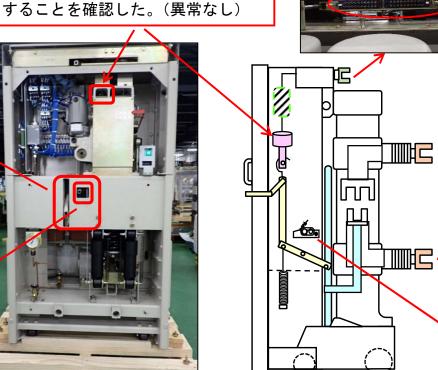
工場におけるしゃ断器調査結果(まとめ)

①投入コイル

損傷していた投入コイルを予備のも

のに取替えた後、電気的に投入信号

を与えて、しゃ断器が問題なく投入

- a. 発電所での調査で異常が確認された投入コイル及びインターロック機構について、 メーカの工場において調査を実施した。
 - ①投入コイル
 - ・取替え及び動作確認 損傷した投入コイルを取替えた後、当該しゃ断器に電気的に投入信号を与えたと ころ、しゃ断器が問題なく投入され、異常がないことを確認した。
 - ②ハンドル挿入口
 - 外観確認

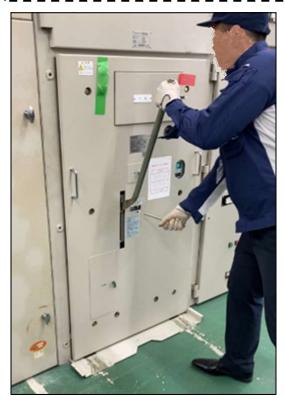
〔①操作を意図的に止める〕

- ①1次ジャンクションが接続される際の抵抗(重さ)を感じた後、挿入操作を止める。
- ②1次ジャンクションの抵抗(重さ)がある状態でハンドルを引き抜く。 (通常、1次ジャンクションが接続された後、さらに押し込んで抵抗がなくなってからハンドルを引き抜く)
- 「③シャッター「開」、インターロックレバー「右側」、ハンドル挿入口「接続位置から少し下がった状態」が 再現された。

また、しゃ断器の押込み不足を想定した再現性確認として、工場で力の入れ具合を変 える等、複数のパターンで当該しゃ断器の押込み操作を実施したところ、しゃ断器の押 込みが不足した場合、シャッター及びインターロックレバーが事象発生直後の状態とな ることを確認した。

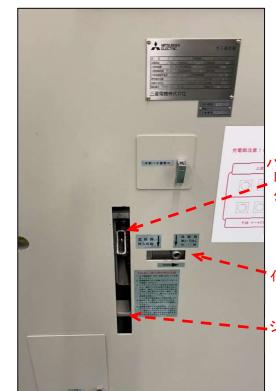
〔③再現状況〕

ハンドル挿入口 「接続位置より 少し下がった 状態」

「インターロックレバー 「右側」

シャッター 「開」

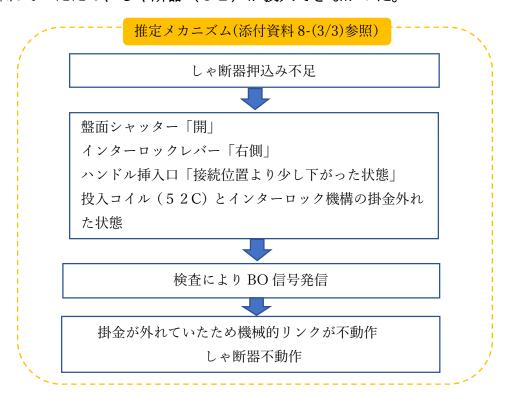
- ○以下の推定メカニズムにより、今回の事象が発生した可能性は否定できない。
 - ・5月23日、電動補助給水ポンプの運転モード要求である「運転モード5 1次冷却系満水」となる前に停止時隔離の復旧のため、当該しや断器の押 込み操作を行ったが、**押込み不足の状態となっていた。**

このとき、盤面のシャッターが「開」、インターロックレバーが「右側」、 ハンドル挿入口が「接続位置から少し下がった状態」となり、**投入コイル(52C)とインターロック機構の掛金が外れていた。**

・5月27日、非常用予備発電装置機能検査によりBO信号が発信し、しゃ断器の投入コイル(52C)に通電されたが、投入コイル(52C)と掛金が外れていたため、しゃ断器(52)が投入できなかった。

- ○推定原因に対する改善の視点
 - ①しゃ断器操作時のシャッターの状態に係る記録を作成する運用となってい なかった。
 - ②停止時隔離対象機器のしゃ断器操作後、シャッターに対する識別表示を行っていなかった。
 - ③しゃ断器操作訓練を年1回以上実施する運用としているが、当該訓練内容に 不足する面があったと考えられる。

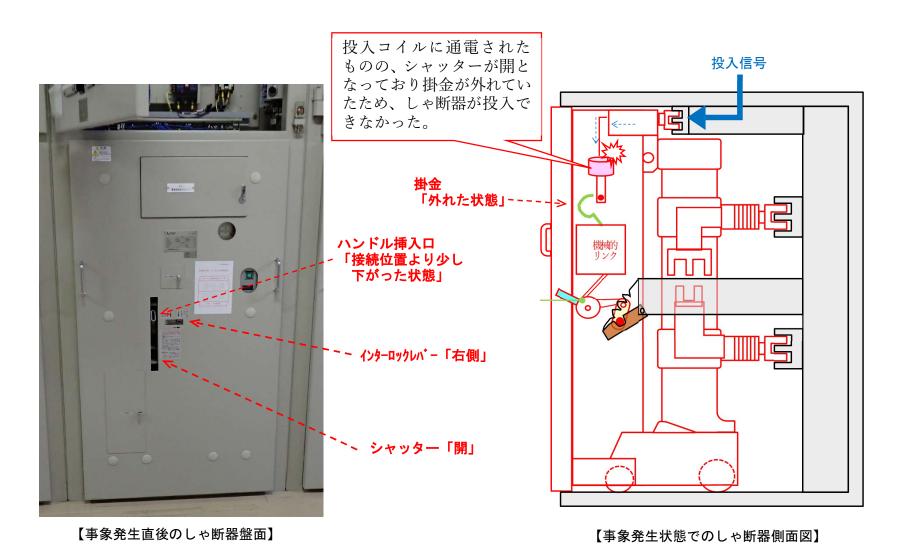
推定メカニズム

このとき、盤面のシャッターが「開」、インターロックレバーが「右側」、ハンドル挿 入口が「接続位置から少し下がった状態」となり、**投入コイル(52C)とインター** ロック機構の掛金が外れていた。

b. 5月27日、非常用予備発電装置機能検査によりBO信号が発信し、しゃ断器の投 入コイル (52C) に通電されたが、投入コイル (52C) と掛金が外れていたため、 しゃ断器(52)が投入されなかった。

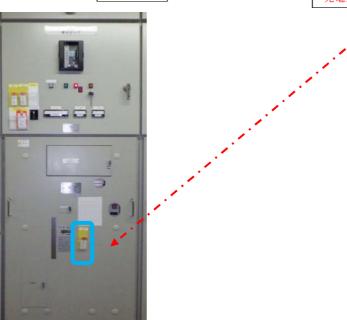
②停止時隔離対象機器へ識別表示(タッグ)の追加取付による確実な確認

これまでの識別表示は ①しゃ断器「引出し」 ②操作回路ブレーカ「切」

今後の識別表示は ④シャッター「閉」を加え計4枚とする。

- a. 停止時隔離(復旧) チェックシートの状態確認欄に「表示灯」及び「シャッター」 の欄を設け、記録することで確実な操作及び確認を行う。
- b. 従来、停止時隔離対象機器であるメタクラ、パワーセンタ補機のしゃ断器には、しゃ断器「引出し」、操作回路及びモータ回路ブレーカ「切」の識別表示を行っていたが、 今後はこれらに加えてシャッター「閉」についても、タッグによる識別表示を行うことで、シャッターの状態に対する意識向上を図る。
- c. しゃ断器操作訓練において、今後は通常のしゃ断器操作に加えて、本事象の内容を 教育にて周知し、訓練の中でしゃ断器押込み不足状態を再現することでしゃ断器が押 込み不足の状態を認識させる訓練内容に見直す。

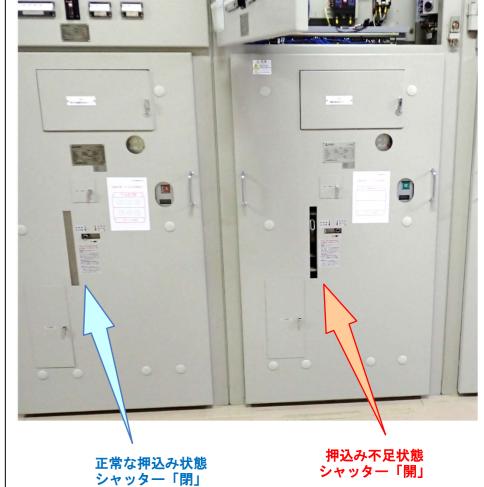
③しゃ断器操作訓練の内容見直し

インターロックレバー 「左側」

インターロックレバー 「右側」

※本写真は M/C 操作を示しており、P/C 操作についても同様の訓練内容とする。

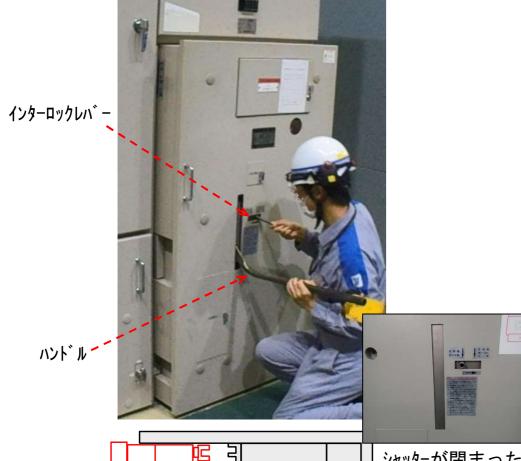
【引出し位置】

インターロックレバー

ハンドル挿入口

シャッターが閉まった 状態

○インターロックレバーを右へ 操作することでシャッターを 開放し、ハンドル挿入口にハ ンドルを挿入する。

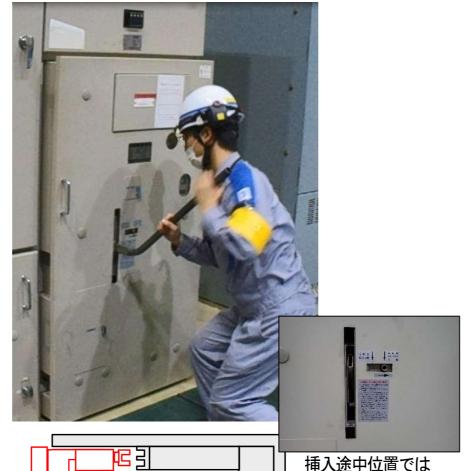
【挿入途中】

挿入途中位置では ハンドルを抜いても シャッターは開いたまま

掛金 シャッターが開いている 状態では、投入コイ ルと掛金が切り離さ れた状態となる

〇ハンドルを押上げることでしゃ断器内部のクランクアームが回転し、盤側レバーに引っ張られる状態で、しゃ断器が挿入される。

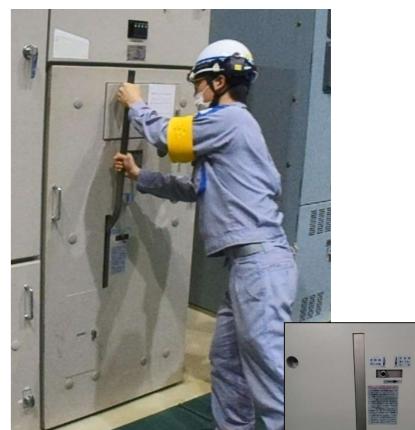
【接続位置】

ハンドルを引き抜くと 自動でシャッターが 閉まる

掛金 シャッターが閉まれば投入 コイルと掛金が接続 された状態となる

〇ハンドルを上限まで押込むと、クランクアームは引出し位置から180度回転した位置となり、しゃ断器は接続状態となる。
