(19) 福島正則陣跡

(20)小西行長陣跡

(21)毛利秀頼陣跡

(22)木下利房陣跡

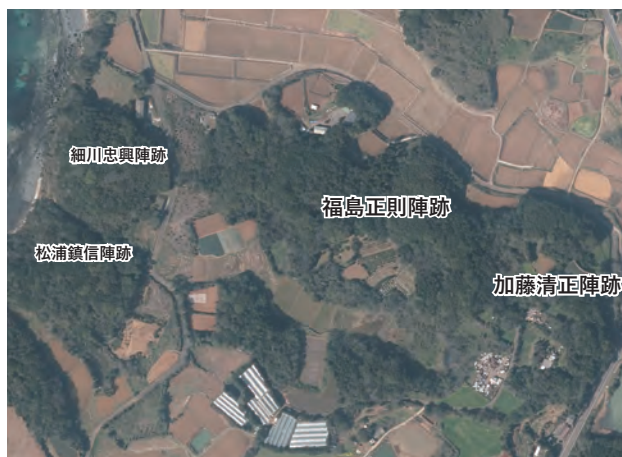
写真66 福島正則陣跡周辺航空写真(俯瞰：上が北)

本陣跡は、唐津市鎮西町名護屋字フロオロに所在し、大戸浦の最奥部に至る谷筋を北側に見下ろす標高53.0mの丘陵上に立地する(写真66)。本陣跡の曲輪配置は、丘陵頂部一帯を占める曲輪群と丘陵北側から西側にかけて裾部に展開する曲輪群に二大別され、広大な陣域を構成している(第37図)。丘陵最高所に位置する曲輪Aは平面形が歪な三角形状を呈し、土塁や旗竿石が遺存する。ここから東側は丘陵鞍部を挟み加藤清正陣跡へ繋がる。曲輪Aから北西側に延びる丘陵尾根部先端付近に位置する曲輪Bは、標高が曲輪Aよりも3～4m程度低いが、配置状況から実質的な主郭と考えられる。平面形は規格性の高い方形で、その規模は15m×18m程度で、外縁には土塁を三辺に配し、裾部には空堀と目される窪みが巡る。曲輪Bの北・東辺を付設される曲輪C縁辺には石塁が伴い、本陣跡の中心部を構成している。

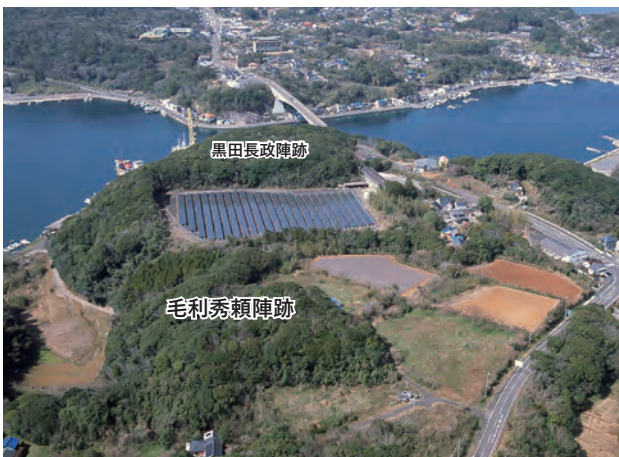
写真70 毛利秀頼陣跡周辺航空写真(東から)

隣接する丘陵上(標高52.5m)に立地する(写真70)。ただし、陣跡に関する遺構が現況で確認できるのは、丘陵最高所の曲輪Aに限定され(第39図)、他は耕地化による削平が顕著で、旧状は不明となっている。

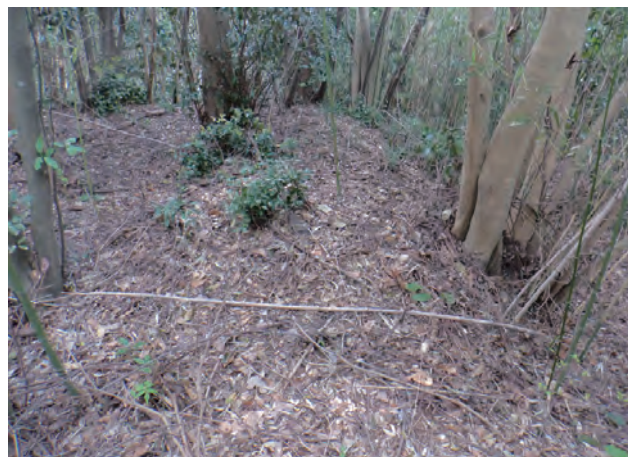
写真71 曲輪A土塁

丘陵頂部に位置する曲輪Aは主郭と目され、南北約30m、東西約40mの規模を持ち、平面長方形形状を呈する。曲輪Aの各辺には現況高さ0.5m程度の土塁が残存し、土塁で囲繞していたと考えられるが、南辺西半は土塁を失い切岸のみとなっている。また、北東隅には枡形を伴う食い違い虎口(a)が遺存するが、枡形と曲輪Aとの境界には緩やかな段差は認められるものの、土塁等遮蔽施設は現況では確認できない。一方、北辺中央には土塁が1段低くなる箇所があり(b)、虎口の可能性がある。

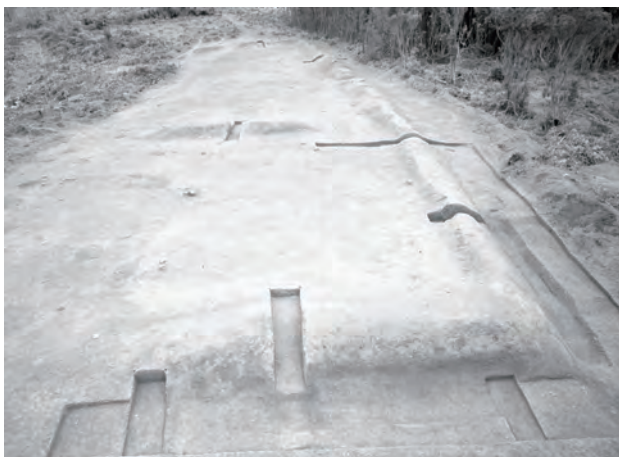
写真● 山城遺跡A全景(北から)

山城遺跡A 標高約55mの丘陵上において、高さ0.8m程度の土塁で区画された曲輪が検出された。同曲輪は平面長方形状を呈し、土塁は東辺を除く三方を巡る(写真●)。残存する曲輪の平面規模は南北69m、東西19mを測り、内部を区画する土塁が検出されている(第●図)。また、土塁の西辺及び南辺には途切れが

認められ、虎口と考えられる。曲輪内部で遺構は検出されていないが、礎石の可能性を持つ石材が散在し、礎石建物の存在を示唆する。

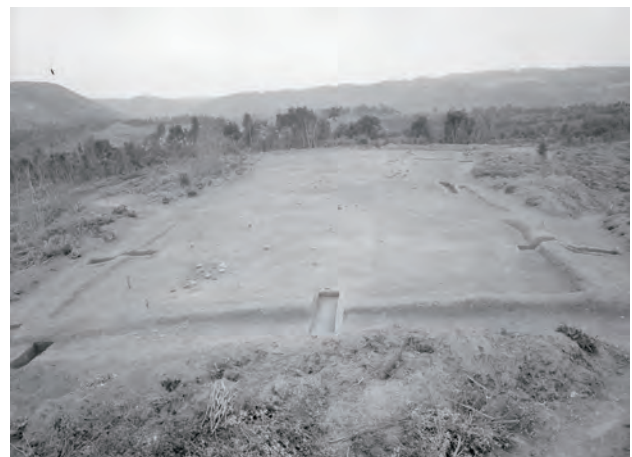
写真● 山城遺跡B全景(北西から)

山城遺跡B 山城遺跡Aの南側、標高60.9mの丘陵上に立地する。丘陵頂部からやや下った箇所に南北31m、東西30mの平面正方形に土塁で区画された曲輪が検出された(写真●・第●図)。土塁は南辺と東辺南半の残存状況が不明瞭だが、西辺中央に平入りの虎口が確認できる。また、同曲輪の南西隅には南北方向の土塁が接続し、別の曲輪ないし空間の存在を示唆するが、遺存状況が不良で詳細は不明である。曲輪内部では建物跡は確認されていないが、炭化物や被熱痕跡を伴う集石遺構や土坑が検出されている。

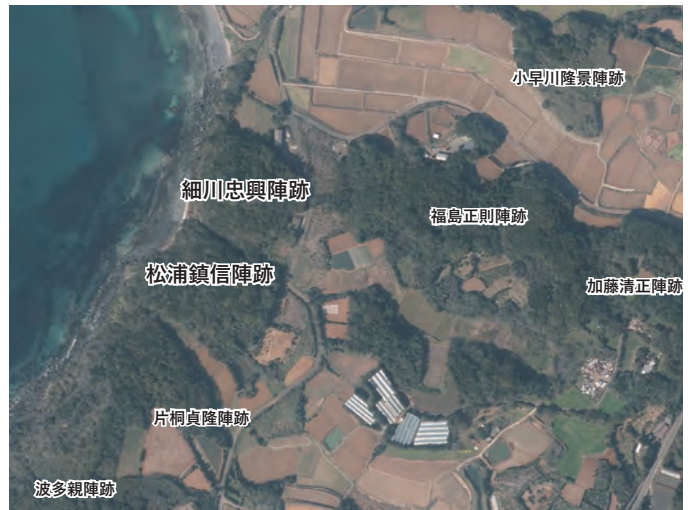
写真● 松浦鎮信・細川忠興陣跡航空写真(俯瞰:上が北)

松浦鎮信を陣主に比定する本陣跡は唐津市鎮西町名護屋字神ノ木に所在し、大戸浦に面する標高28.3mの丘陵上に立地する(写真●)。平成5・6年度に詳細分布調査として鎮西町教育委員会(当時)による発掘

細川忠興を比定陣主とする本陣跡は、唐津市鎮西町名護屋字神ノ木に所在し、大戸浦に面した標高42.8mの丘陵上に立地する。丘陵鞍部を介して東側には福島正則陣跡が、谷部を挟み南側には松浦鎮信陣跡が位置する(写真●)。平成6・7年度に詳細分布調査として、発掘調査が鎮西町教育委員会(当時)により行われている(鎮西町教育委員会1998)。

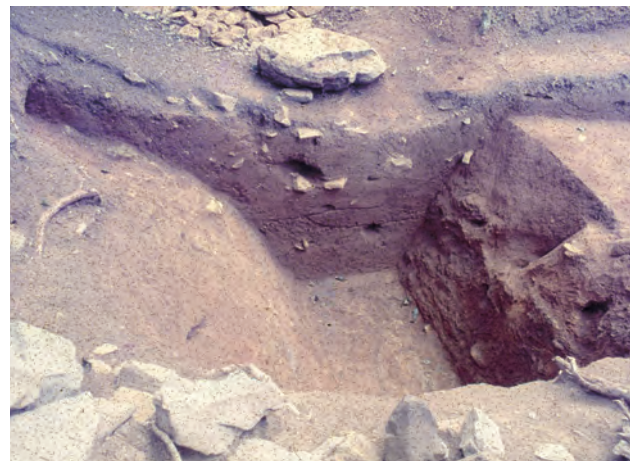
写真● 虎口1西側堀土層(東から)

曲輪A北辺には虎口が3ヵ所存在することから(虎口1～3)、内部空間の分割が窺える。発掘調査では各虎口床面の設えが異なる点を確認されている。ただし、後世の改変により内部空間の区画に伴う構造物の検出状況は低調である。一方、曲輪Aの南側では、斜面に対して直交する石列が一部で検出され、小区画による曲輪群の存在が想定されている。

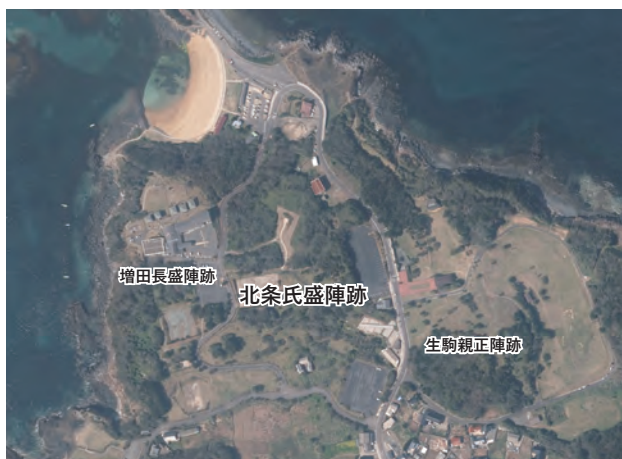
写真85 北条氏盛陣跡周辺航空写真(俯瞰：上が北)

北条氏盛を比定陣主とする本陣跡は、唐津市鎮西町波戸字神田に所在し、標高37.3mの丘陵上に立地する(写真●)。平成8年度に海中公園資料館の移転に伴い用地の伐採を行ったところ、石塁等陣跡に関連する遺構の残存を確認したことを受け、事業工程の変更を行い同年度から平成11年度にかけて陣域全体を対象とした範囲確認調査を鎮西町教育委員会(当時)が実施した(鎮西町教育委員会2002)。

丘陵最高所一帯は、後世の開発や公園整備等により往時の状況は不明となっており、その東側には石塁で囲繞された曲輪Aが位置する(第●図)。曲輪Aから北東側へ延びる尾根上には、石塁を伴う曲輪が連続する(C・D)。ただし、当該尾根筋の北側と南側は駐車場や商業施設建設により大きく削平されており、

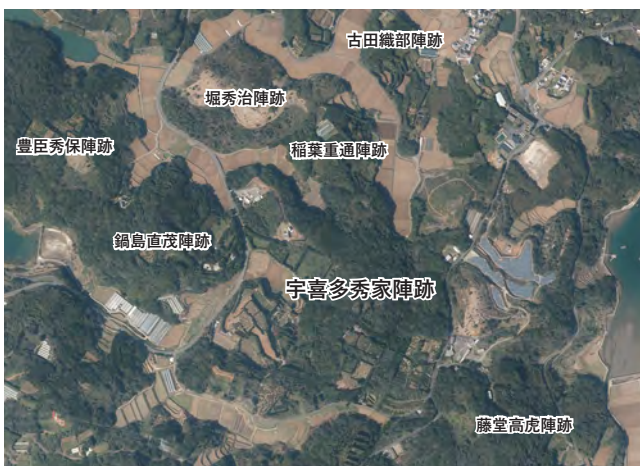
写真● 宇喜多秀家陣跡周辺航空写真(俯瞰：上が北)

宇喜多秀家を陣主に比定する本陣跡は、唐津市鎮西町名護屋字在郷町に所在し、標高約93mの丘陵上に立地する(写真●)。平成16年度から18年度に鎮西町教育委員会(当時)、唐津市教育委員会による範囲確認調査が実施されている(唐津市教育委員会2009)。

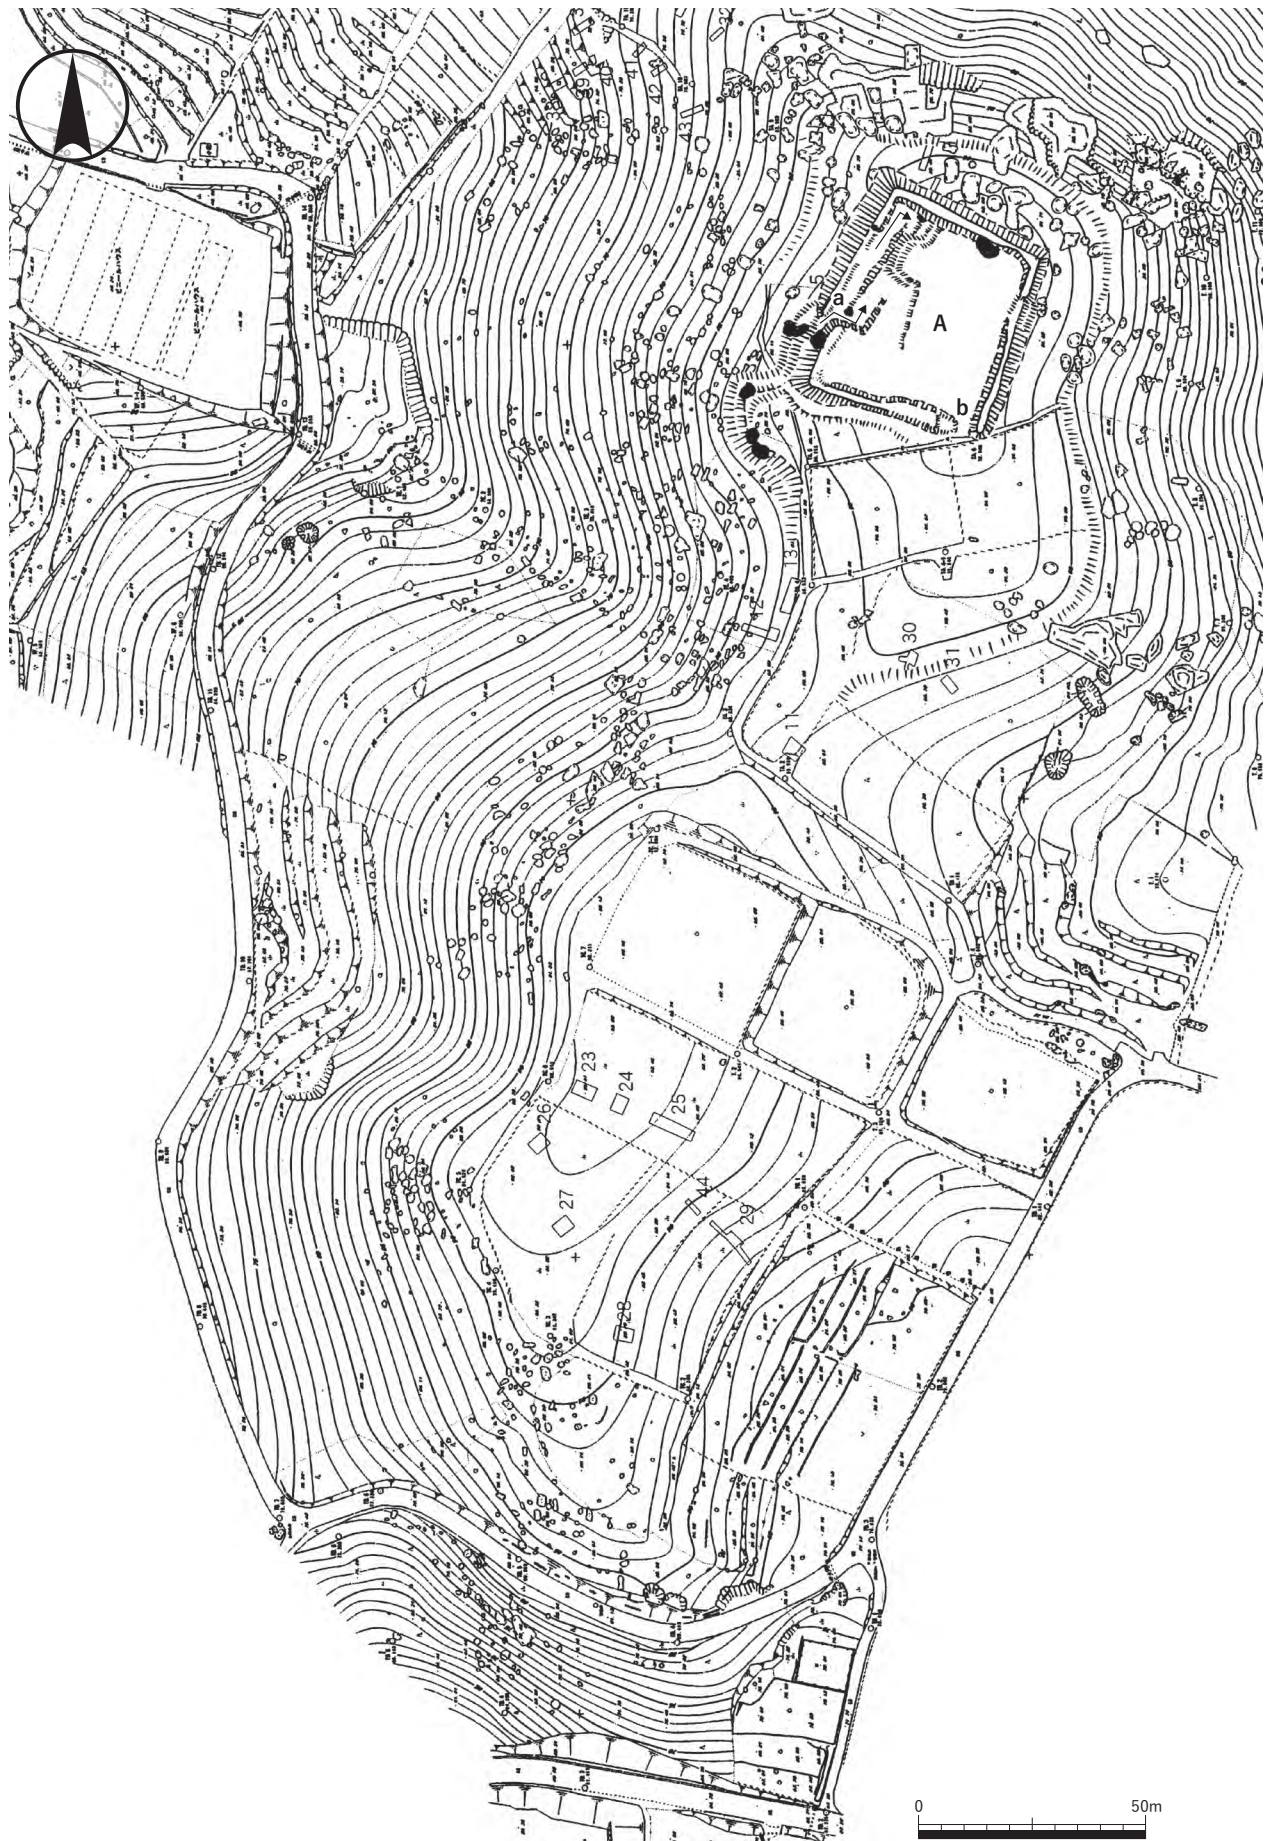
第●図 宇喜多秀家陣跡縄張図(佐賀県教育委員会2016掲載図を一部改変)

丘陵頂部には、南北約39m、東西約35m規模の平面形状を呈する曲輪Aが位置し、主郭と考えられる。同曲輪の四周は土塁で囲繞され、西辺の中心やや南寄りには食い違いの虎口aが構築される(第●図)。曲輪内部には区画に伴う土塁が一部残存し、動線経路を部分的ではあるが窺うことができる。また、南東隅には土塁の途切れが認められ(b)、平入りの虎口が想定されている。

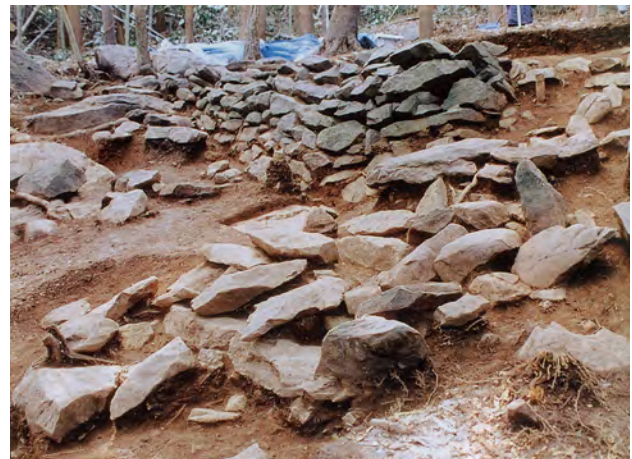
写真● 丘陵北側裾部石垣Ⅱ及び石段(東から)

丘陵北側の裾部では石垣や石段を伴う小曲輪群(写真●)とともに、曲輪Aの虎口aに繋がると想定され一部切り通し状を呈する通路跡(写真●)が位置する。小曲輪群は、通路跡に面して構築されていることから、陣の中核へ繋がる主要ルートを押さえる役割を担っていた可能性がある。また、至近の谷部では、玄武岩塊が露頭し、矢穴の残る石材が多数確認されており、石採り場と考えられている(市川2007)。

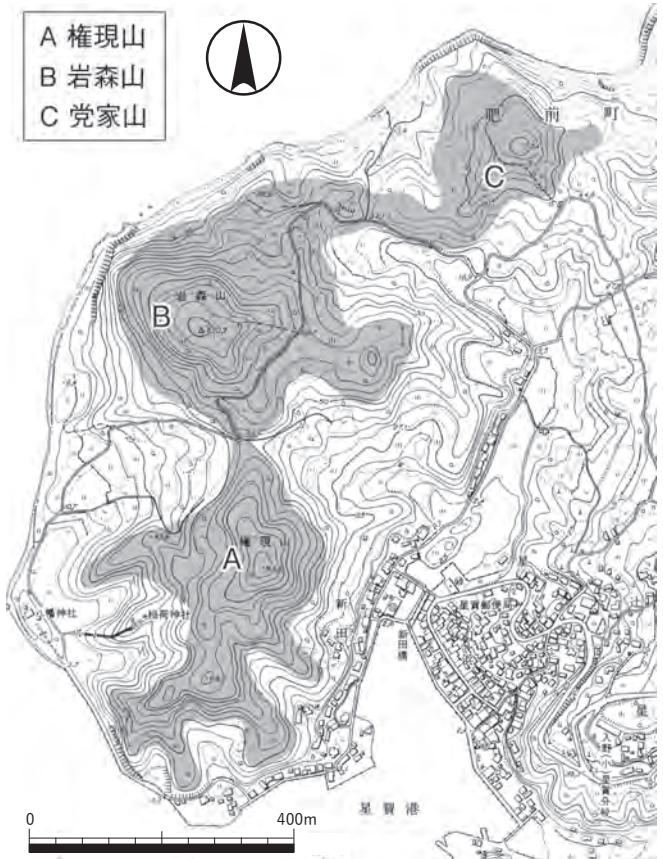
第●図 星賀城塞群分布図

党家山の3地区にわたり(第●図・写真●)、それぞれの山頂を中心に遺構が確認され、星賀城塞群は文禄・慶長期の城館跡と中世の山城跡が重複する遺跡であることが判明した(唐津市教育委員会 2005・2007・2010)。以下、その概要を述べる。

権現山地区は、現在の星賀港に面する標高約95mの山頂を中心とした尾根上に位置し、遺跡群の南西部に該当する。同地区の南西側には、中世山城に帰属すると目される堀切、堅堀などの遺構が分布するが、山頂を中心とした一帯では石垣を伴う曲輪群が連続して構築されている。

岩森山地区は、本遺跡群における中心的位置を占め、標高約100mの山頂には石垣で囲繞される大規模な主郭が位置するとともに、山麓においても無数の曲輪群が確認されている。石垣には近世城郭に認められる矢穴を残す石材を用い、総じて石垣造りであった。本地区は、遺構の分布範囲が最大で、石垣にも比較的大きな石材が目立ち、遺構面からも中心的な位置付けが想定される。

党家山地区は、かねてから標高約78mの党家山の山腹尾根上に堀切等中世山城と推定される遺構群が確認されていた。山頂には、規模は比較的小さいものの近世城郭の特徴を示す総石垣造りの主郭が構築され、発掘調査により検出遺構は、中世(堀切及び土塁状遺構)と近世(石垣)の2時期にわたることが判明した。主郭では虎口や礎石を確認しており、さらに虎口内部では門礎石を検出した。また、南西側の尾根部に連なる箇所

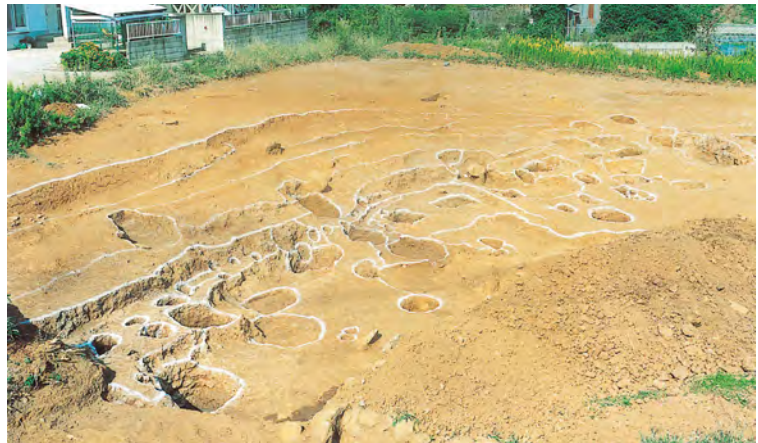
写真● 平野町遺跡全景(南西から)

平成9年度には、開発事業(ガソリンスタンド建設)に伴い鎮西町教育委員会(当時)による発掘調査が実施された(平野町遺跡：写真●)。調査では明確な建物跡は検出されなかったが、竈跡やトイレ遺構等生活色の強い遺構が検出されたほか、貿易陶磁器や国産陶磁器をはじめ土師器、木製品等多様な遺物が出土し、城下町における様相の一端を窺う知見が得られている(鎮西町教育委員会1998)。他では、個人住宅建設に伴う確認調査や下水道工事に伴う現地立会等が唐津市教育委員会により行われている。

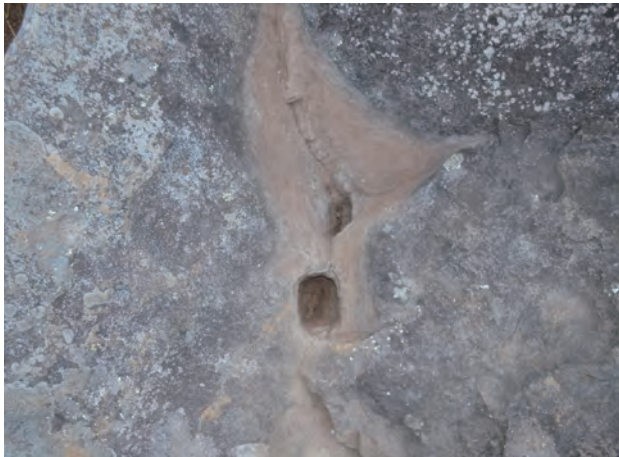
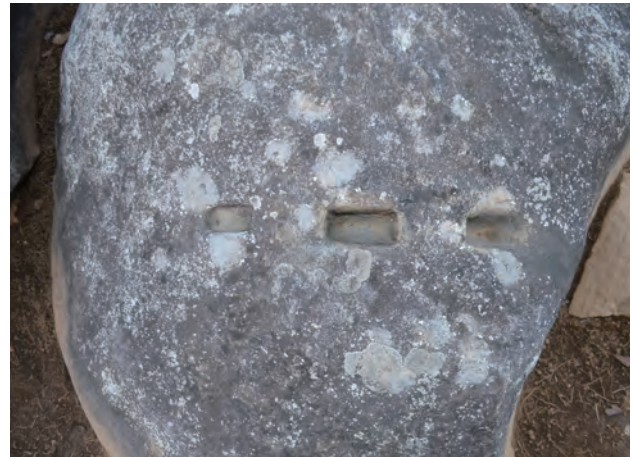
写真● 岩盤における矢穴痕(第487調査区)

弾正丸東下 名護屋城跡弾正丸の東面石垣及び伝馬場の南面石垣下に位置する空間には、玄武岩塊の露頭が見られ、その範囲は現況で約70m×約50mに及ぶ(写真●)。一帯の石質は弾正丸西下と近似し、節理に沿う割面を観察すると、凹凸が比較的少なく整然としたものが多く、大きさによってはそのまま築石として使用可能な石材が多いと考えられる。岩盤に直接穿たれた矢穴は極めて少数であることから、岩盤から採石する際は矢を用いて切り出すよりも節理面から石を切り離すことを優先したと考えられる。現状で確認できる矢穴の残る石材は3石に止まる(写真●・●)。

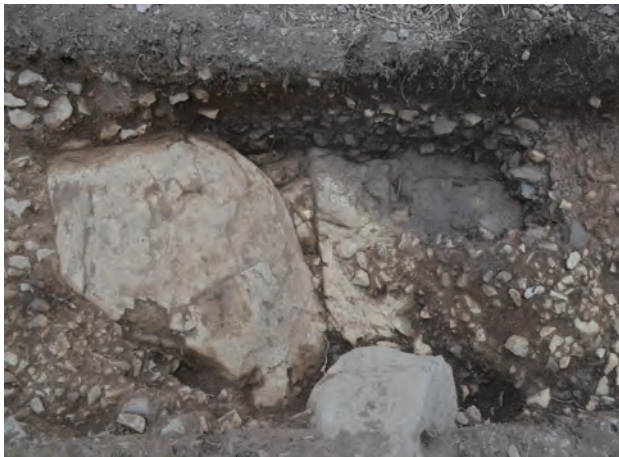
写真● 第478調査区礫面及び岩盤(南西から)

調査の結果、明確な遺構は確認されなかったが、調査範囲のほぼ全体において礫の堆積を確認した。同堆積を構成する礫は、岩盤由来で径10cm以下を主体とする小礫で、基盤をなす岩盤上から10~20cmの厚みで堆積している。礫は箇所により若干の差異はあるものの、密に堆積しており(写真●●●)、本層上面では当該期の遺物のみ出土することから、該期の遺構面と考えられる。

岩塊が露頭した箇所を観察すると、礫層を構成する小礫は岩盤の風化に伴って剥離したものに由来し、上述し

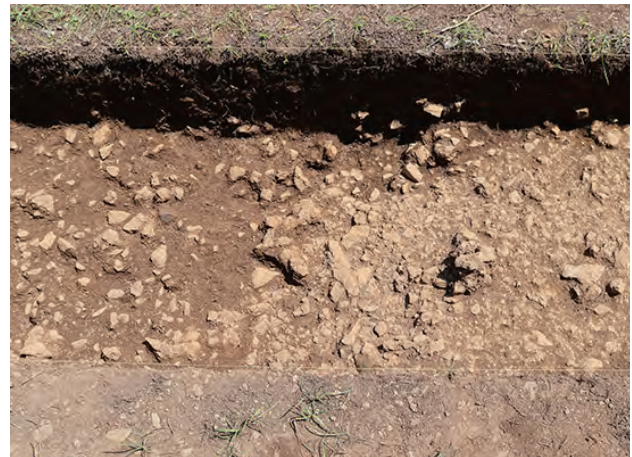
写真● 第493調査区礫面(南から)

たように一帯は谷地形を呈し降雨後は浸水する低湿な環境下にあることから、これらが二次的に堆積して礫層を構成した可能性が高いと推察している。ただし、調査範囲においては礫層の厚みに大きな差が認められないこと、既述したように礫層上面では該期の遺物のみが出土することを勘案すると、低湿な環境における作業の便宜を図るため、部分的に人為により敷き均した可能性は考えられる。
