玄海原子力発電所 3号機

法令報告値を下回る微量の放射性物質の 体内への取り込みに係る原因と対策について

2025年5月20日
九州電力株式会社

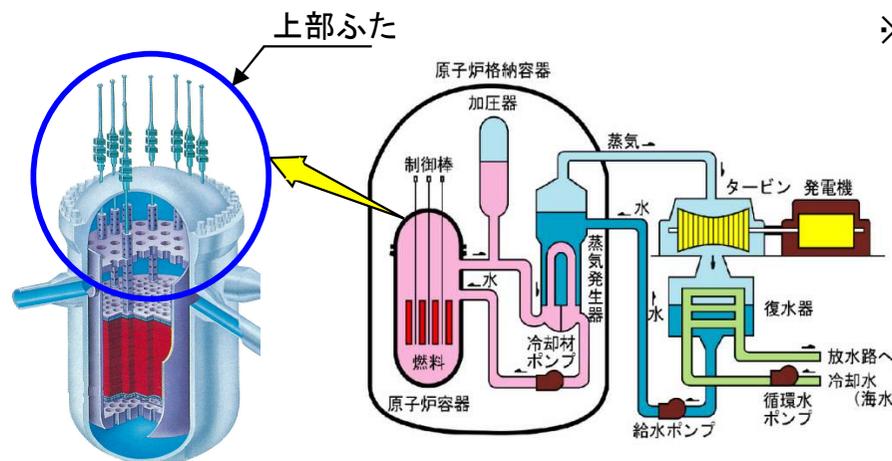
〈原子炉容器上部ふた概要図〉

【上部ふたの大きさ】
直径：約5m、高さ：約8m

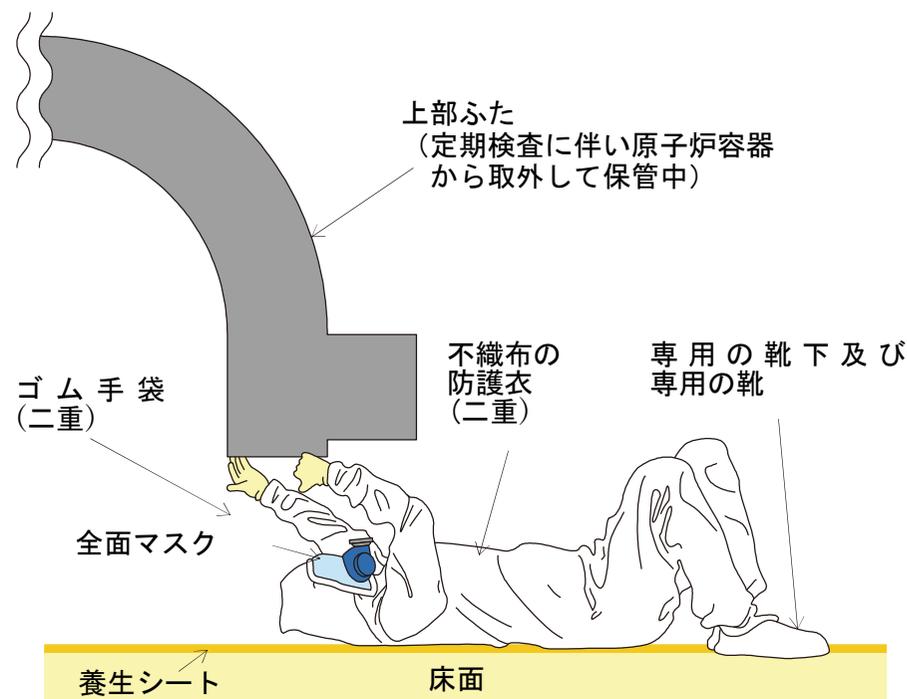
〈原子炉容器上部ふたの手入れ作業〉

- ・ 作業員は適切に全面マスク等の防護具を着用し、適切な手順で脱衣を行っていた。
- ・ 当該作業員は、仰向けで作業を実施しており、防護具へ放射性物質が付着した可能性がある。
- ・ 作業員が着用していた全面マスクを含む防護具について、使用後の状況を確認した結果、損傷等の異常はなかったが、全面マスク表面に汚染が確認された。

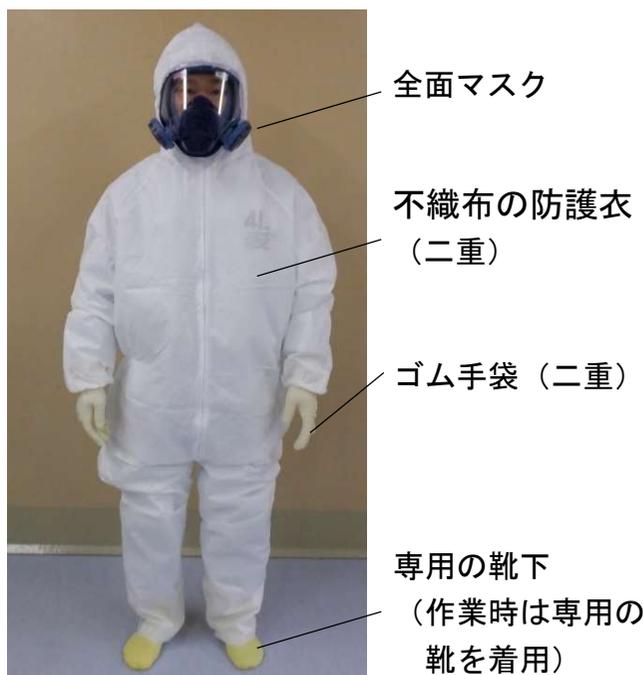
〈今回の作業時の防護具着用状況〉

- ・ 防護具を脱衣する際、ゴム手袋や靴下に付着していた放射性物質により綿手袋が汚染し、綿手袋で顔付近を触れ、体内へ放射性物質を取り込んだ。

なお、放射性物質が付着していた全面マスクを取り外す際、放射性物質が鼻下に付着し、作業員が吸入した可能性も否定できない。

〔通常の管理区域で着用する綿手袋、布製管理服・帽子、靴下の外側に上記防護具を着用〕

汚染レベルが高い作業エリアでの防護具の脱衣の流れ

- ①不織布の防護衣（外側）
- ②ゴム手袋（外側）
- ③専用の靴
- ④不織布の防護衣（内側）
- ⑤ゴム手袋（内側）
- ⑥全面マスク
- ⑦専用の靴下
