第4回 唐津湾海岸侵食対策調査検討委員会

日時:平成27年8月5日(水曜日) 10時00分～

唐津湾海岸侵食対策調査 (第4回) 検討委員会

1. 数値シミュレーションの再現 について

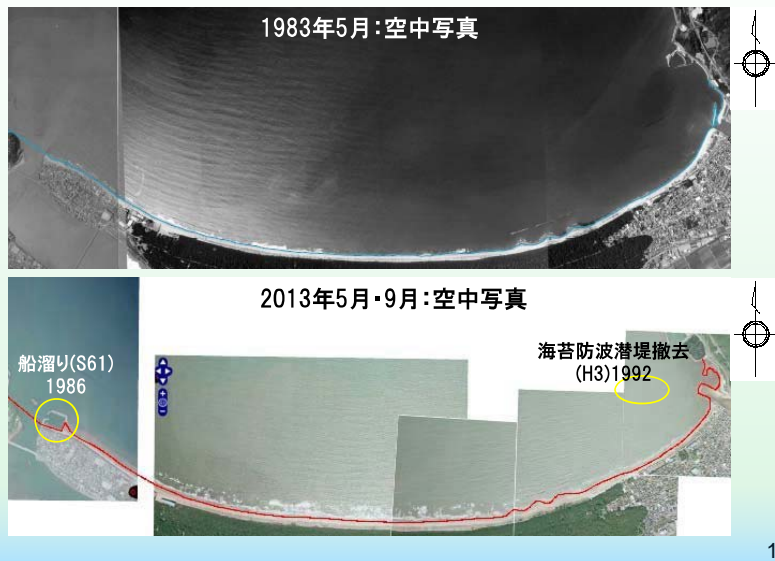
◆汀線変化モデル(再現目標)

空中写真解析による変化量:1983年~2013年 約30年間の変化

- ・再現目標期間(約30年)の汀線変化量から沿岸漂砂量を算出し、河川からの流出土砂量を推定
- ・沿岸方向の漂砂量バランスより、玉島川から約1,500m³/年の流出土砂が流入しているものと推測

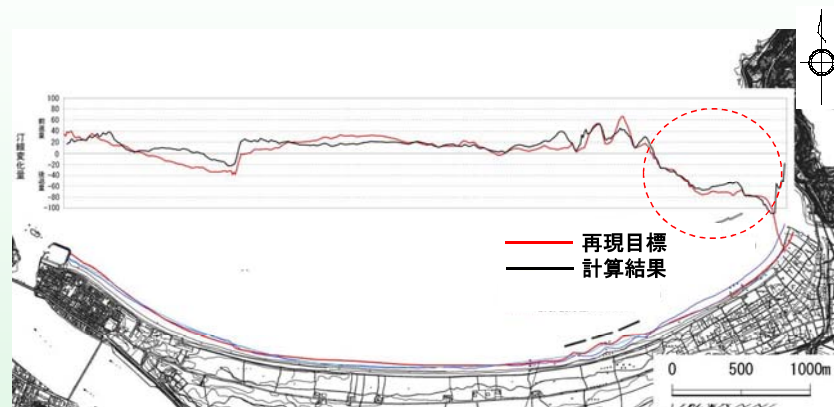
◆汀線変化モデルの再現計算結果

・浜崎海岸での汀線後退(赤破線丸)や海岸中央部での汀線前進の傾向、東ノ浜での汀線変化の傾向を概ね再現

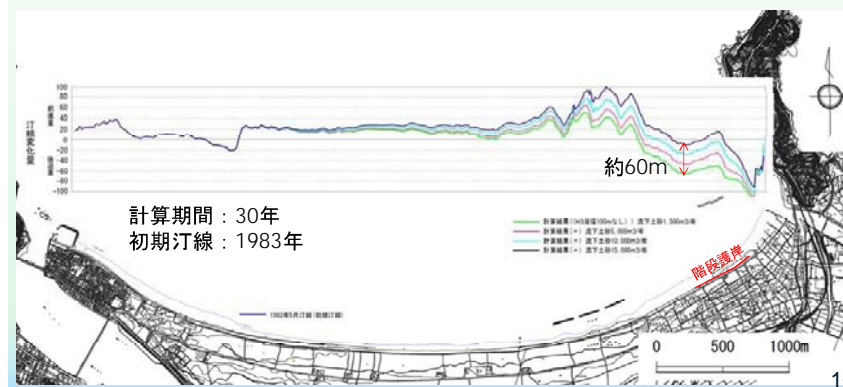
【参考】汀線変化モデル計算結果(河川流出土砂量の変化)

玉島川より流出土砂量(1,500m³/年~15,000 m³/年)を与えて
 試算(感度解析)

年間15,000m³程度の流出土砂量で侵食箇所の回復が想定される。
 (浜崎海岸前面で約60mの前進)

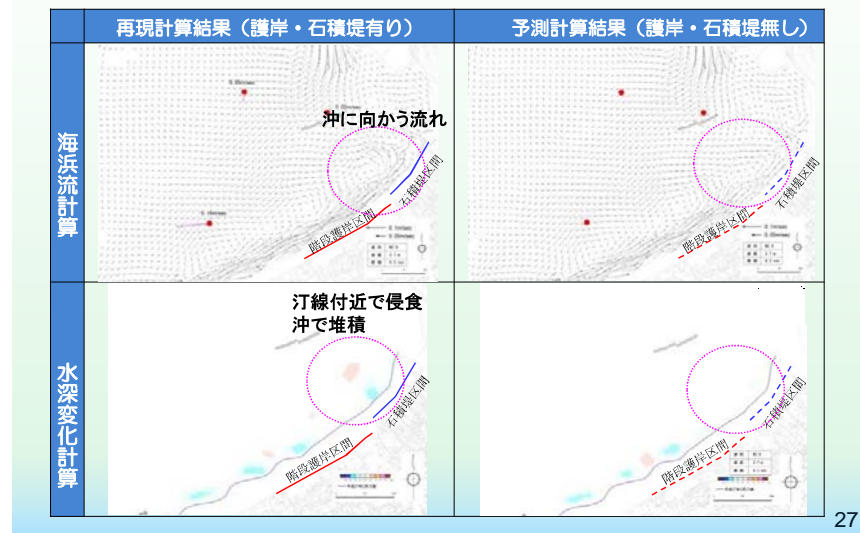
【参考】3次元海浜変形モデルの計算結果(護岸の有無)

護岸・石積堤がある場合、汀線付近で岸沖方向の流れの変化が生じることを確認

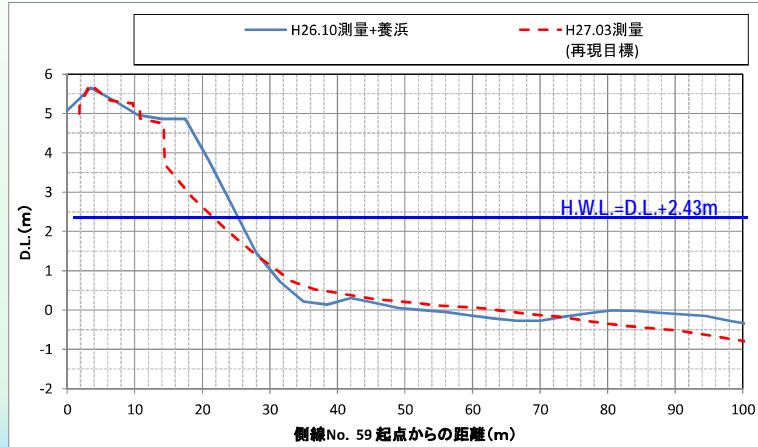
◆縦断地形変化モデルの再現目標

浜崖現象の確認を行うため、再現目標には昨年度の養浜前後の変化とした。

再現目標:平成27年3月測量断面(養浜2ヶ月後)、赤破線

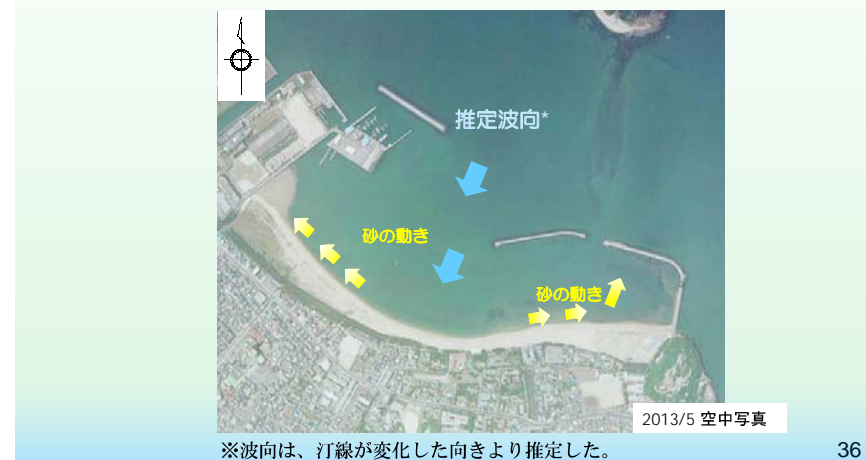
◆(西ノ浜海岸) 海浜変形要因の確認

- 離岸堤間を通過した波浪による東西方向への沿岸漂砂が要因
- 中央付近の侵食、両端部(東西側)への堆積
- ただし、中央部でも1969(S44)年からの汀線後退はなかった。

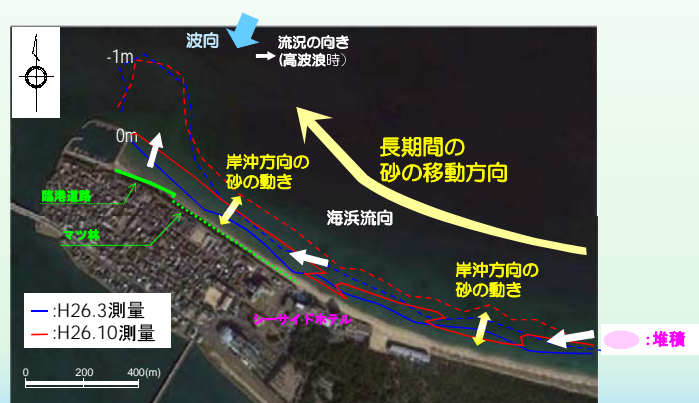
◆(東ノ浜海岸) 海浜変形要因の確認

- 東から西に向かう沿岸漂砂が要因(全体として堆積傾向)
- 台風や冬季風浪などの高波浪来襲により一時的な侵食(夏期に復元)
- 船溜り付近は堆積、シーサイドホテル付近は長期的な若干傾向として若干の侵食が見られる。(東側からの砂供給減少)

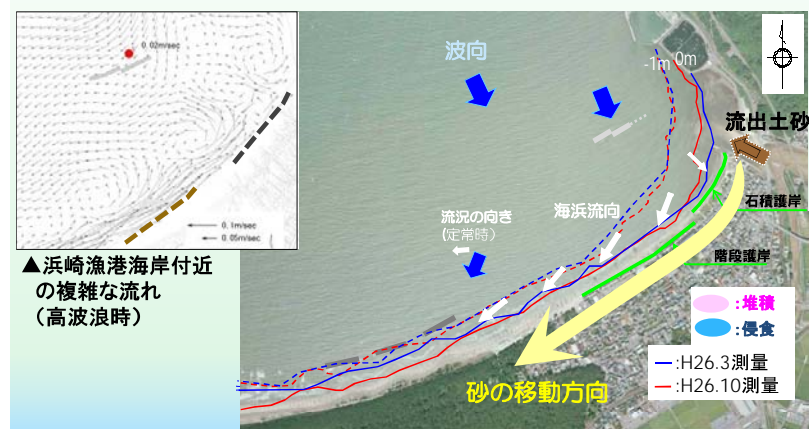
◆(浜崎海岸) 海浜変形要因の確認

- 荒天時の岸沖漂砂と常時の沿岸漂砂が繰り返されることが侵食の主な要因
- 砂の移動傾向は、常時:東→西。荒天時:岸→沖。玉島川付近:西→東。
- 護岸による流れの変化、河川からの流入土砂量の減少、海苔防波潜堤撤去等も複合的に影響

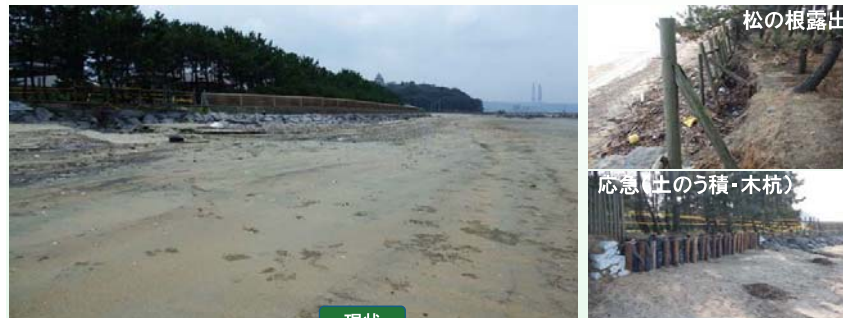
東ノ浜海岸における侵食対策の方向性

- ・シーサイドホテル付近は若干の侵食傾向
- ・海岸全体としては堆積傾向
- ・高波浪時に海岸線付近で洗掘(松の根が露出)
- ・排水円管流末の砂が流出

- ・シーサイド付近はモニタリングを検討
- ・海岸線洗掘箇所は波の反射が少ない護岸等検討
- ・排水円管の流末処理を検討

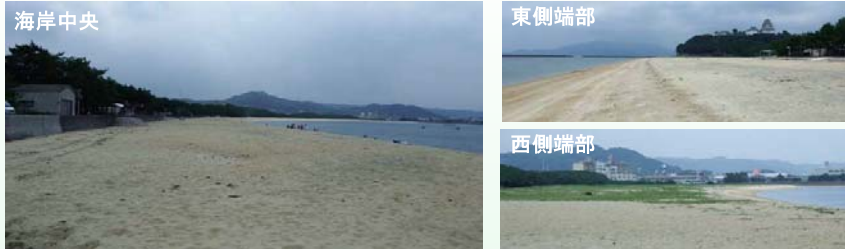
西ノ浜海岸における侵食対策の方向性

- ・海岸両端部は堆積傾向
- ・海岸中央部は侵食傾向
- ・海岸中央部の背後は護岸で守られている。

- ・海岸中央部など、引き続き海水浴シーズン前の砂浜整地を実施予定

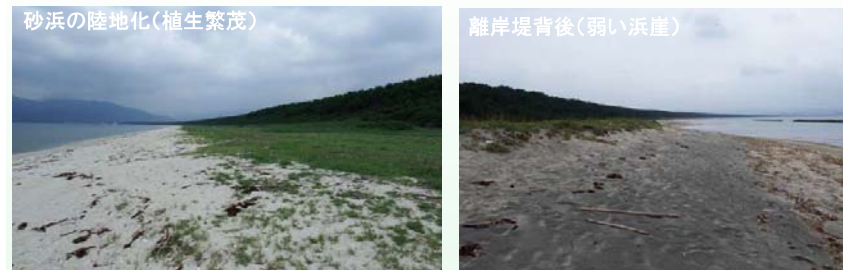
東ノ浜～浜崎海岸(虹の松原中央)における侵食対策の方向性

- ・海岸全体としては堆積傾向
- ・砂浜の陸地化(植生繁茂)
- ・離岸堤の背後で若干の浜崖

- ・離岸堤の背後のモニタリングを検討

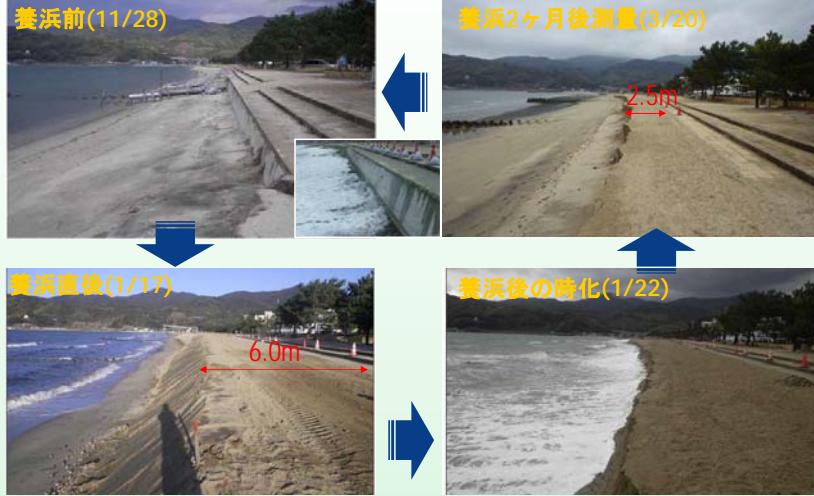
浜崎海岸(浜崎漁港海岸)における侵食対策の方向性(1/4)

- ・毎年養浜を行うものの階段護岸前面の砂が流出
- ・背後地は護岸で守られている。

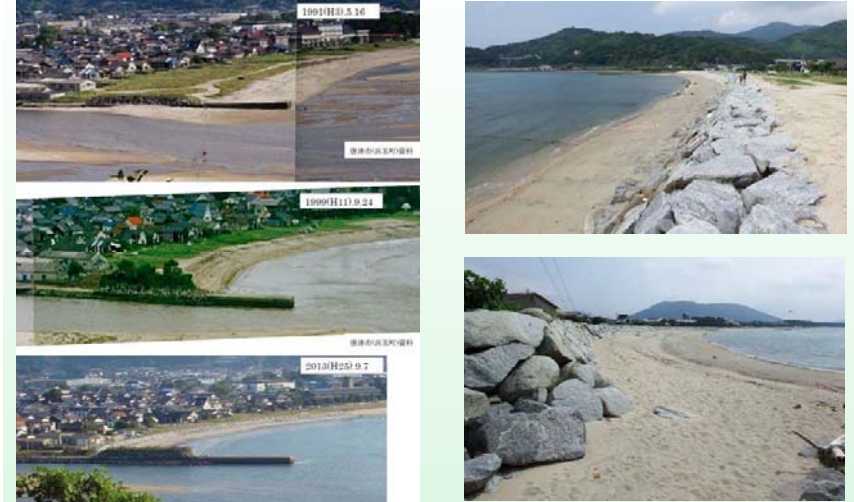
浜崎海岸(浜崎漁港海岸)における侵食対策の方向性(3/4)

- ・侵食により、H3当時と比べて汀線が大きく後退
- ・背後地は護岸で守られている。(砂浜は狭くなったが維持されている。)

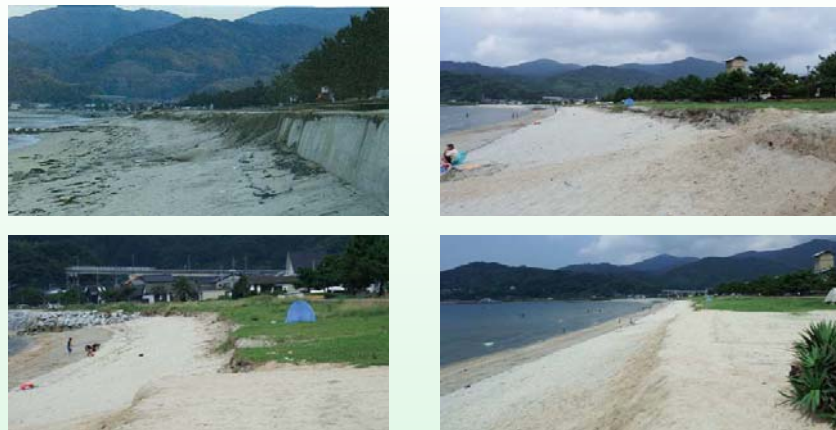
浜崎海岸(浜崎漁港海岸)における侵食対策の方向性(2/4)

- ・浜崖区間(階段護岸と石積護岸との中間部)
- ・侵食により浜崖が生じており、海岸利用・景観上の課題がある。
- ・背後地の道路・宅地等までには距離がある。

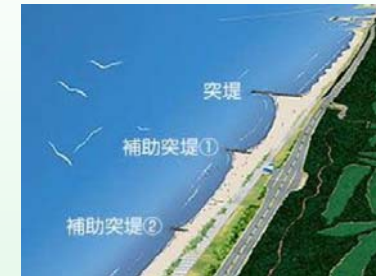
2. 突堤

- 沿岸漂砂の一部を補足し、汀線の前進を促す。
- 砂の動きを確実に抑えることができる。

- 岸沖漂砂は制御できない。
- 離岸流が発生しやすい。
- 環境・景観を阻害する可能性がある。

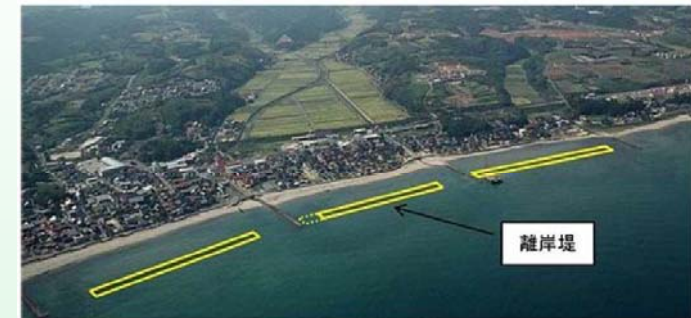
3. 離岸堤

- 静穏域を作ることにより、岸沖漂砂と沿岸漂砂の一部を補足し、汀線の前進を促す

- 離岸流が発生しやすい。
- 環境・景観を阻害する可能性がある。

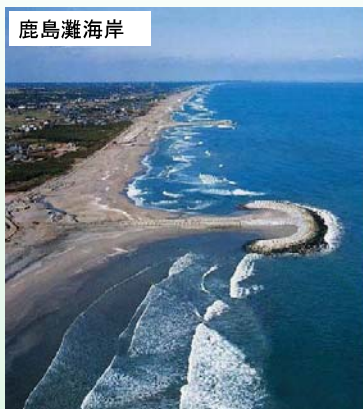
4. ヘッドランド

- ヘッドランド間のポケットビーチ内に、砂浜を長期間にわたり安定させる。
- 離岸堤や人工リーフ等の工法に比べ、構造物が海浜に占める割合が少ない。

- 離岸流が発生しやすい。

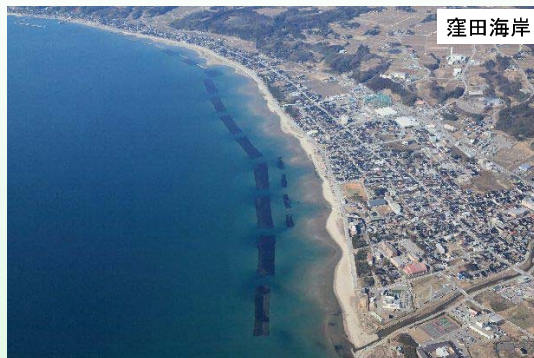
5. 人工リーフ

- 景観を阻害しない。
- 反射率が小さい。
- 波浪制御機能・漂砂制御機能を有する。

- 建設費が高い。

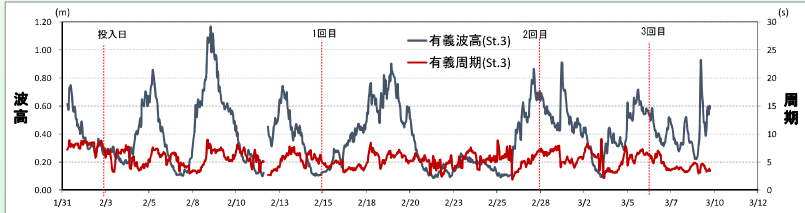
蛍光砂調査・試験養浜(蛍光砂の動き)

1回目採取:2月15日(12日後) 2回目採取:2月28日(25日後) 3回目採取:3月6日(34日後)

長期的な漂砂傾向としては、**東から西に向かう沿岸漂砂が卓越**
(S61年度の蛍光砂調査▲も概ね同様の傾向)
