平成26年度 再評価委員会

河川名：六角川水系武雄川
事業名：広域河川改修事業
(再評価実施後5年経過)

武雄川広域河川改修事業

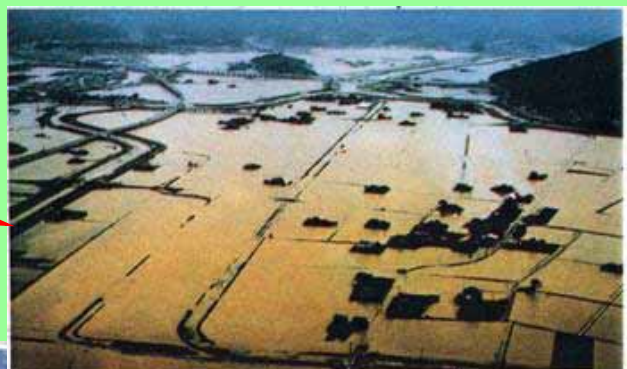
平成2年7月洪水 六角川（武雄川合流点を望む）

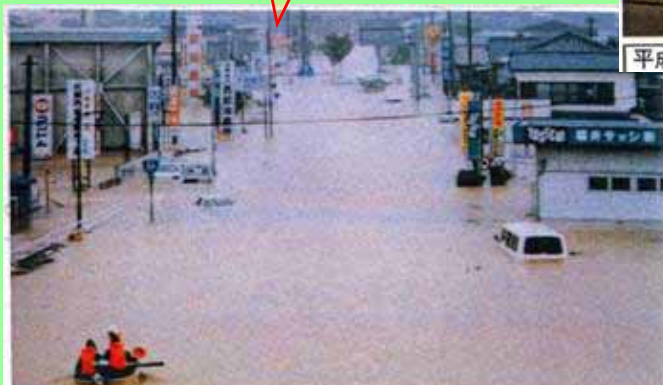
平成2年7月洪水 武雄北方1・Cより34号武雄市街部を望む

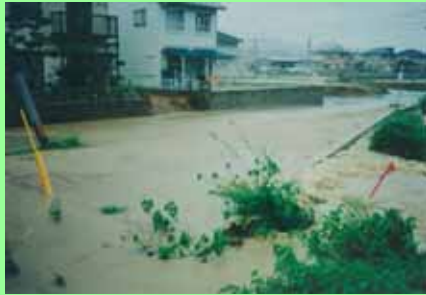
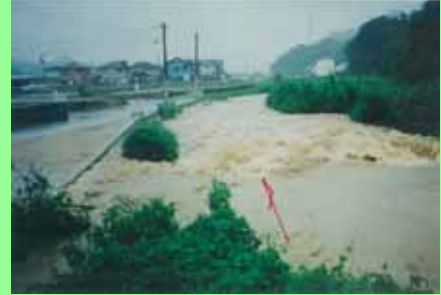
平成5年8月19日洪水 →
正光寺堰地点の越水状況

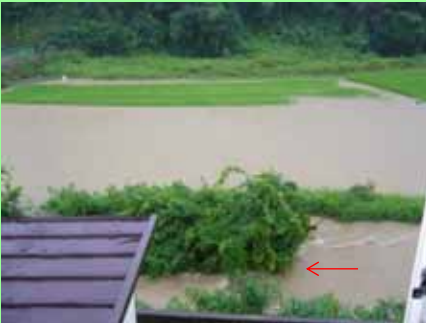
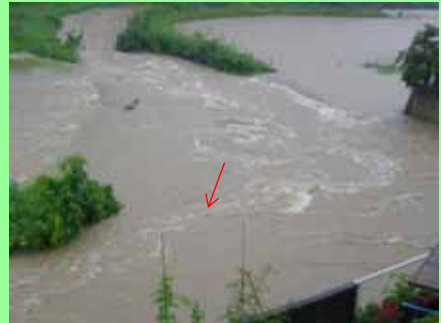
平成21年7月24~26日洪水 →
上西山橋上流の状況

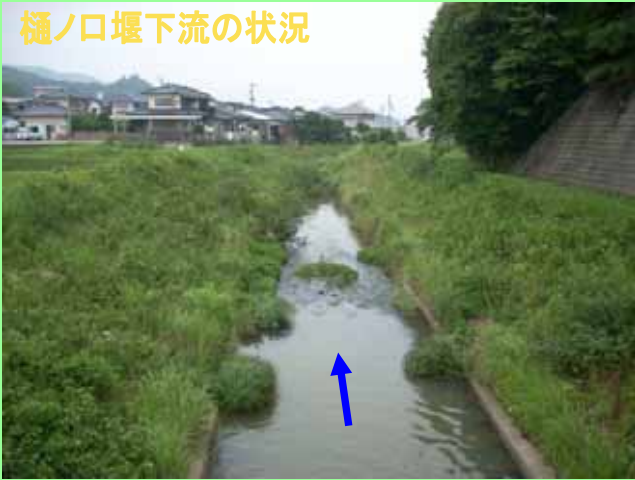
樋ノ口堰下流の状況

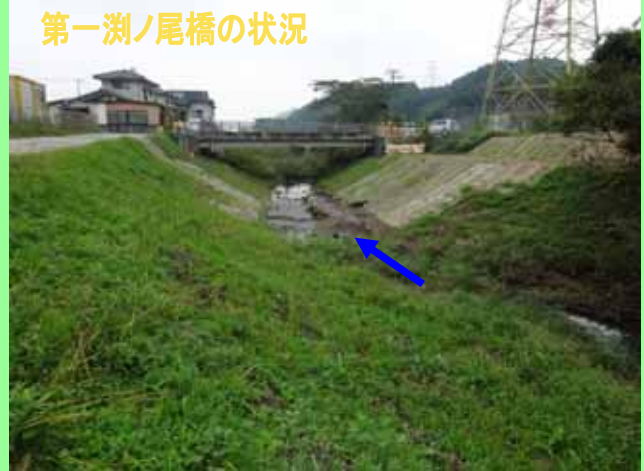
第一淵ノ尾橋の状況

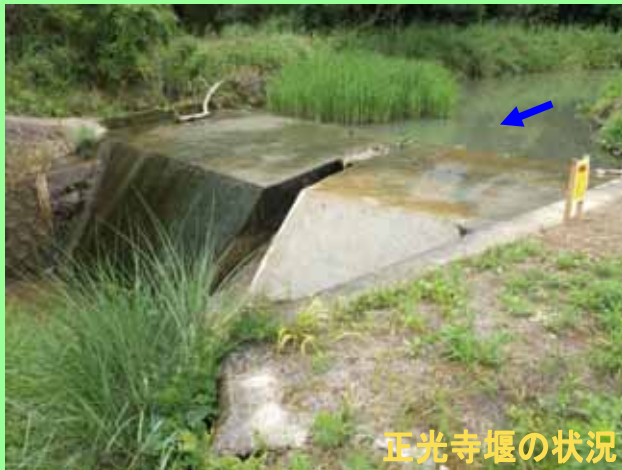
正光寺堰の状況

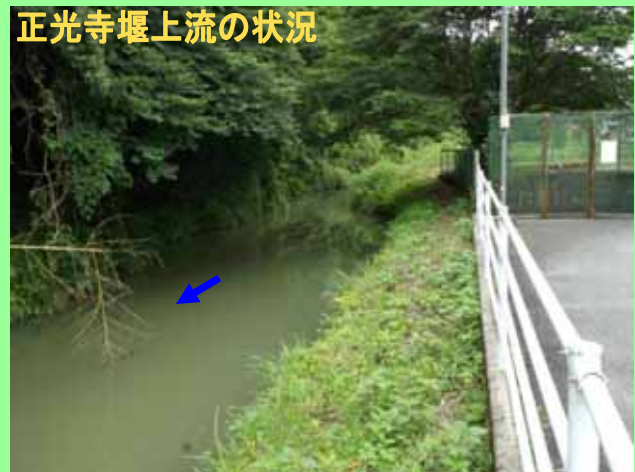
正光寺堰上流の状況
