平成26年度 再評価委員会

河川名：煤屋川水系煤屋川
事業名：総合流域防災事業
(事業採択後10年経過)

煤屋川総合流域防災事業

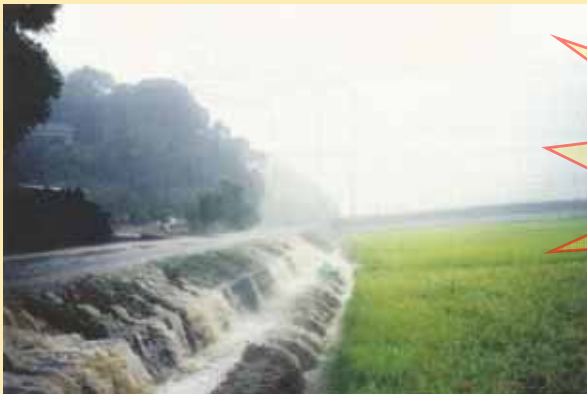
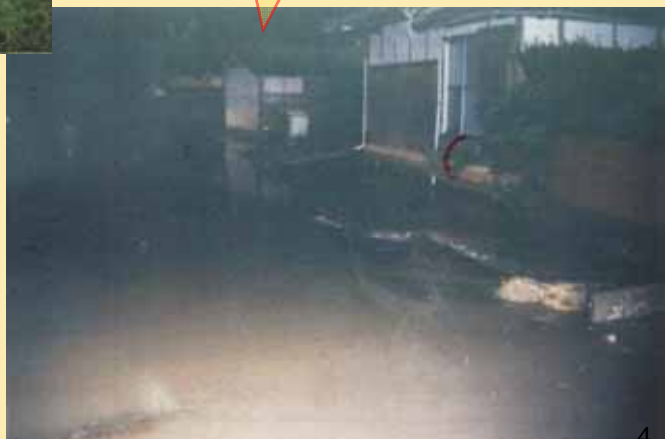
平成14年9月（豪雨）煤屋川

●平成14年9月洪水
浸水戸数 床下8戸、床上0戸
浸水面積 10.3ha

●平成18年9月洪水
浸水戸数 床下7戸、床上1戸
浸水面積 10.3ha

平成14年9月16日洪水の状況

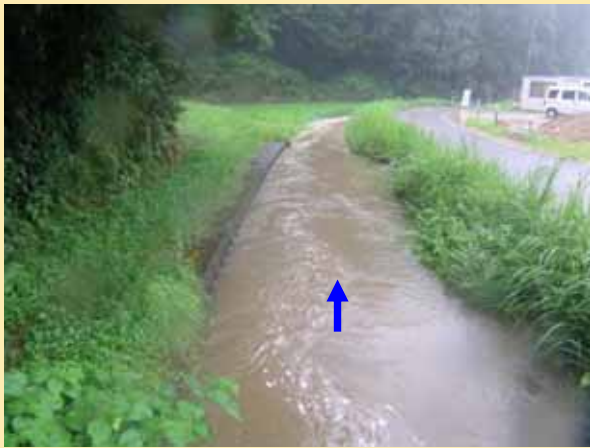
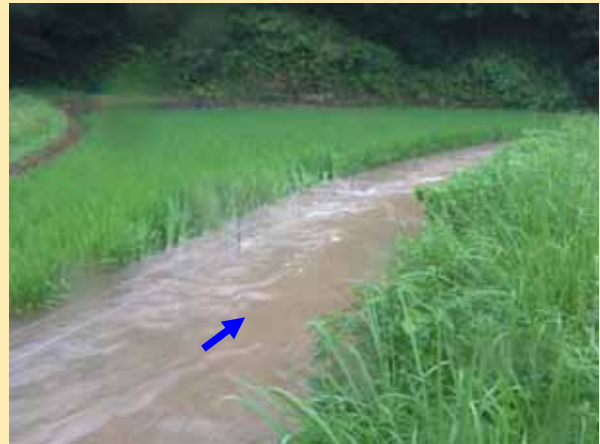
平成26年8月（豪雨）煤屋川

平成26年8月5日洪水の状況

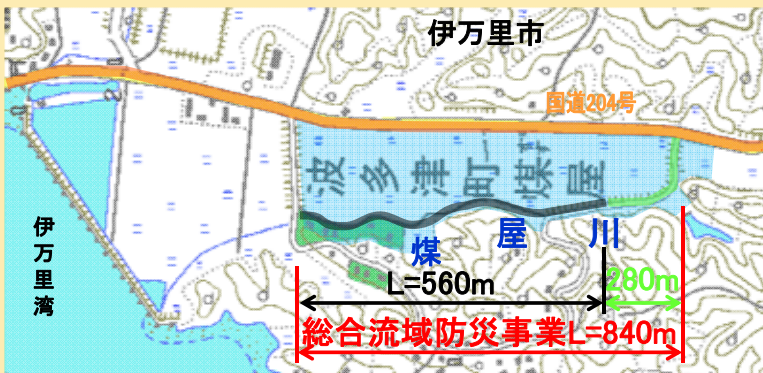
- ・全体事業費 510百万円
- ・事業期間 H17~H28
- ・改修延長 840m
- ・計画流量 20m³/s
- ・計画治水安全度 1/10
- ・掘削・築堤・護岸、
橋梁5橋、堰2基

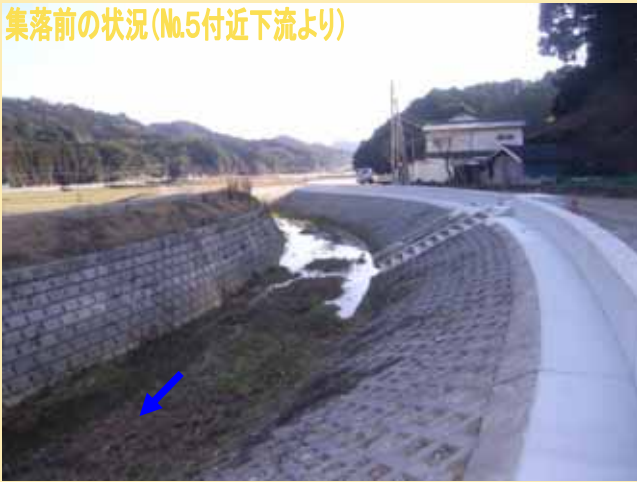
集落前の状況 (No.5付近下流より)

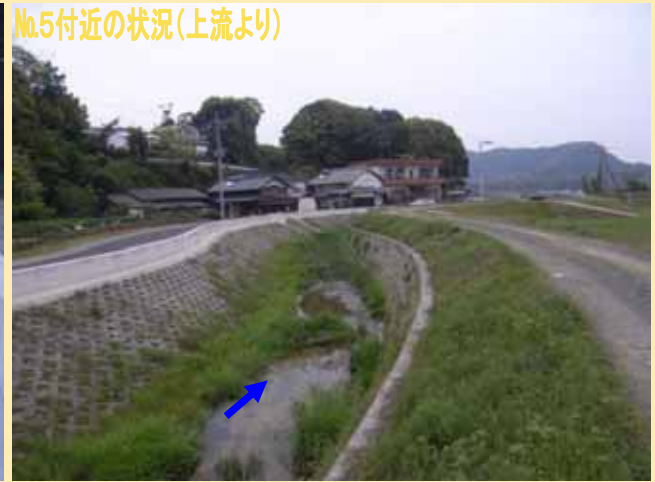
No.5付近の状況 (上流より)

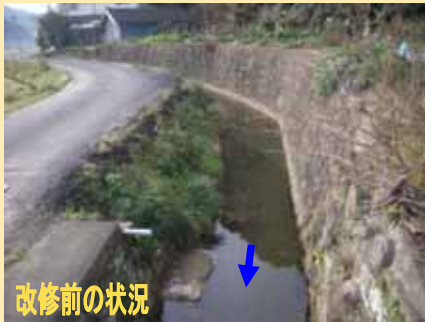
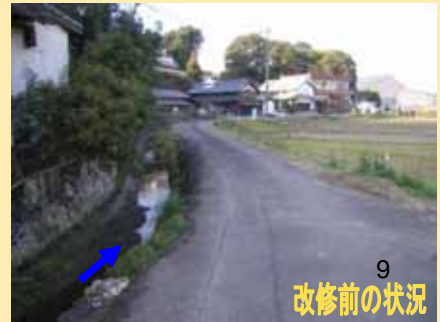
改修前の状況

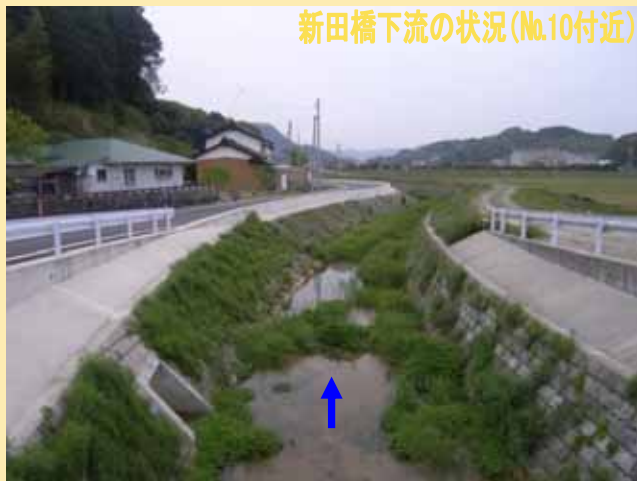
新田橋下流の状況 (No.10付近)

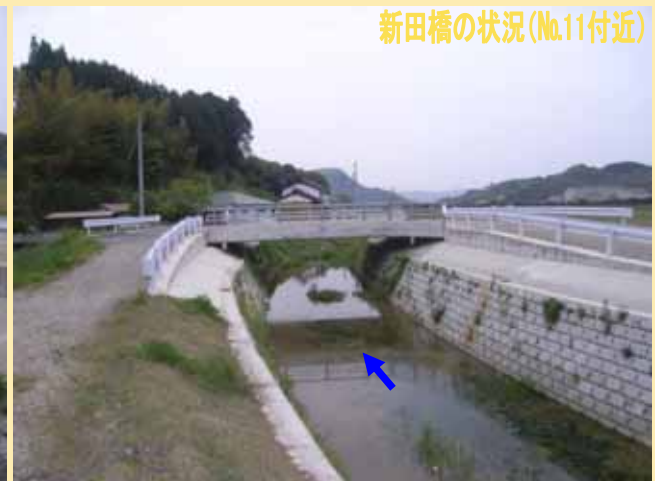
新田橋の状況 (No.11付近)

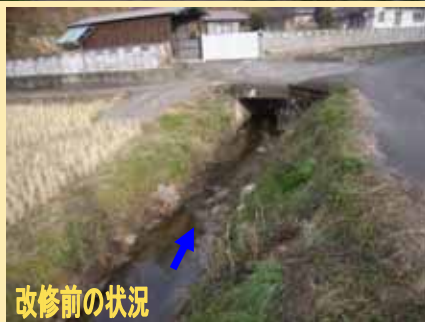
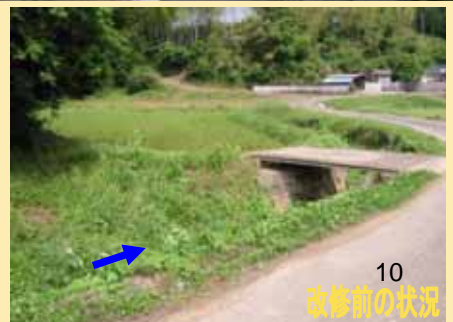
改修前の状況

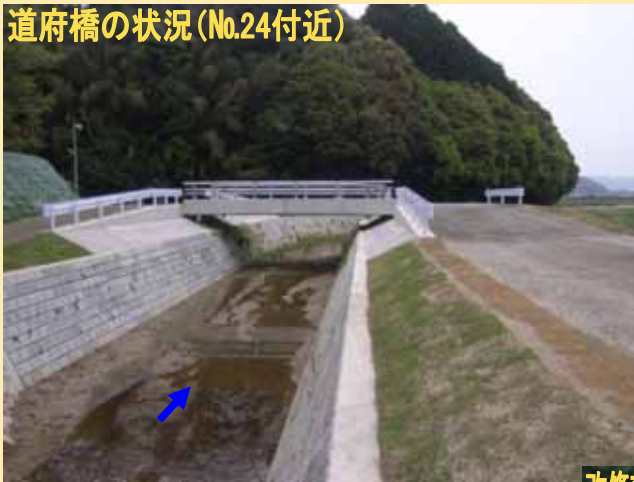
道府橋の状況 (No.24付近)

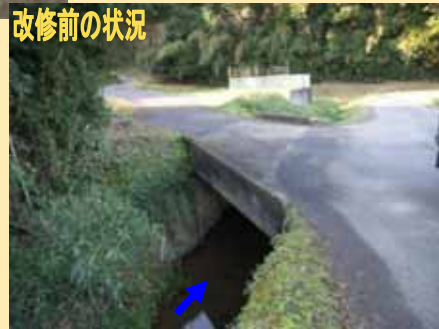
改修前の状況

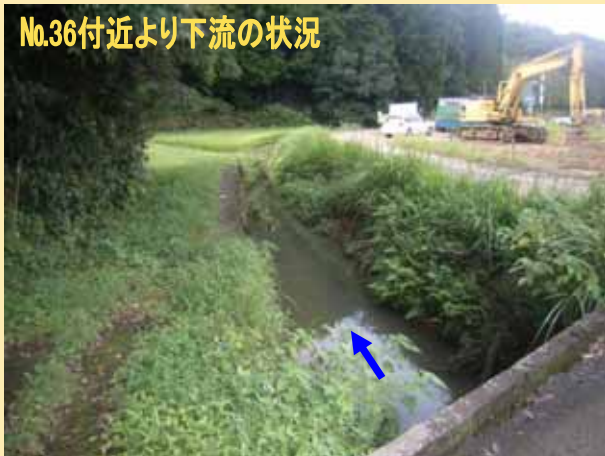
No.36付近より下流の状況

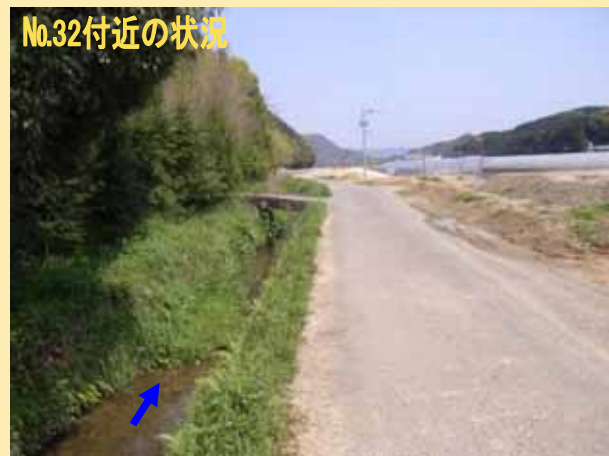
No.32付近の状況
