玉島川水系玉島川 広域河川改修事業

事業目的

玉島川広域河川改修事業 着手年:昭和55年度 事業地:唐津市

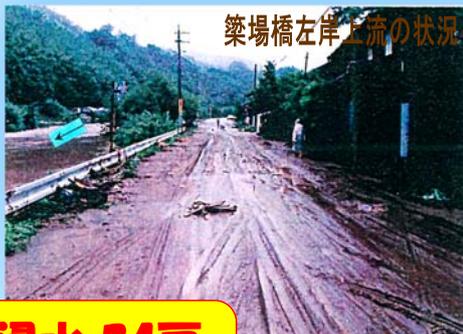
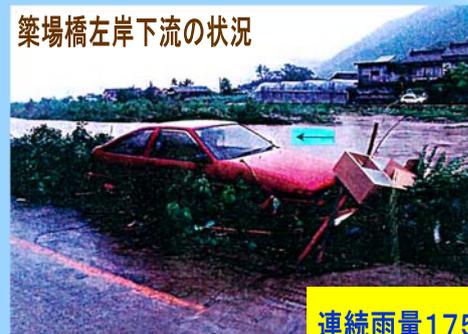
平成3年9月（台風17号）玉島川

床上浸水 34戸
床下浸水 65戸

連続雨量175mm
最大日雨量175mm
時間最大雨量82mm
(佐賀气象台和多田観測所)

平成3年9月洪水

浸水戸数 床上浸水34戸

床下浸水65戸

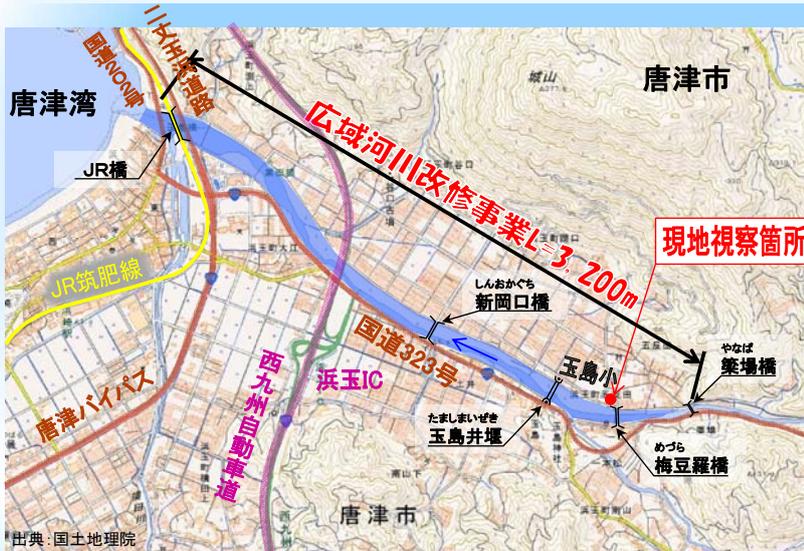
○事業概要

- ・全体事業費 4,800百万円
- ・事業期間 S55~H32
- ・改修延長 3,200m
- ・計画流量 550m³/s
- ・計画治水安全度 1/30
- ・築堤・掘削・護岸、橋梁3基、JR橋1基 堰1基
- ・費用対効果 2.6

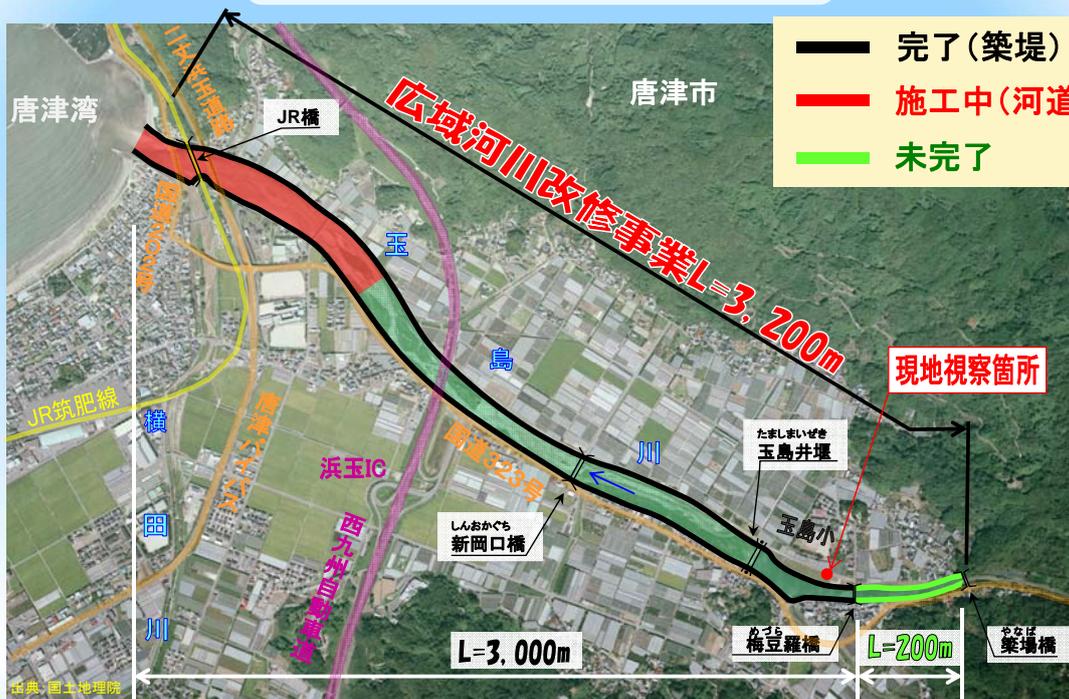
玉島川 航空写真

- 完了(築堤)
- 施工中(河道掘削)
- 未完了

○事業進捗状況

- ・河口から梅豆羅橋下流までの約3,000mの改修を概成。
- ・H26年度末進捗率 約90%(事業費ベース) ・年平均進捗率 2.6%

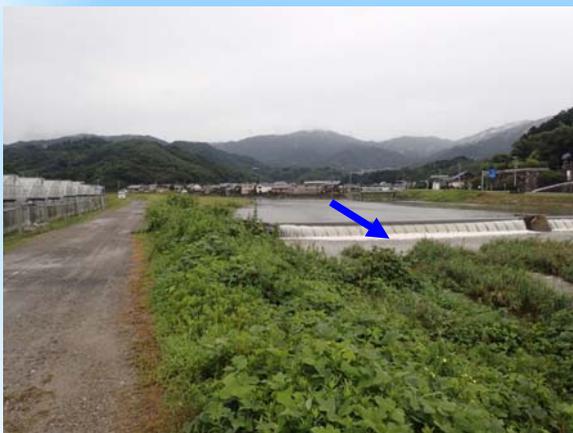
たましまいげき
玉島井堰完成

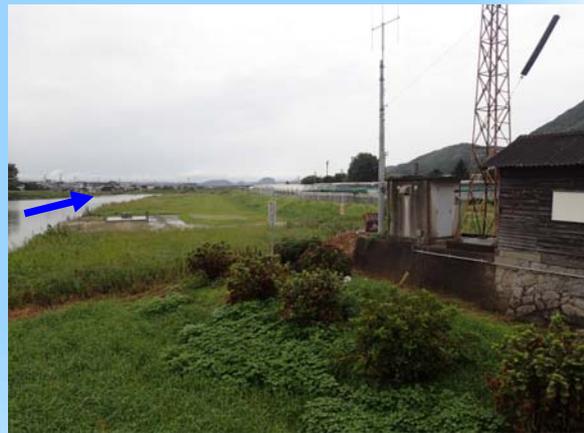
めづら
梅豆羅橋下流(現地視察箇所付近)

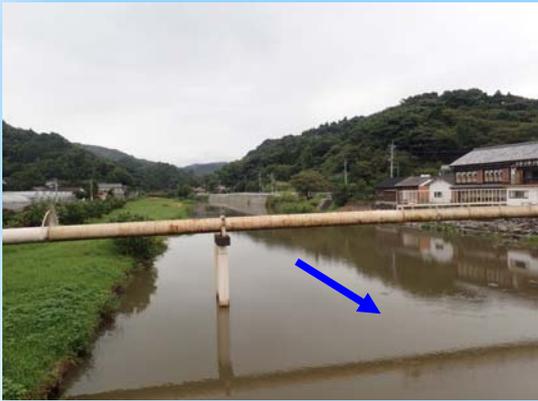
めづら
梅豆羅橋上流

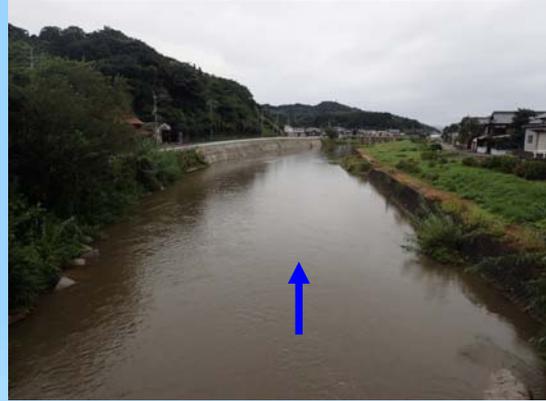
やなば
築場橋下流

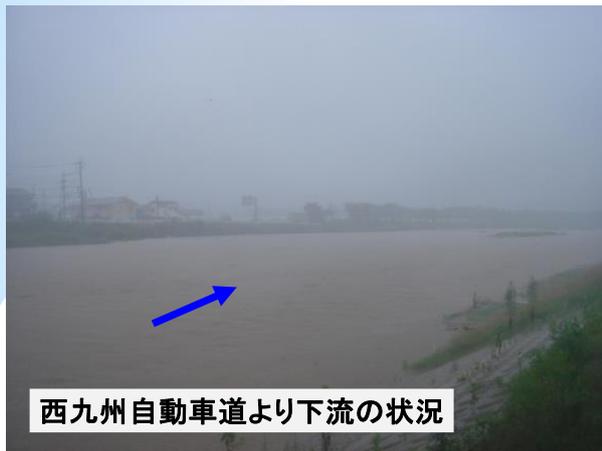
平成24年7月（梅雨前線） 玉島川

西九州自動車道より下流の状況

連続雨量168mm
最大日雨量168mm
時間最大雨量47mm
(梅豆羅橋観測所)

**堤防天端付近
まで水位が上昇！**

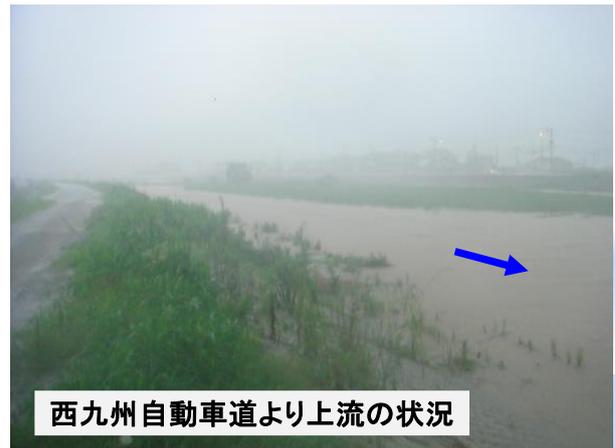
西九州自動車道より上流の状況
