平成29年度埋蔵文化財発掘調査の紹介 【六千間土居跡】

遺跡名：六千間土居跡
内容時代：近世干拓堤防跡
所在地：杵島郡白石町大字福富下分
調査期間：2018年2月～3月
調査面積：98㎡
事業原因：有明海沿岸道路建設（武雄福富線拡幅）
事業主体：県土整備部道路課（有明海沿岸道路整備事務所）
調査主体：佐賀県教育庁文化財課

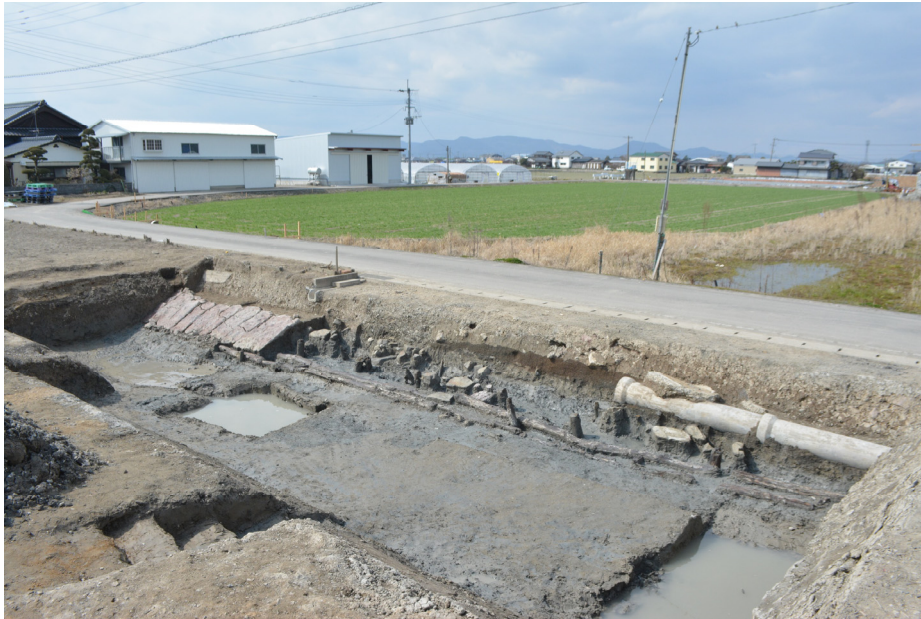
写真1 調査区全景（調査区北東から）

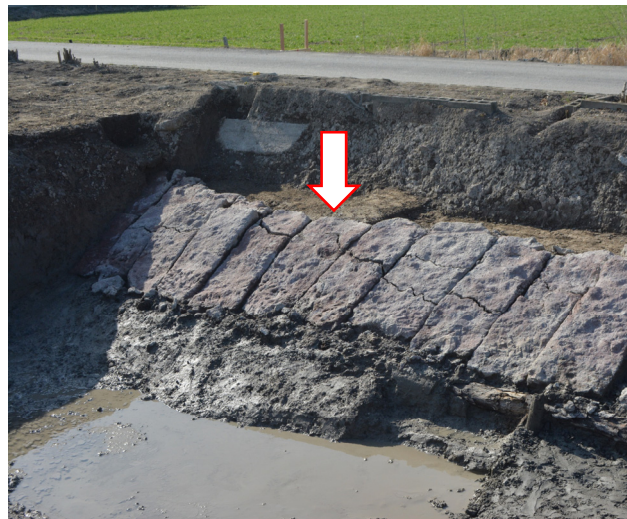
調査区南側で赤石（安山岩質凝灰角礫岩）の張石が12石発見されました。赤石は、長さ約1.2m～1.3m、幅40cm前後、厚さは20cm前後の規格化された板状の切石に加工されていました。赤石の上部が後世の攪乱により破損していたため、赤石一石の全長は分かりません（南側に隣接する白石町調査区では、最大160cmの張石が発見されています）。石材の加工は、表面にノミまたはツルハシ状の工具痕が見られました。また側面にはチョウナ状の刃部を有する工具による調整痕が見られました。

写真2 赤石検出状況（右から6番目の赤石が楔型に加工された赤石）

赤石の平面形は基本的に長方形ですが、調査区中央部の1石は左右の側面が平行にならない楔形に加工されています。これは赤石の設置にあたって南北両方から順次配置した後、残った隙間の形状に合わせ、石材の平面形を加工してはめ込んだためと思われます。張石の間は、紙一枚入らないほど丁寧な切り合わせが行われており、優れた石材加工技術のもと、赤石の設置が行われていました。

赤石は張石以外に盛土内や胴木の直上で1 cm ~ 10 cm程度の砕石を確認していることから、ある程度加工された石材を現地へ運搬後、細かな整形を行っていることが推測されます。また、六千間土居跡で発見された張石の傾斜は一割五分勾配（約33°）で比較的緩やかな傾きです。近世の河川堤防の護岸傾斜は総じて一割五分勾配とされており、波の衝突を軽減する効果がありますが、河川堤防の設計原理が干拓堤防にも応用されているということが分かったことは、たいへん興味深い調査成果です。

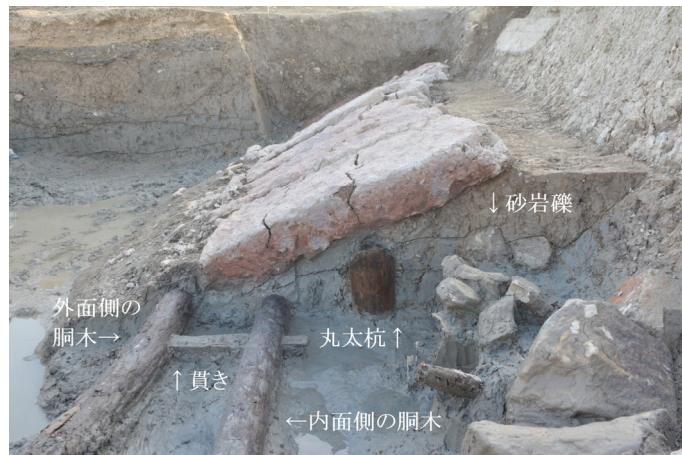
赤石背面の堤体盛土は1～3層に分かれていました。1層は砂岩の礫を含む層です。この層から、18世紀後半と考えられる磁器碗が見つかっています。2層は赤石の碎石と砂岩の礫を含む粘土層、3層は砂岩の碎石を含む粘土層です。1・2層に含まれる砂岩の礫の大きさは、20～

三層の盛土それぞれに違いがみられることから、段階的に盛土を行っていたことがわかりました。また、盛土の中に砂岩や赤石の碎石が含まれることから、現地で石の加工を行っていた工程が推測されます。

さらに、3層の直下では南北方向に2列配置されている松の胴木が全部で9本発見されました。外面側の胴木に赤石が接しており、赤石の沈下防止を目的とする基礎構造と考えられます。

横滑り防止のため、2本の胴木の間には貫き（ぬき）と呼ばれる木材を組み合わせ梯子胴木と呼ばれる技法も併せて使用されていました。

写真3 盛土状況

いるところがあります。堤体盛土内に砂岩を混入した目的には、波の衝突による堤体の崩落を防ぐために盛土を強化した可能性や、盛土内に隙間を作り土居を越えて内側に侵入した海水を速やかに排出するための工夫などが想像されます。

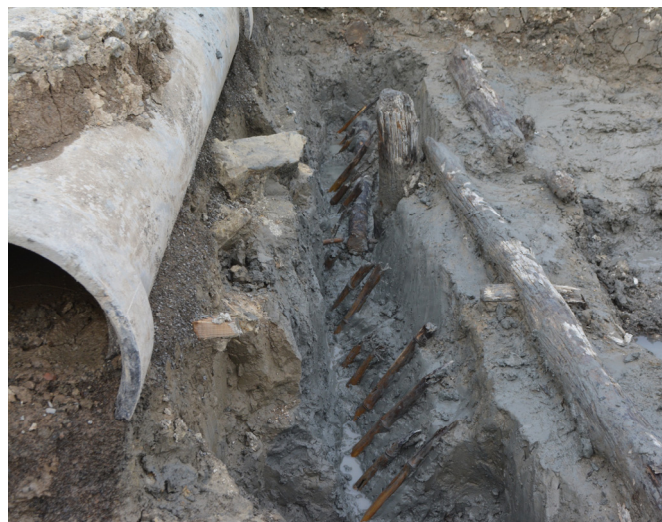
盛土下では、柵（しがらみ）と考えられる竹杭101本・横木1本及び他にも直径15 cm前後の丸太の立杭が8本見つかりました。この立杭の間隔は1.5 m前後であることから、五尺間隔で立てられたものと推測され、柵（しがらみ）の支柱と考えられます。竹杭は丸太杭の西側を沿うように、幅10 cm間隔で打ち込まれていました。

また、調査区北側では胴木の下に竹杭が入り込んでおり、竹杭に直交する横木も見つかっています。

写真4 柵（しがらみ）・丸太杭検出状況
（調査区南から）

干拓堤防の築堤過程では、まず堤防を築く以前に、柵（しがらみ）により、有明海の干満の差を利用して泥・砂粒を沈殿させます。そして、ある程度陸地化が進んだ後で段階的に盛土を積み上げたと思われます。調査区北側では、胴木の下で柵（しがらみ）遺構と思われる竹杭や竹杭に直行する形で横木を検出しているため、柵（しがらみ）が堤防を築く以前のものであることは明らかです。

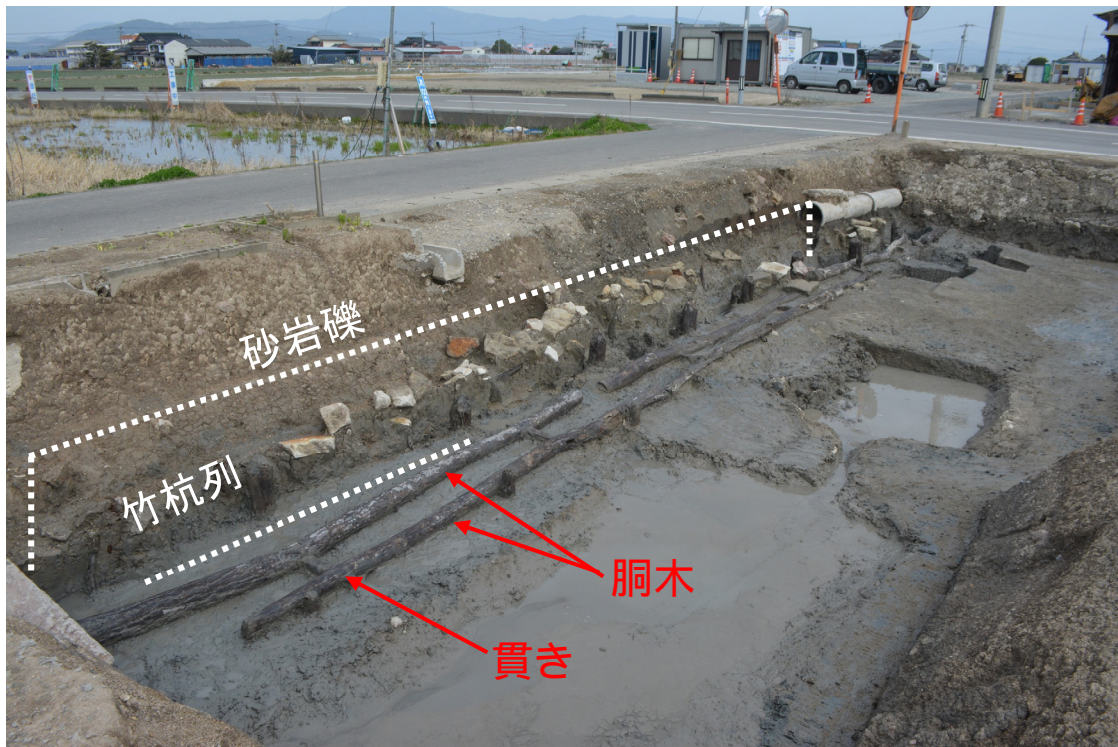
今回の発掘調査では、六千間土居の堤体を初めて確認することができました。土居は後世の削平により上部が失われていますが、長さ15 m、幅1.8 mの範囲が残っており、当時の基底面からの残存高さは最大0.63 mでした。

写真5 調査区完掘状況（調査区南東から）
