浜川水系浜川  
河川整備交付金事業  
(高潮対策河川事業)

鹿島市浜町

(再評価実施後5年が経過)

# 浜川高潮対策事業 着手年：平成2年度 事業地：鹿島市

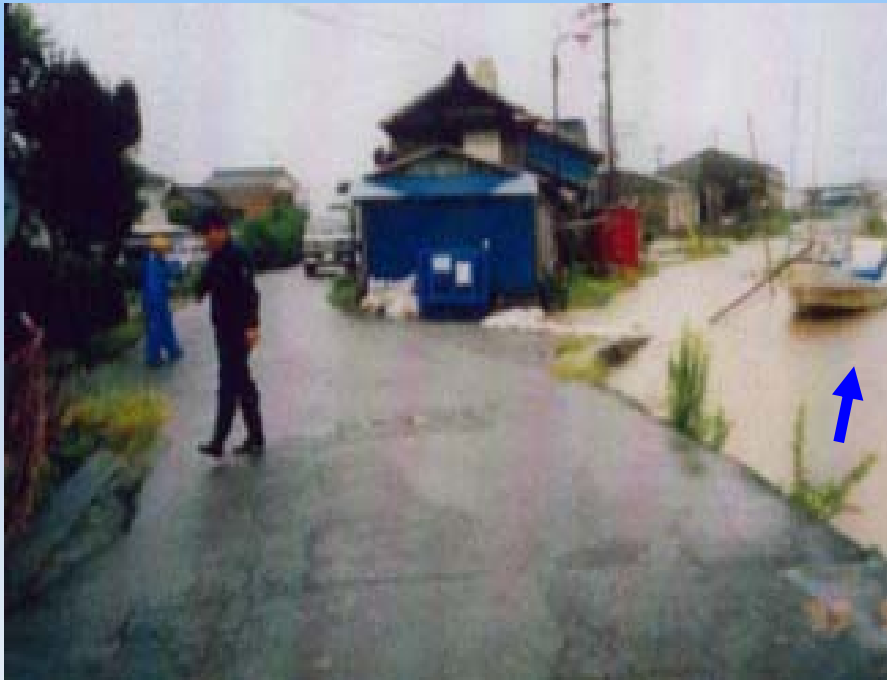
左岸0k/280付近

平成11年9月台風18号  
による高潮状況

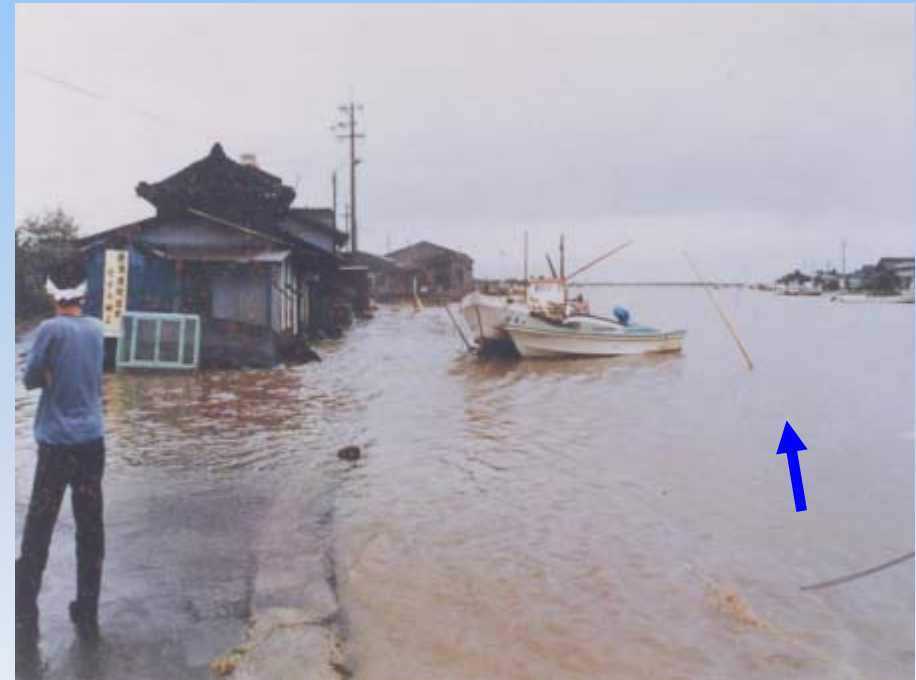
昭和60年8月台風13号  
による高潮状況

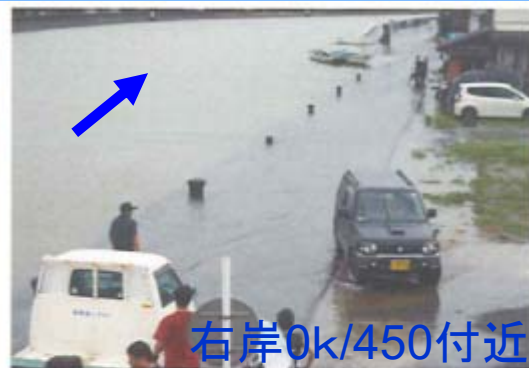
右岸0k/450付近

平成24年9月16日台風16号による高潮状況

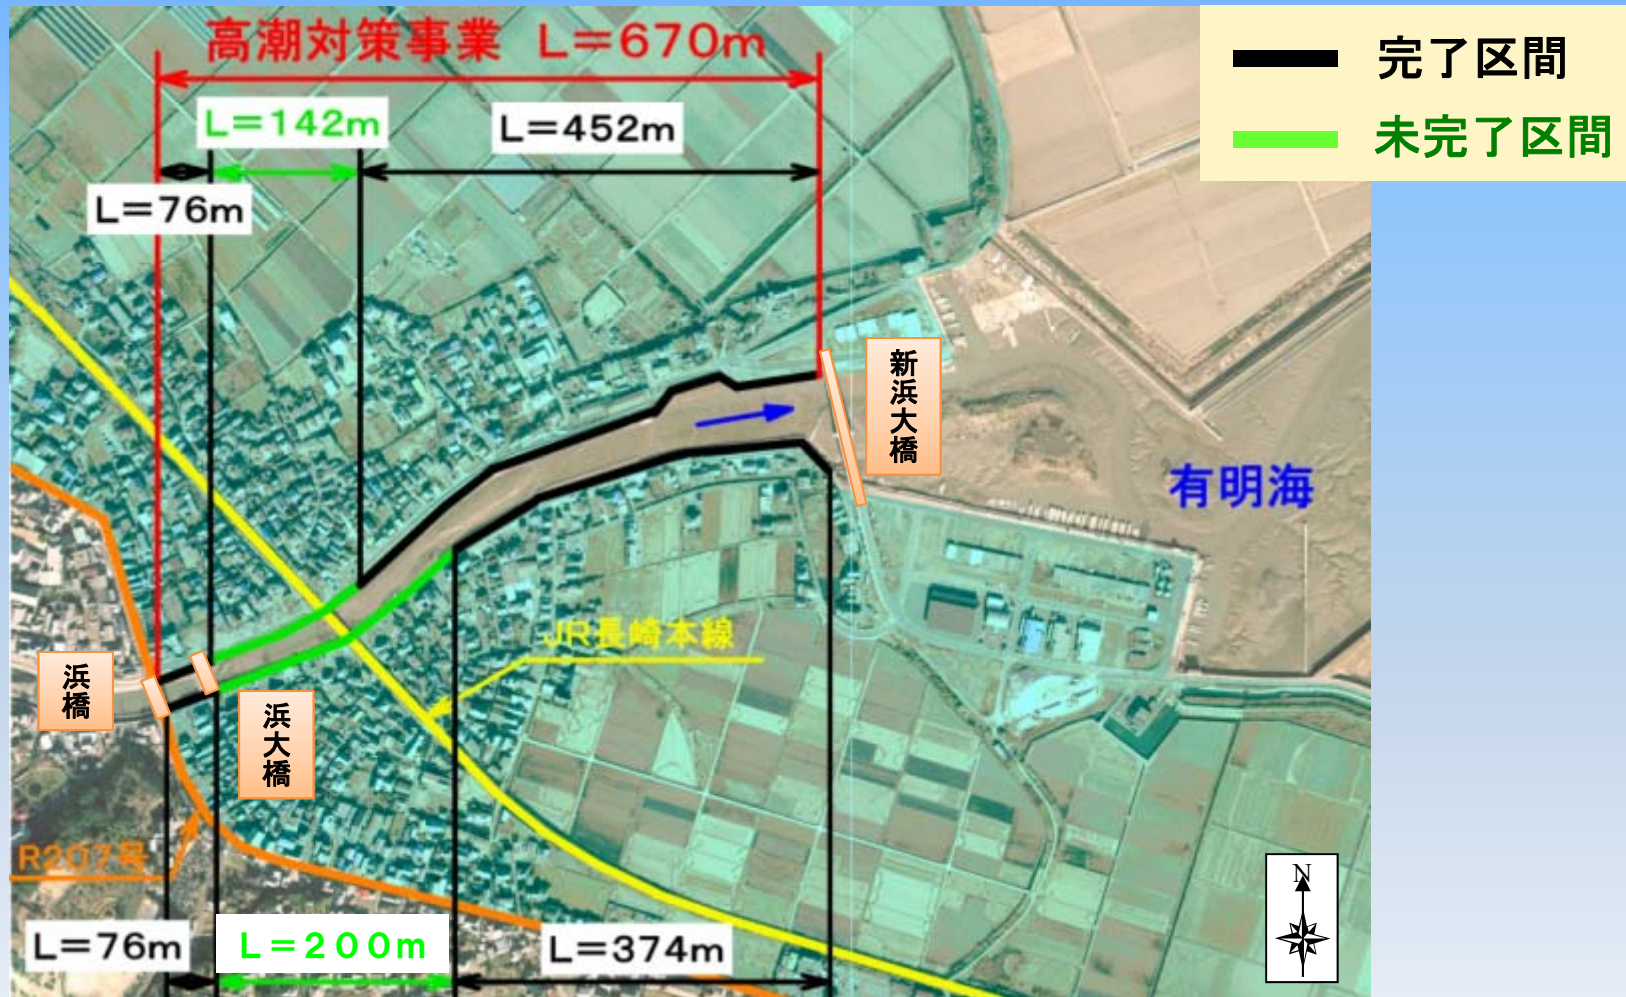
# 浜川 航空写真

- ・右岸護岸200m、左岸護岸142mを除き、約450mの改修を完了。
- ・H28年度末進捗率 61.7%(事業費ベース) ・年平均進捗率 2.2%

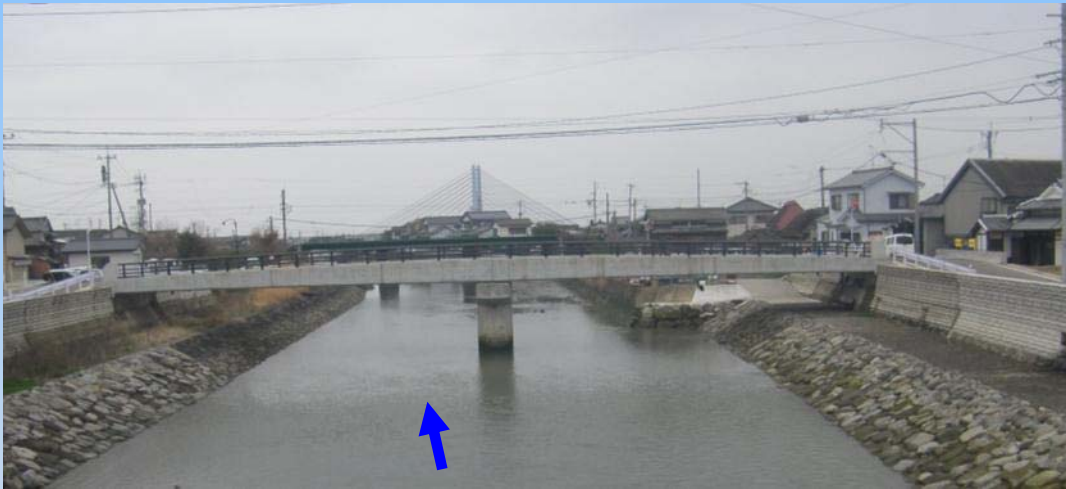
0k680付近(浜橋:国道207号)より下流(浜大橋)を望む

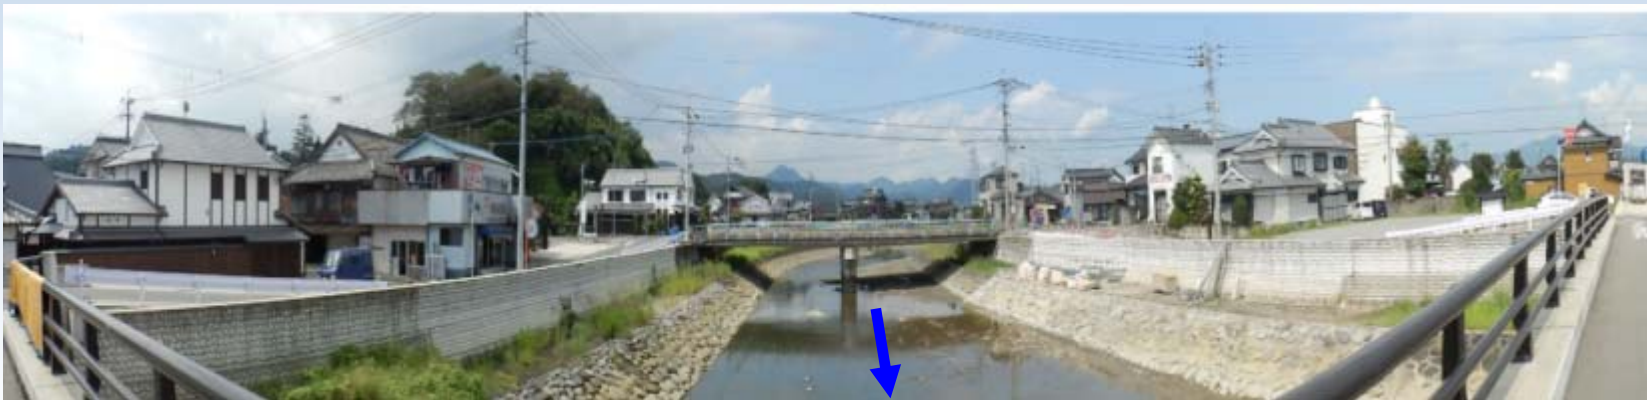
0k616(浜大橋)より上流(浜橋:国道207号)を望む

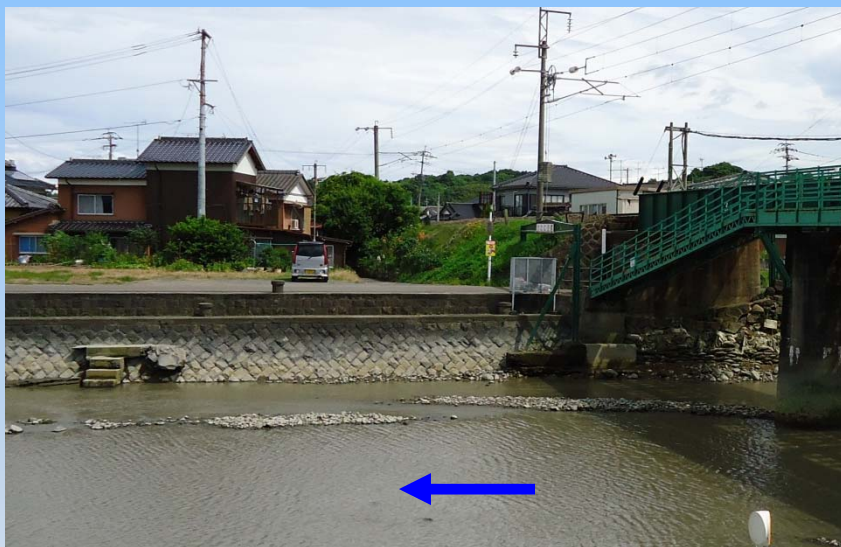
0k475付近(JR橋下流左岸状況)

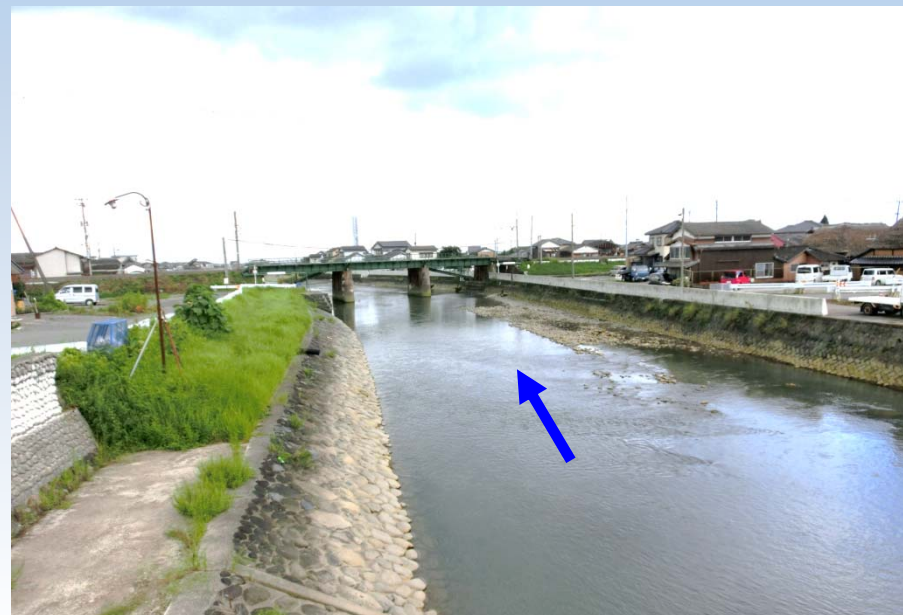
0k550付近(浜大橋より下流を望む)

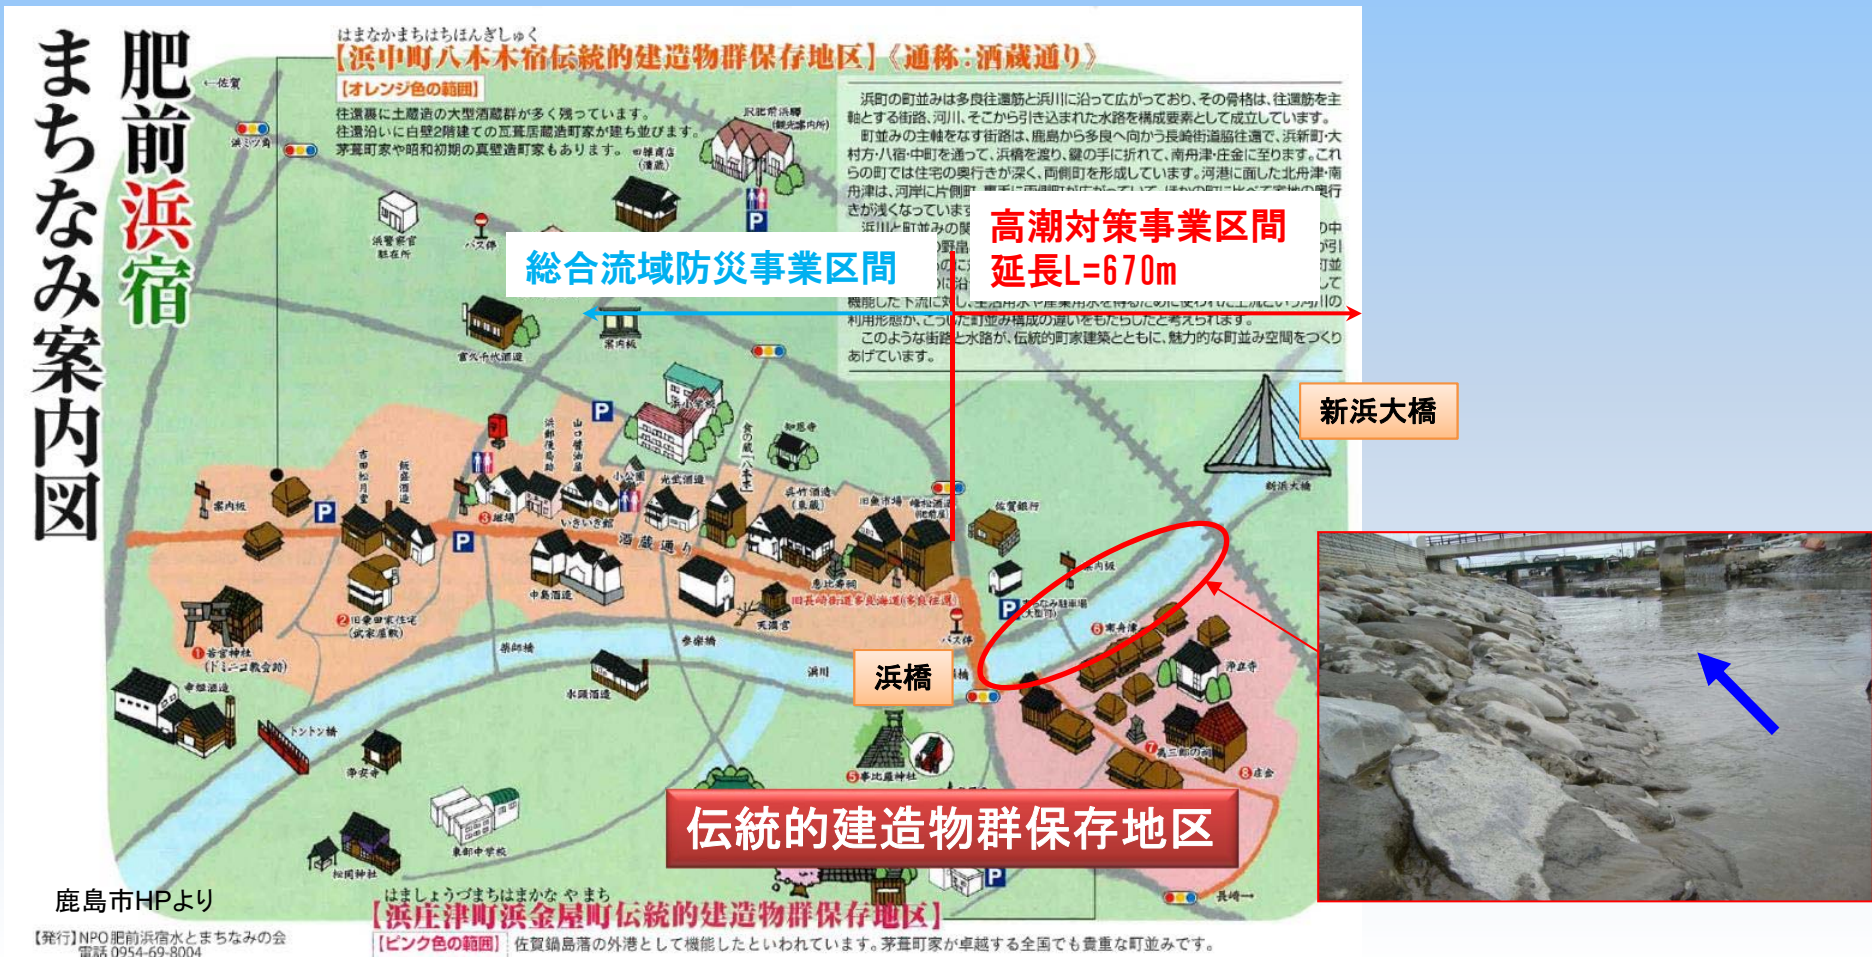
事業区間の右岸側は「鹿島市浜庄津町浜金屋町伝統的建造物群保存地区」に指定されている。

景観への配慮という観点からも、コンクリート製品を使用せずに深目地の石積み、石張りを採用している。
