3. 令和4年度の事後調査の結果及びその結果の検討

3.1. 調査結果の概要

3.2. 地盤（地下水位）

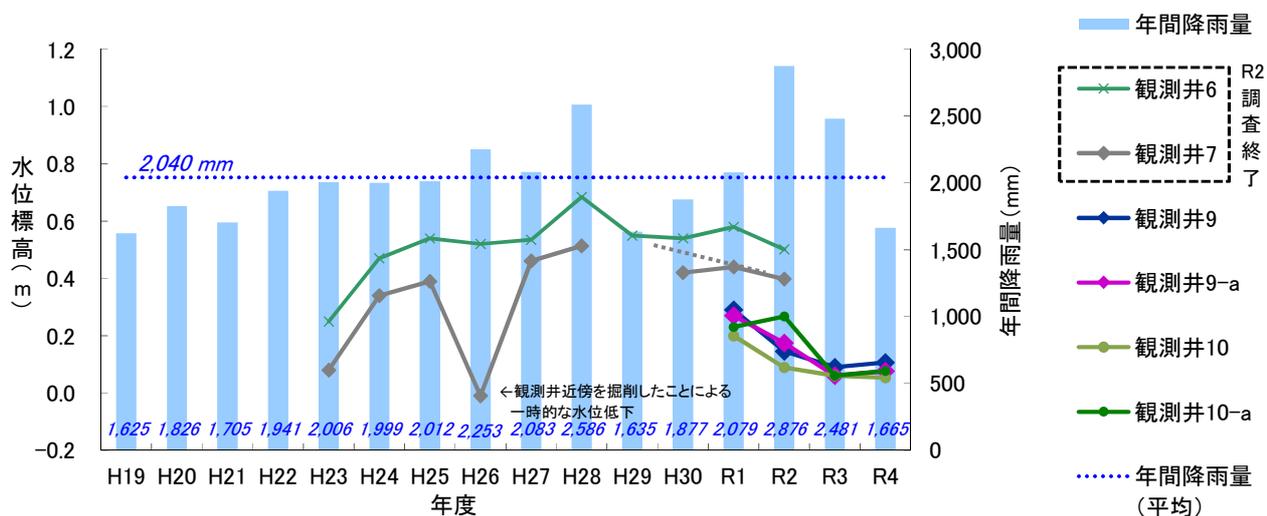
図 3.2-2 冬季における地下水位の変動と年間降雨量

工事中区間（福富北 IC～福富 IC）の観測井 9・9-a・10・10-a の 4 地点では、調査開始当初から今年度までの水位標高の変化量は-0.19m～-0.15m で、前年度調査からの変化量は-0.01m～0.02m であった。

地下水位の変動は、年間降雨量の変動状況と概ね連動している傾向がみられ、今年度は降雨量が少なかった一方、地下水位は昨年よりやや高い傾向であった。今年度は 8 月に降雨量が多い傾向であるが、令和元年度や令和 4 年度とくらべ降雨量は少なかった。10 月以降は例年と同様にほとんど降雨がなかった（図 3.2-3）。

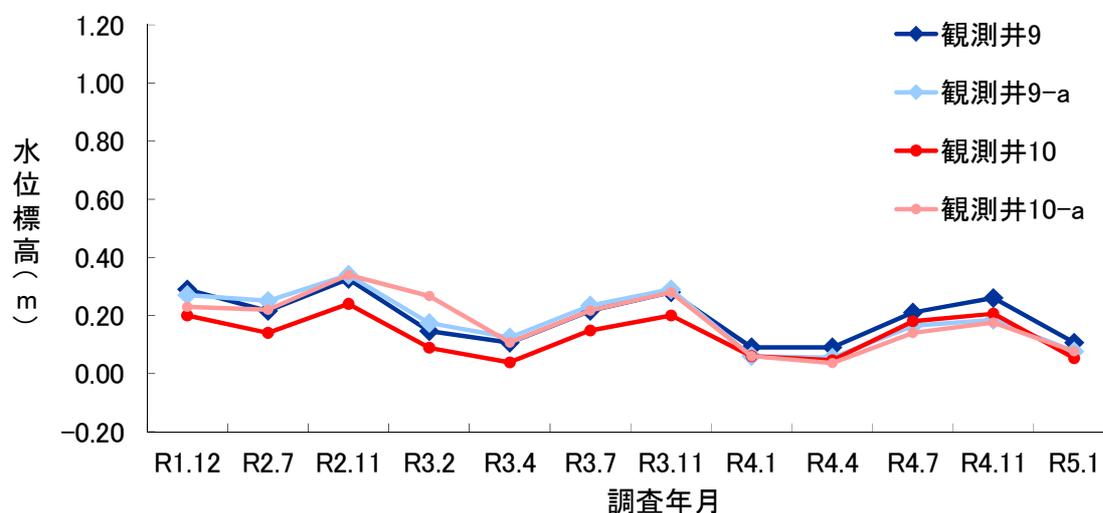
図 3.2-4 福富北 IC～福富 IC 区間における観測井の地下水位

観測井 9・9-a・10・10-a では、着底の影響を把握するため、令和 2 年 7 月より地下水位を年 4 回の頻度で測定する計画として調査を実施している。その結果を図 3.2-4 に示す。

地下水位はいずれの観測井も同様の推移を示し、季節的には地下水位が低下と上昇を繰り返しており、年間を通した上昇傾向は見られなかった。

地下水位は本事業に関連した低下や上昇が見られないことから、軟弱地盤の改良及び改良地盤の存在で透水層を遮断することによる地下水位の変動は生じていないと考えられる。

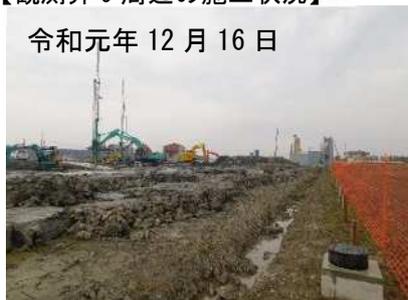
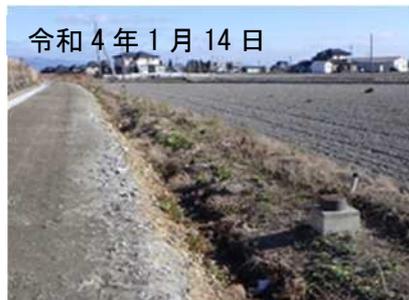
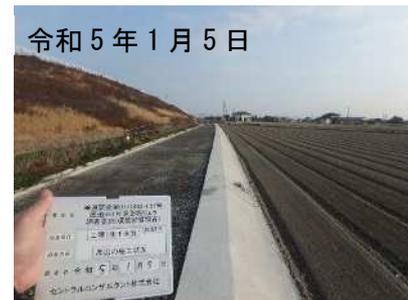
【観測井 9 周辺の施工状況】

区間で最も大きい変動が見られたのは昨年から 0.005m の沈下が生じた観測井 9 である。観測井 9 は昨年も一昨年との差が 0.006m と最も大きい沈下であった。昨年度は観測井 9 の周辺で側道の転圧等が行われたため、施工箇所近傍に位置する観測井 9 に沈下が生じたと考えられた。今年度も近傍の側道工事が続いたため、施工の影響が残ったと考えられる。

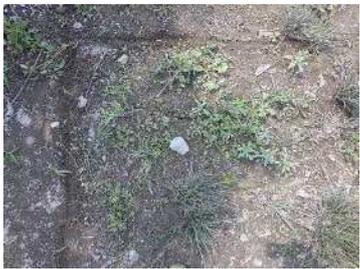
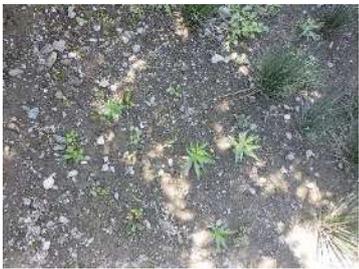
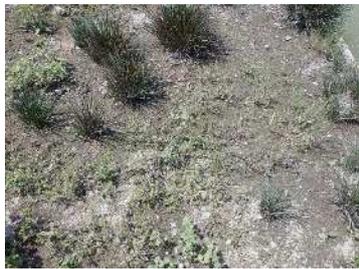
令和元年度 播種場所①	令和元年度 播種場所②	令和元2年度 播種場所

調査の結果、播種場所でカワヂシャおよびコギシギシは確認されなかった。

カワヂシャ・コギシギシの発芽時、生育時に除草剤の影響をうけ、発芽が阻害された、または生育した株が枯死し、消失したことが考えられる。追跡調査で両種の生育が未確認であることから、次年度も引き続きモニタリングを継続する。

播種場所を選定する段階で除草剤が使用される場所を可能な範囲で回避する。

播種場所の周囲に木杭を打ち、ロープを張ることで播種場所の範囲を長期間、確実に示し、管理者に除草剤を使用しない範囲を認識してもらう。

播種場所の管理者に除草剤を使わないように依頼するために、保全対象種に関する情報と保全の重要性を説明し、理解を得る。

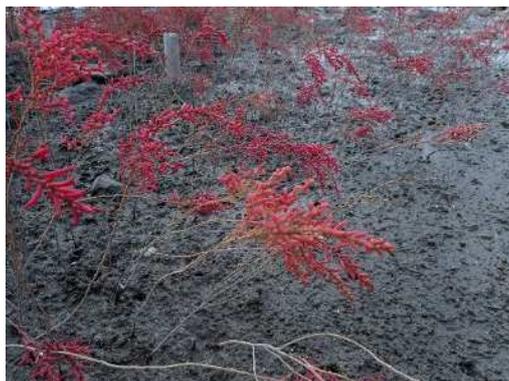
シチメンソウ

シチメンソウは、左岸側の六角大橋の上下流50m程度の範囲に局地的に分布しており、大潮の満潮時に冠水するような干潟や捨石上に溜まった粘土に富んだ湿った泥上に生育していた。

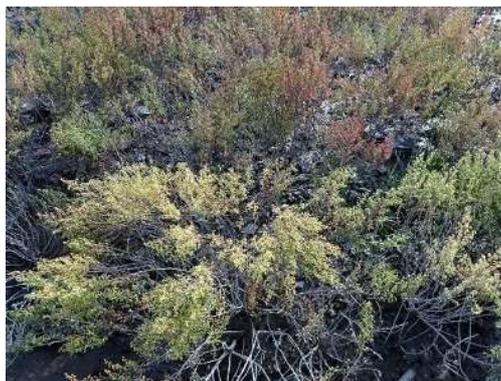
フクド

フクドは両岸に分布しており、捨石上に泥が溜まった場所のほか、泥が少ない捨石の隙間や礫が多い岸にも広く生育していた。右岸側ではフクドの陸側にアイアシが密生しており、一部はフクドと混生していた。

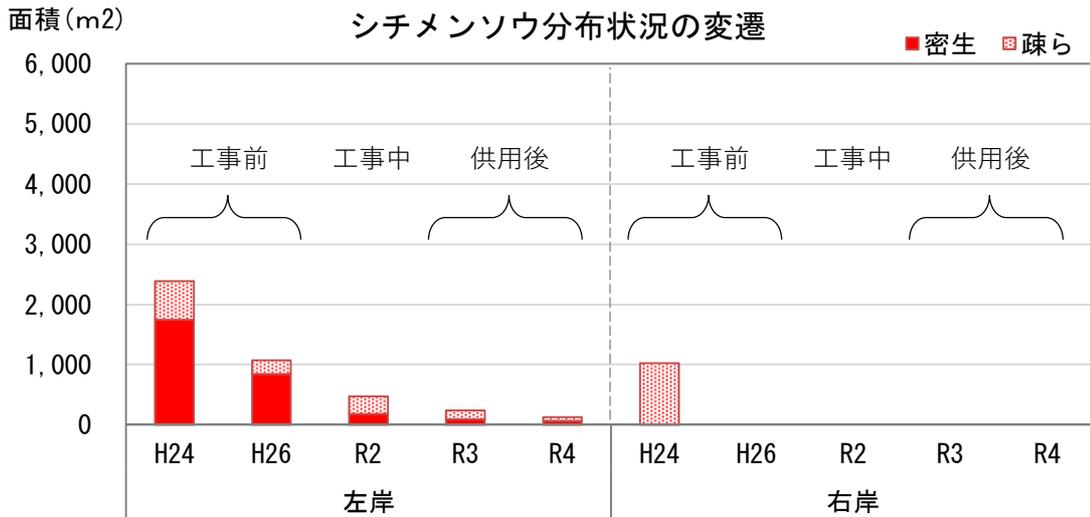
図 3.9-2 シチメンソウの分布面積の変遷

平成 24 年以降のシチメンソウの分布面積の変遷を図 3.9-2 に示す。シチメンソウは工事前の平成 24 年まで兩岸に生育していたが、工事直前の平成 26 年以降は右岸には生育していない。左岸側でも分布面積が年々減少しており、平成 24 年までシチメンソウが生育していた六角川大橋の下流側の捨石上にはシチメンソウが消失した後に平成 26 年以降フクドが生えており、令和 2 年以降は樋管より上流側に生育していたシチメンソウは消失していた。

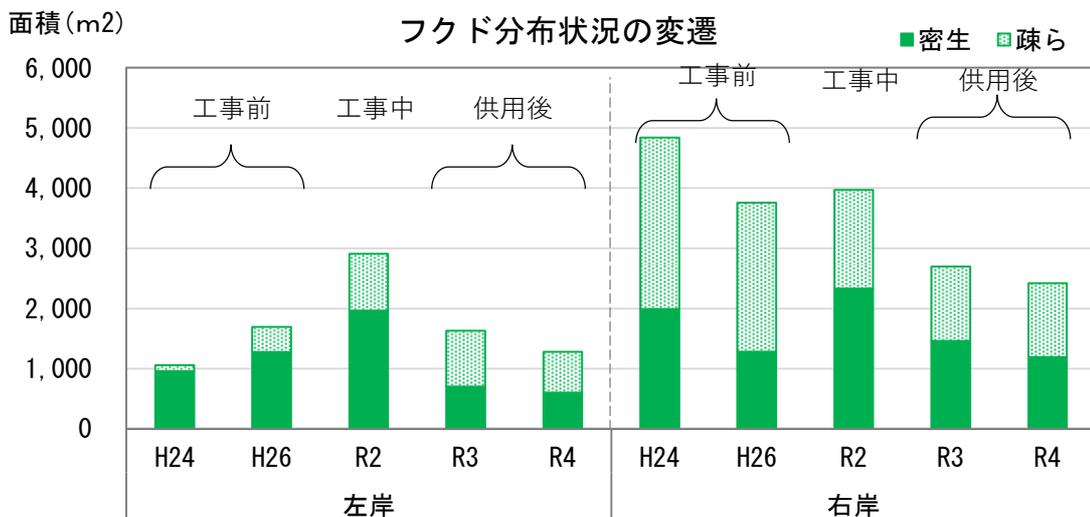
図 3.9-3 フクドの分布面積の変遷

平成 24 年以降のフクドの分布面積の変遷を図 3.9-3 に示す。フクドは工事前の平成 24 年の調査時から兩岸に分布していた。左岸では平成 26 年、令和 2 年にシチメンソウの生育箇所に侵入して置き換わり増加していたが、令和 3 年には減少した。右岸では平成 26 年に減少し、令和 2 年に回復したものの、令和 3 年は減少した。

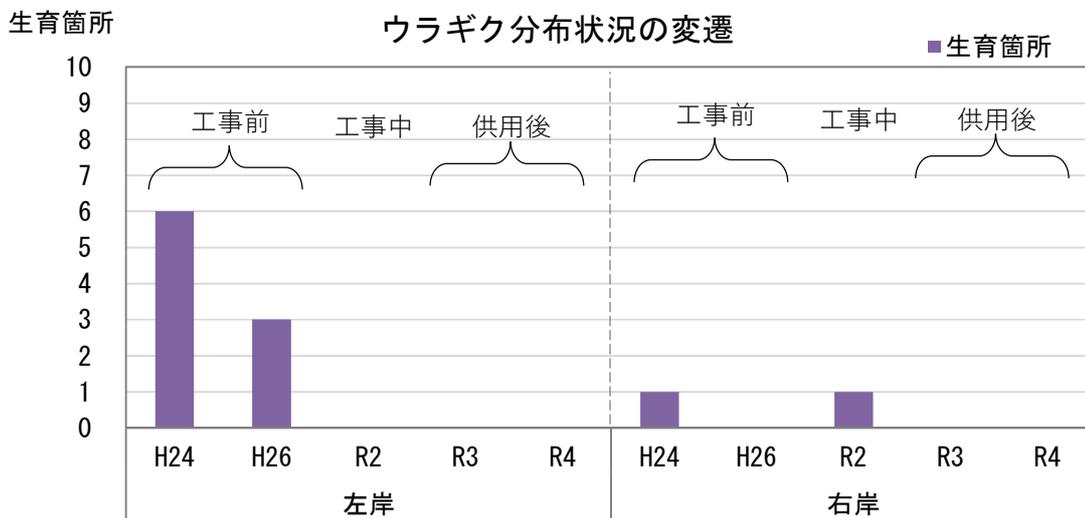
図 3.9-4 ウラギクの分布面積の変遷

平成 24 年以降のウラギクの分布面積の変遷を図 3.9-4 に示す。ウラギクは工事前から個体数が少なく、平成 24 年には六角川の左岸に 6 箇所分布していたが、平成 26 年の調査時には 3 箇所になり、令和 2 年以降は確認されていない。右岸では平成 24 年と令和 2 年に 1 箇所分布していたが、令和 3 年は確認されなかった。

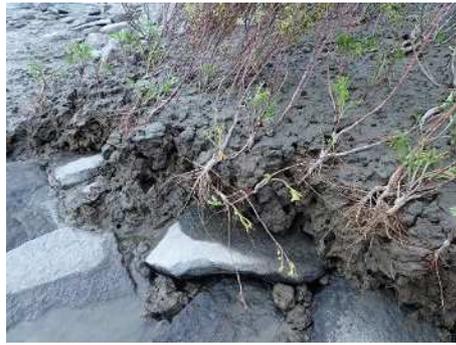
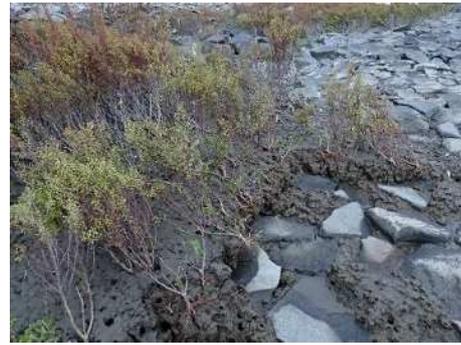
六角川水系では令和元年 8 月に大規模な出水が発生し、甚大な被害が発生した。また、令和 2 年・令和 3 年にも比較的規模の大きい出水が発生している。六角川大橋周辺のシチメンソウは、主に捨石の隙間や捨石の岸側に溜まった濁土の上に生育していたが、生育箇所を観察したところ、洗掘跡とみられる 10~30cm の段差があった。また、シチメンソウが減少した六角川大橋上流では、濁土が流亡して礫が目立つようになった所もみられた。

生育環境の悪化（左：洗掘跡とみられる段差 右：濁土が流亡し礫が目立つ）

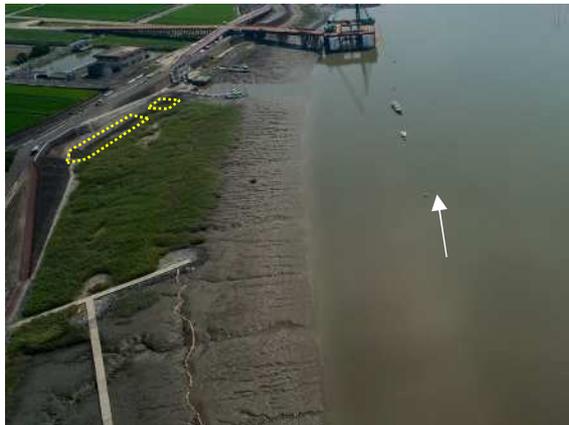
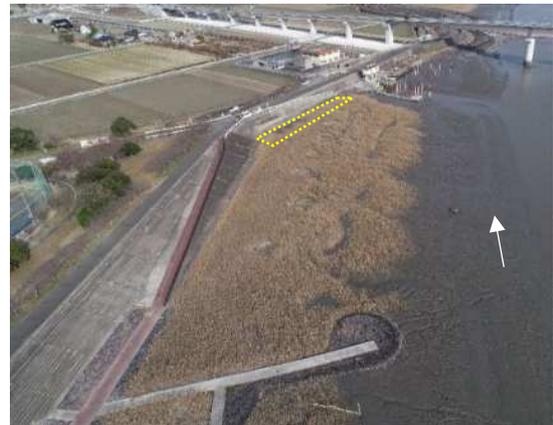
左岸側ではヨシ群落が次第に広がってきており、以前シチメンソウやウラギクの生育環境はヨシに覆われてきている。植生の遷移が進行することによって、シチメンソウやウラギクの生育環境が減少している可能性が考えられる。

平成 26 年 8 月 10 日撮影

令和 4 年 12 月 22 日撮影

※黄色の点線囲いは以前シチメンソウなどが生育していた範囲を示す。令和 2 年～令和 4 年には生育が確認されなかった。

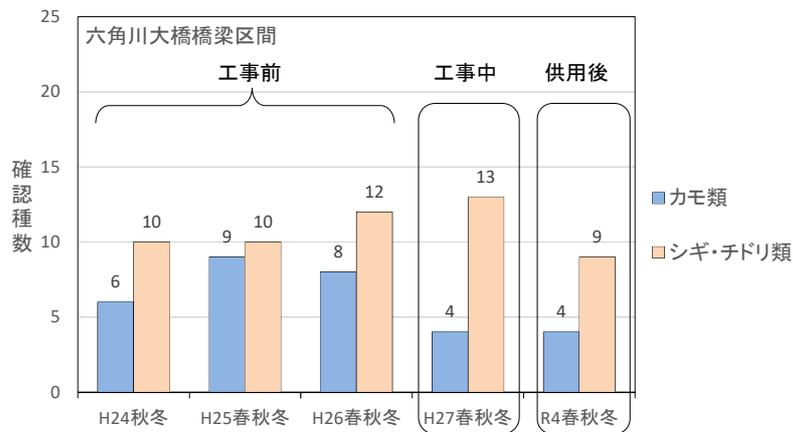
図 3.10-2 カモ類、シギ・チドリ類の確認種数の経年変化（六角川大橋橋梁区間）

供用後の本調査結果からシギ・チドリ類の経年変化をみると、六角川大橋橋梁区間では、工事前 10～12 種、工事中 13 種、供用後 9 種であった。六角川河口域では、工事前 7～19 種、工事中 16 種、供用後 15 種であった。

カモ類の経年変化をみると、六角川大橋橋梁区間では、工事前 6～9 種、工事中 4 種、供用後 4 種であった。六角川河口域では、工事前 10～12 種、工事中 12 種、供用後 6 種であった。

シギ・チドリ類やカモ類の出現種数や確認個体数には年毎に変動がある。本調査は供用後 1 年目のモニタリングであったが、橋梁完成後における事業の影響を把握する上では、今後もモニタリングを継続し、鳥類への影響を評価する必要がある。
