3. 令和5年度の事後調査の結果及びその結果の検討

3.1. 調査結果の概要

3.2. 地盤（地下水位）

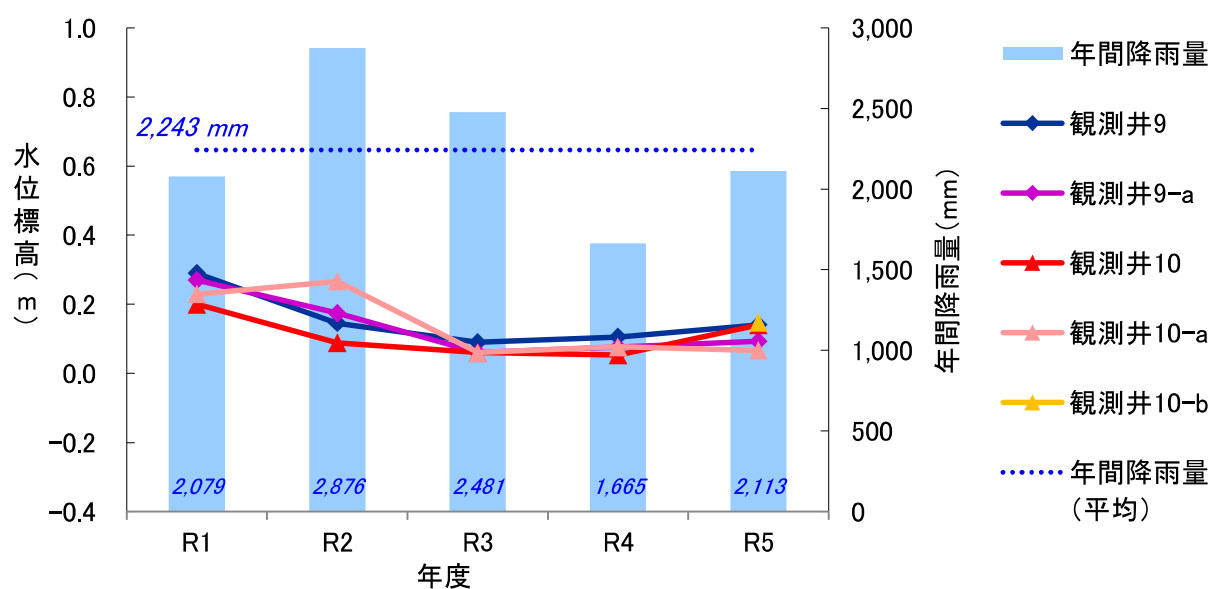
図 3.2-3 冬季における地下水位の変動と年間降雨量

観測井 9・9-a・10・10-a の 4 地点では、調査開始当初から今年度までの水位標高の変化量は-0.18m～-0.06m で、前年度調査からの変化量は-0.01m～0.09m であった（観測井 10-b は令和 5 年に新設されたため、比較データは無い）。

調査開始当初と比較して地下水位はやや低下しているが、R3 以降は各調査地点で安定した水位となっている。

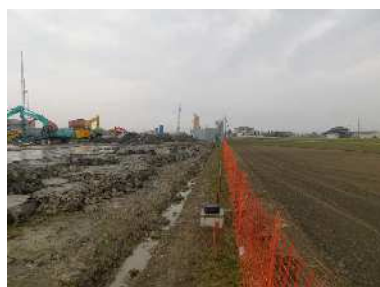
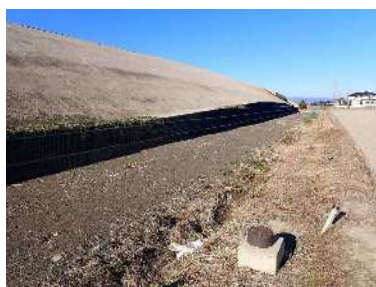
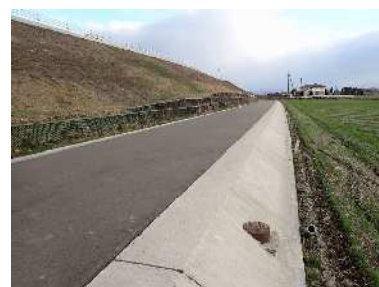
図 3.4-3 県有沿 64 周辺の施工状況

区間で最も大きい変動が見られたのは、調査開始当初から 0.039m の沈下が生じた県有沿 64（観測井 9）である。周辺の測点では同程度の沈下は生じていないが、県有沿 64 近傍では側道の施工に伴う転圧・舗装等が行われたことから（図 3.4-3）、局所的な沈下であったと考えられる。

施工箇所近傍での局所的な沈下は見られたものの、地盤高の変化に一様の傾向が見られないことから、軟弱地盤の改良及び改良地盤の存在による地盤沈下は生じていないと判断できる。したがって、環境保全措置の実施により、環境への影響は事業者の実施可能な範囲で回避又は低減が図られていると判断される。

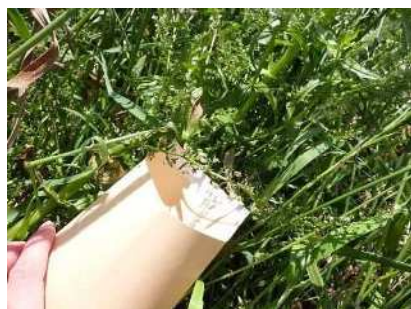
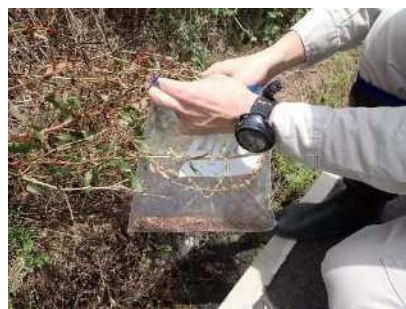
図 3.7-2 種子・瘦果の採集状況

追加の環境保全措置として播種を行うため、過年度播種場所の周辺の耕作地、道路法面部からカワヂシャとコギシギシの種子を採集した。両種とも結実個体を確認できたため、現地にて花序をビニール袋で覆い、花序を揺らして袋中に（カワヂシャ：種子、コギシギシ：瘦果）を採集し、室内で精製作業を行った。

カワヂシャの種子の採集状況

コギシギシの瘦果の採集状況

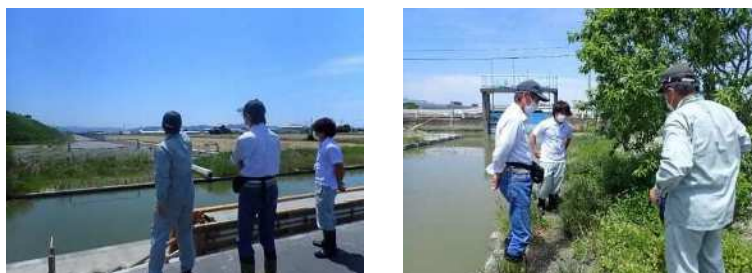
図 3.7-3 学識経験者との播種候補地の選定状況

播種地選定にあたっては、令和5年5月24日に学識経験者に現状の播種地を確認の上、追加播種地の状況を確認していただき、2箇所の播種地候補地を選定した。

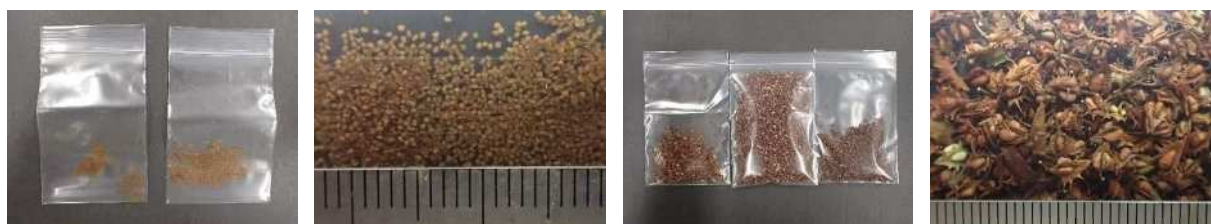
図 3.7-4 播種に使用した種子・瘦果

カワヂシャの種子

種子の拡大写真

コギシギシの瘦果

瘦果の拡大写真

播種作業は、令和5年11月9日に実施した。播種時期は、学識経験者の助言を参考にして、気温が下がり他の植物が枯れ始めた頃に設定した。

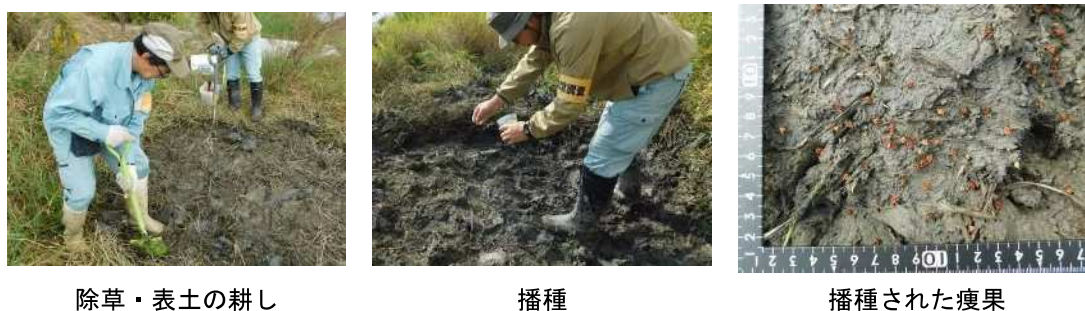
図 3.7-5 播種作業の状況

播種は、除草・表土の耕しを行った上で実施した。

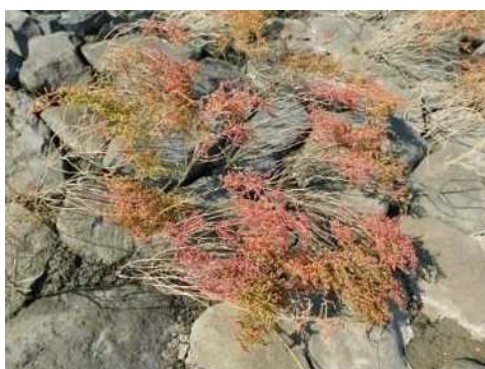
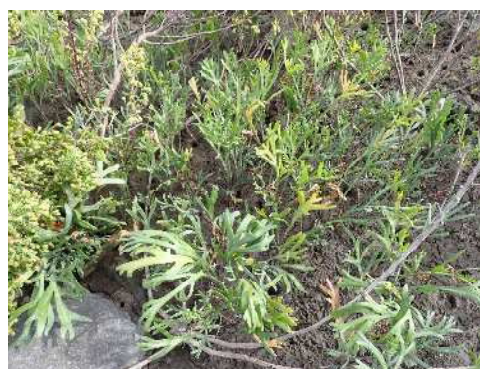
図 3.8-2 塩生植物（重要な種）の確認状況

シチメンソウは、左岸側の六角大橋の下流25m程度の範囲に局地的に分布しており、大潮の満潮時に冠水するような干潟や捨石上、捨石の隙間に溜まった粘土に富んだ湿った泥上に生育していた。

フクドは、兩岸に分布しており、捨石上に泥が溜まった場所のほか、泥が少ない捨て石の隙間や礫が多い岸にも広く生育していた。右岸側ではフクドの陸側にアイアシが密生しており、一部はフクドと混生していた。

シチメンソウ

フクド

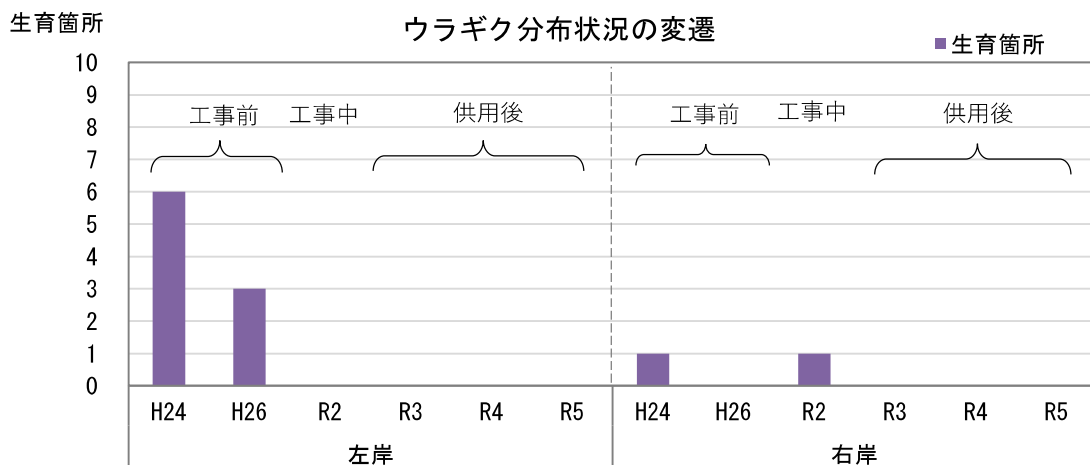
図 3.8-5 ウラギクの分布面積の変遷

ウラギクは工事前から個体数が少なく、平成 24 年には六角川の左岸側に 6 箇所分布していたが、平成 26 年の調査時には 3 箇所になり、令和 2 年以降は確認されていない。

右岸側では平成 24 年と令和 2 年に 1 箇所分布していたが、令和 3 年以降は確認されなかった。

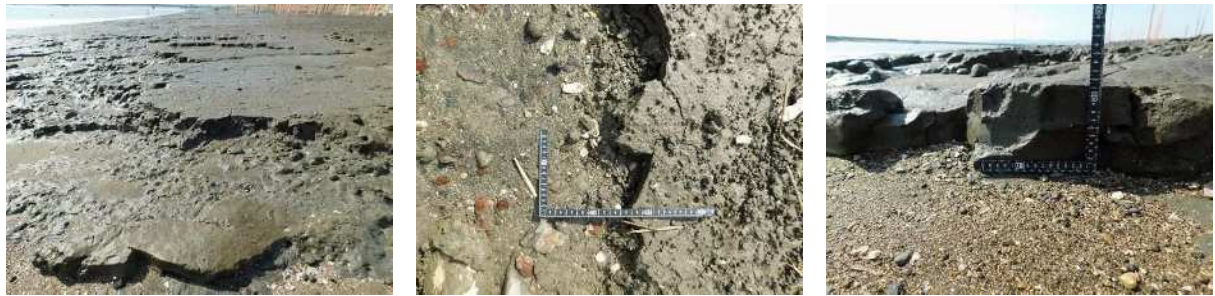
図 3.8-7 ウラギクの分布面積の変遷

塩生植物の分布範囲周辺では、干潟の底質が泥質から砂礫質に変化している箇所が見られた。砂礫質と泥質の層の間に 10cm 程度の段差が生じている箇所も見られたことから、近年の大規模な出水によって表層の泥質が流出し、砂礫質の層が露出したと推測される。

シチメンソウやウラギク、フクドは、泥質の干潟に生育するため、泥質が減少したことによって分布範囲が縮小した可能性が考えられる。

生息範囲周辺の干潟の洗掘状況

泥質が減少し砂礫質に変化

干潟に 10 cm 程度の段差が発生

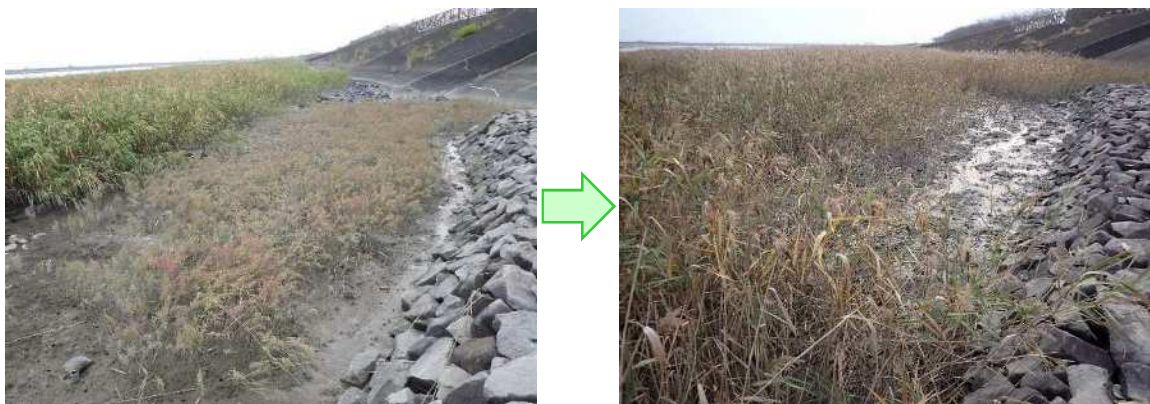
図 3.8-8 ウラギクの分布面積の変遷

過年度にシチメンソウやウラギクが確認された場所では、ヨシが優占する状況となっていた。ヨシとの競合によって、シチメンソウやウラギクが減少した可能性が考えられる。

シチメンソウの群落広がる干潟
平成 26 年 9 月 30 日撮影

ヨシ群落広がる干潟
令和 5 年 11 月 16 日撮影
