# 佐賀県原子力環境安全連絡協議会を開催しました。

令和2年8月5日に玄海町で行われた第90回佐賀県原子力環境安全連絡協議会の概要を紹介します。

## 玄海原子力発電所の運転状況等

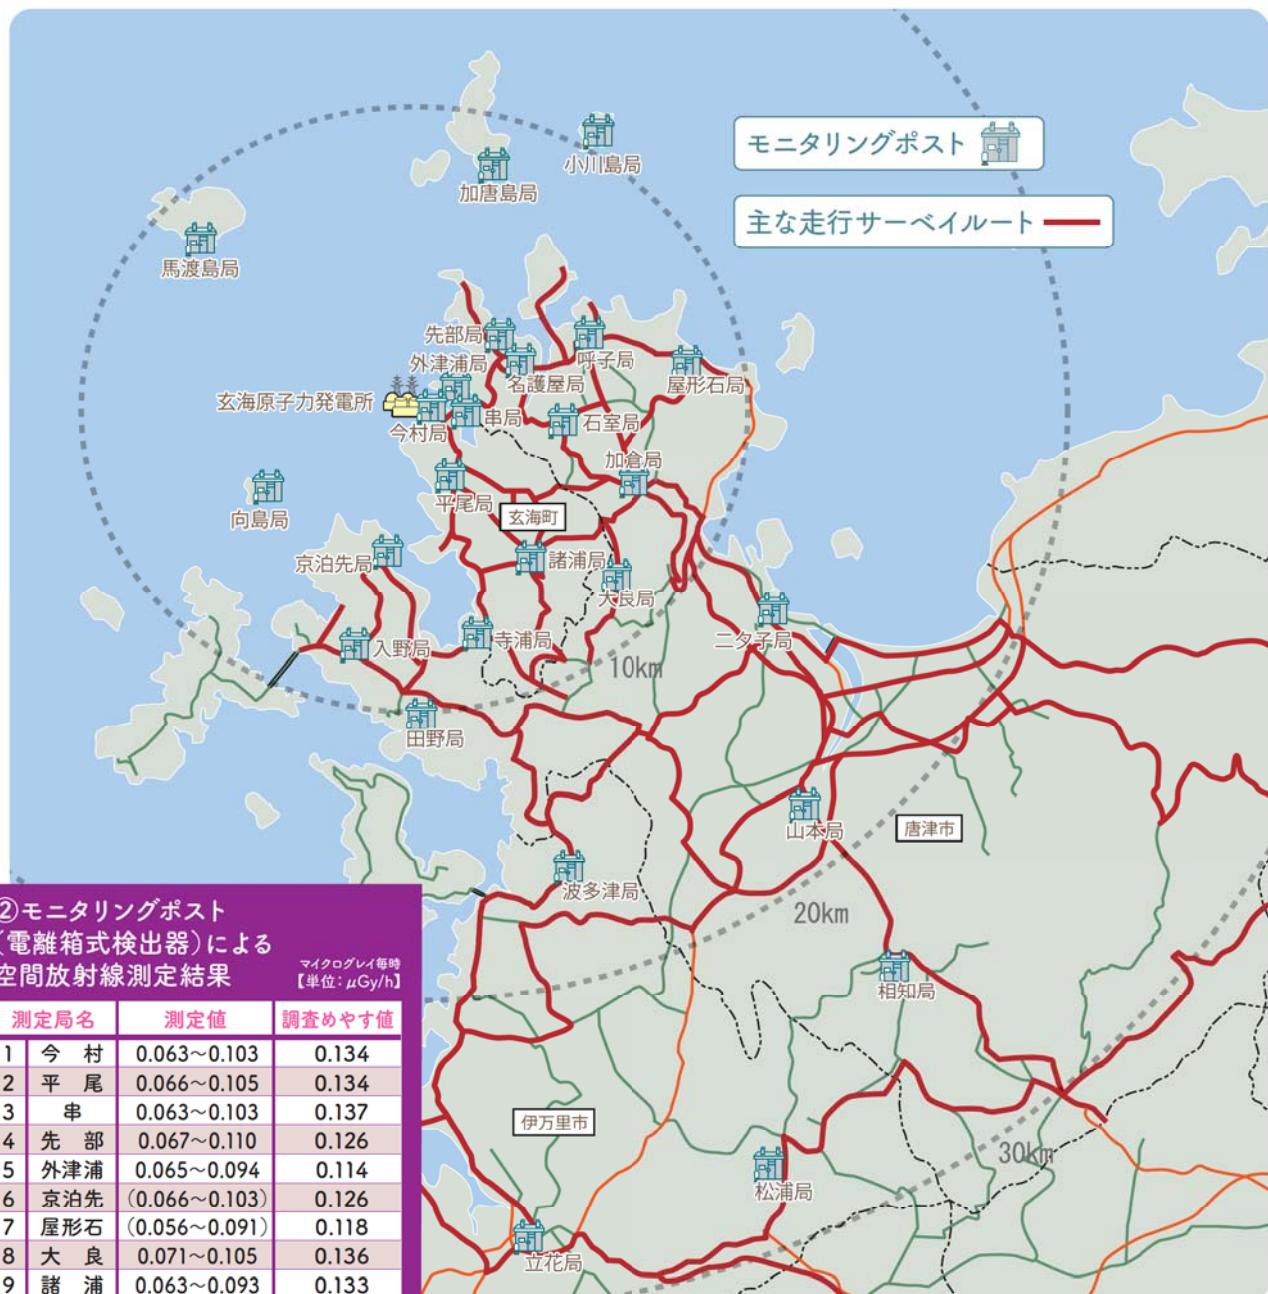
○玄海原子力発電所から30km圏内の空気中の放射線をモニタリングポストで連続測定しています。

②モニタリングポスト  
(電離箱式検出器)による  
空間放射線測定結果

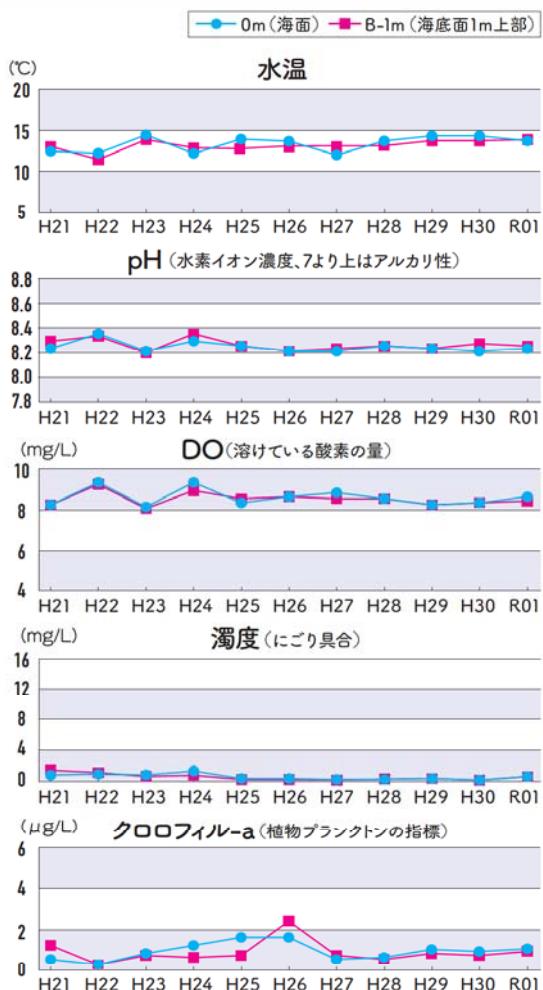
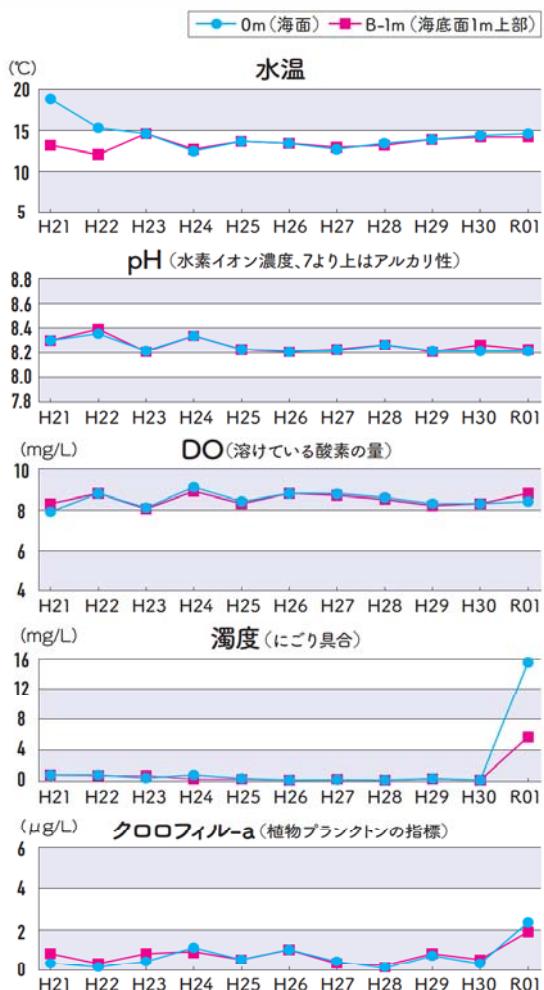
### 冬季水質調査結果の推移(抜粋)

確認された植物プランクトン  
(タラシオシラ属)の群体  
日本沿岸で水温の低い冬季に  
よくみられる。

3、4号放水口付近で1°C以上の水温上昇がみられましたが、範囲は限定的でした。  
水質調査で濁度とクロロフィル-aの値が高くなりましたが、一時的に植物プランクトンが  
増殖している状態であったことが原因と考えられます。  
その他の水質調査及び付着生物調査の結果は、過去の変動の範囲内でした。

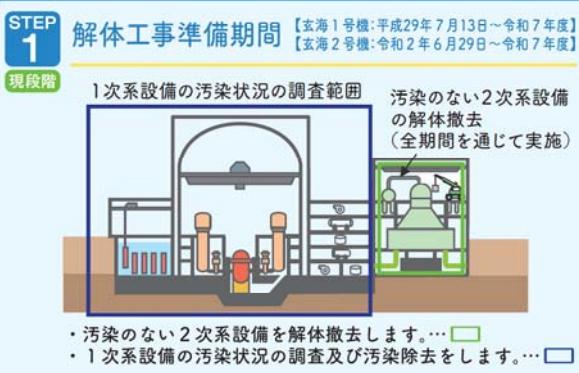
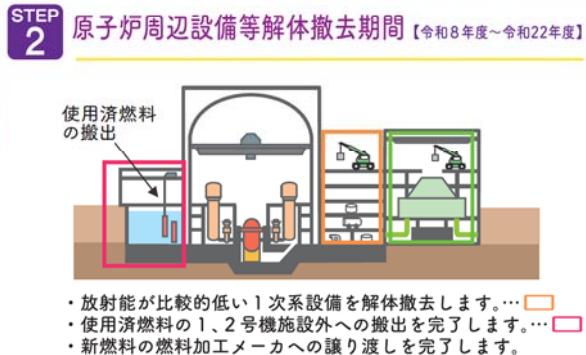
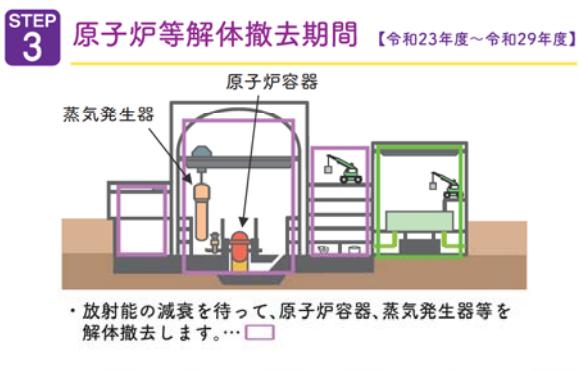
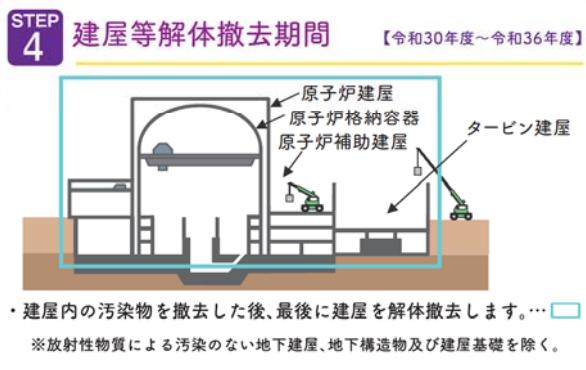
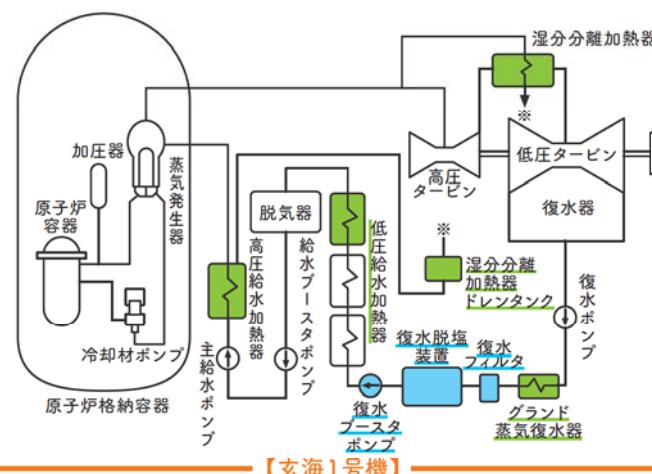
- 廃止措置は大きく4段階に分けて実施します。※第2段階以降は1、2号機同時に実施

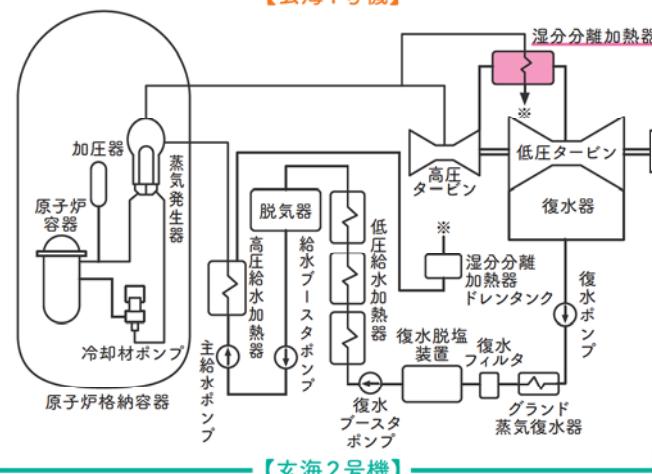
- 汚染のない2次系設備のうち「第3低圧給水加熱器」「湿分分離加熱器ドレンタンク」「グランド蒸気復水器」を令和元年度に解体撤去しました。
- 現在、「復水ブースタポンプ」「復水脱塩装置」「復水フィルタ」の解体に向けた準備を実施しています。

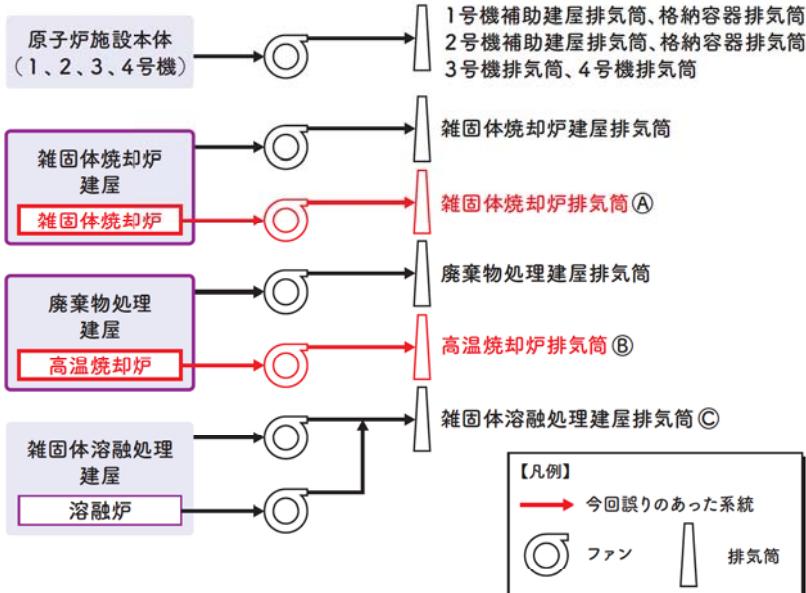
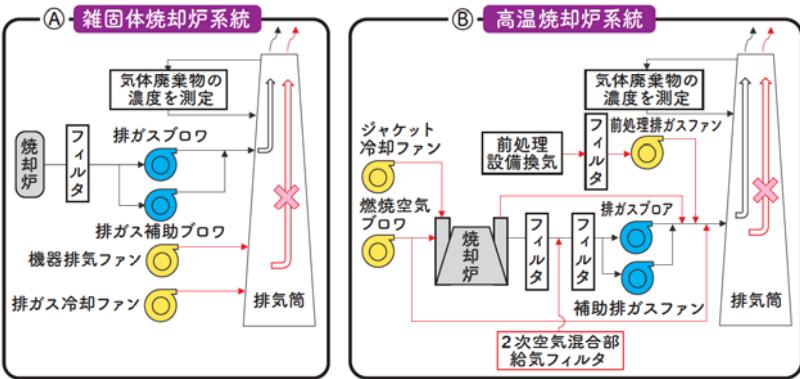
- 令和2年4月9日、九州電力は、原子炉施設本体とは別の建屋にある雑固体焼却炉及び高温焼却炉の各排気筒から放出しているトリチウムの放出量を誤って算定しており、昭和58年からこれまでの間、定期的に国及び自治体へ報告してきた値に誤りがあることを確認した。
- トリチウム放出量の算定にあたり、排気筒に繋がる全てのファンを考慮すべきところ、一部のファンを考慮していなかった。

- トリチウム放出量を自動算定する放射線管理システムを設計する際、設計と運用の担当間で、相互にチェックする機能が働いていなかった。

- 評価に含めているファン(放射線管理システムに登録していたファン)
- 評価に含めていなかったファン(放射線管理システムに登録していなかったファン)

- 設備を設計する際に、設計した者以外が様々な視点でシステムを検証する仕組みを平成15年度から導入

- 設備やシステムと設計情報との整合確認を確実に行い、設計で要求したとおりの機能が維持されていることの確認を徹底するとともに、設計管理についても様々な気付きを多様な視点で評価し、改善する活動を確実に運用

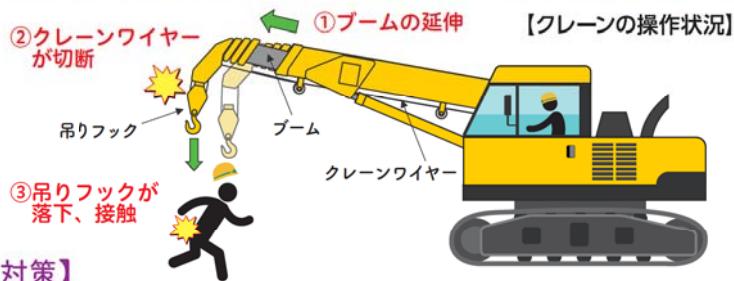
- 令和元年10月1日、玄海原子力発電所構内の土木作業において、吊荷がない状態でクレーンのブームを伸ばしたところクレーンワイヤーが切れ、吊りフックが落下し作業員1名に接触した。

- 吊りフックを十分に下げない状態でブームを延伸した。
- 吊りフックとブームの接触を避けるために設けられている「クレーンワイヤーの巻き過ぎ防止装置」が解除されていた。

- クレーン操作者に対し、クレーン操作の基本ルール（吊フックを十分に下げた状態でブームを延伸させる等）について教育を実施
- 原則として巻き過ぎ防止装置の解除は行わないことや、クレーン操作開始前に操作者がクレーンの状態を確認することを明文化

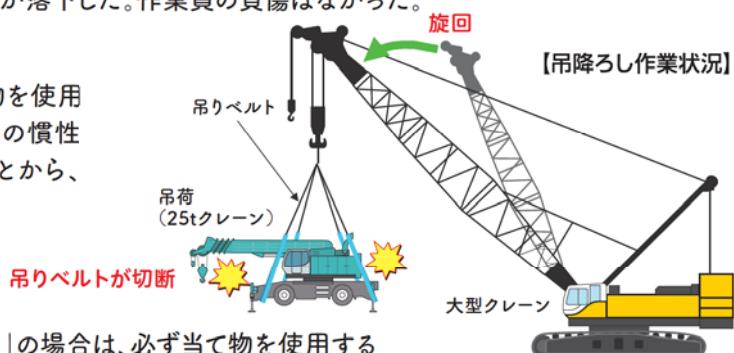
- 令和2年4月13日、玄海原子力発電所構内の土木作業において、大型クレーンで吊荷（25tクレーン）の吊降ろし作業を実施していたところ、吊りベルトが切れ、吊荷が落下した。作業員の負傷はなかった。

- 吊荷と吊りベルトが接する箇所（角部）に、当て物を使用していなかったこと、大型クレーンの旋回停止時の慣性力により、一部の吊りベルトに荷重が集中したことから、吊りベルトが切断したと推定した。

- 吊荷と吊りベルトが接する箇所の形状が「角」の場合は、必ず当て物を使用する
- 吊りベルトは、かかる荷重を考慮し耐荷重に更に余裕をもったものを使用する

- 九州電力社員及び請負会社社員に対し、クレーン作業など危険を伴う作業時における基本ルールの周知徹底、教育を実施

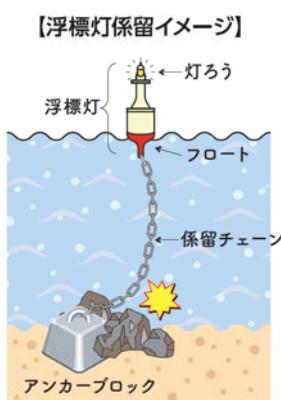
- 令和2年4月26日、玄海原子力発電所周辺海域において航路の明示等のために設置している浮標灯8基のうち1基が設置場所になく、トリカ崎付近の海上で浮遊していたのを監視カメラにより確認し、翌日、回収した。
- 潜水調査等の結果、浮標灯の係留チェーンが摩耗により切断していることが確認された。当該浮標灯の係留チェーンを太いサイズに変更
- その他に設置している浮標灯7基についても潜水点検を実施し、異常のないことを確認した。
- 今後は定期的に綿密な潜水点検を実施することとした。
