公共事業に係る効果等について

急傾斜地崩壊対策事業

佐留志地区

佐賀県 県土整備部 河川砂防課

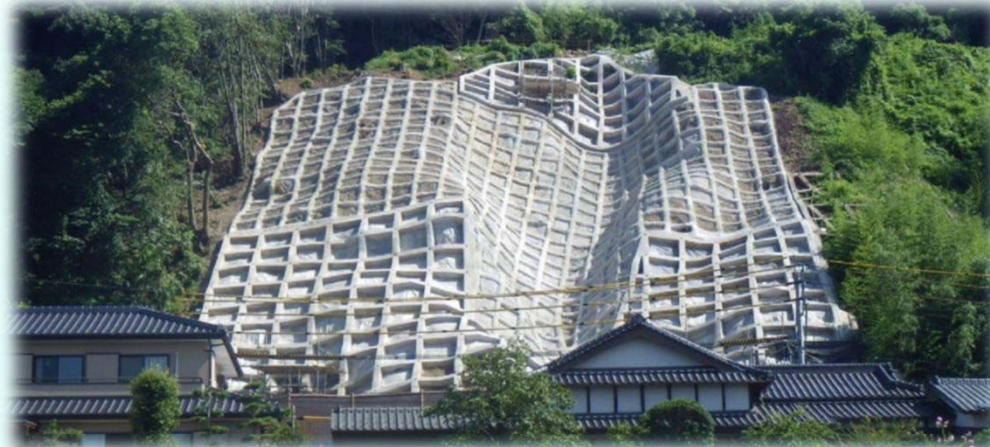
H24撮影

急傾斜地崩壊対策事業(佐留志地区)

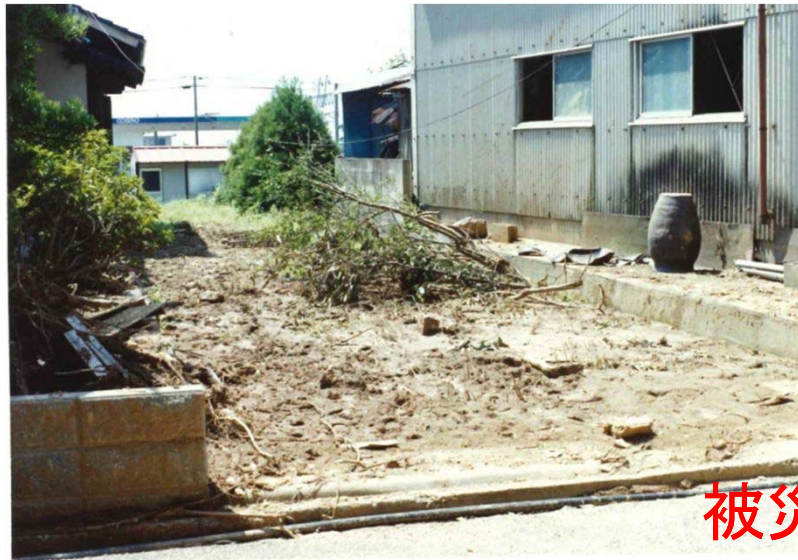
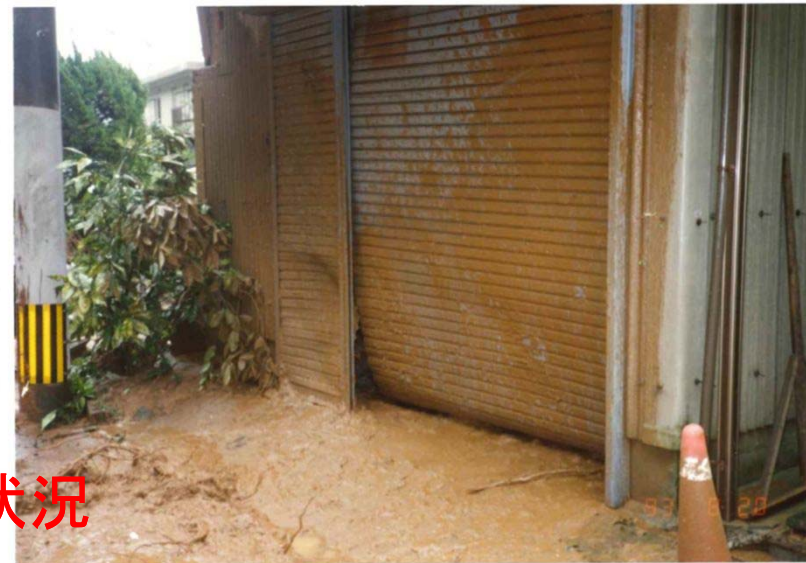
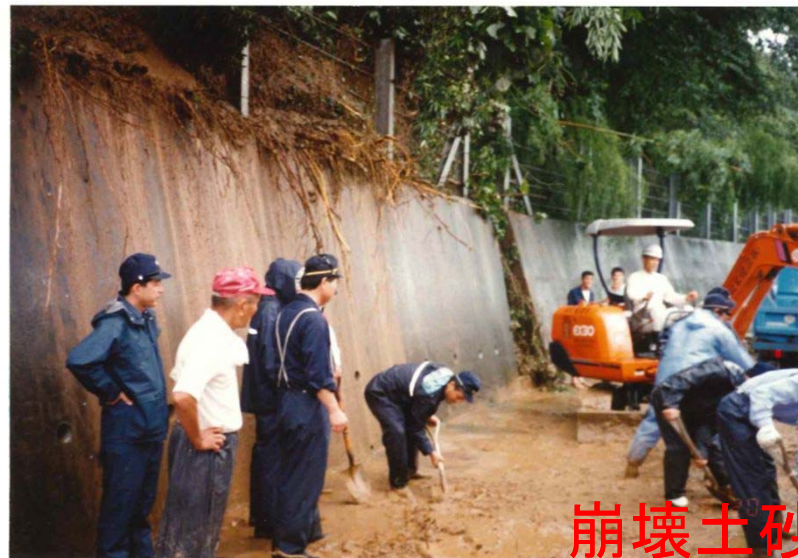
佐留志地区で発生した過去(H5年)の災害

被災状況

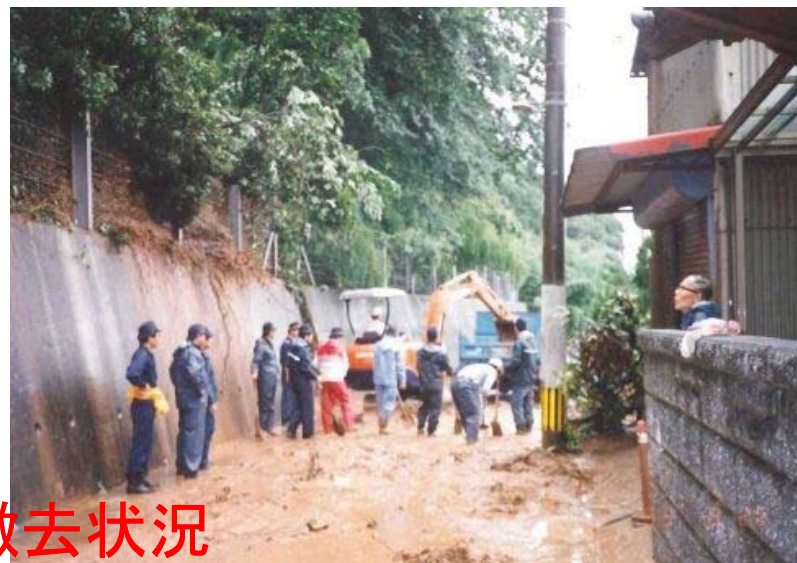
崩壊土砂撤去状況

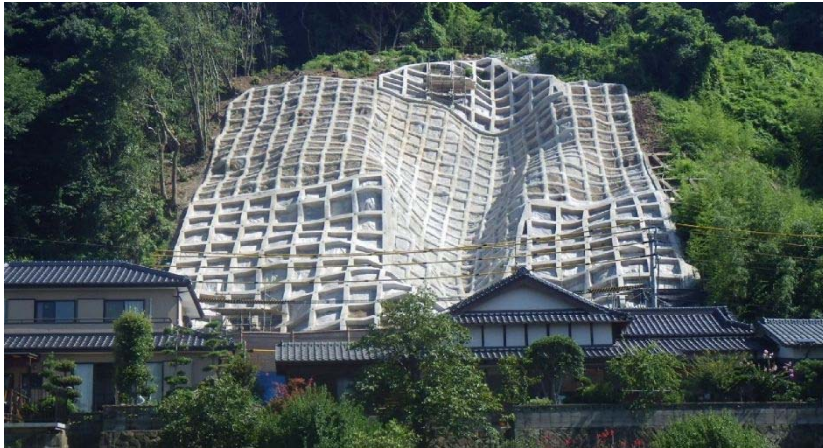
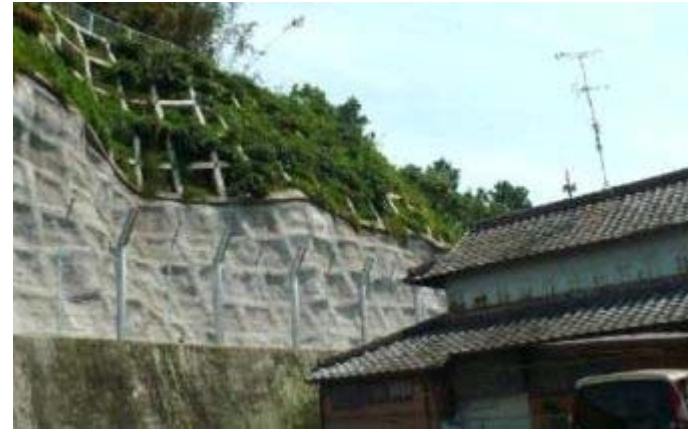
施工時

・工事で斜面の木々などを伐採したことから、一時的に緑が少なくなり、周辺環境に変化があったが、法枠内に植生吹付した箇所では緑が復元され、従前の環境に戻っている。

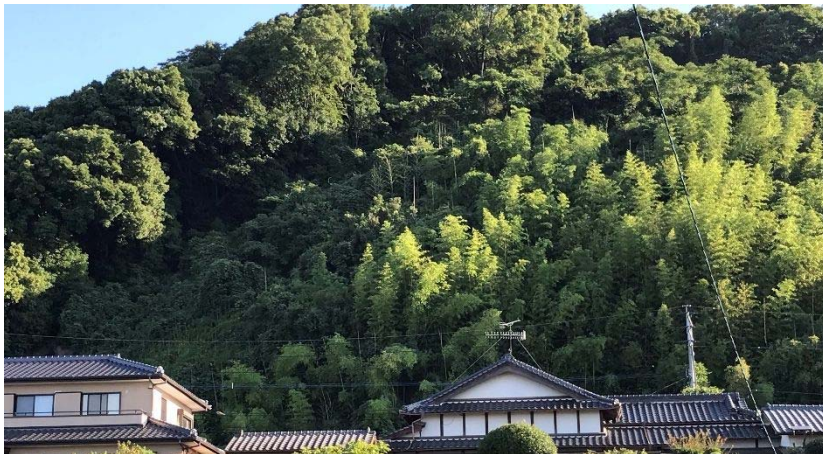
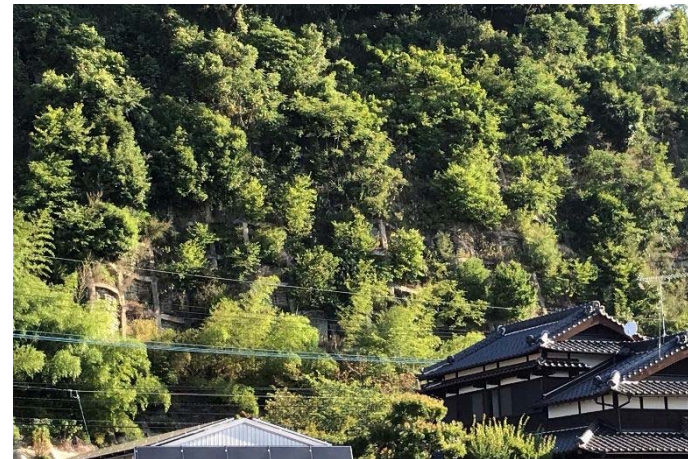
R1. 6月
現況
