環境放射能調査結果

(令和4年4月～9月)

令和5年2月1日
佐賀県環境センター

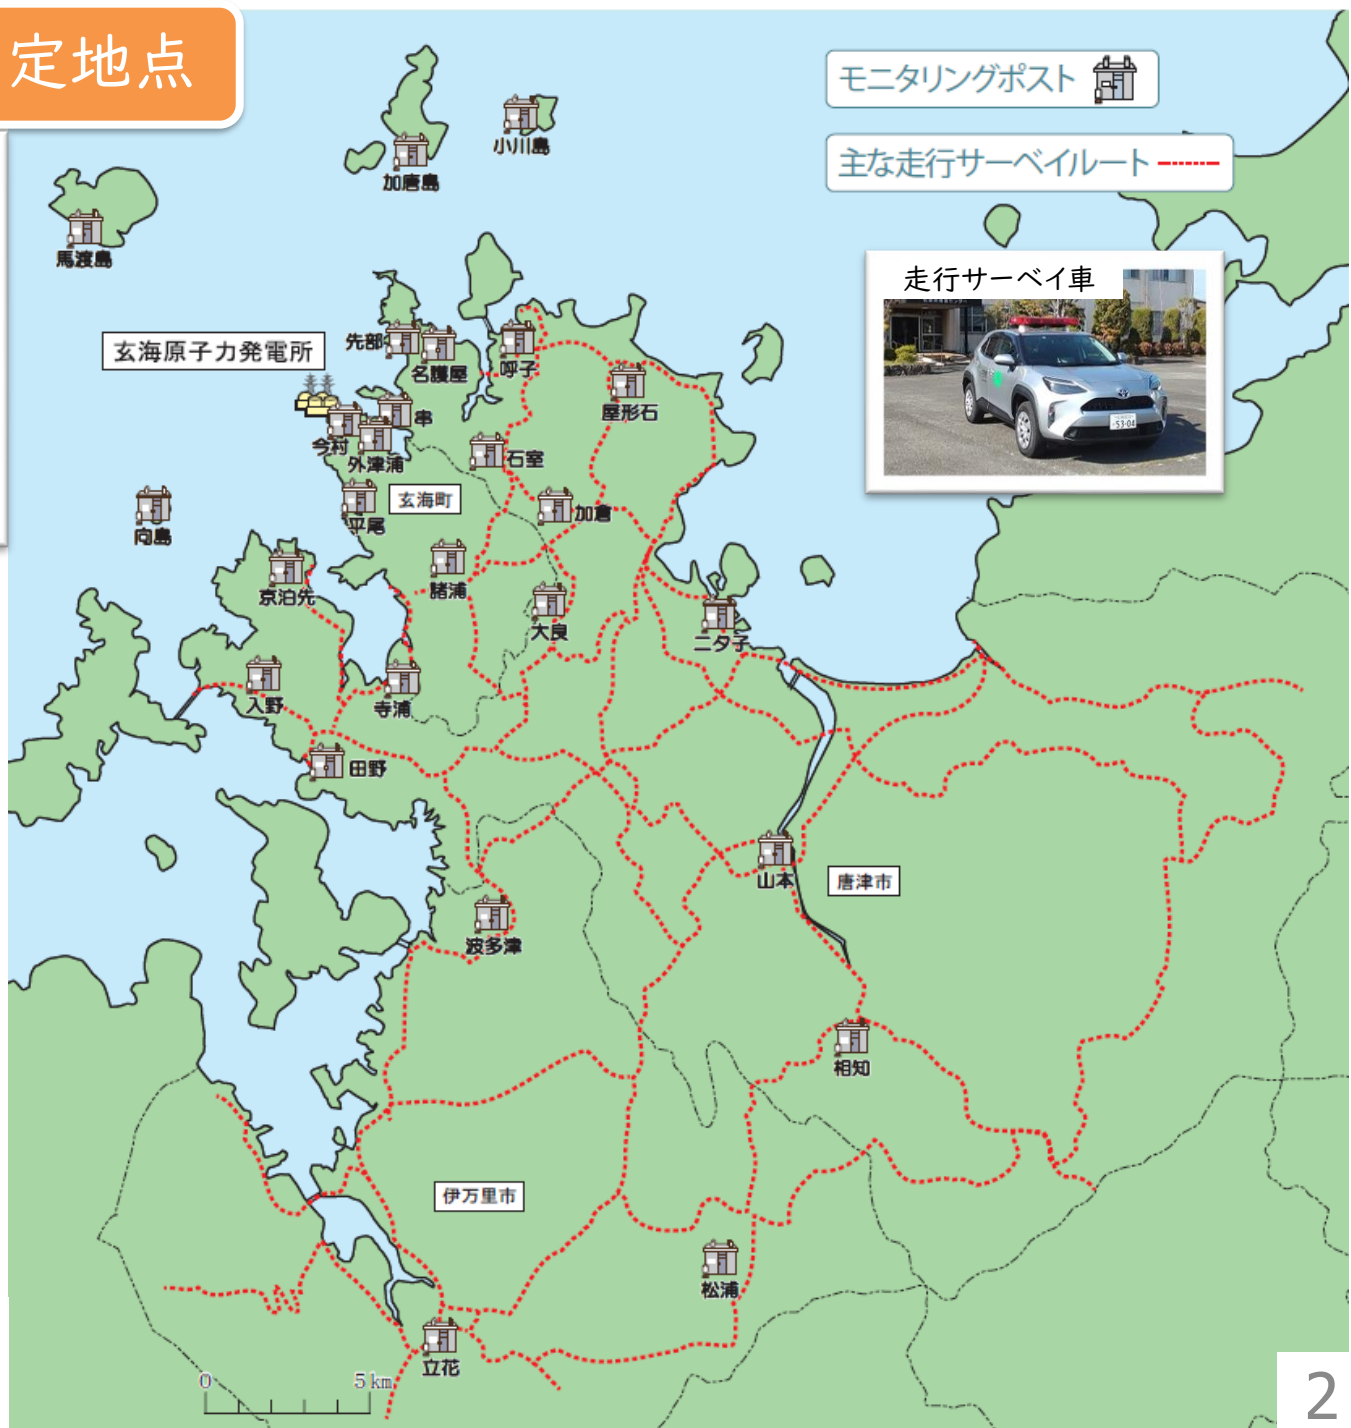
①空間放射線の測定地点

常時監視地点※

※ この他、発電所敷地内に九州電力の常時監視地点としてモニタリングポストが4地点、放水口モニタが3地点ある。

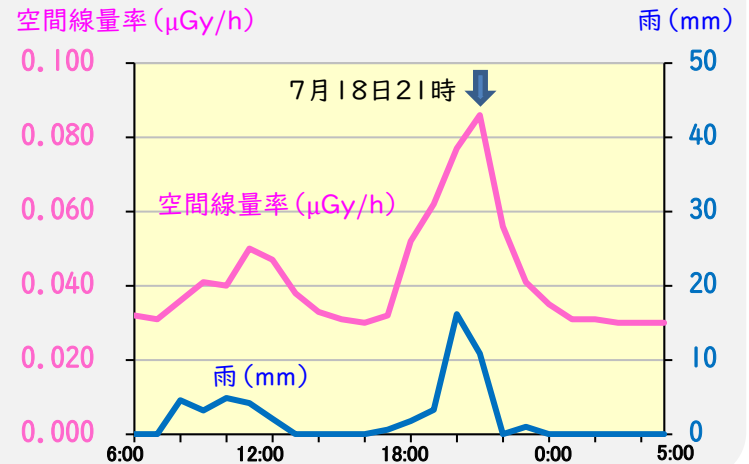
【令和4年7月18日 6時～7月19日 5時】

空間線量率は、降雨と連動して上昇しており、調査めやす値を超えた要因であることを確認した。

（降雨と連動した値の上昇例）

空間線量率（μGy/h）

調査めやす値を超えたその他の地点についても同様に、降雨によるものであることを確認した。
