令和5年度 特別史跡「名護屋城跡並陣跡」保存整備委員会

第1回環境整備専門部会 会議資料

名護屋城跡並陣跡保存整備事業について

【名護屋城跡】令和5年度整備工事・発掘調査実施箇所位置図

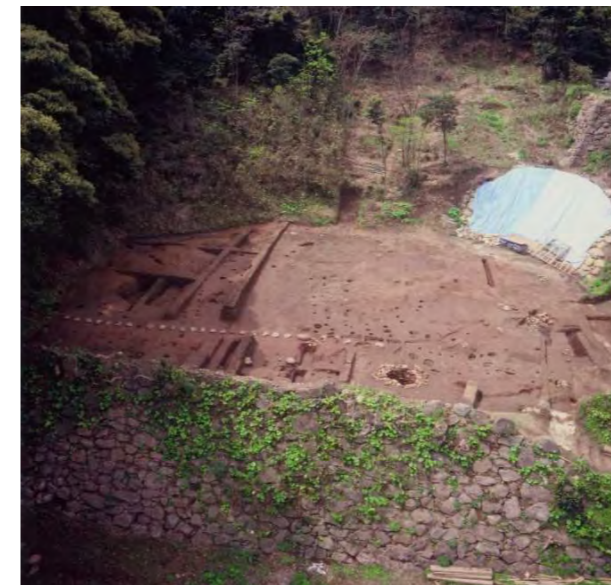
草庵茶室跡発掘調査状況(全景)

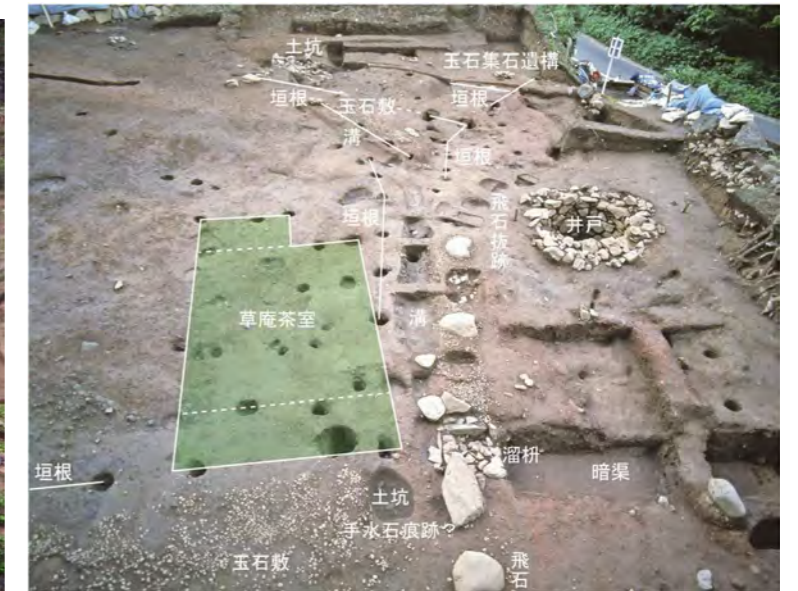
草庵茶室跡発掘調査状況(茶室部分)

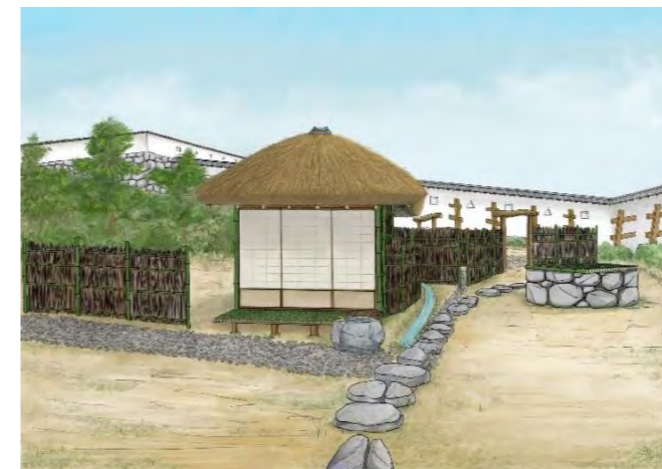
草庵茶室復元想像図

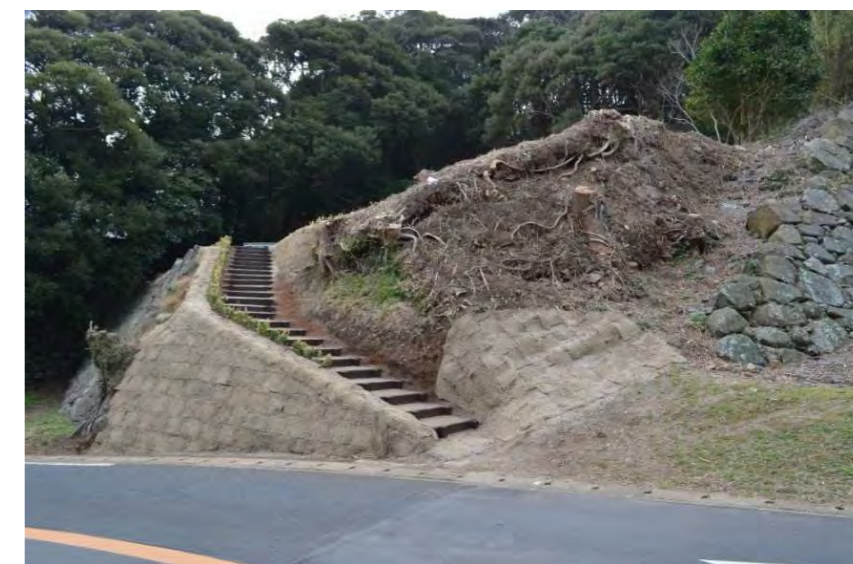
北側法面 (北から見る)

上山里丸草庵茶室跡北側法面の石垣が積まれていない部分について、露出している栗石等が崩落しないように、盛土と植生によって地盤の安定化を図るための実施設計を行う。

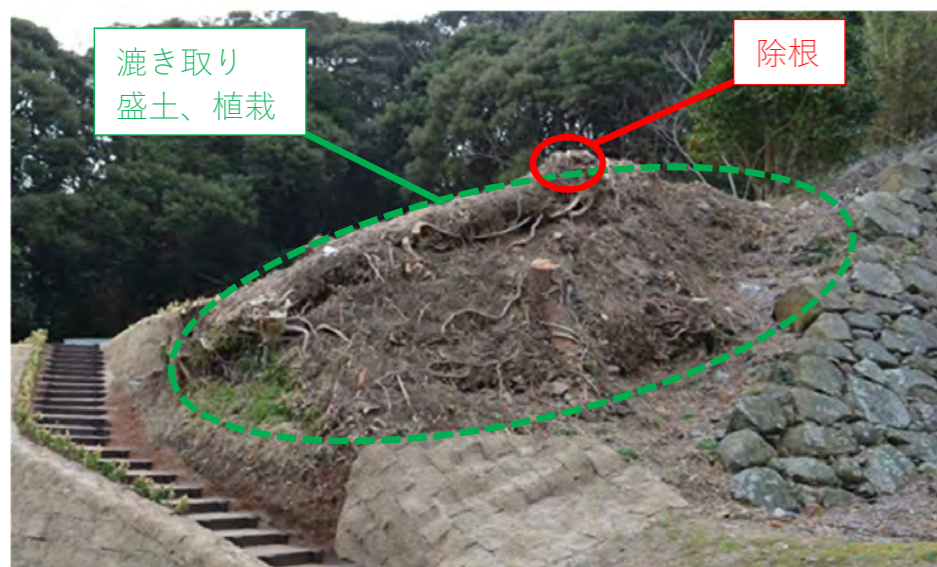
設計範囲の概要

漉き取り
盛土、植栽

除根

【漉き取り】…樹木の根により浮き上がった土を漉き取る。

【除根】…土を浮き上がらせている切株を除根する。

【盛土】…石垣が積まれていない部分に土嚢を木口積みし、栗石等の崩落を防止する。

【植栽】…盛土の表面に張芝と植生マットを敷き、植栽することで盛土の安定化を図る。

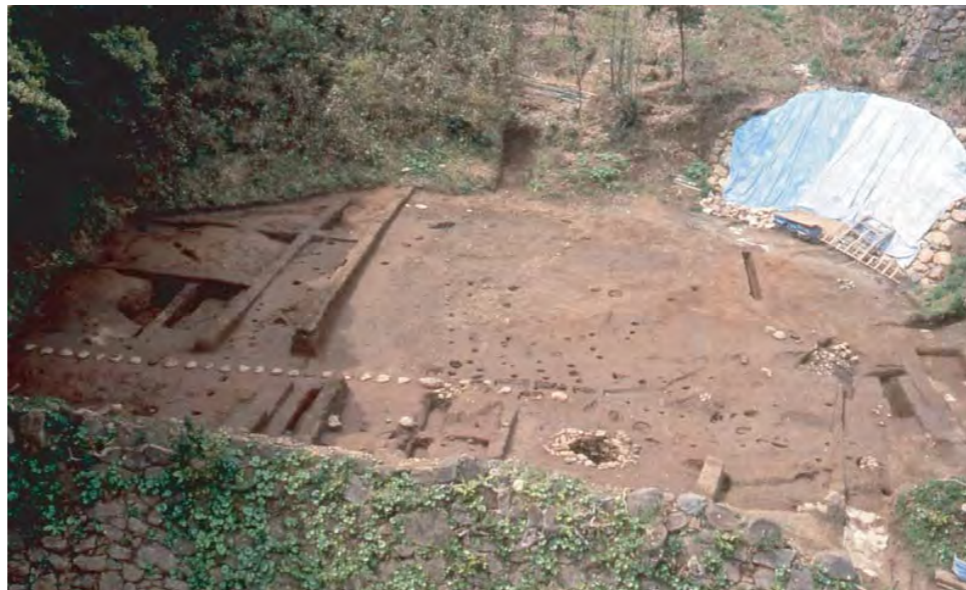
上山里丸北西部で発見された茶室跡の発掘調査は、平成9年度から10年度（1997～98）に実施されました。名護屋城での「茶の湯」文化が窺える重要な遺構です。

上山里丸草庵茶室跡発掘調査状況（北東から）

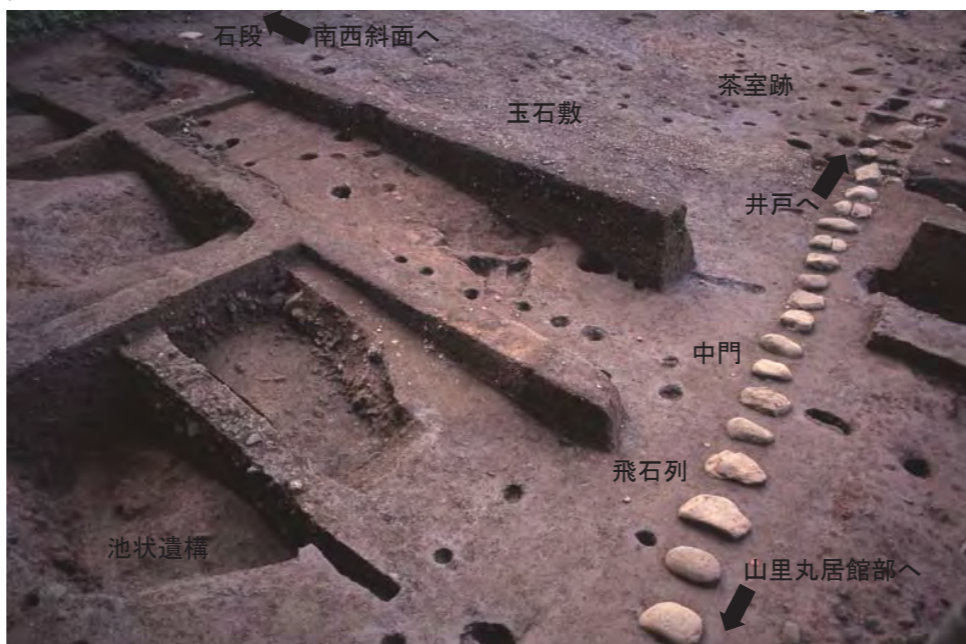
石段、玉石、飛石、垣根跡、池状遺構（東から）

発掘調査では、南西斜面地足元の石段から茶室前まで敷かれる玉石敷や山里丸居館部が位置する南東方向から井戸跡まで直線的に延びる飛石を確認しました。

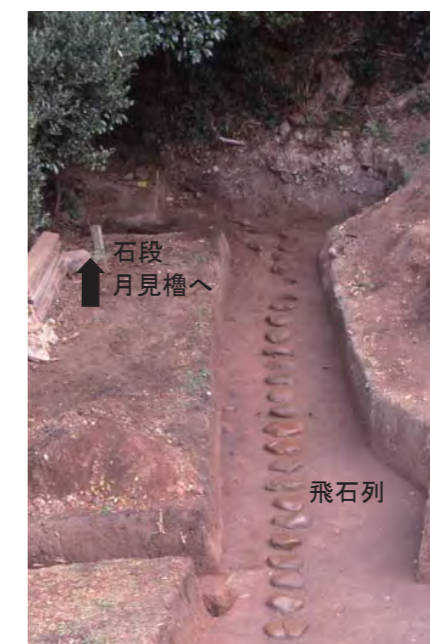
飛石列と石段（北西から）

飛石列上には中門、脇には垣根を配置し、茶室へ至る路地空間を構成していました。また、山里丸居館部に向かう飛石列の先で石段も見つかっています。なお、曲輪北隅部の通路は、近現代に造られたものです。

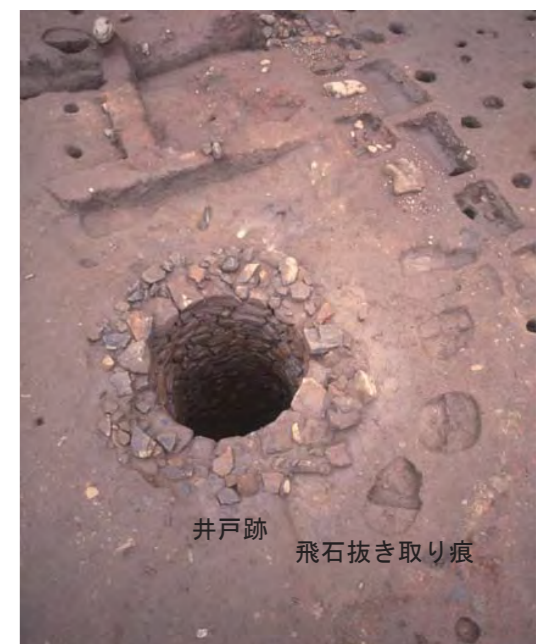
井戸跡周囲の飛石抜き取り痕（北西から）

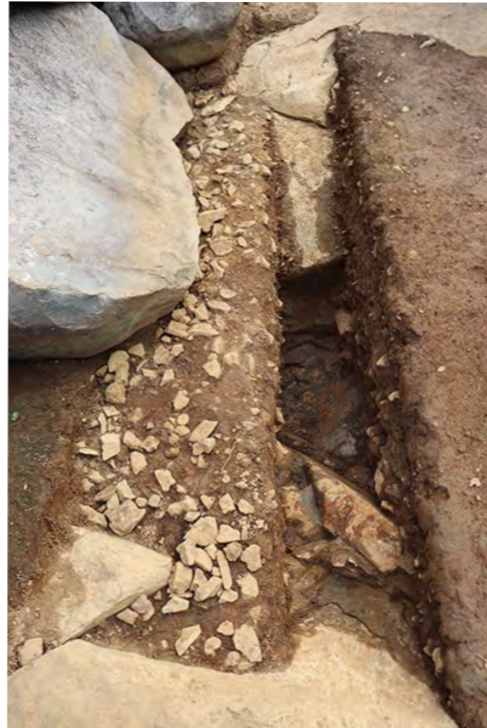
第 487 調査区 礫面・岩盤検出状況 (北東から)

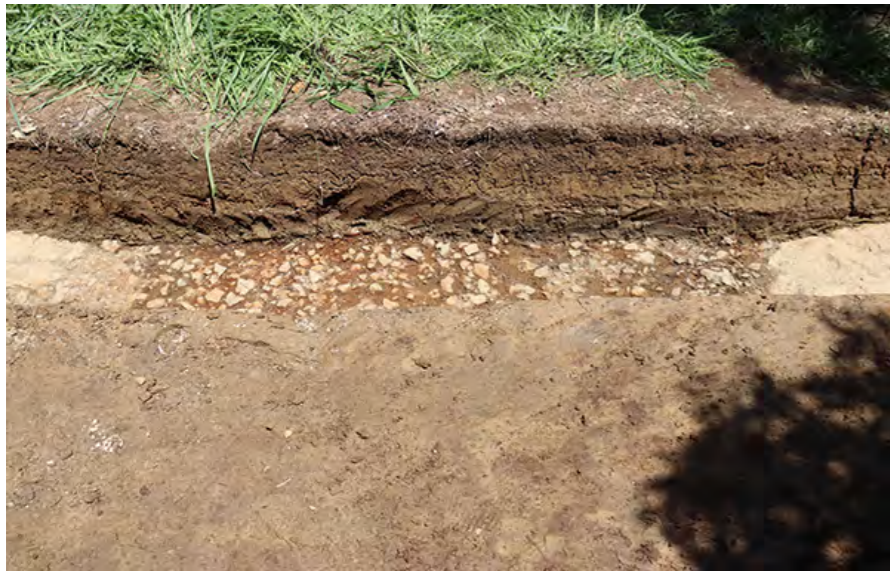
第 490 調査区 礫面・岩盤検出状況 (西から)

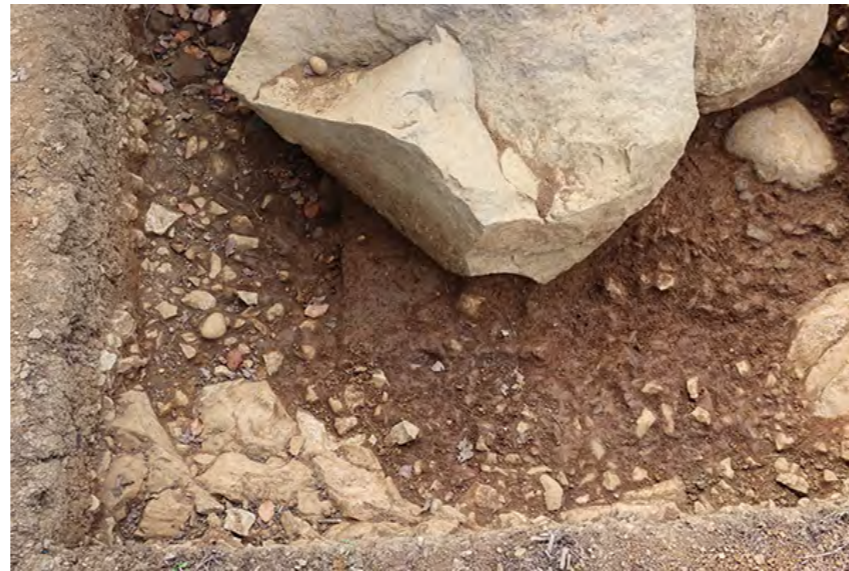
第 487 調査区 礫面検出状況 (南東から)

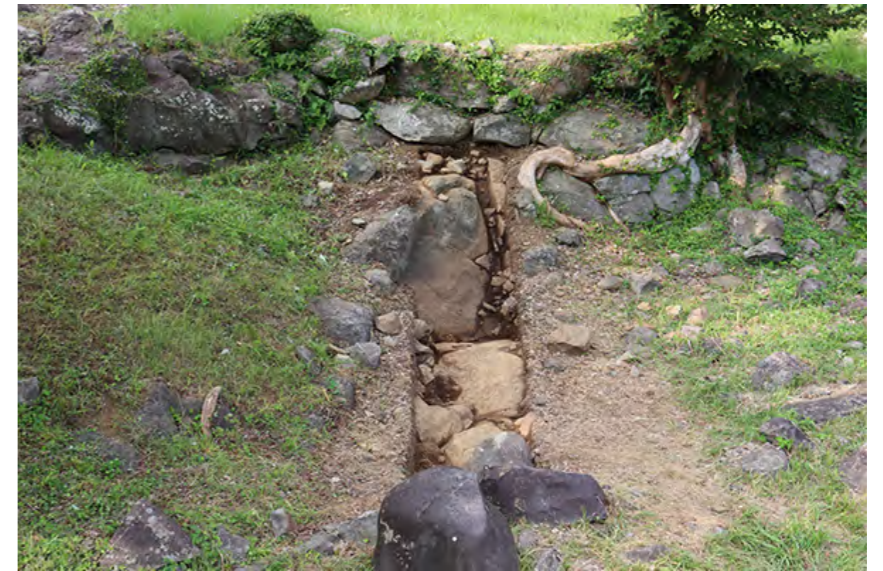
第 492 調査区 岩盤検出状況 (南西から)

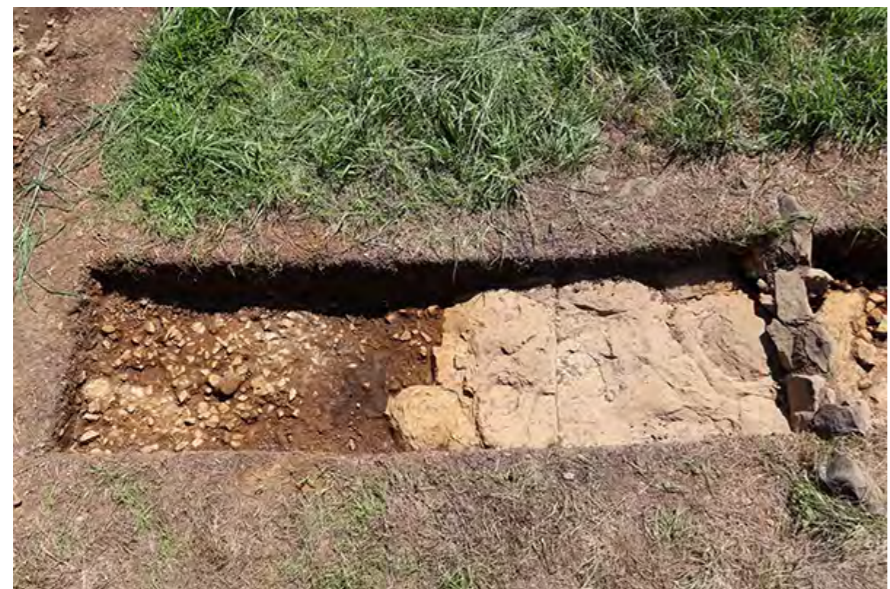
第 487 調査区 北西拡張区 礫面・岩盤検出状況 (北東から)

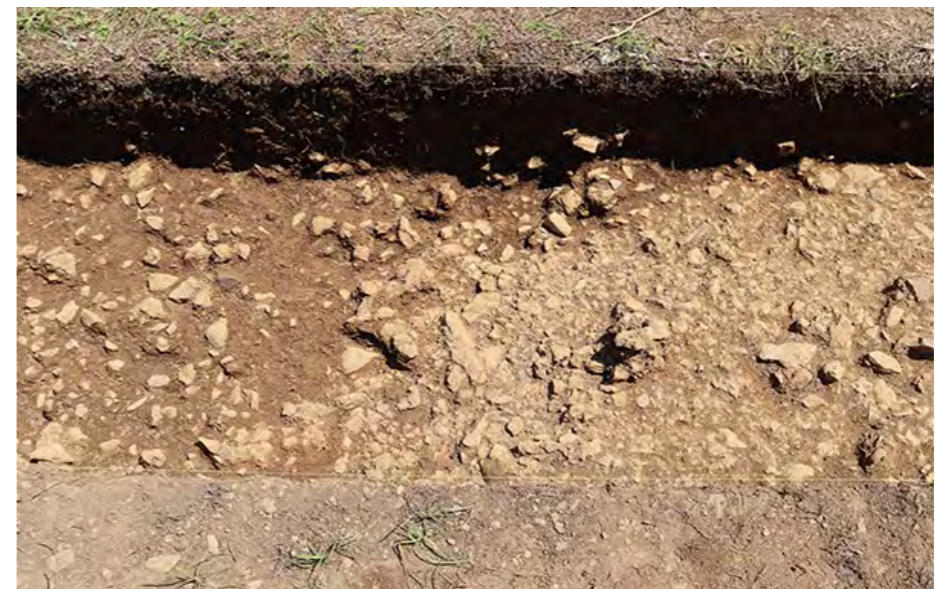
第 493 調査区西区 礫面検出状況 (南から)

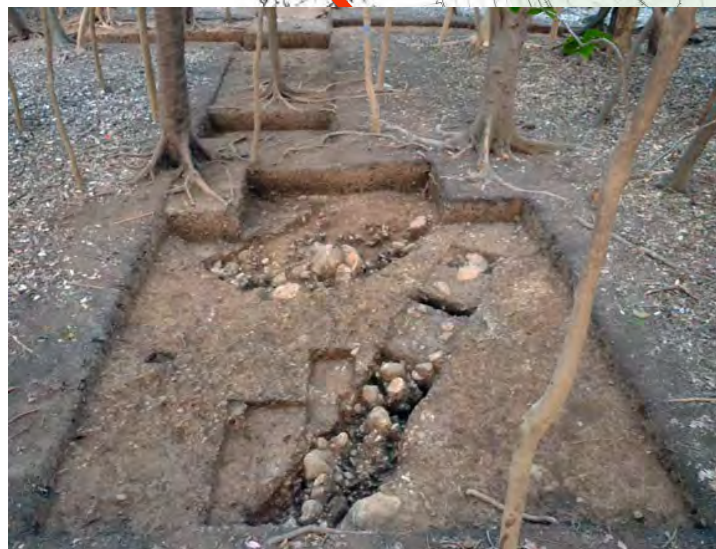
6. 主郭西部調査区 溝跡検出状況(西から)

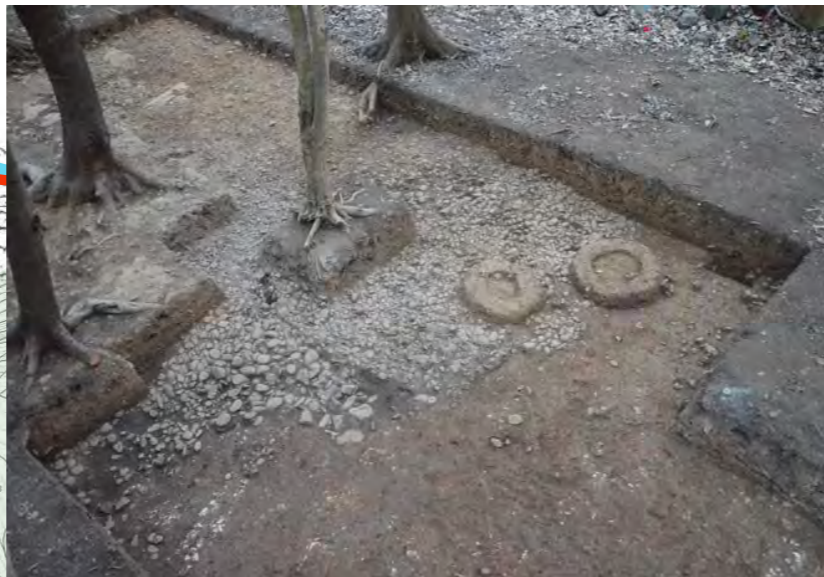
3. 主郭東部調査区 玉石敷検出状況(北西から)

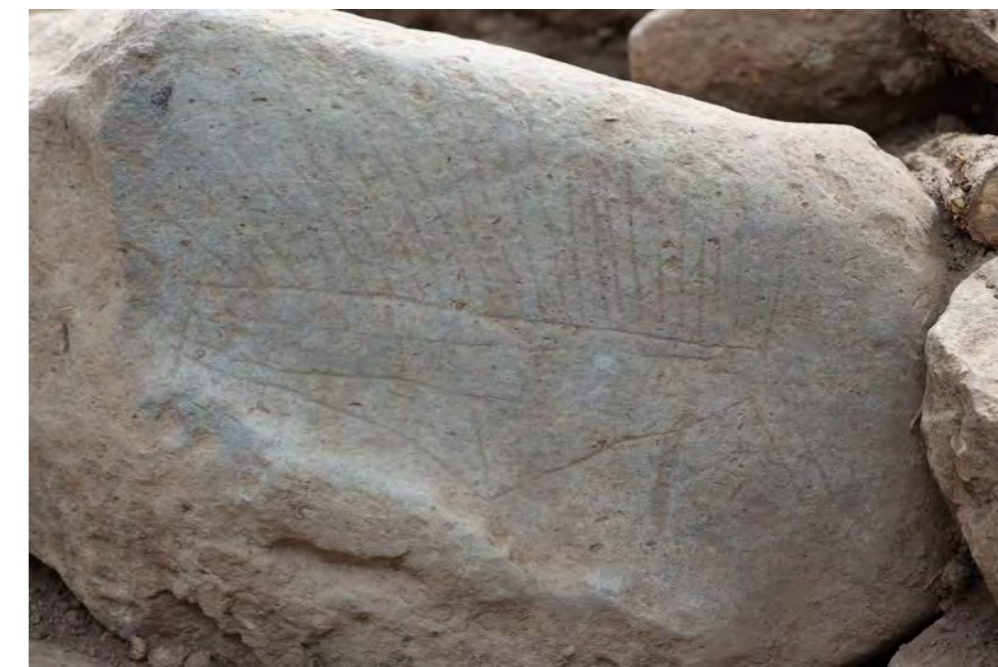
5. 主郭南部調査区線刻(舟)検出状況(北から)

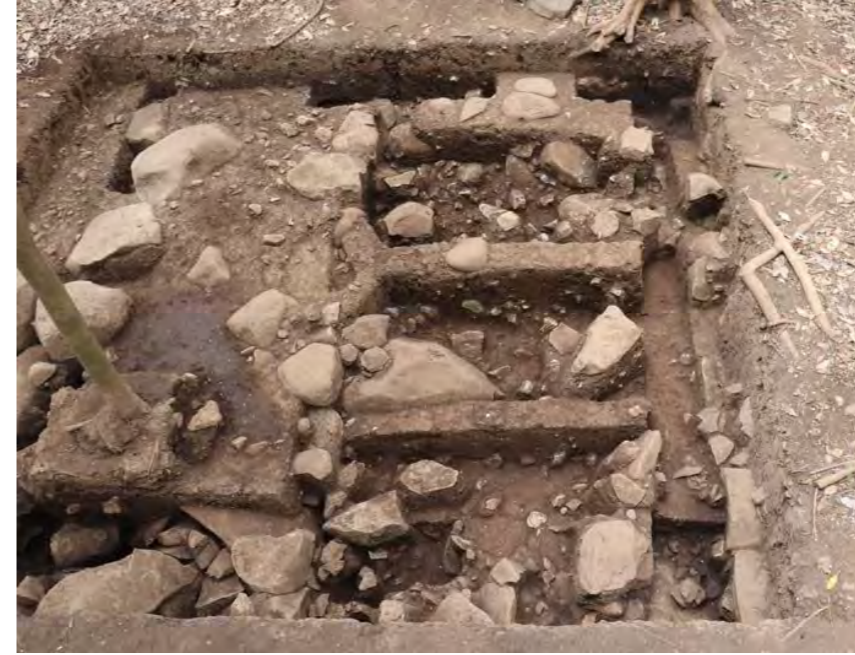
4, D. 主郭南西調査区石列検出状況(南から)
